ASUINKERROSTALON SÄHKÖTEKNINEN KUNTOTUTKIMUS

Field of Study Technology, Communication and Transport			
Degree Programme Degree Programme in Electrical Engineering			
Author(s) Johannes Kamula			
Title of Thesis Electrotechnical Condition Survey of an Apartment Building			
Date	16 April 2015	Pages/Appendices	49/24
Supervisor(s) Mr Heikki Laininen, Lecturer and Mr Ari Suopelto, Principal Lecturer			
Client Organisation /Partners AH-Talotekniikka / AH ELENs Ltd.			
<p>Abstract</p> <p>The purpose of this thesis was to carry out a condition survey of a residential apartment building and to go through the required qualifications and responsibilities to perform condition surveys of electrical systems. Related the literature, ST -cards and guidance from AH-Talotekniikka were used as sources.</p> <p>The condition survey was conducted to an apartment building in Kuopio, to give the property holder information on the defects of the electrical systems, to be corrected along with possible renovation works.</p> <p>The condition survey examined the current condition of the target, estimated the life cycle of the electrical systems and prepared proposals for further actions. The study had three m

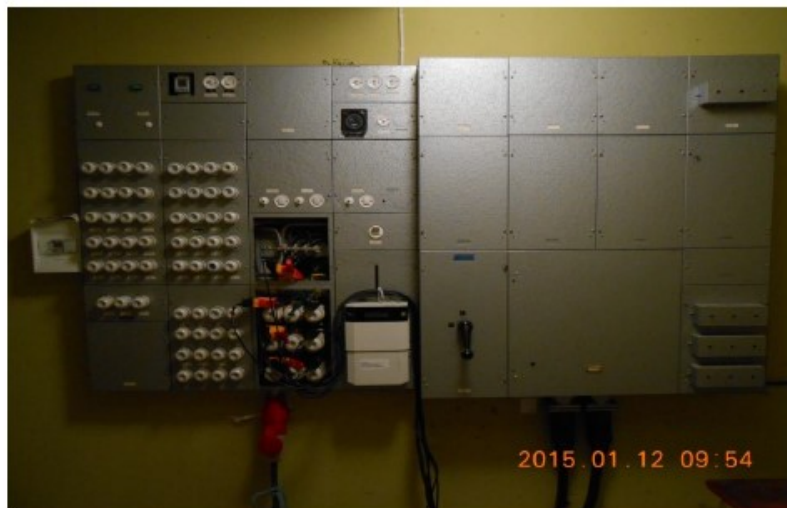
Kuva 3. Pääkeskus kiinteistökeskusten lähtöjen mittaushetkellä.

Keskuksen runko, ovet, päävirtapiirit sekä pääkytkin ehjiä mutta keskuksen sulakkeiden, kytkimien, kellojen ja merkkivalojen merkintä on puutteellista. Sähkötila on varustettu alkupe-
räisillä pää- ja nousujohtokaavoilla.

Pääkeskuksen maksimikuormitus mittausviikolla 8.12. – 15.12.2014 oli n. 76 kW.

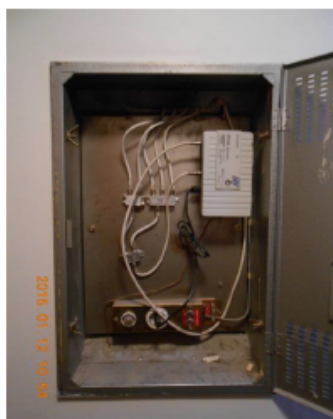
Kuva 9. Antennijakamo.

Kiinteistön TV-järjestelmä on ketjutettu verkosto. Antennivahvistimia on 2 kpl Hirschmann GPV 840. Toisella vahvistimella vahvistetaan signaali portaiden A-E asuntoihin ja toisella portaiden F-J asuntoihin. Vahvistimelle 2 tulee kaapelit mastolta, josta yhteys jatkuu vahvistimelle 1.
