Heli Valo

# Kuparipuristeosien kiiltokromipinnoitteen tar- tunta

Metropolia Ammattikorkeakoulu

13.5.2015

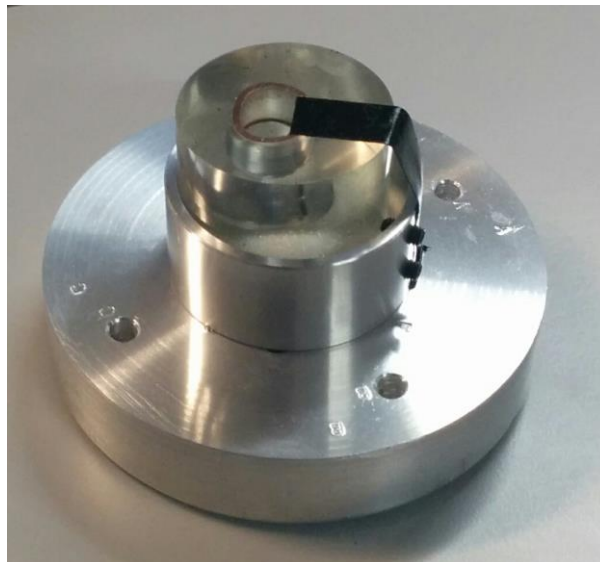
Kuva 6. Muoviinvalettu poikkileikkaushie (Ø 12 mm putki).

Poikkileikkaushieestä haluttiin nähdä onko vaurioituneen nikkelikromipinnoiteen sekä pohjakuparin välillä merkkejä epäpuhtauksista.

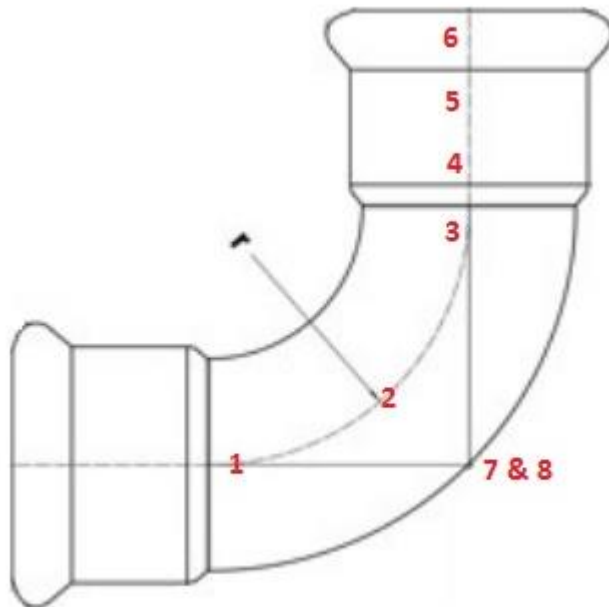
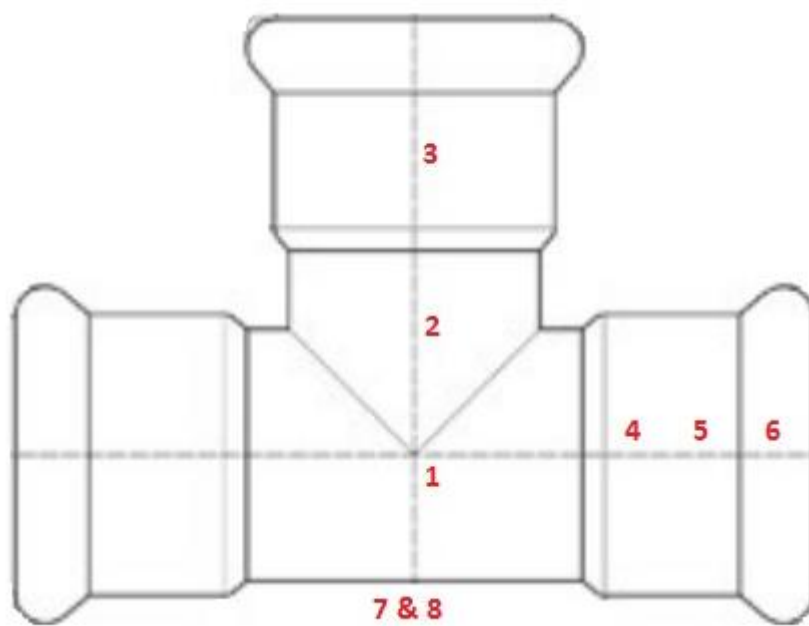
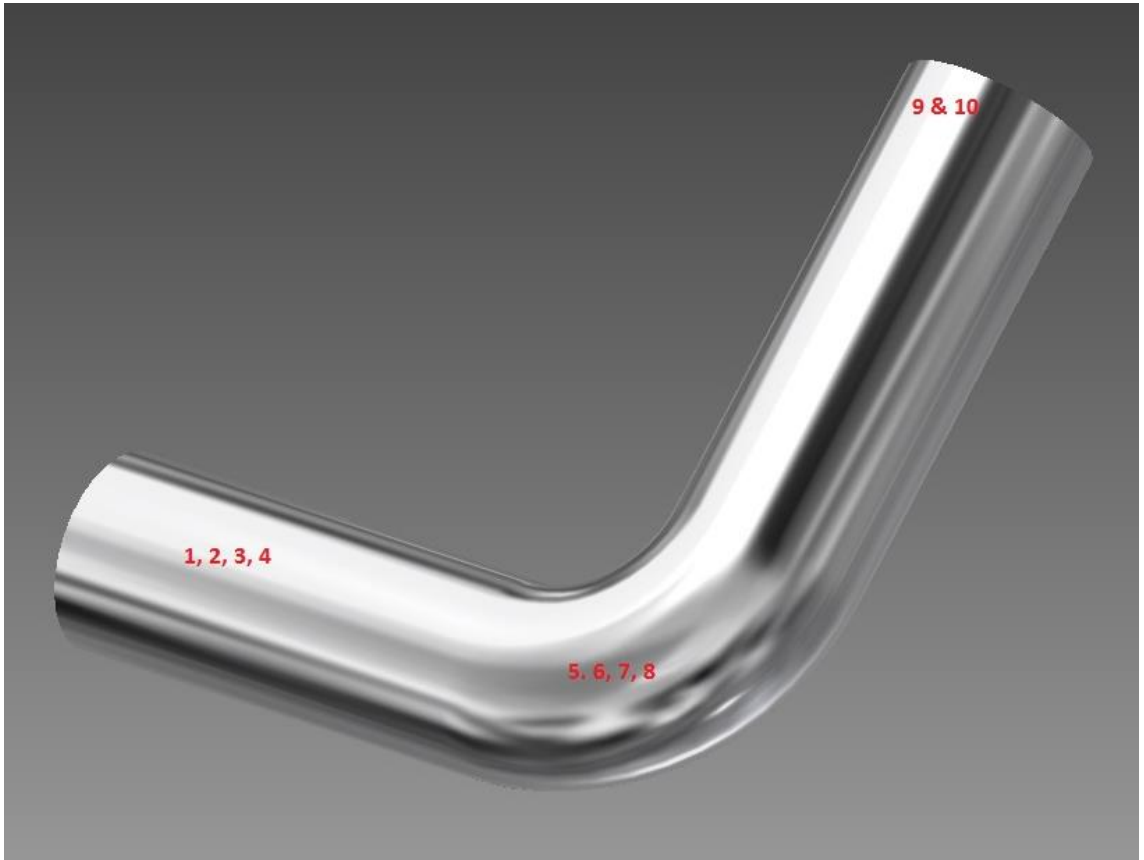
**Liite 2: Mittauspisteet eri kappaleissa**

Mittaukset kappaleille suoritettiin Metropolian Leiritien toimipisteessä. Koekappaleet olivat vaurioituneita näytteitä, ja referenssit olivat osia, jotka käyttäytyivät normaalisti puristuksessa. Ensimmäisessä mittauserässä tutkittiin vaurioituneita ja referenssi puristeosia. Jälkimmäisessä määritettiin putkien pinnoitepaksuudet. Mittauksia suoritettiin kolmelle taivutuksessa vaurioituneelle putkelle ja kolmelle referenssille. Puristeosien ja putkien mittauspisteet löytyvät liitteestä 2.
