SILLAN PERUSKORJAUS

U-1740 Lähteen silta

TEKIJÄ: Matti Laaksonen

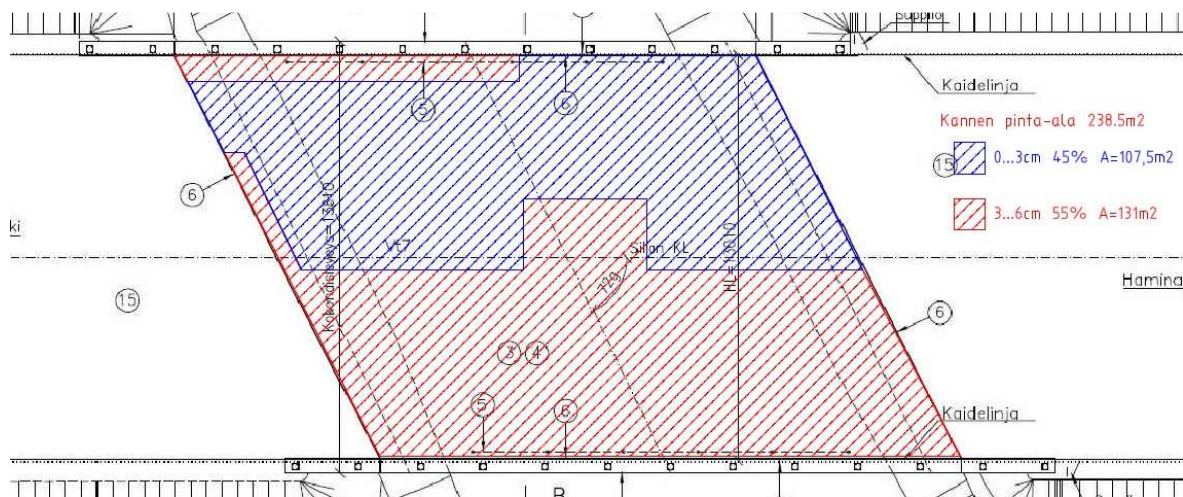
KUVA 6 Piirros kannen tasovesipiikkauksen piikkaussyvyyksistä (Laaksonen Matti, 2013)

Kansilaatan pinta suunniteltiin purettavaksi vesipiikkausrobotilla tasovesipiikkauksena piikkaussyvyyyteen 0 - 3 cm. Kansilaatan betonin epätasaisesta laadusta johtuen, tasapaineella piikatessa, kansilaatasta n. 55 % alalta lähti betonipintaa pois 3 - 6 cm (KUVA 6) päätyen näin ollen kansilaatan pintaraudoituksen alapuolelle (KUVA 5). Työn lopputuloksen ja robotin toimivuuden asettamien rajojen vuoksi ei piikkauspainetta ollut mahdollista ryhtyä laskemaan kannen pehmeämmillä osioilla, vaan etsimme muutamalla koevedolla yhdessä robotin käyttäjän kanssa sopivan piikkauspaineen (n. 700 bar) jolla kansi käytiin läpi kokonaisuudessaan. Yleensä pintaraudoitusverkon alapuolelle ei saa sillankannen vesieristysalustan korjaustöissä mennä, koska tällöin sillan kantavuus heikkenee huomattavasti. Lähteen sillan kansi on kuitenkin vain pelkkä betonilaatta, joka on toteutettu paikallavaluna jännitettyjen betonielementtipalkkien päälle, joten kantavuus ei tässä tapauksessa kärsinyt millään tavoin.
