TERÄKSINEN KÄVELYSILTA

Rakennustekniikan koulutusohjelma

2015

Tämän opinnäytetyön aiheena oli Tahkoluodon sataman teräksisen ylikulkusillan työvaiheiden seuraaminen.

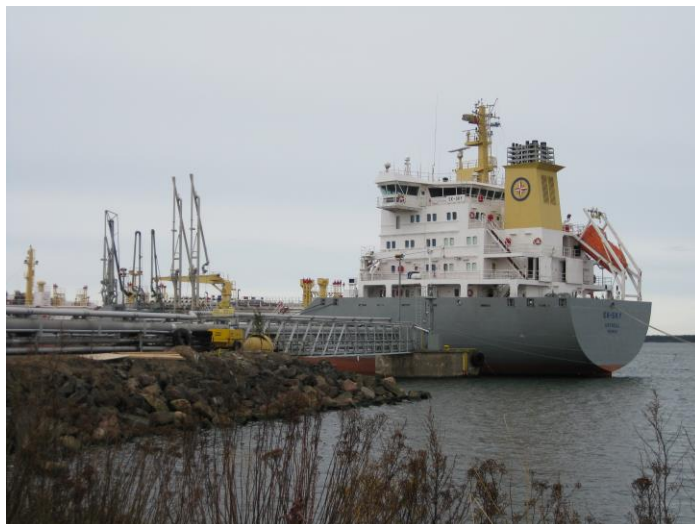
Työmaamme sijoittui öljysatamaan ja osittain kemikaalisatamaan. Kummankaan sataman laivaliikennettä ei saanut estää tai häiritä missään työvaiheessa. Laivat viettivät satamassa keskimäärin 12 - 16 h per lastin purku (Kuva 2). Onneksi useimmat purut tapahtuivat yöaikaan, jolloin haitta työn kannalta jäi vähäiseksi. Loppujen lopuksi työt seisoivat laiturissa olevien laivojen takia 12 työpäivää.

Kuva 2. Kuvassa näkyy työmaa laivan ollessa satamassa.

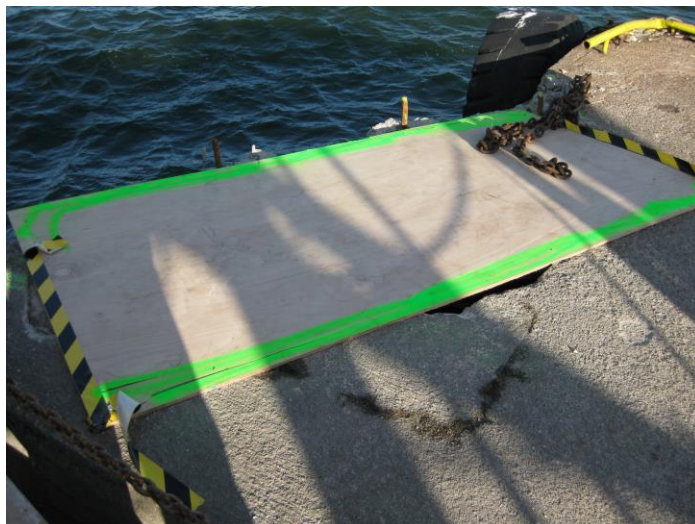
Molempien tihtaalien aukot jouduttiin joka päivä peittämään vanereilla turvallisuussyistä siten, ettei niihin voinut vahingossakaan tippua (Kuva 4). Myös tämän vuoksi alkuperäisten terästen säilyttäminen olisi ollut hankalaa, koska ne olisivat olleet koko ajan tiellä.

Kuva 4. Aukko peitettynä vanerilla.

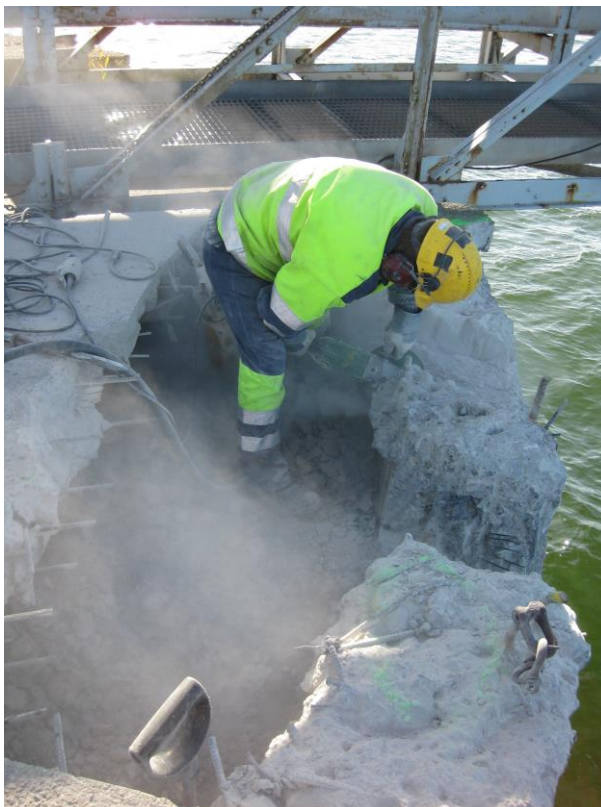
Kuva 5. Tukien aukkojen tekeminen työn alla.

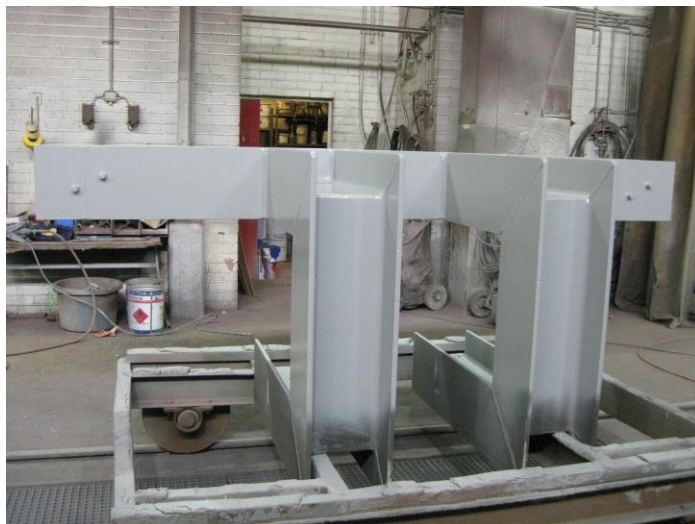
Tuet teräskuulapuhallettiin ja puhdistettiin, minkä jälkeen ne ruiskumaalattiin. Maalikerroksia on kolme: pohjamaali on vaalea, seuraava on punainen ja lopullinen pintakerros on harmaa. Kerrosten värierot johtuvat siitä, että näin on helpompi erottaa pinnat toisistaan maalatessa seuraavaa kerrosta. Täten pinnasta tulee tasaisempi ja kaikki kohdat tulevat varmasti maalatuksi. Jokaisen kerroksen tuli kuivua vähintään 5 tuntia 24 celsiusasteen lämpötilassa (Kuva 7). Tukia ei tarvinnut maalata takapuolelta, koska tämä osa tulisi jäämään betonin sisään.

Kuva 7. Tuki FSP:llä kuivumassa.

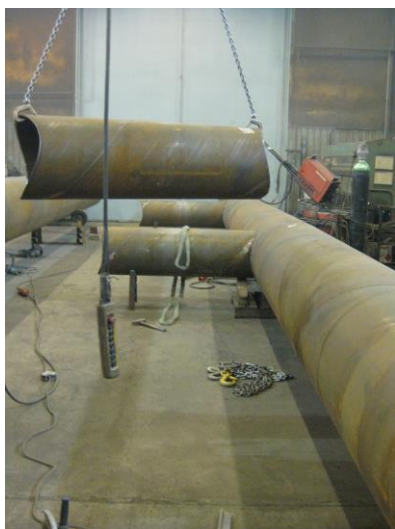
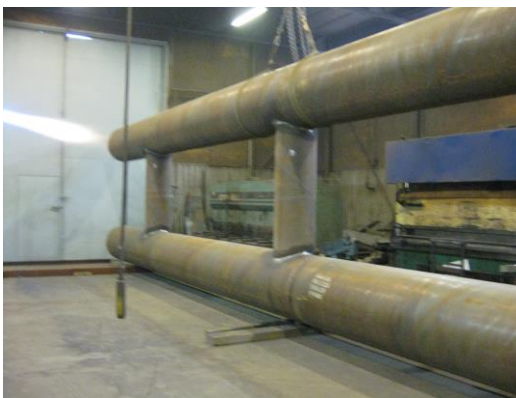
Hyvin aikaisessa vaiheessa tuli selväksi, että 32metriä pitkän sillan kuljettaminen kokonaisuutena olisi erittäin hankalaa. Siksi silta päädyttiin tekemään kahdessa eri osassa, joiden liittäminen toisiinsa tapahtuisi vasta satamassa. Koska saumat ultrattiin, koeponnistus voitiin valvojan luvalla jättää tekemättä. Sillan kokoamisessa meni odotettua pidempään, mikä osaltaan myöhästytti aikataulua.

Kuvat 7 ja 8. Sillan ensimmäisen puoliskon poikkipalkkien asennus ja lopputulos.

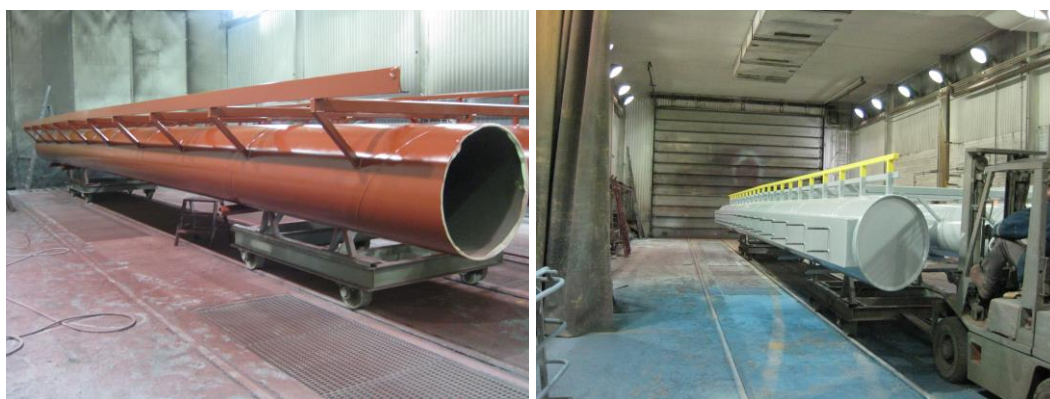
Maalaus tapahtui suunnitelmien mukaisesti lukuun ottamatta jalkakaiteen maalausta koskevia määräyksiä. Maalausliikkeen mukaan kaiteen maalaus akryylimaalilla olisi ollut hankalaa, koska sitä ei voi käyttää epoksimaalin päälle. Akryylimaaali tulisi lohkeilemaan, jos se maalattaisiin epoksimaalin päälle. Siksi kaide olisi pitänyt suojata sillan maalauksen ajaksi ja silta kaiteen maalauksen ajaksi. Päädyimme käyttämään epoksimaalia myös kaiteen maalaamisessa. Päätimme myös maalata kaiteen telalla eikä ruiskulla. Tällöin suojaustarve olisi minimaalista. Lisäksi epoksimaali voitiin maalata epoksin päälle, jolloin kaide sai yhden ylimääräisen maalikerroksen. Sillan keskisaumasta jätettiin maalamatta 100 mm leveä luiska, jotta se voitaisiin hitsata satamassa ja maalata hitsauksen jälkeen.

Kuvat 9 ja 10. Vasemmalla silta juuri toisen pohjamaalauksen jälkeen ja oikealla lopullinne maali pinta.

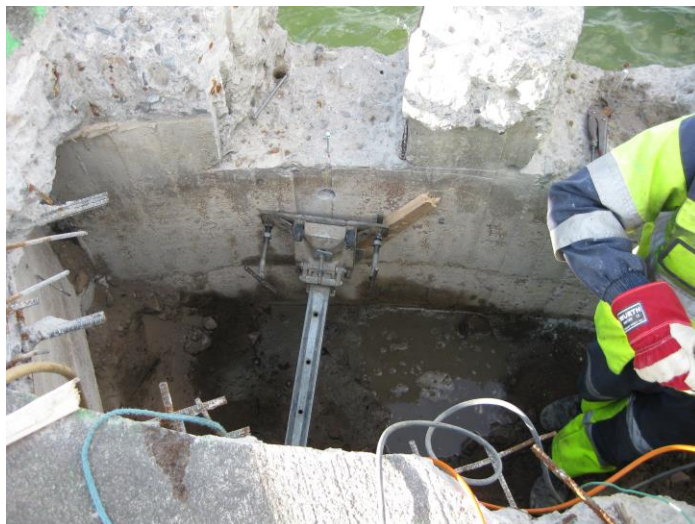
Mittamiehen piti mitata tihtaaleihin tehtyihin aukkoihin muottitasot, jotta tuet olisivat heti oikeassa korossa. Tuet tuli kiinnittää pystysuunnassa kuudella kappaleella 30 mm:n kierretankoa tihtaalin seinämuurin läpi sekä alhaalta vaakasuunnassa neljällä kappaleella halkaisijaltaan 30 mm:n kierrepäisiä harjateräksiä (Peikkopultti). Kierretankojen tuli mennä seinämuurin läpi ja ne tuli kiinnittää muttereilla tukeen (Kuva 12). Peikkopultit piti injektoida seinämuuriin ja kiinnittää muttereilla tukeen.

Kuva 12. Tihtaaliin porattiin sillan tukien kiinnitys reikiä.

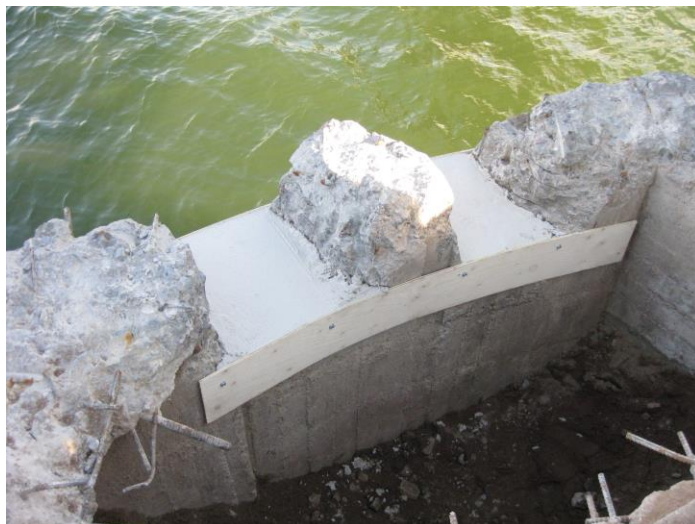
Muotit tehtiin mittamiehen antamien korkojen mukaan ja ne valettiin täyteen juotosbetonilla (Kuva 13).

Kuva 13. Tuen tasot valettuna.

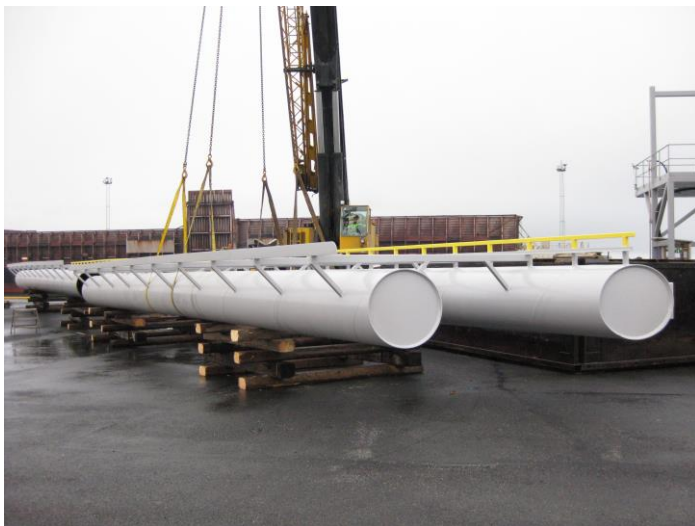
päässä ne nostettiin suoraan kyytiin maalaamon hallinostureilla ja purkupäässä autonosturi nosti ne petien päälle. Purkuvaiheessa puolikkaat laskettiin pelkkapetien päälle ja passattiin oikeaan korkeuteen ohuilla vanereilla. Nosto sujui hyvin ja puolikkaat saatiin kohdakkain ilman suurempia ongelmia (kuva 17). Putkien päiden pysyvyys asemassaan ennen varsinaisen hitsauksen alkua varmistettiin hitsaamalla työteräkset putkien kylkiin.

Kuva 17. Sillan puolikkaiden nosto pedeille.

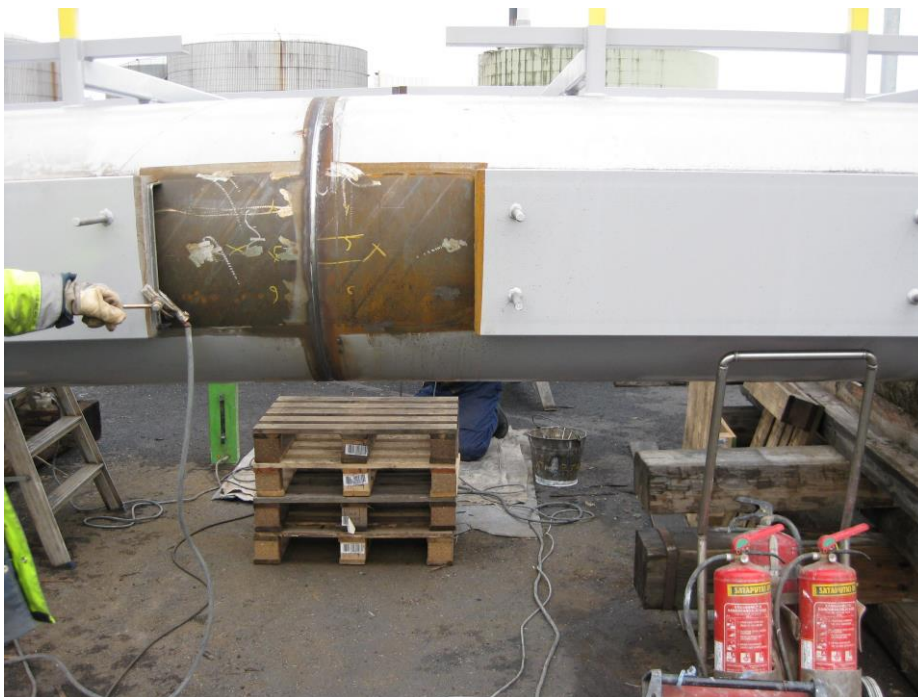
Syyskelit alkoivat hieman haitata hitsausta maasto-olosuhteissa. Hitsauskohde jouduttiin suojaamaan pressuilla, ja metallia jouduttiin lämmittämään hyvän hitsaustuloksen saamiseksi. Sauma ultrattiin 100%:sti eikä poikkeamia löytynyt (kuva18).

Kuva 18. Valmis putken hitsisauma.

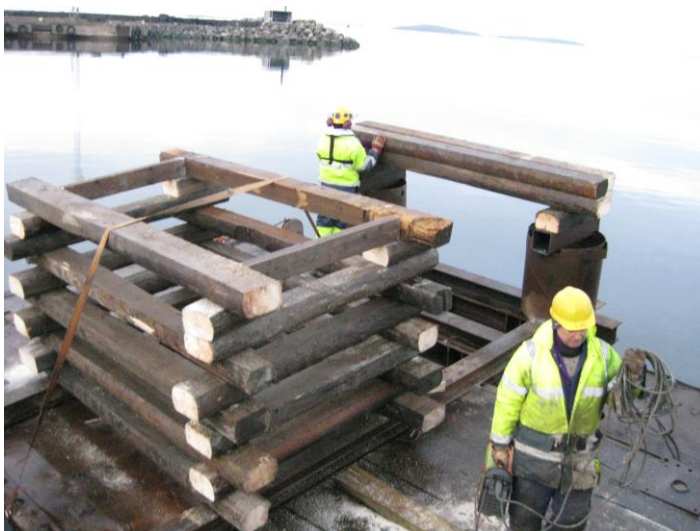
Ponttonien saapuessa työmaalle oli edessä pieni järkytys. Kaikki neljä eivät olleetkaan samankokoisia, vaan kaksi oli selvästi toista paria matalampia. (kuva 19). Tämä aiheutti aika isoa säätöä työmaalla, jotta kaikki ponttonit saatiin yhteen ja niiden päälle kasattavat tukipedit (kuva 20) oikean korkuisiksi jotta silta saataisiin uitettua tukien yli ja laskettua paikalleen. Tukien teettämä lisätyö myöhästytti aikataulua useita tunteja. Onneksi olimme varanneet tukien tekemiseen selvästi enemmän materiaalia kuin olisi alun perin tarvittu. Muuten aikataulu olisi venynyt entistä enemmän.

Kuva 20. Ponttonin päälle koottu tukipeti.

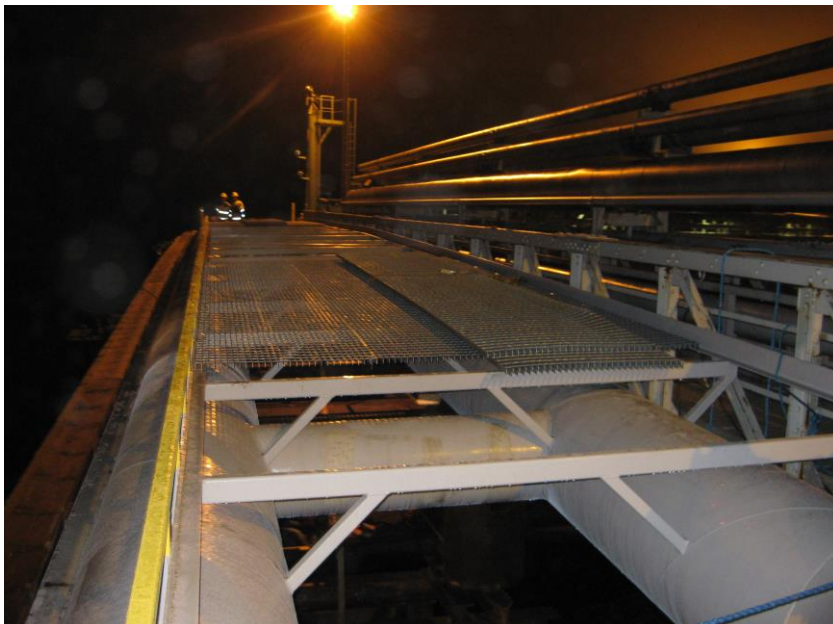
Ponttonien erikokoisuuden johdosta olimme jo reilusti myöhässä suunnitellusta aikataulusta kun saimme veneen kiinni kelluvaan siltayhdistelmäämme. Paikalleen hinaus onnistui hyvin ilman ongelmia ja silta saatiin nopeasti kohdistettua tukien väliin oikeaan asemaansa (Kuva 20).

Kuva 20. Silta melkein paikallaan.

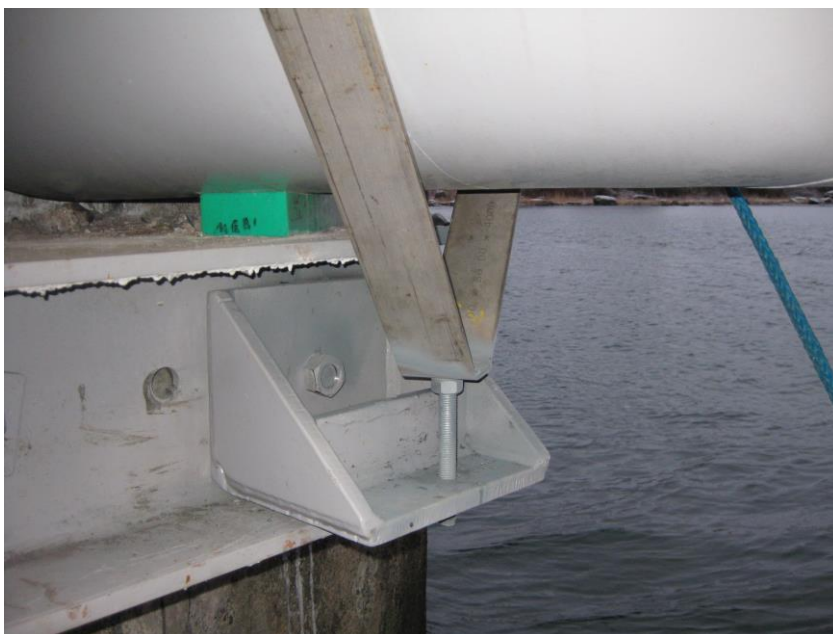
Silta asennettiin paikalleen hydraulitunkeilla jotka oli varattu jo etukäteen. Silta nostettiin, liikuntalaakerit asennettiin paikalleen ja silta laskettiin hitaasti laakereiden päälle. Ne ohjasivat sillan oikeaan kohtaan. Tämän jälkeen silta myös kiinnitettiin tukiin suunnitelmien mukaisilla pannoilla (Kuva21).

Kuva 21. Kuvassa liikuntalaakeri ja sillan kiinnitys.
