TAMPEREEN AMMATTIKORKEAKOULU
Rakennustekniikan koulutusohjelma
Talonrakennustekniikka

Tutkintotyö

KIINTEISTÖ OY SIRKKAVUORI II KUNTOTUTKIMUS

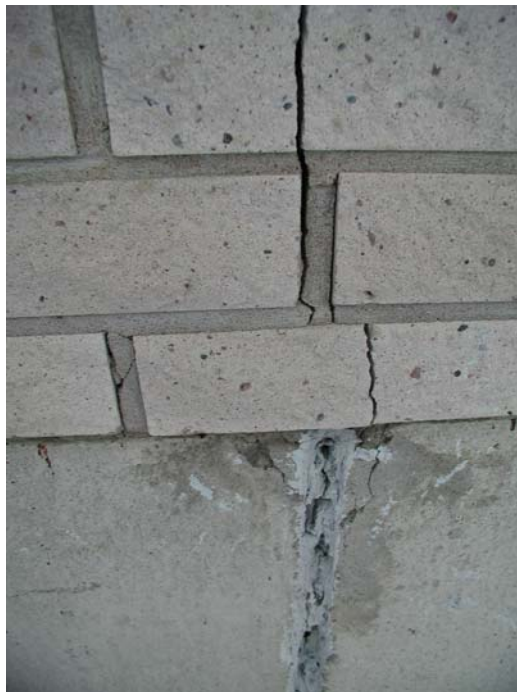
Usean rakennuksen tiilipäädyt olivat haljenneet sokkelihalkaisujen kohdilta. Alarinteet taloissa sokkelien nurkissa olevat betonielementtipalaset olivat painuneet alaspäin ja nurkkien tiilet olivat irtoilleet paikoiltaan. Avonaisista nurkista näkyneissä kantavan puurungon alajuoksuisissa ei näkynyt merkkejä kosteusongelmasta. Sokkelielementtien saumat näyttivät töhryisiltä. Lisäksi vaaleat tiilipäädyt olivat sotkeentuneet ilmeisesti sadeveden valumisen johdosta.

Kuva 4 Lähikuva haljenneesta tiilimuurauksesta.

Julkisivujen suurin ongelma ovat haljenneet tiilipäädyt. Halkeaminen johtuu perustusten painumisesta sokkelihalkaisujen kohdilta. Lisäksi muuraukset ovat tehty vastoin tiilenvalmistajan ohjeita, joiden mukaan liikuntasauaman pitää sijaita 5-8 metrin välein tai paikassa, missä muurin kannatustapa muuttuu /1/. Vaalea tiilipinta on päässyt värjäytymään sadeveden valumisen takia. Sisätilat halkeaman kohdalla olivat hyväkuntoisia. Muutamassa rakennuksen nurkassa tiilet olivat irti ja tippuneet maahan.

Julkisivujen tiilimuurausten halkeamat korjataan kevyessä korjausvaihtoehdossa massaamalla saumat elastisella massalla. Halkeamien massaaminen vähentää rakenteisiin kohdistuvaa rasitusta kuten esimerkiksi kosteusrasitusta. Suositellaan myös rakennusten ulko-ovien ja ikkunoiden tiivistyksien uusimista.

Keskiraskaaseen korjaukseen voidaan myös sisällyttää haljenneitten tiilimuuraus-
ten korjaus, jolloin tiilimuuraus puretaan vain osittain halkeaman ympäriltä ja kor-
vataan uudella tiilimuurauksella. Tiilimuurauksen korjauksessa huomioitavia asioi-
ta on käsitelty enemmän raskaan korjauksen yhteydessä.

Raskaassa korjauksessa korjataan edellisten korjausten lisäksi myös rakennusten
päätyjen haljenneet tiilimuuraukset. Jos päädyn verhousmateriaalina halutaan jat-
kossakin pitää tiili, on suositeltavampaa vaihtaa nykyinen kalkkihiekkatiili poltet-
tuun tiileen, koska poltetun tiilen lämpöliikkeet ovat pienemmät. Tämä vähentää
muurauksen halkeamisen todennäköisyyttä. Muurausta korjattaessa on tärkeitä tut-
kia painumisen jatkuminen, sillä rakenteen painuminen myös tulevaisuudessa hal-
kaisee myös korjatun tiilimuurauksen. Haljennut päätymuuraus voidaan korjata jo-
ko purkamalla seinä vain osittain halkeaman ympäriltä tai vaihtaa päädyn muuraus
kokonaan.
