110kV KYTKINKENTÄN KUNTOKARTOITUS,
KORJAUSSUUNNITELMA JA KUNNONSEURANTAOHJELMA

2014

110 kV SWITCHYARDS CONDITION SURVEY, REPAIR WORK SCHEDULE AND CONDITION MONITORING

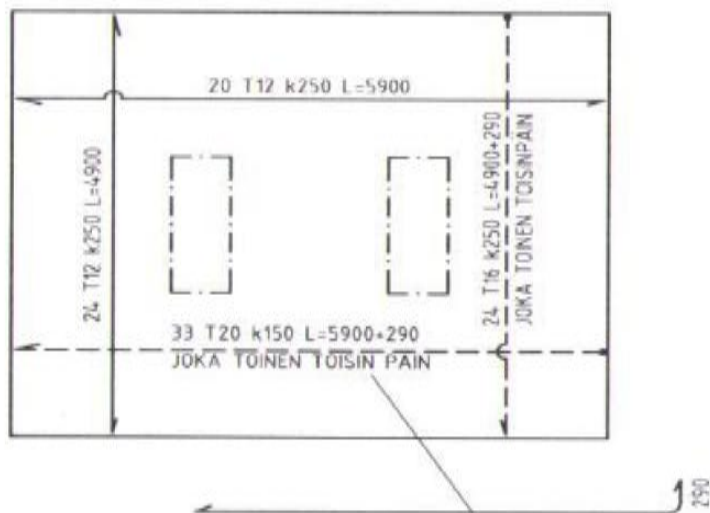
Liite 3 110kV Kytkinkentän pohjapiirustus. Punaisella ympyrällä on merkitty korjattavat perustukset ja sinisellä viivalla salaojien paikat. (TVO)

Kaksi haljennutta ja vaurioitunutta perustusta päätettiin korjata. Perustukset nostetaan myös ylemmäs, etteivät ne jää enää maanpinnan alapuolelle, jolloin niitä suojanneet puukehikot voidaan poistaa. Perustukset nostetaan muiden perustuksien kanssa samaan tasoon, joka on +5.200. Pohjalla oleva maa-aines pitää vaihtaa kar-
