# LÄMPÖKUVAUS SÄHKÖ- KUNNOSSAPIDOSSA

TEKIJÄ: Ilkka Hakkarainen

Field of Study Technology, Communication and Transport			
Degree Programme Degree Programme in Electrical Engineering			
Author(s) Ilkka Hakkarainen			
Title of Thesis Thermal Imaging in Electrical Maintenance			
Date	27 August 2014	Pages/Appendices	82/30
Supervisor(s) Mr. Jari Ijäs, Lecturer			
Client Organisation /Partners Pyhäsalmi Mine Oy, Electrical Superintendent Ari Ruokojärvi			
<p>Abstract</p> <p>This thesis was made for Pyhäsalmi Mine Oy. The main objective of this thesis was to plan proper thermal imaging routes, which are possible to carry out in practice. The routes were fed into the KaTTi32–system database, used for scheduling and reporting the Pyhäsalmi Mine maintenance.</p> <p>First, literature was studied to find out the main things in maintenance, such as different sectors and what operations are included in them. Maintenance aims at keeping equipment operational and it also aims at minimizing the possibility of unexpected failures. Maintenance runs well in practice when all the sectors of the maintenance are in good condition. Secondly, the planning of the thermal imaging routes was approached by lo

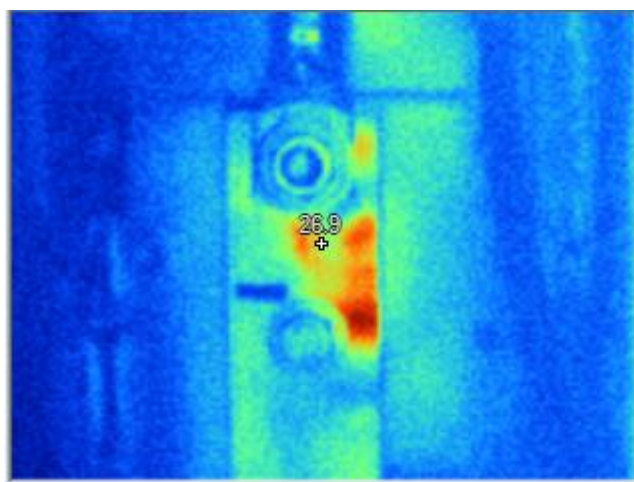
KUVA 12 Heijastuma (Hakkarainen 2014.)

Lämpökuvauksen yleiseen tarkkuuteen vaikuttavat muutamat tekijät. Lämpökameroiden valmistajat ilmoittavat tarkkuuden teknisissä tiedoissa lämpötilamääränä tai prosentteina, joka on yleensä maksimissaan luokkaa  $\pm 5\%$ . Lämpötilamittaus lämpökamerassa perustuu infrapunasäteilyyn, minkä vuoksi on olemassa joitakin tekijöitä, jotka vaikuttavat mittaustarkkuuteen. Kaksi päätekijää ovat lämpötilanvaihtelut ja tutkittavan kappaleen emissiivisyys. Lämpötilavaihteluiden ollessa esimerkiksi  $\pm 30\text{ °C}$  ja kuvattavan kohteen emissiivisyyden ollessa alhainen ( $\epsilon < 0,6$ ) lämpökuvan analysoinnissa voidaan tehdä virheitä. Alhainen emissiivisyys voi aiheuttaa sen, että lämpökamera näyttää myös muualta tulevat heijastumat, ja tästä syystä kuvattavan kohteen lämpötila voi nousta todellista suuremmaksi. Heijastumat voidaan yleensä erottaa lämpökuvasta muodon perusteella. Kuvassa 12 on kiiltävässä kuparissa heijastuma. Lämpökameraa vähän liikuttamalla kyseinen lämpöheijastuma liikui ja vaihtoi muotoon. Suuret lämpötilanvaihtelut voivat aiheuttaa lämpökameraan mittausvirhettä ja lämpökuvan analysoinnissa voi tapahtua inhimillinen tulkintavirhe. (Fluke 2009b.)

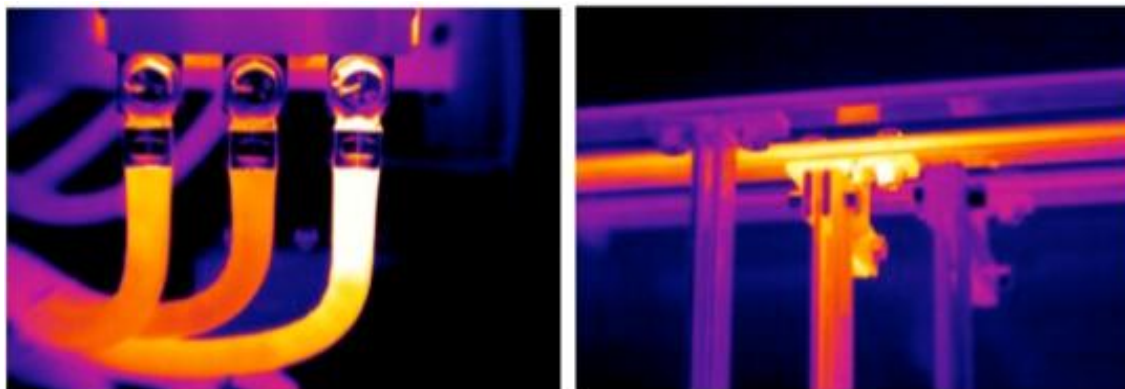
KUVA 16 Liitoskuvat (Cawfield 2003.)

Erilaiset liitosviat ovat erittäin yleisiä sähköjärjestelmissä. Löysät tai hapettuneet liitokset aiheuttavat sen, että liitoskohdan resistanssi kasvaa suureksi, ja tämän takia liitos lämpenee poikkeuksellisen paljon. Liiallinen lämpenemä johdinliitoksissa voi aiheuttaa monenlaisia vikoja. Liiallinen lämpenemä aiheuttaa sen, että kaapelien käyttöikä lyhenee ja voi ilmetä erilaisia jälkiseurauksia. Näitä ovat esimerkiksi liitoksen hajoaminen, sähkölaitteen vikaantuminen ja pahimmassa tapauksessa sähköpalo. Yleensä tämän tyyppisten vikojen korjaustoimenpiteenä käytetään liitoksien puhdistusta ja ruuvien sekä pulttien kiristystä. Kuvassa 16 on tyypillisiä löysiä liitoksia. Verrattaessa eri vaiheiden liitoksia molemmissa kuvissa yhdessä liitoksessa on huomattavasti korkeampi lämpötila. Tämä viittaa yleensä huonoon kytkentäliitokseen. Jos kyseessä olisi vinokuorma, itse vaihejohtimissakin olisi lämpötilaeroja, ei vain liitoksen kohdalla.

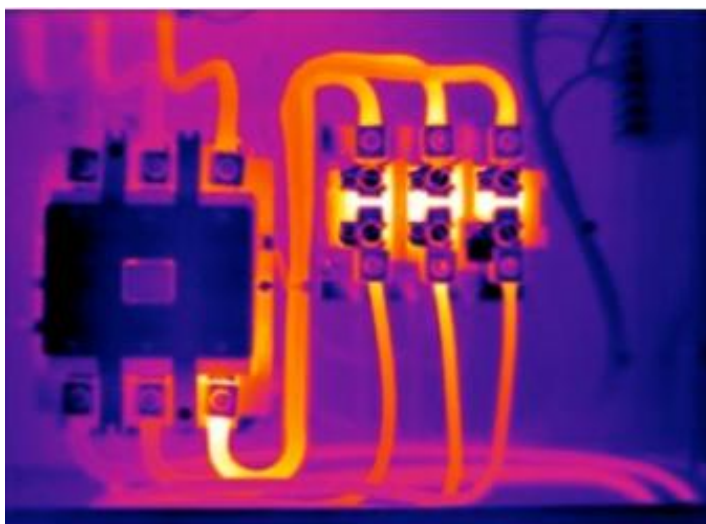
KUVA 17 Epäsymmetrinen kuormitus (Cawfield 2003.)

Kuormituksen epäsymmetria voi aiheutua eri syistä. Epäsymmetrian yleinen syy on, että yksivaiheisia kuormia ei ole jaoteltu kaikille kolmelle vaiheelle tasaisesti vaan kuormat on laitettu yhdelle vaiheelle. Epäsymmetria voi johtua myös yhden vaiheen liian alhaisesta jännitteestä tai muusta sähkönsyötön ongelmasta. Pienikin jännite-ero vaiheiden välillä voi aiheuttaa ongelmia. Esimerkiksi rikkoutuneen sähkömoottorin vauriot voivat olla seurausta epätasaisesta jännitteestä, joka on aiheuttanut liiallista lämpenemää ja sen myötä sähkömoottorin eristeet ovat rikkoutuneet. Kuvassa 17 on yksi esimerkki, josta voidaan havaita epäsymmetriaa. Yksi vaihejohdin on huomattavasti lämpimämpi verrattuna kahteen muuhun vaiheeseen. (Fluke 2008.)

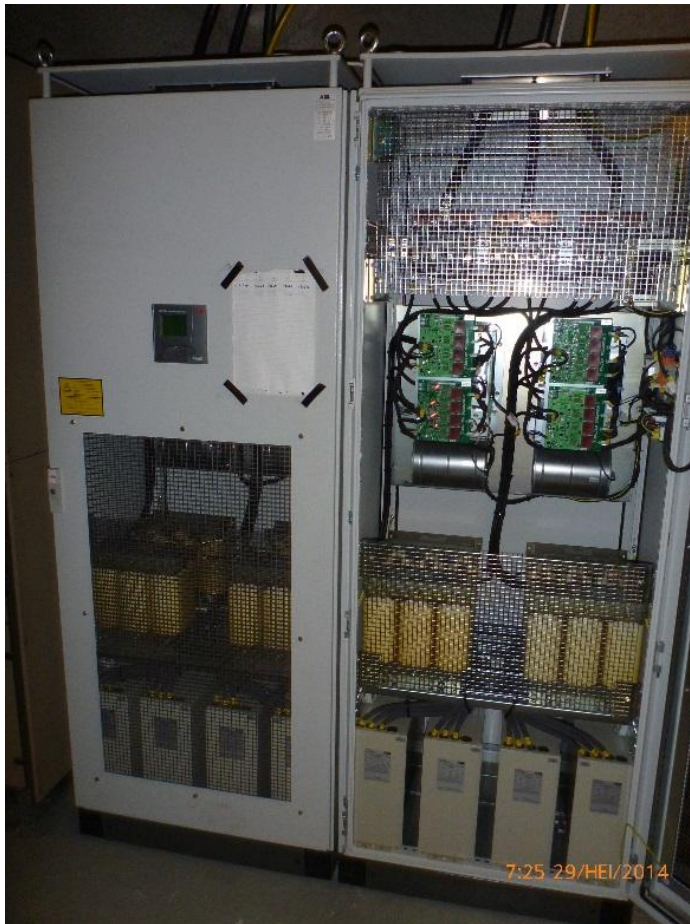
KUVA 30 Kompensointilaitteet (Hakkarainen 2014.)

Kaivoksella pitää tehdä kompensointia, koska useimmat kaivoksen sähkölaitteista tarvitsevat pätehon lisäksi loistehoa. Edullisempaa ja järkevämpää on tuottaa tarvittava loisteho kiinteistössä, kuin ottaa se verkosta. Kuvassa 30 on muuntamossa sijaitsevat kaksi kompensointipatteristoa. Kuvassa ylhäällä ja alhaalla näkyvät suojaritilät pitää poistaa ennen lämpökuvausta. Molemmat kompensointipatteristot ovat kokoa 400 kVar.

Kuvassa 31 on lämpökuvat molempien kompensointien syötöistä. Lämpökuvauksen suoritusajankoh-  
tana kompensointilaitteistoissa oli kytkettynä kaksi kompensointiporrasta käytössä olevista neljästä.  
Lämpökuvissa vaiheiden välillä ei ole suuria lämpötilaeroja ja liitokset näyttävät olevan myös kun-  
nossa. Liitteessä 8 on lämpökuvausraportti.

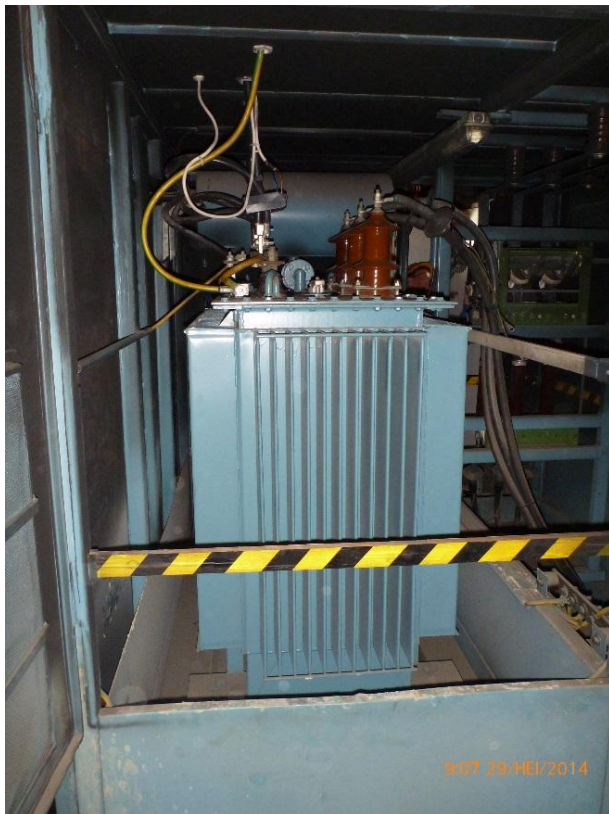
KUVA 36 +1010 Muuntaja (Hakkarainen 2014.)

Tasolla +1010 oleva muuntaja sijaitsee liikuteltavassa muuntajatilassa. Siinä oli avattavat päätyovet, joten muuntajan lämpökuvaus sujui ongelmitta. Vieläkin ideaalisempi tilanne olisi, jos muuntajatilan sivut aukeaisivat mutta näin ei tässä tapauksessa ollut. Kuvassa 36 on +1010 tason muuntaja.

Kuvassa 37 on lämpökuvat muuntajan ylä- ja alajännitepuolen liittimistä. Muuntajan kakkosvaihetta kuormitetaan lämpökuvaushetkellä eniten. Kuvasta on havaittavissa lievää vaihe-epäsymmetriaa vaiheiden välillä. Liitteessä 9 on lämpökuvausraportti.

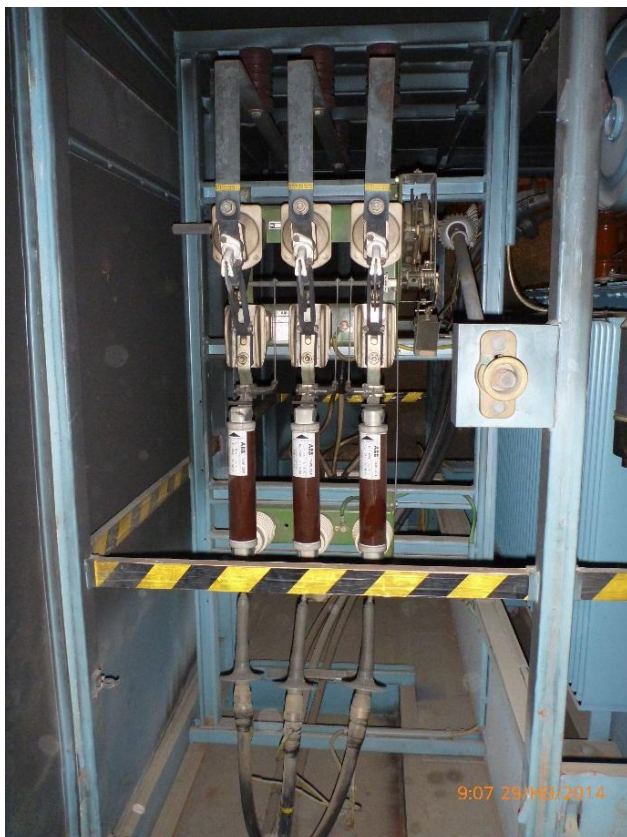
KUVA 38 +1010 Erotin (Hakkarainen 2014.)

Muuntajatalaan oli myös sijoitettu muuntajan yhteyteen erotin, kuvassa 38 on kyseinen +1010 tason erotin.

Erottimen lämpökuvaus piti tehdä osissa, jotta saisi mahdollisimman hyvin sen käytyä läpi. Lämpökuvat kiskoista, erottimesta ja kaapeloinneista ovat kuvissa 39 ja 40.

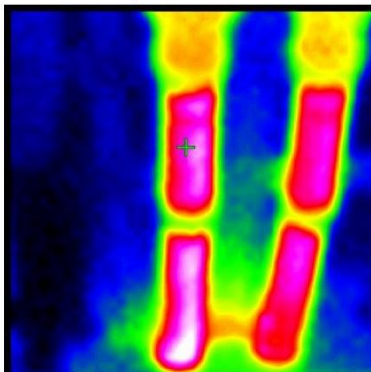
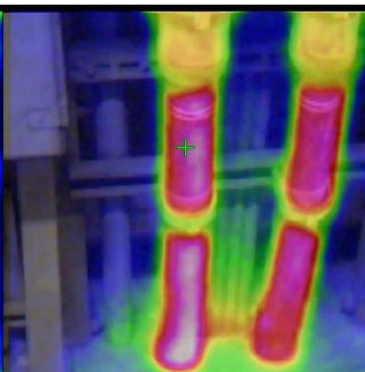
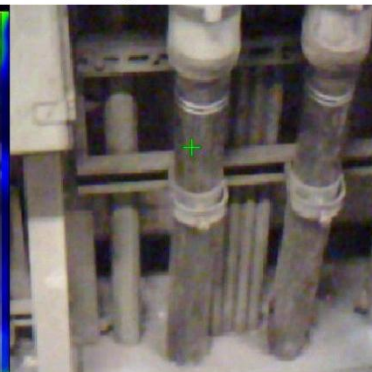
Ei havaittuja vikoja, lämpökuvat normaalit.

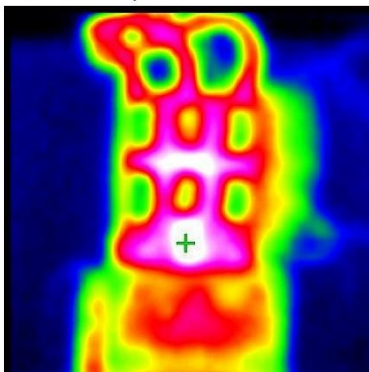
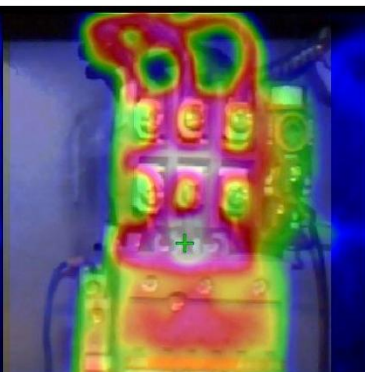
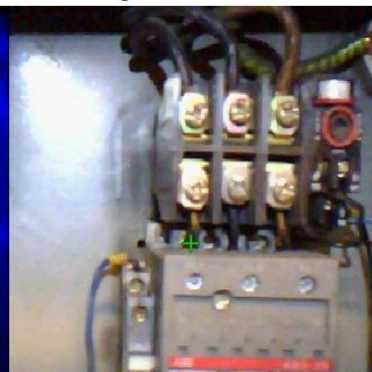
Kakkosvaiheen liitospaikka lämmin (yli 6c muihin verrattuna) lämpöreleen ja kontaktorin välistä.

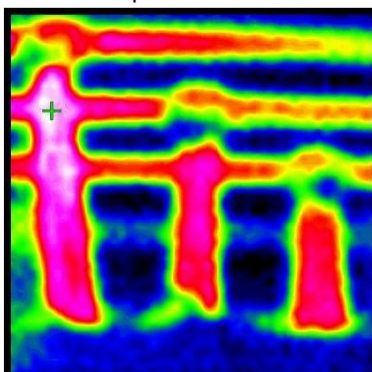
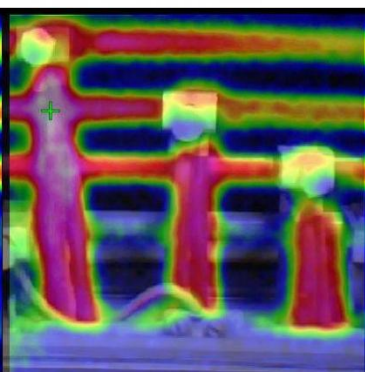
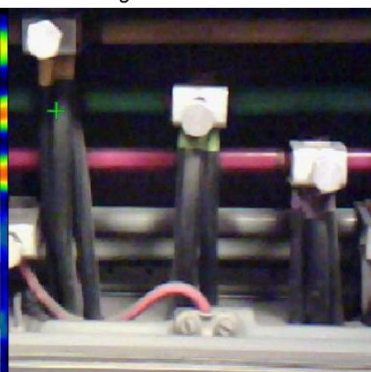
Ei havaittuja vikoja, vaiheiden lämpötilaerot alle asteen ja liitokset ok.

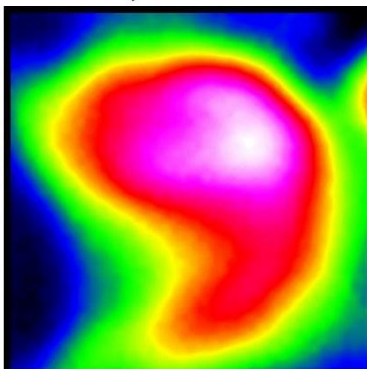
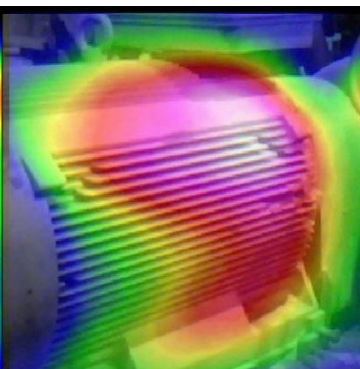
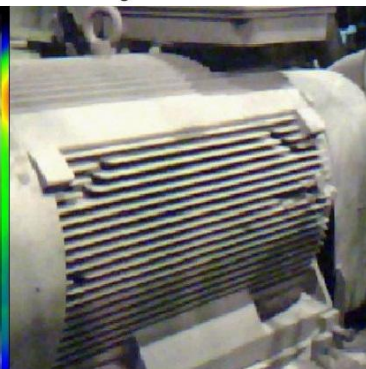
Ei havaittu liian isoja lämpötiloja. Käämitykset ja eristeet ok.

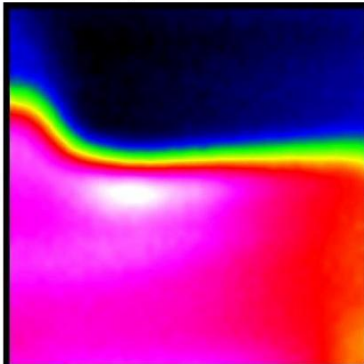
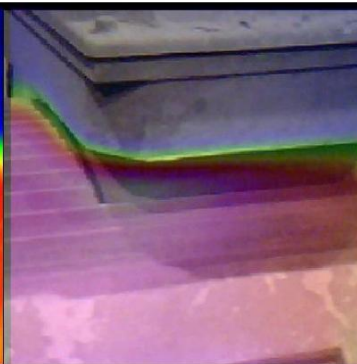
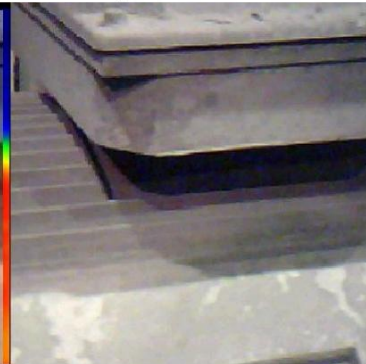
Sähkömoottorin lämpimin kohta oli kytkentäkopan alla (51.3C). Tönnäköisesti jonkin käämityksen liitoskohta, tai lämpimiä johtimia lähekkäin.

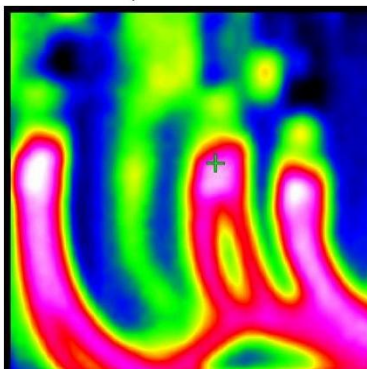
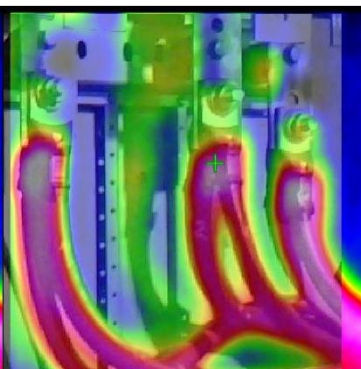
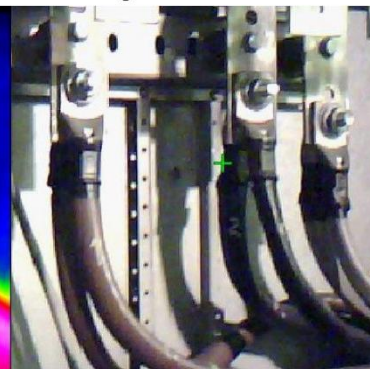
Liittimet päällisin puolin kunnossa. Lämpötilaerot vaiheiden välillä muutama aste. Ei havaittuja vikoja.

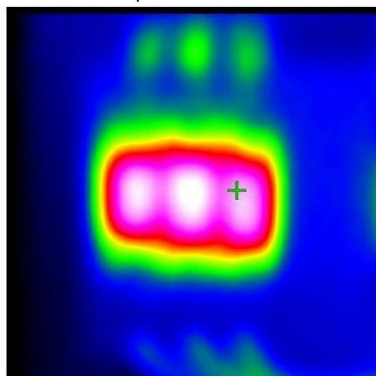
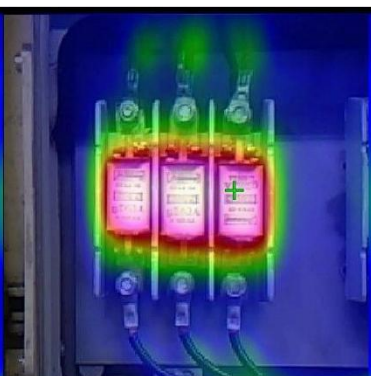
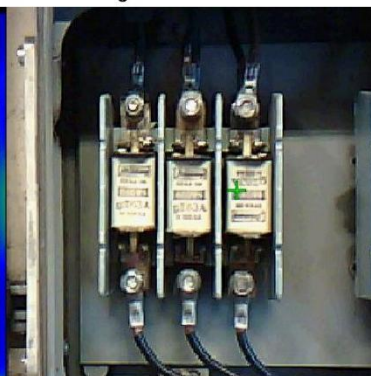
Kahvasulakkeiden lämpötila korkea. Lämpimin kohta kakkosvaiheen sulakkeen keskikohta 88,1C. Johtimissa ja liitoksissa ei havaittavaa.

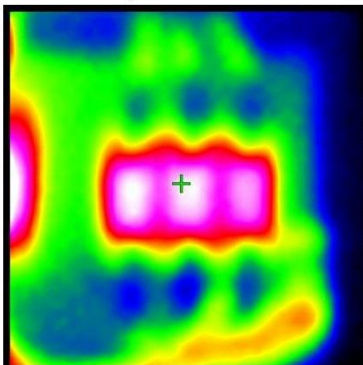
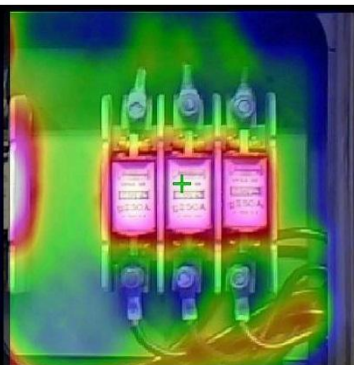
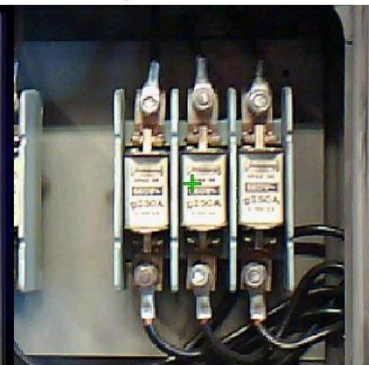
Samassa keskuksessa toisen kahvasulakelähdön vieressä. Tämän kahvasulakelähdön lämpötilat olivat jopa yli 30C vähemmän. Ei havaittuja vikoja.

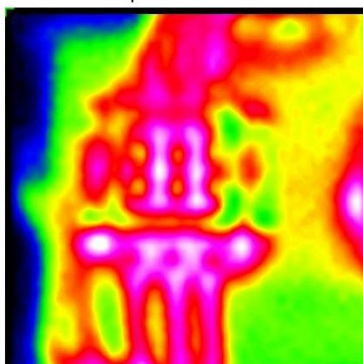
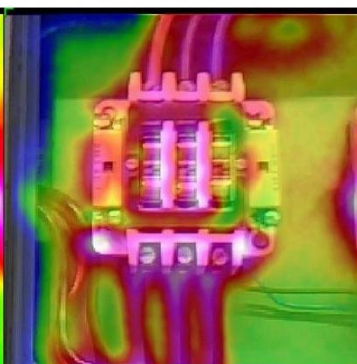
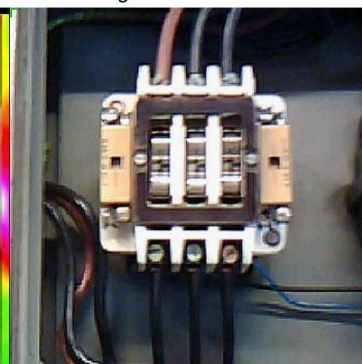
Vaiheiden lämpötilaerot pienet ja liitoksien lämpötiloissa ei havaittavia eroavaisuuksia. Lämpö tulee pääasiassa kuormituksesta ja vanhanmallinen kontaktori lämpeää vähän enemmän kun uudet mallit.

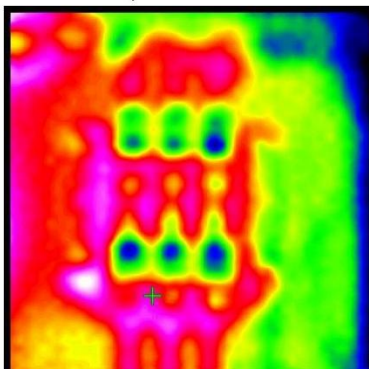
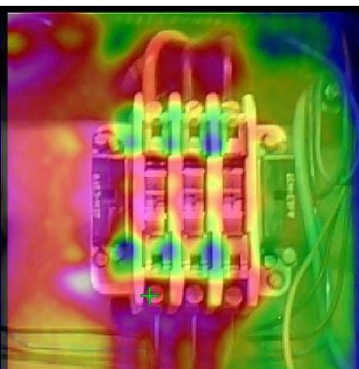
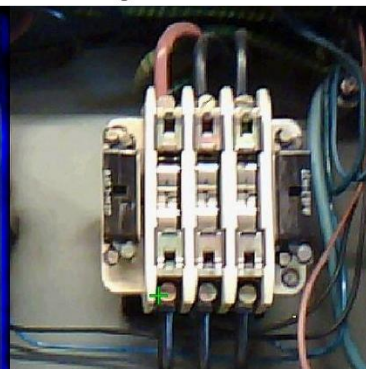
Vaiheiden lämpötilaerot pienet ja liitoksien lämpötiloissa ei havaittavia eroavaisuuksia. Lämpö tulee pääasiassa kuormituksesta ja vanhanmallinen kontaktori lämpeää vähän enemmän kun uudet mallit.

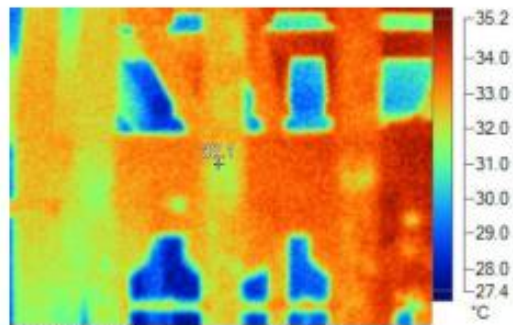
kiskot2.IS2

Name	Temperature	Emissivity
Centerpoint	32.1°C	0.95

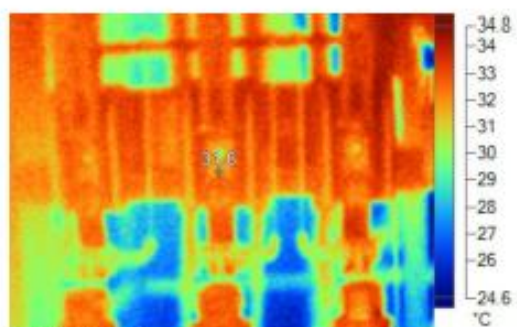
erotin1.IS2

Name	Temperature	Emissivity
Centerpoint	31.6°C	0.95

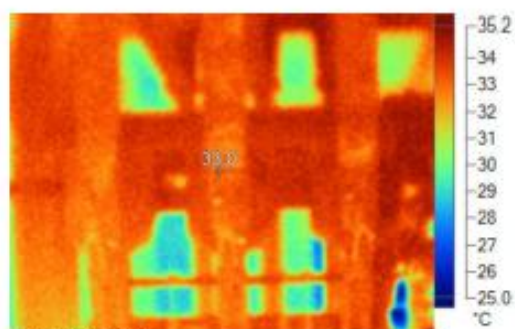
erotin2.IS2

Name	Temperature	Emissivity
Centerpoint	33.0°C	0.95
