LAAJENNETTU ENERGIALOUEDELLINEN SELVITYS

As. Oy Ylöjärven Soppeenhovi

Ammattikorkeakoulun opinnäytetyö

Työn nimi Laajennettu energiataloudellinen selvitys

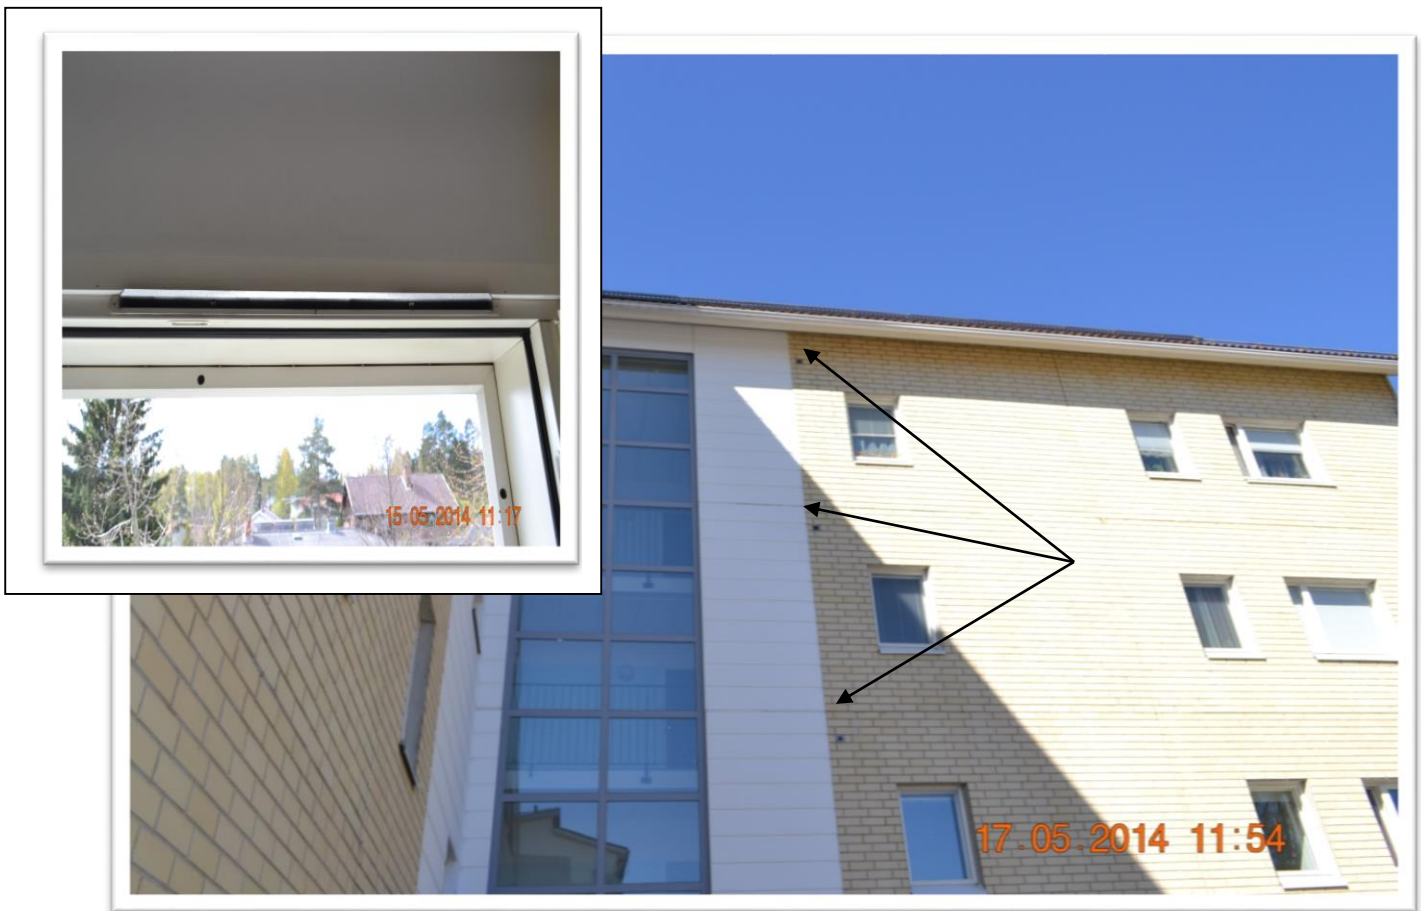
Kuva 6. Sandwich-elementeissä sekä ikkunakarmeissa on omat venttiilit tuloilmalle.

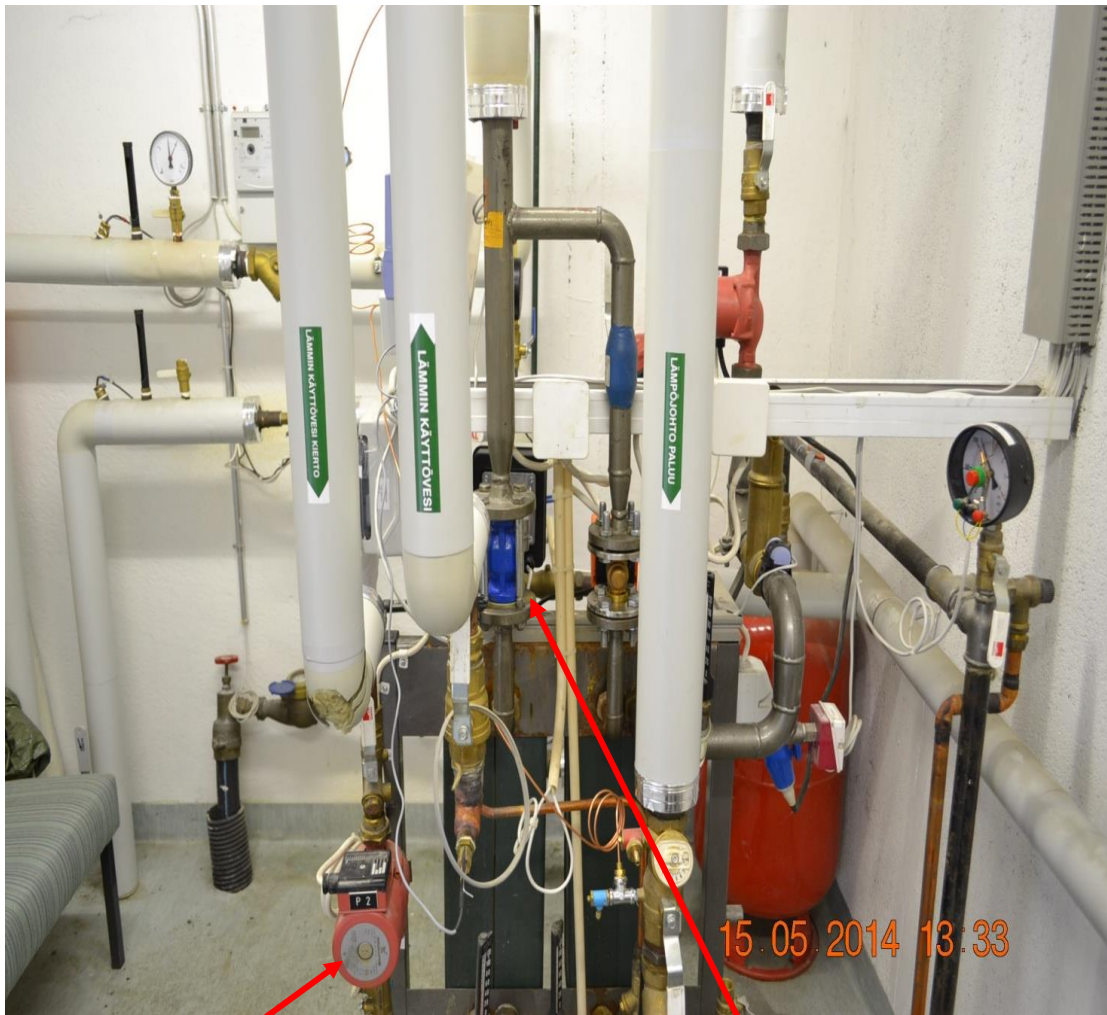
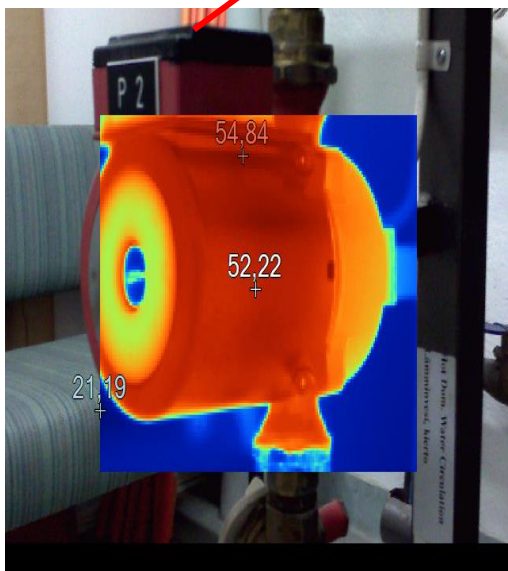
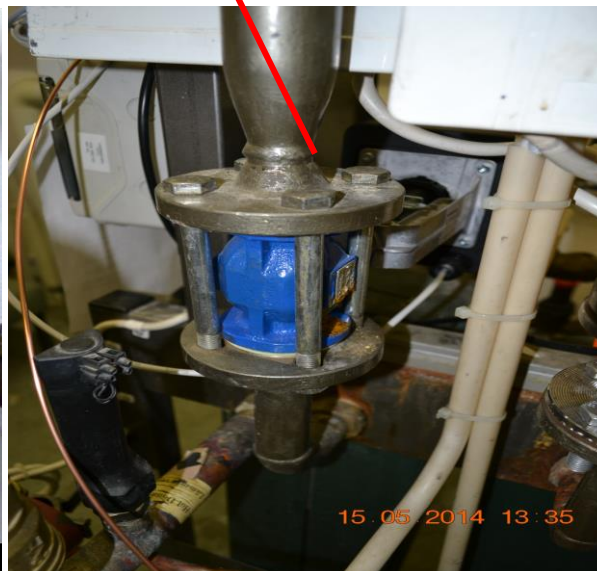
Kuva 8. Lämmönjakolaitteistoa.

Lämmönsiirtimien, venttiilien, pumppujen ja säätökarojen uusiminen on todennäköistä 10–30 vuoden välein niiden teknisen kulumisen vuoksi. Toistaiseksi järjestelmä toimii; pieni säätövara **säätöventtiilissä (sininen)** saattaa aiheuttaa venttiilikaran kiinnijäämistä. Venttiilikara on uusittava todennäköisesti 8 vuoden kuluttua.

Lämpökamerakuvauksella lämpöjohtopumpussa tai käyttöveden kiertopumpussa ei havittu poikkeavia lämpötiloja tai vikalämpötiloja ja lämpötilagradientti oli tasainen. Kiertoveden kuparinen paluujohto lämmönvaihtimen ja pumpun välissä suositellaan uusittavaksi kavitaation teräsputkeen (kuva 9) aiheuttaman kulumisriskin takia.

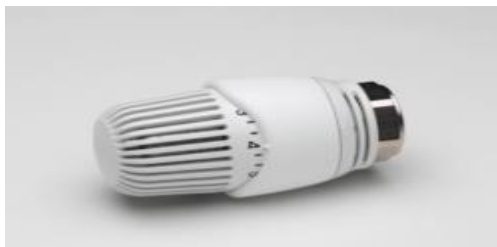
Venttiilissä on säätömahdollisuus asteikolla 1–6. Näillä on mahdollista säästää 3,2 %:n säästö lämmitysenergian kulutuksessa verrattuna pelkkiin perinteisiin patteriventtiileihin. Termostaattisilla patteriventtiileillä on suurempi virtausvastus kuin tavallisilla patteriventtiileillä, joten ne likaantuvat nopeammin.

Kuva 10. Nykyinen käytössä oleva Oras Stabila patteriventtiili.

Patteriventtiilit olisi hyvä uusida 5 vuoden kuluttua osana muuta mahdollista laajempaa huoltoa. (Mikäli muuta huoltoa ei tehdä, venttiileitä ei yksistään kannata vaihtaa.) Venttiilin termostaatissa olisi hyvä käyttää erillistä anturia, koska nykyisellään termostaatteihin saattaa kohdistua raitisilmaventtiilien aiheuttamaa kylmentävää vaikutusta. Tällöin termostaatin säätämä veden virtaus saattaa olla hieman normaalia korkeampi. Ennen venttiilityötä lämmitysverkko on huuhdeltava puhtaaksi.

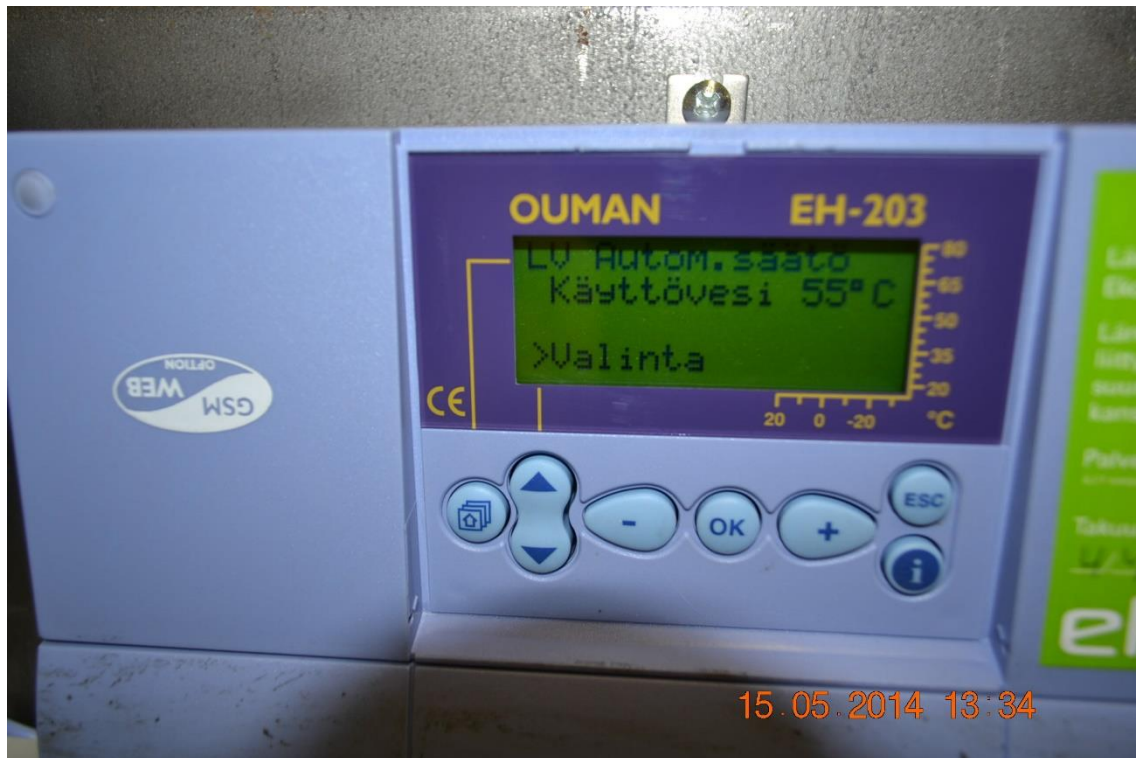
Nykyisellään käyttöveden lämpötila on 55 astetta. Lämpötila on mitoitettu siten, että käyttöveden paluuputken lämpötila mitoittaa menolämpötilaa (valvonta-alakeskus ohjaa säätöventtiiliä käyttöveden lämpötilan tuntoelimen mittausarvon perusteella). Käyttövesiputkiston lämpötila on joka kohdassa vähemmän kuin 55 astetta.

Lämpötila on Suomen rakentamismääräyskokoelman mukainen vähimmäislämpötila. Tältä osin energiansäästöä ei voida saavuttaa käyttöveden lämpötilaa alentamalla. Lämpöjohtoverkosto on eristetty villaeristein, ja pinnoitteena on käytetty muovia. Eristeet ovat hyväkuntoiset, eikä vuotoja ollut silmämääräisesti havaittavissa.

Kuva 12. Käyttöveden valvontakeskus.

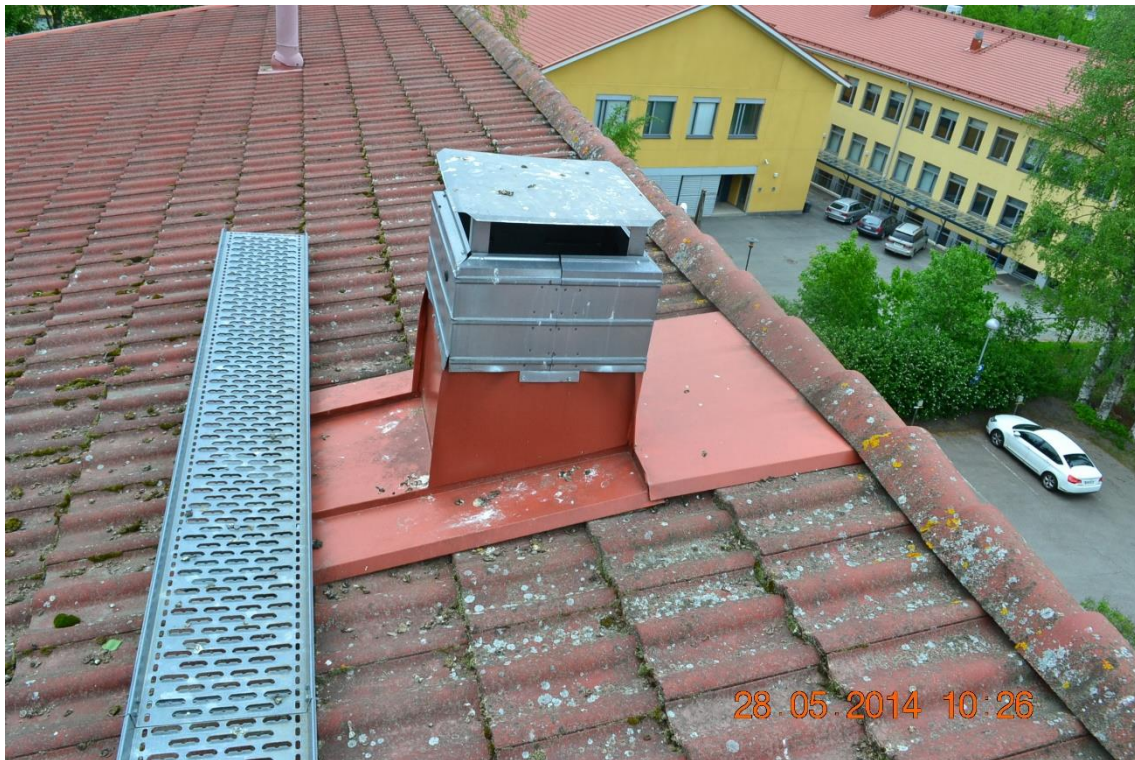
Koneellisessa poistossa poistoilmakanavien virtausta on tehostettu ulla-kolle sijoitetuilla puhaltimilla. Puhaltimet ovat kasinopeuspuhaltimia, jotka on ohjelmoitu toimimaan täydellä teholla klo 7.00–9.00, klo 12.00–14.00 ja klo 17.00–19.00. Muina aikoina ne toimivat puoliteholla.

Kuva 16. Toinen katolla sijaitsevista kanavatuulettimista.

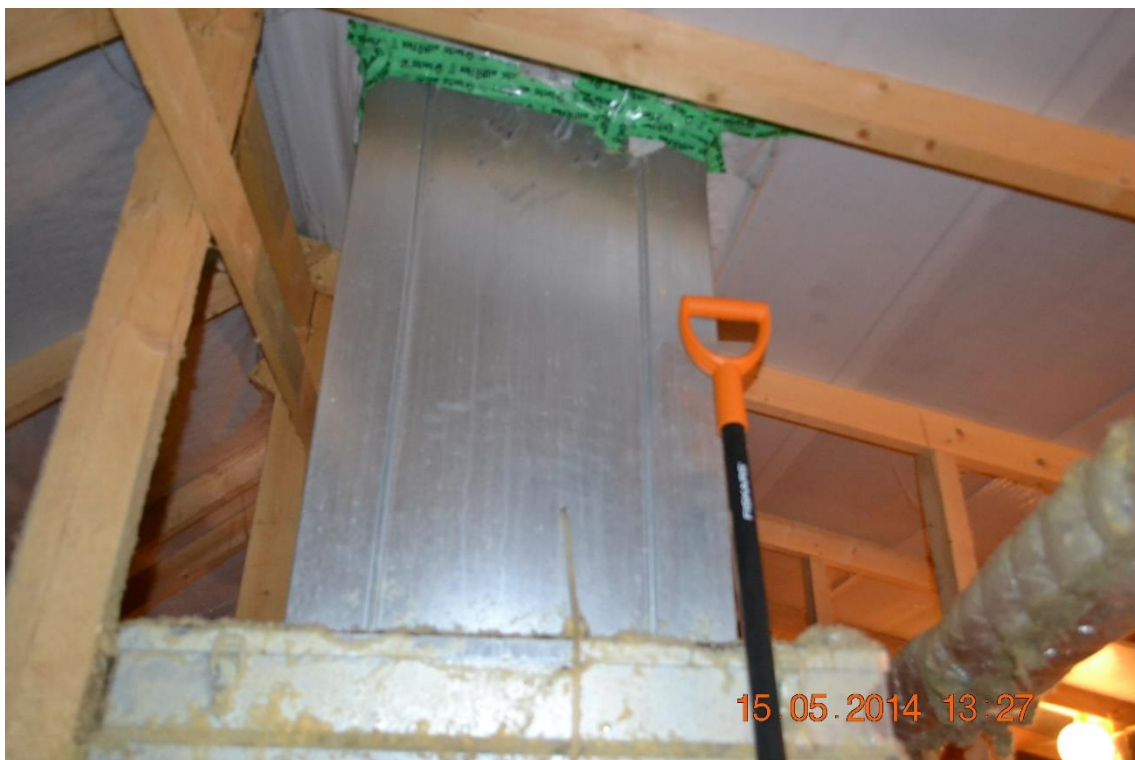
Kuva 17. Sama kanavatuuletin yläpohjasta päin tarkasteltaessa.

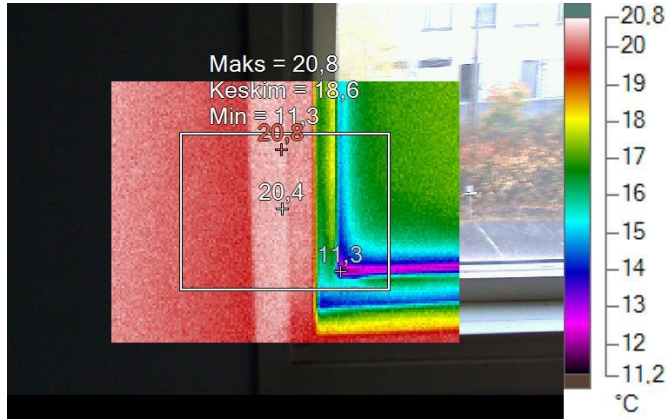
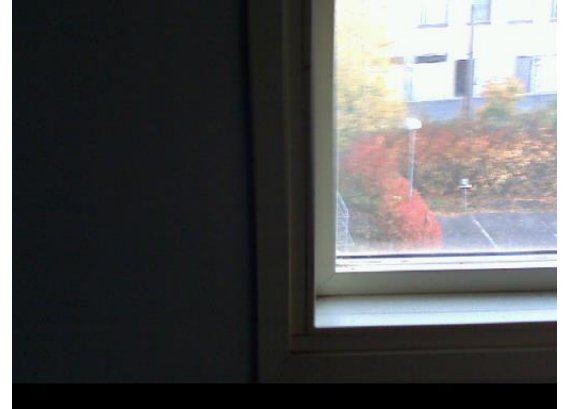
Kuvauskohde: IR000311.IS2 / 4-3 kerroksen välinen rappukäytävän ikkuna

Lämpökamerakuvauksen perusteella rappukäytävässä havaittiin ikkunala-sien eristävyudessa poikkeamia, jotka vaikuttavat negatiivisesti rakennuk-sen lämpötaseeseen. Kerrosten välissä (ks. s. 35) sijaitsevilla ikkunoissa oli havaittavissa kylmäsiltaa ja ilmavuotoa. Suositellaan tarkistamaan tiivistei-den kunto (lytyssä kulmakohdassa) ja asentamaan toinen lasielementti ik-kunakarmin sisäpuolelle jokaiseen porrastasanteen ikkunaelementtiin.

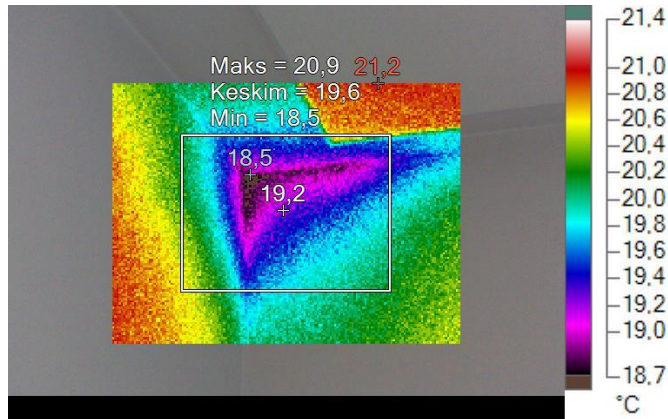
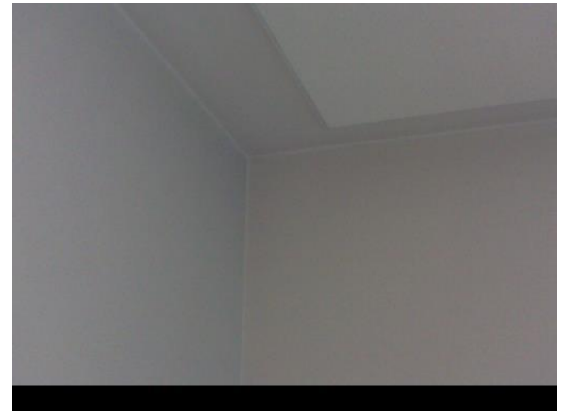
Kuvauskohde: IR000319.IS2 / yläpohjan ja huoneistojen väliset elementtien liitoskohdat.

Kommentit: 4 .Hyvä, ei korjaustarvetta.

Tuloilmaventtiilien osalta havaittavissa kylmäsiltaa, jolla ei merkitystä kiinteistön energiatalouteen.

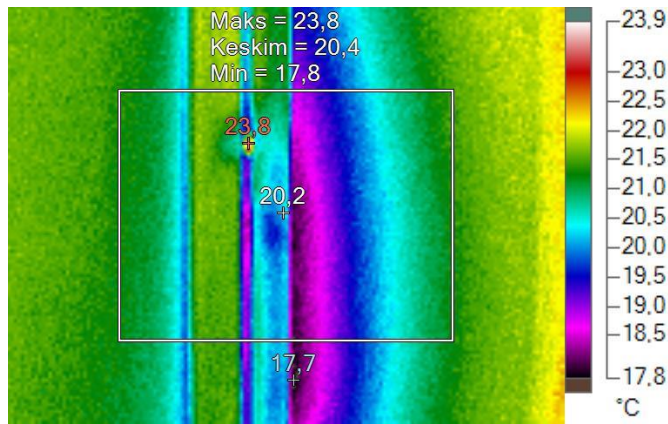
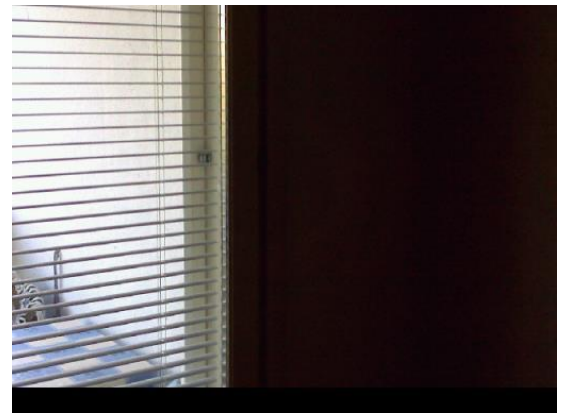
Kuvauskohde: IR000326.IS2 / Asunto 17, tuuletusikkuna

Kommentit: 3, lisätutkimuksia. Luoteis-länsi päädyntuuletusikkunassa ilmavuoto. Tiivistettävä paremmin kahvan kohdalta. Aiheuttaa vedon tunnetta. Ei aiheuta kosteusriskiä tai rakenteellista haittaa.
