Julkisivukorjausten takuutyöt

Metropolia Ammattikorkeakoulu

Opinnäytetyö

16.11.2015

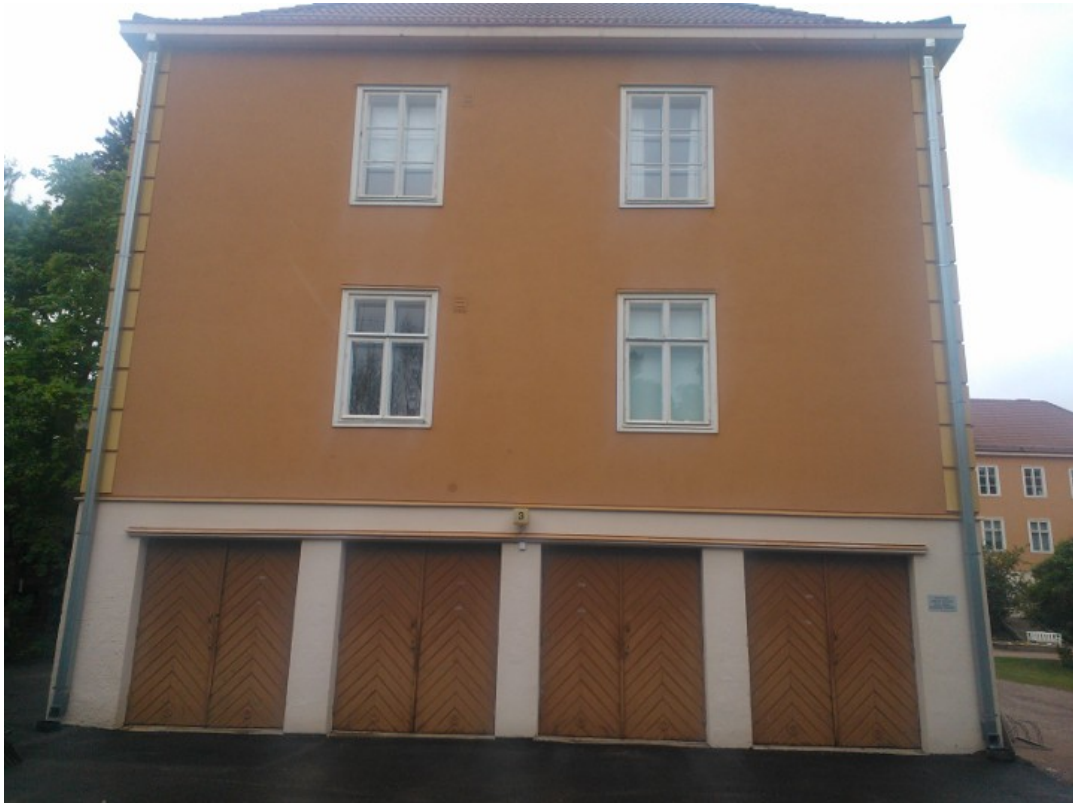
Kuva 12. Munkkiniemen kohde takuutöiden jälkeen.

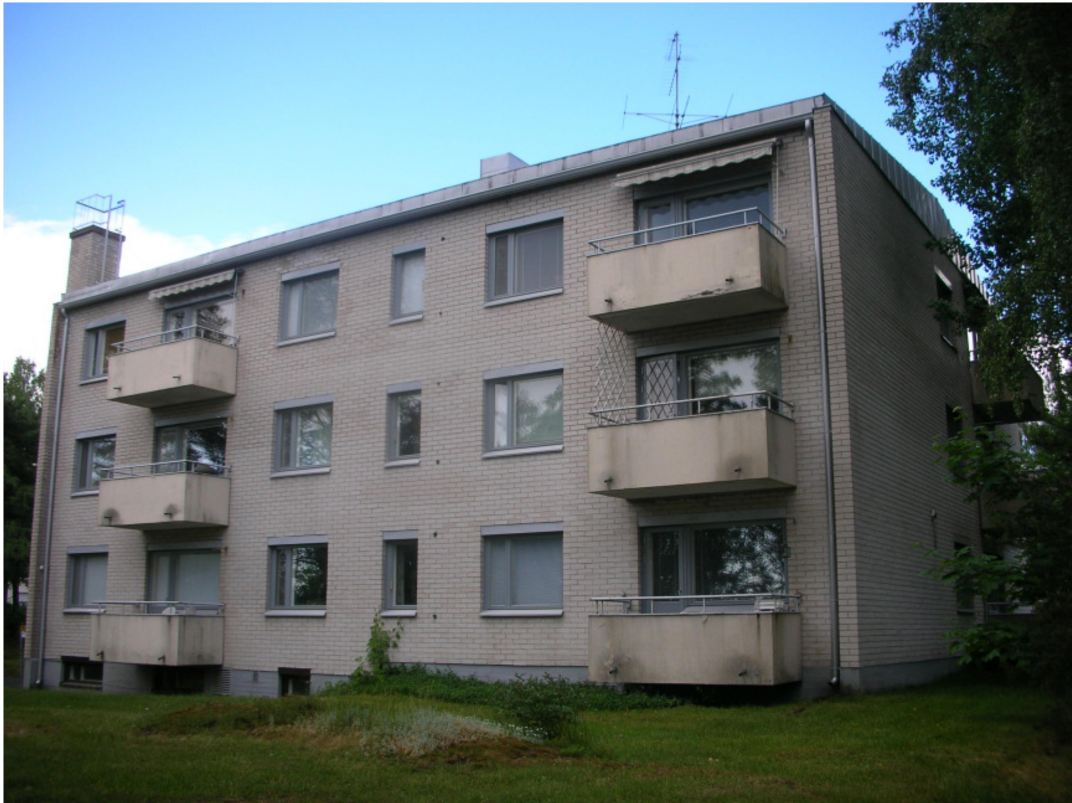
Kuva 15. Konalan kohde ennen alkuperäistä urakkaa.

Konalan kohteena olivat 1965 valmistuneet 2 asuinkerrostaloa. Kerroksia oli 3+1 (autotallit) molemmissa rakennuksissa. Porrashuoneita oli 1 kpl rakennusta kohden. Asuntoja oli 30 kpl, joista 24:ssä oli huoneistoparvekkeet. Alkuperäiset parvekkeet olivat olleet kuvan 15 mukaisia betonisia ulokeparvekkeita, jotka kannateltiin ratakiskoilla kantavasta rungosta. Parvekekaiteet olivat olleet betonisia. [4; 15.]

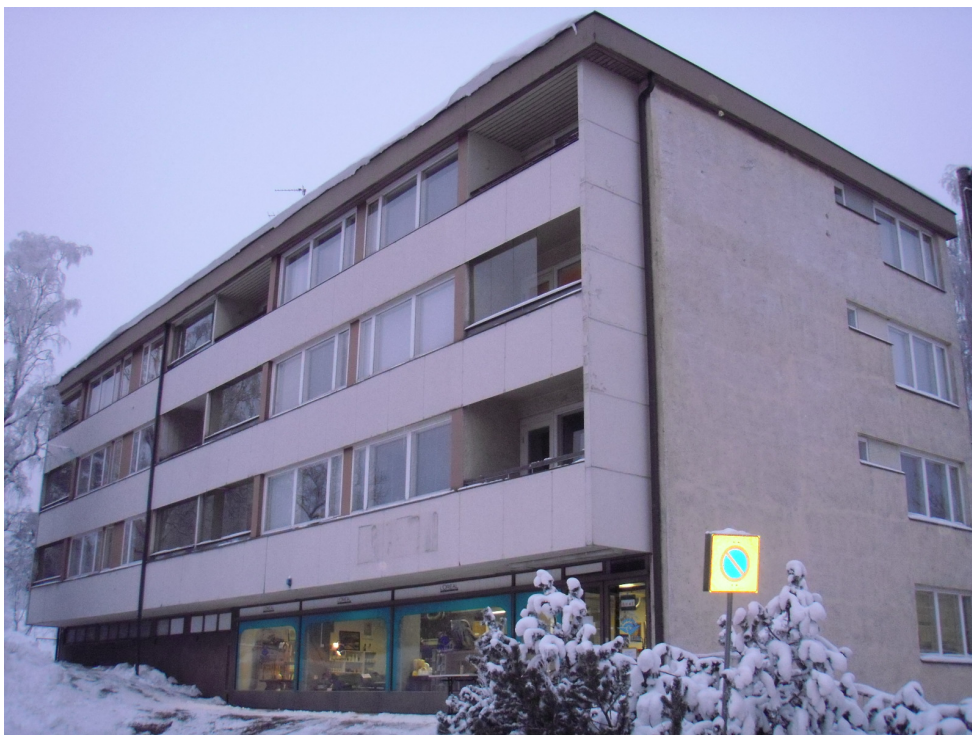
Kuva 18. Pitäjänmäen kohde.

Pitäjänmäessä sijainnut kohde oli asuinkerrostalo, jossa oli 3+1 kerrosta. Kohteessa oli ollut 20 asuntoa ja 14 parvekettä. 12 parvekkeista oli ollut kuvan 18 mukaisesti pielisein varustettuja ja 2 oli ollut pelkin teräskaitein varustettuja. Kaikki parvekkeet olivat olleet ulokkeellisia. Rakennuksessa oli myös liiketilaa ensimmäisessä kerroksessa. [13.]
