Oskari Raivonen  
JÄÄNMURTAJA SISUN VIIDEN PÄÄKONEEN JA  
POTKURILAAKEROINNIN HUOLTO

# JÄÄNMURTAJA SISUN VIIDEN PÄÄKONEEN JA POTKURILAAKEROINNIN HUOLTO

Raivonen, Oskari  
Satakunnan ammattikorkeakoulu  
Merenkulun koulutusohjelma  
Marraskuu 2015  
Ohjaaja: Haapanen, Toni  
Sivumäärä:81  
Liitteitä:8

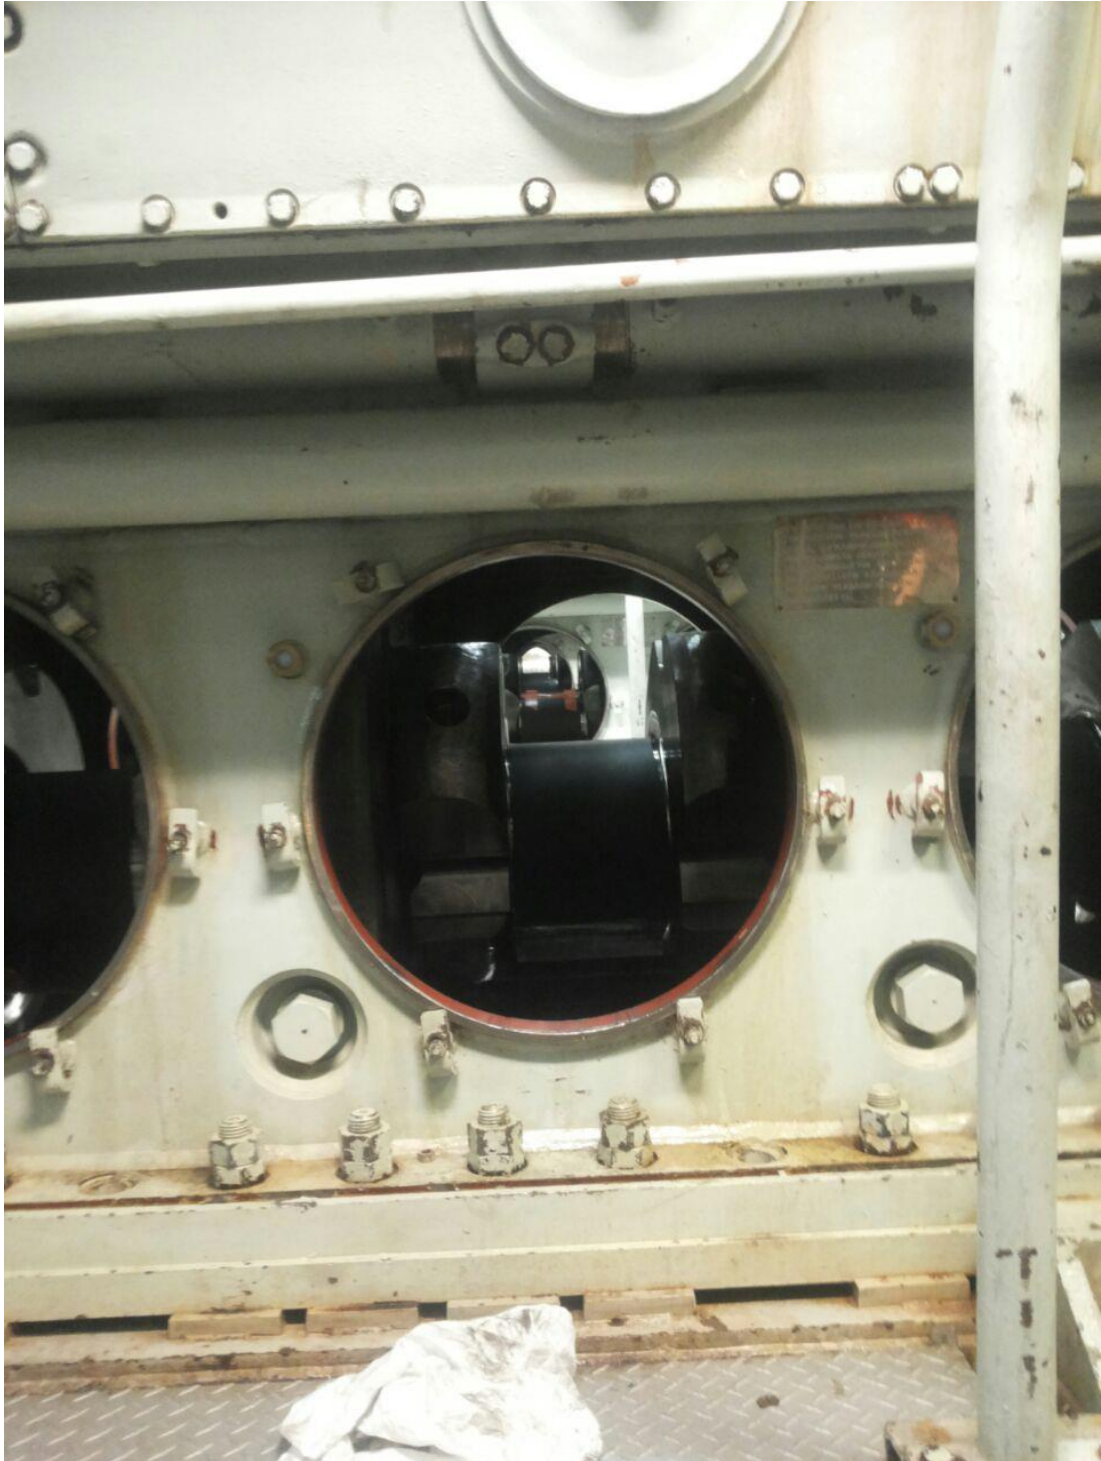
Kuva 9. Kammentapit ovat suojattu kumimatolla

Kun männät kiertokankineen oli poistettu suojattiin kampiakselin kaulat kumimatolla ja teipillä, jottei niihin tulisi lisää jälkiä.

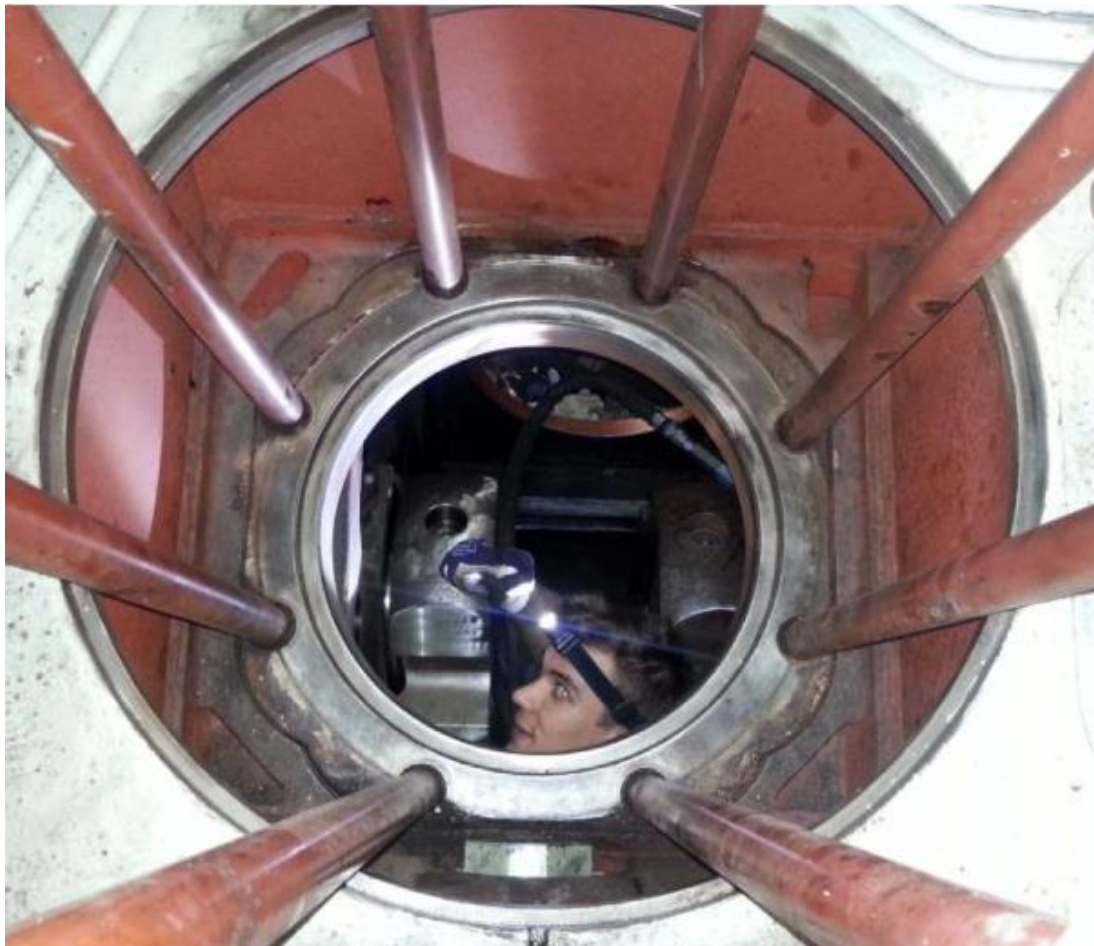
Kuva 15 Lohkon tiiviste- ja O-rengaspinnat hiottu puhtaaksi

Lohkon tiivistepinnat putsattiin harjakoneella. Tämä työvaihe oli erityisen tärkeä, koska tiivistepintoihin ei saa jäädä epäpuhtauksia, jotka voivat aiheuttaa vesivuotoja.

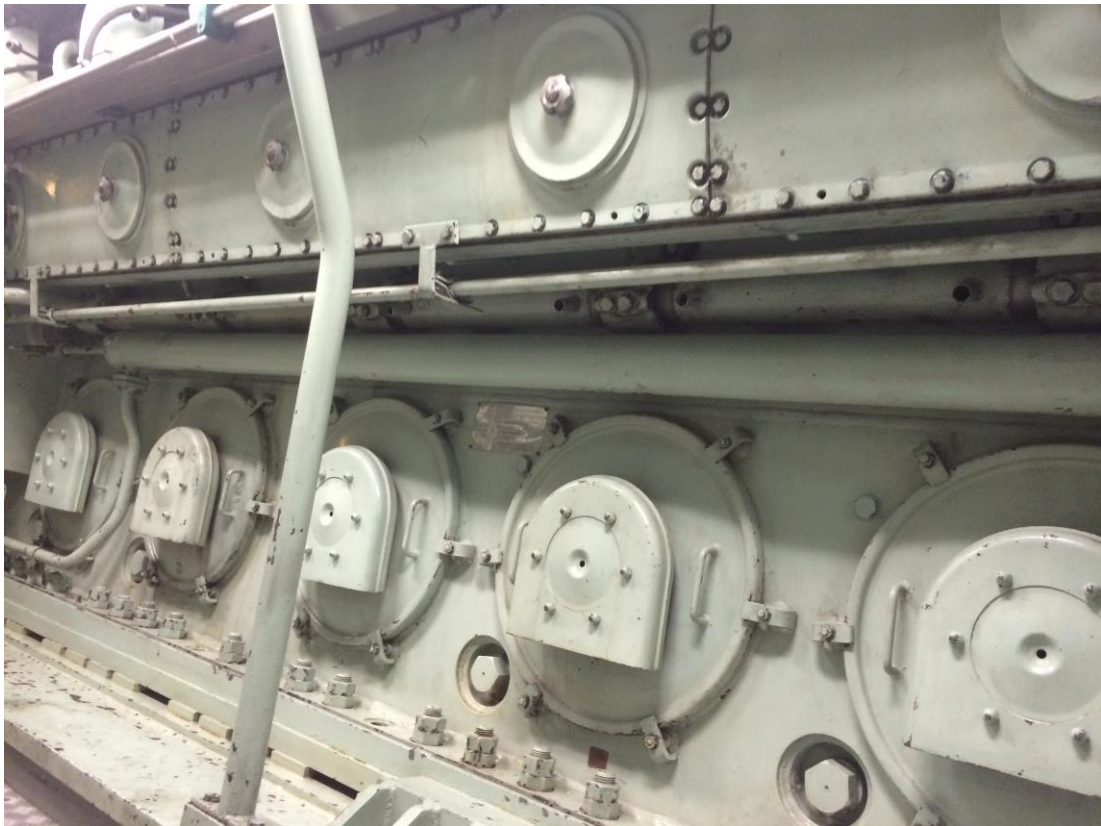
Kuva 17 Vaakatasossa kulkeva voiteluöljyputki rassattiin puhtaaksi

Raamilaakerille menevät öljyputket irrotettiin kampikammioista. Putket merkattiin, rassattiin ja huuhdeltiin.

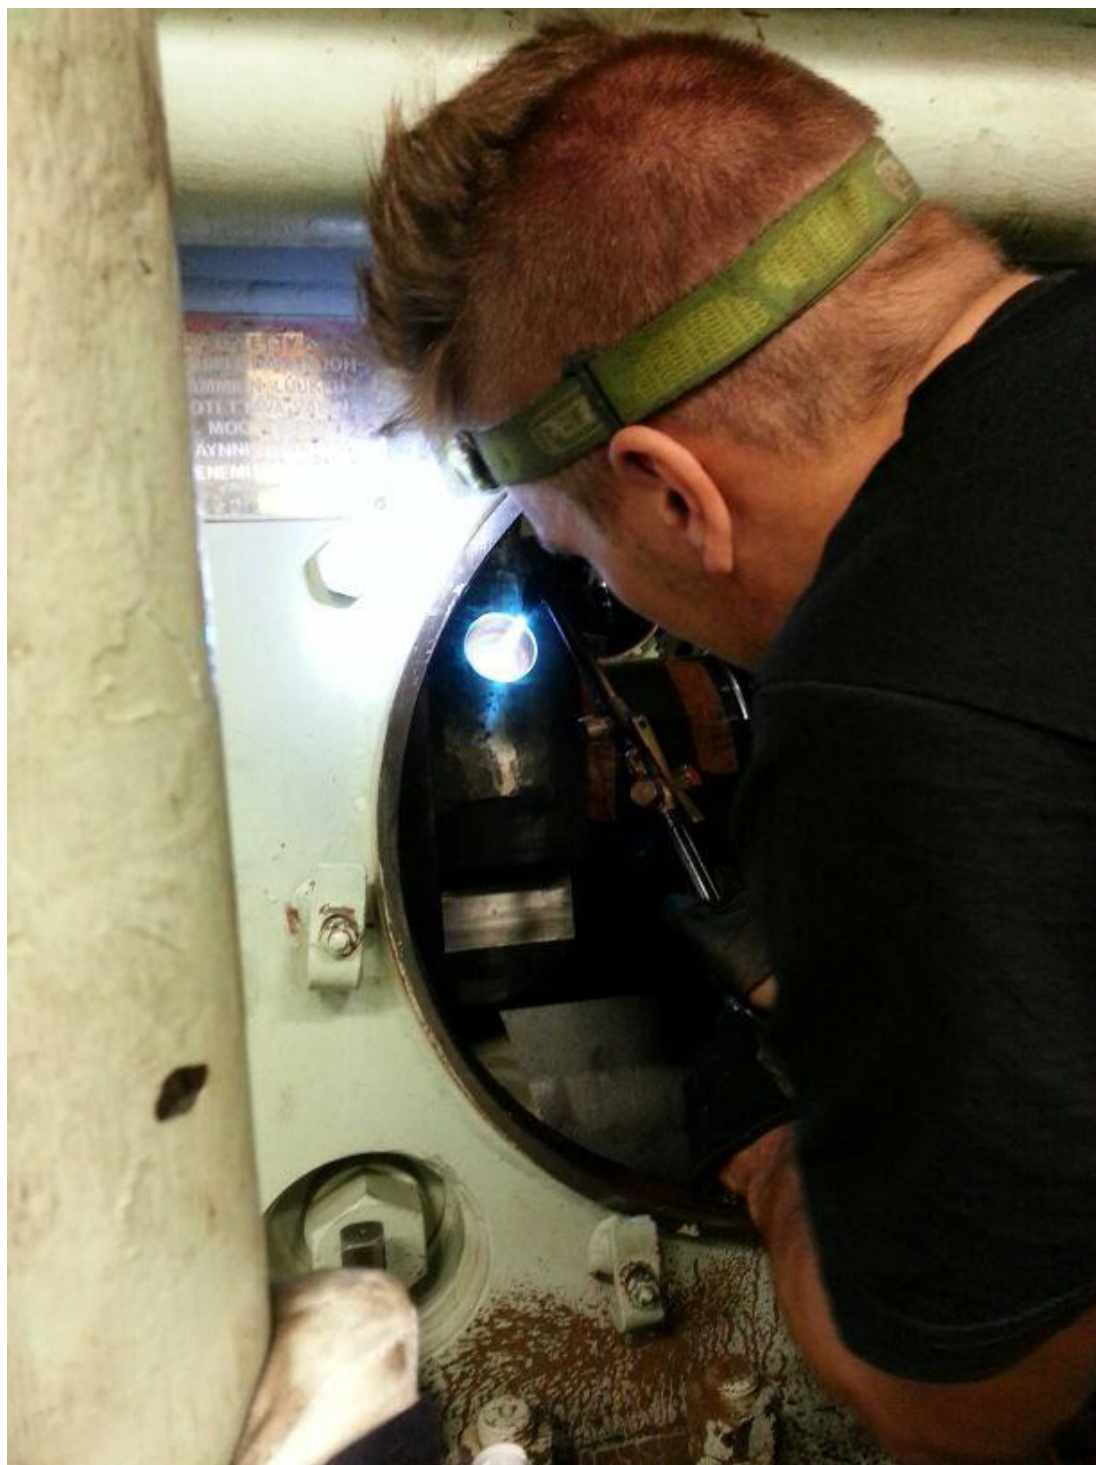
Kampiakselissa oli 31 tulppaa jotka oli poistettava, että akselin öljykoraukset saatiin huuhdeltua. Tulpassa oli ura jossa oli sokka mikä oli porattava poikki ja poistettava. Kun sokan oli saanut irrotettua, pystyi tulpan ampumaan pois pulttipyssyllä. Tulpan kannat olivat pehmeää materiaalia ja rikkoutuivat helposti, koska tulppia ei ole poistettu ennen, ne olivat kovin kiinni.

Kuva 18 Kampiakselin öljyporauksen lämmittäminen

Kampiakselin öljyporausta lämmitettiin polttopillillä, jotta se lämmitessään laajeni, samalla liekki poltti liat kierteistä pois, kun oli tarpeeksi lämmitetty, tulppa jäähdytettiin Rost-Off Icella (-40 celsiusta) ja tulppa yritettiin uudelleen ampua pois pulitipyssyllä. Jos avainkanta meni lopullisesti rikki, porattiin tulppaan 8mm reikä ja

lämmitettiin se uudestaan hehkuvan punaiseksi ja hakattiin siihen reikään kuusiokolohylsy kiinni. Tulpan materiaali oli sen verran pehmeää että kuusiokolohylsy upposi siihen kun löi vasaralla päähän. Näin lähtivät viimeisetkin tulpat.

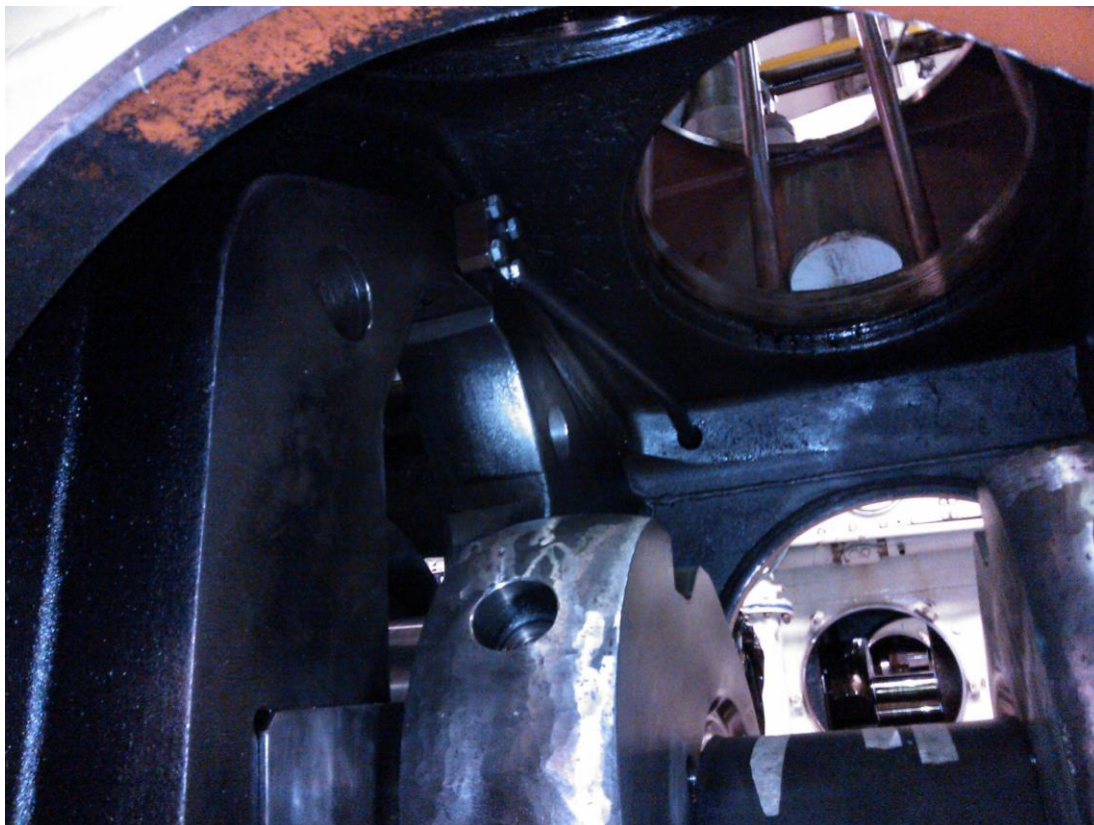
Kuva 19 Raamilaakerin kansi ja paineruuvi oli poistettu

Ylempilaakeripuolisko nousi laakerikannen kanssa ylös. Jotta alempi laakeripuolisko saatiin pois, laitettiin öljyporaukseen tappi mitä kutsuttiin myötäpyörittäjäksi. Konetta pyöritettiin puoli kierrosta että myötäpyörittäjä pyöritti alemman laakerin kuoren pois. Tässä piti huomioida että pyörittää oikeaan suuntaan ettei laakerin ohjaushuuli vahingoitu. Laakerinkuori nostettiin pois. Kuoret putsattiin, merkattiin ja kuvattiin. Konetta pyöritettiin hieman takaisin päin että myötäpyörittäjätapin sai pois. Laakerikuoret oli poistettu. Hiottiin kampiakselin raamilaakerikaulasta naarmut pois. Samalla kun hiottiin raamilaakerikaulat, hiottiin myös kiertokangen laakerikaulat.

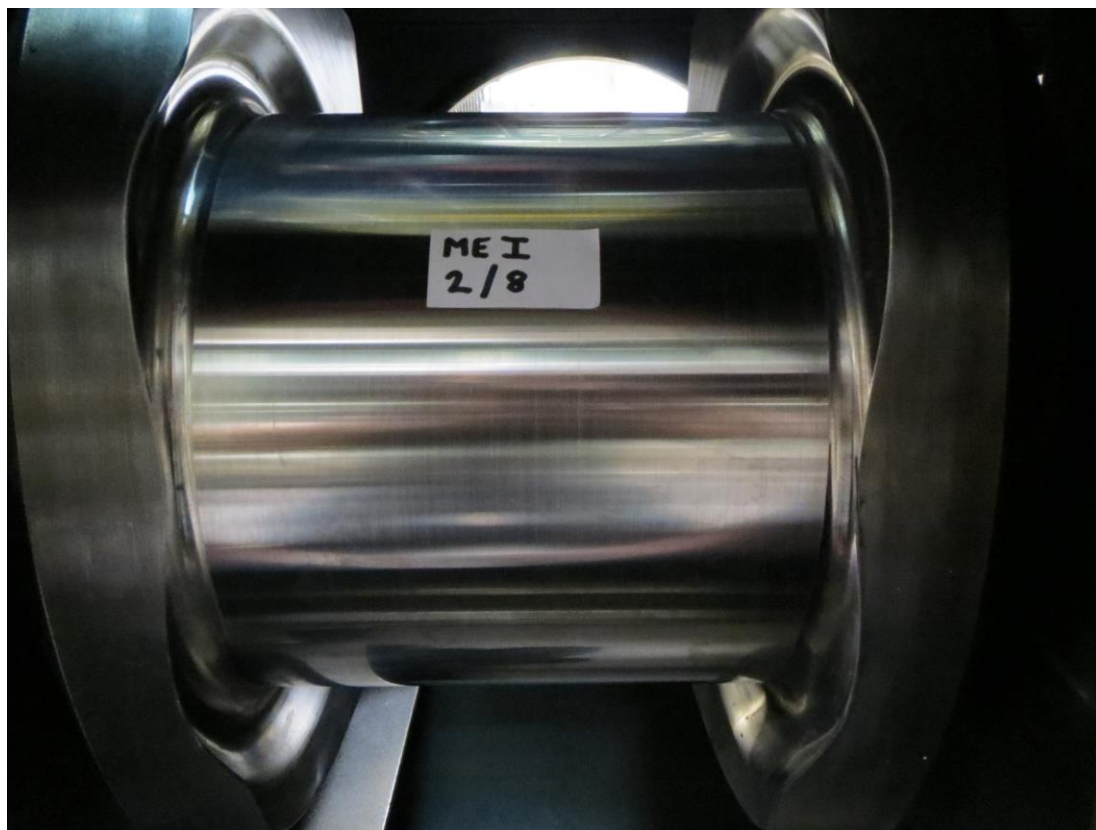
Kuva 22 Kiertokangen laakerikaulat hiottiin

Kiertokangen laakerikaulasta hiottiin naarmut pois hiomanauhalla ja sen jälkeen siihen teipattiin kumimatto takaisin suojaksi.

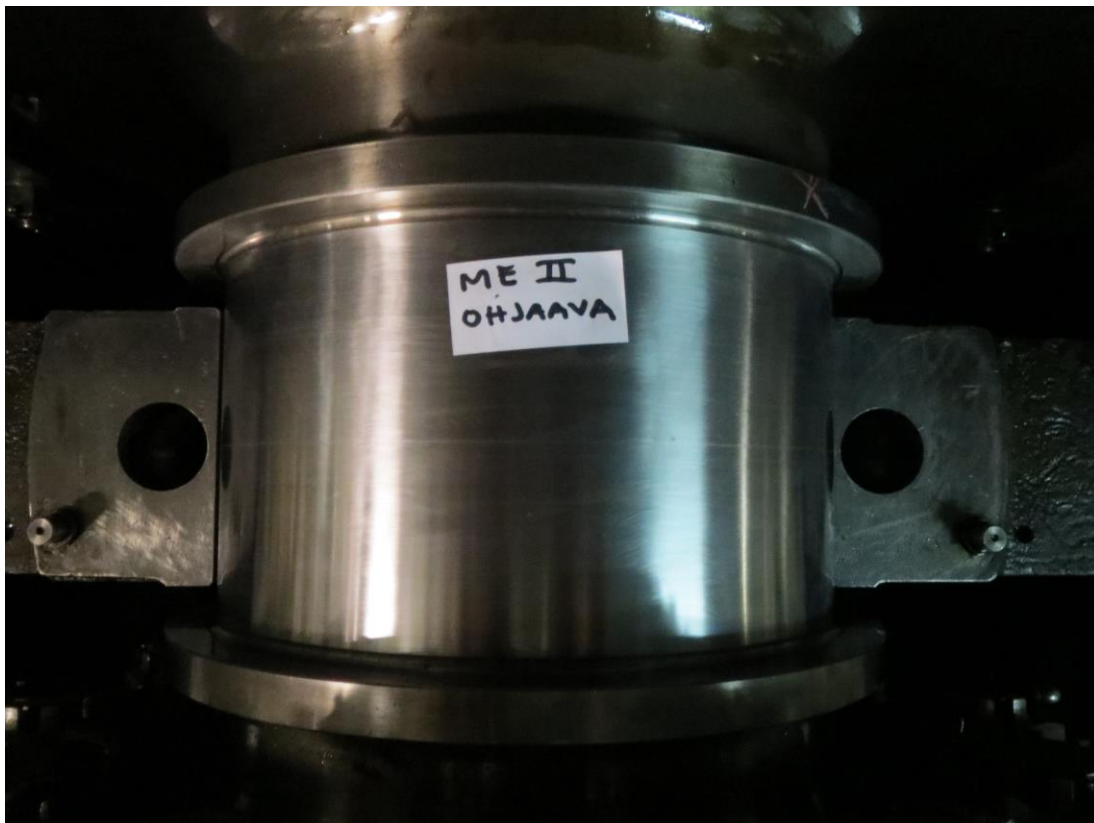
Kuva 25 Päätislaakerin kaula hiottiin

Kampiakselin kaula hiottiin päittäislaakerin kohdalta hiomanauhalla ja laakeripesä huuhdeltiin polttoöljyllä puhtaaksi. Voiteluöljyputket irrotettiin ja käytettiin pesukoneessa, koska putket olivat liian isoja laivan pesukoneeseen, vietiin ne MD:n Helsingin verstaalle jossa on suuri teollisuuspesukone. Huuhdellut putket asennettiin uusiin tiivistein ja kuparirenkain takaisin.

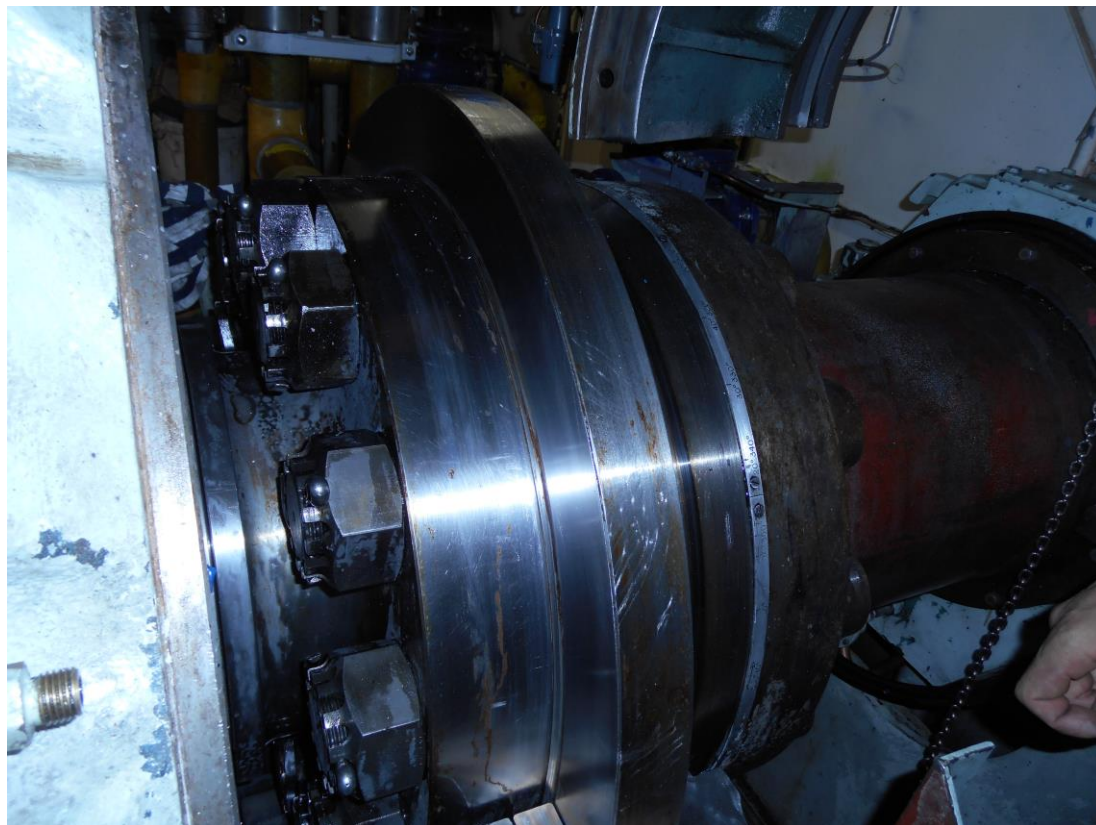
Kuva 26 Jäänmurtolaakerin kaula vasemmalla

Jäänmurtolaakerin kansi irrotettiin ja nostettiin sivuun. Ylemmät laakerin puoliskot ja toisen alapuoliskon sai otettu pois. Kampiakselin ja lohkon väliin laitettiin tunkki jolla saatiin akseli liikkumaan hieman pitkittäissuunnassa, jotta toisen alapuoliskon sai pois. Laakeripuoliskot putsattiin, merkattiin ja kuvattiin. Jos ne eivät olleet vahingoittuneet pahasti, ne hiottiin ja kaavattiin jotta ne pystyttiin asentamaan uudelleen.

Kampiakselin laakeripinnat hiottiin hiomanauhalla ja laakeripesä puhdistettiin polttoöljyllä ja kuivattiin. Jäänmurtolaakerille menevät voiteluöljyputket irrotettiin ja vietiin pesuun MD:n Helsingin verstaan pesukoneeseen yhdessä muiden öljyputkien kanssa, jotka eivät laivan pesukoneeseen mahtuneet.

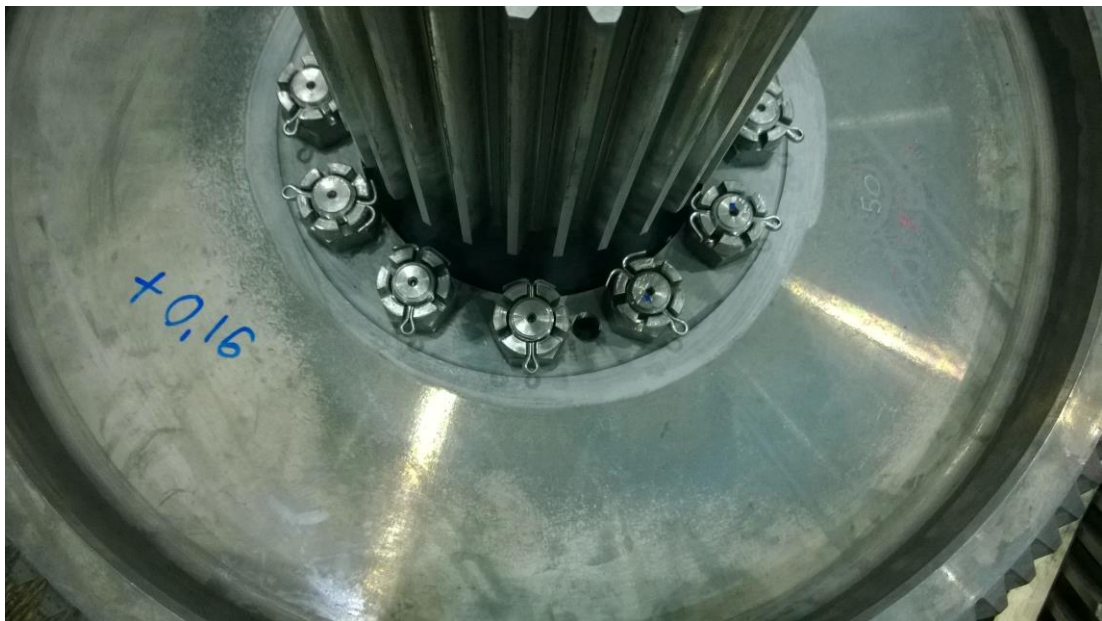
Jakopään luukun kansi irrotettiin. Voiteluöljyputkien kampasuodattimet puhdistettiin. Voiteluöljyputket purettiin, merkattiin ja vietiin pestäväksi MD:n Helsingin verstaan pesukoneeseen. Välipyöräakselit irrotettiin ja vietiin MD:n verstaalle Liettoon, koska laakerit olivat vaihtokunnossa.

Kuva 29 Välihammaspyörä

Välipyörän laakeri irrotettiin ja laakeripesä mitattiin. Välipyörä pestiin pesukoneessa ja uusi laakeri asennettiin paikoilleen.

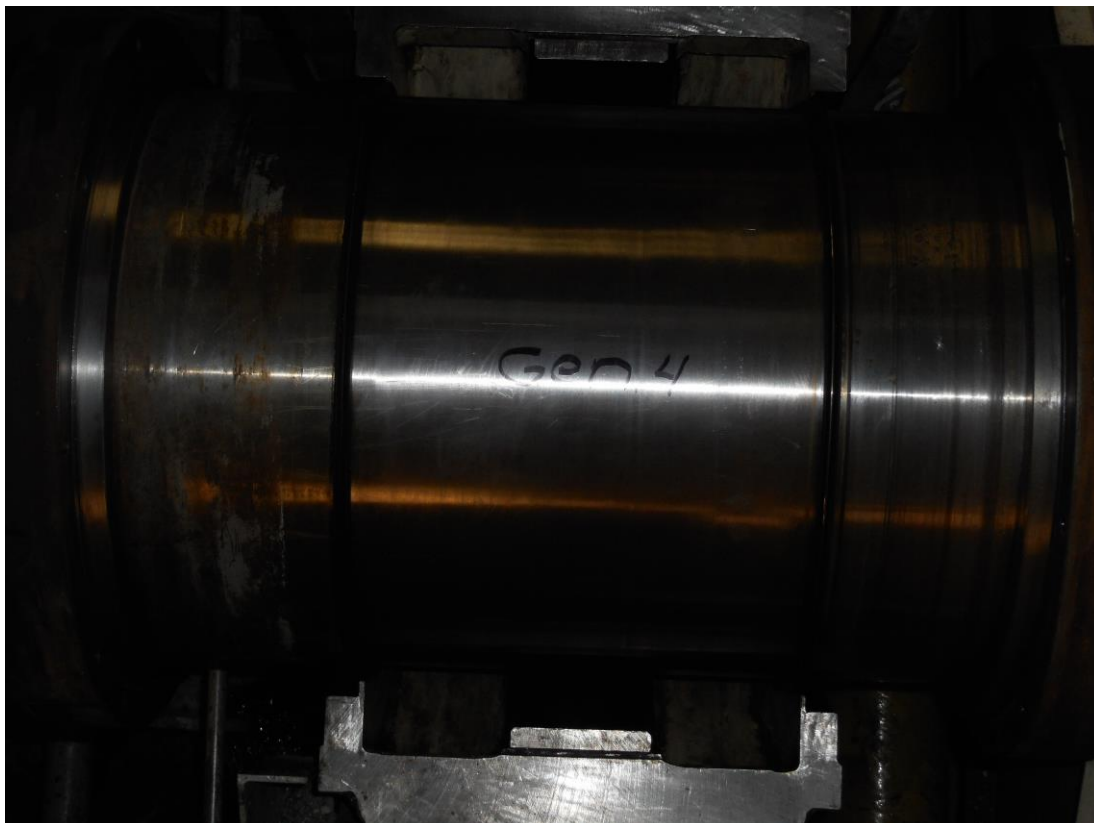
Kuva 32 Ensimmäinen kannatinlaakeri

Laakeripuoliskot putsattiin, merkattiin ja kuvattiin. Laakeripuoliskoissa ei ollut suuria jälkiä, joten ne hiottiin teräsvillalla. Akselin laakeripinta hiottiin timanttinauhalla ja laakeripesä pestiin polttoöljyllä. Akseli valokuvattiin.

Akselin alle asetettiin rautaputki, jonka alle tunkki. Tunkilla nostettiin akselia, jotta alemman laakerinpuoliskon sai pyöräytettyä pois. Akselin päälle asetettiin mittakello, jotta nähtäisiin koska akseli nousee. Kun kello liikkui, niin akseli nousi ja laakeripuolisko saatiin pyöräytettyä pois.

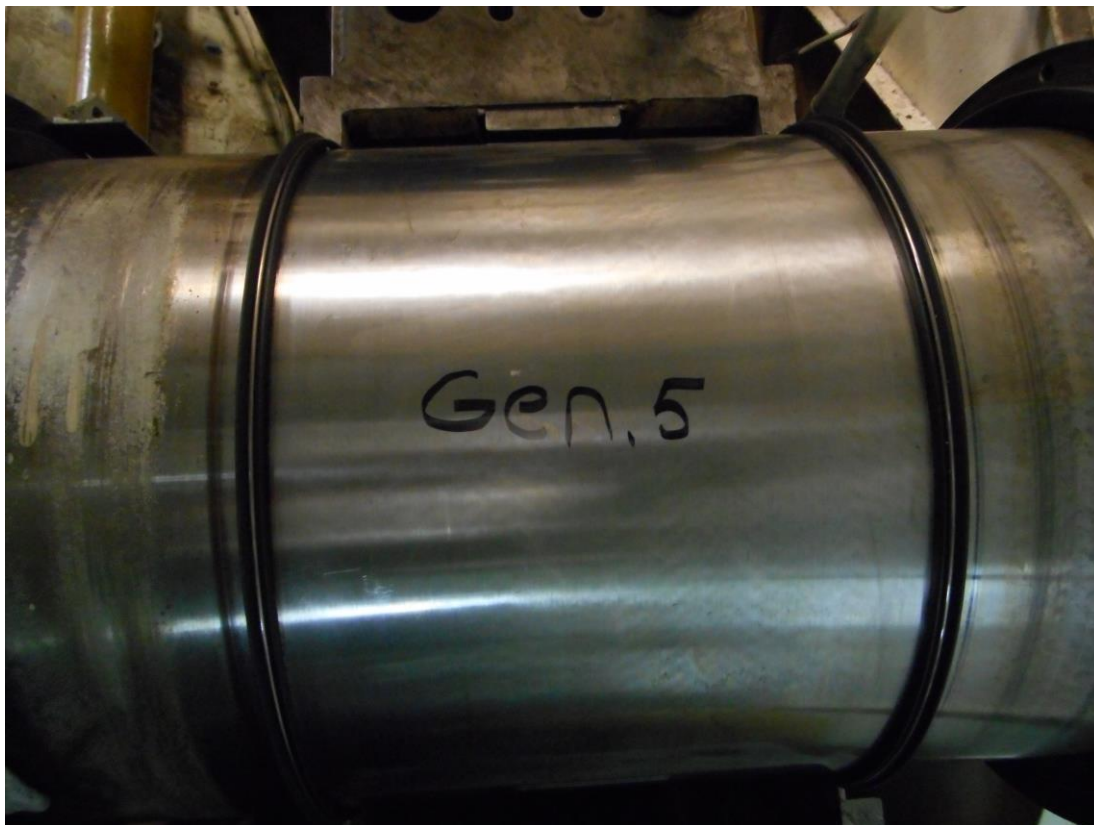
Kuva 36 Toinen kannatinlaakeri on hiottu

Akseli hiottiin timanttinauhalla. Laakeripesä pestiin polttoöljyllä puhtaaksi. Akseli ja laakerinpuoliskot merkattiin ja valokuvattiin. Akseli ja alempi laakerinpuolisko öljyttiin. Laakerinpuolisko pyöräytettiin akselin alle paikoilleen ja tunkki voitiin rautaputkineen poistaa akselin alta sitä kannattelema.

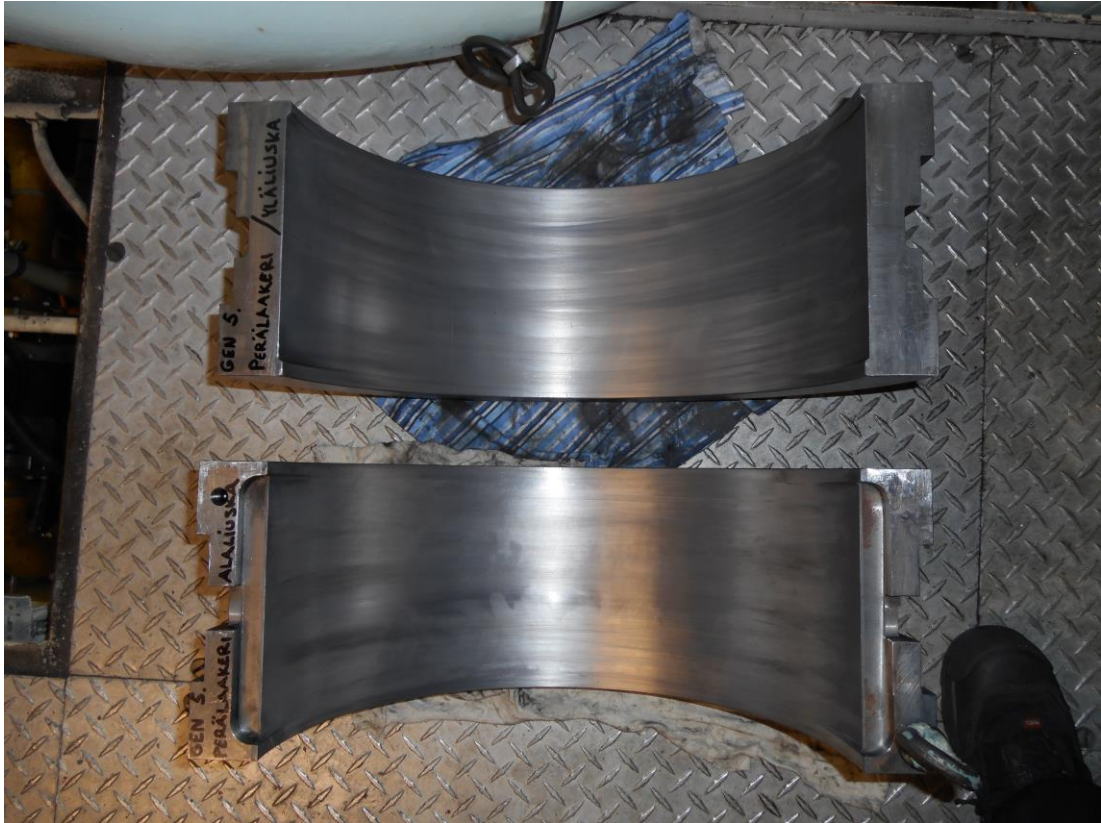
Kuva 37 Toiset kannatinlaakerit on hiottu

Ylempi laakerinpuolisko öljyttiin ja asennettiin paikoilleen. Laakeripuoliskot pultattiin toisiinsa. Laakerikansi nostettiin paikoilleen. Pultit kiristettiin hydraulisavaimella ja pulttipyssyllä. Öljyputket asennettiin takaisin putkifirman johdosta.

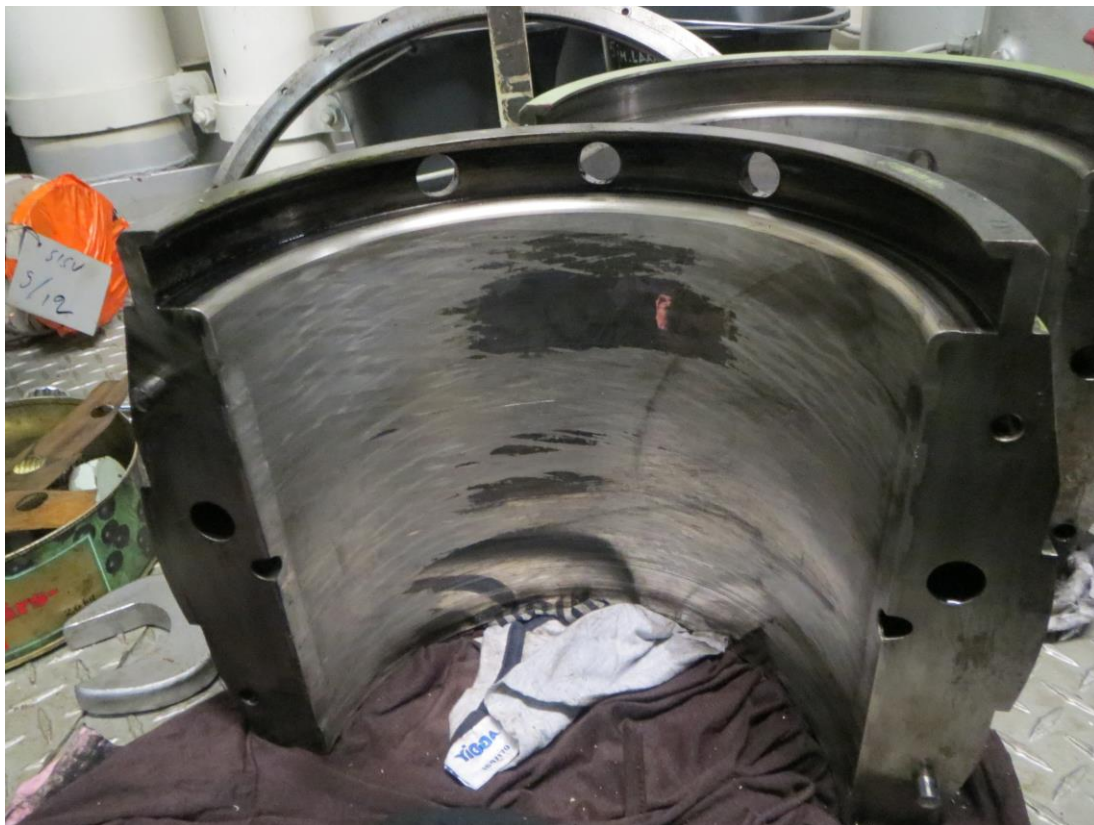
Kuva 42 Kolmannet kannatinlaakerit

Generaattorin kannatin laakereita oli yhteensä 15. Kaikki tarkastettiin, laakereissa eikä akseleissa ollut suuria naarmuja. Öljyputket puhdistettiin putkifirman toimesta. Jokainen kannatinlaakeri hyväksyttiin konepäällikön kanssa.

Akseli hiottiin timanttinauhalla ja valokuvattiin. Laakeripesä puhdistettiin. Laakerinkuoret puhdistettiin, hiottiin teräsvillalla ja valokuvattiin. Laakerit öljyttiin ja asennettiin paikoilleen. Kun alapuolisko oli paikoillaan, otettiin käsitalja pois. Yläpuolisko asennettiin paikoilleen ja pultattiin alapuoliskoon. Laakerikannen sai asentaa paikoilleen.

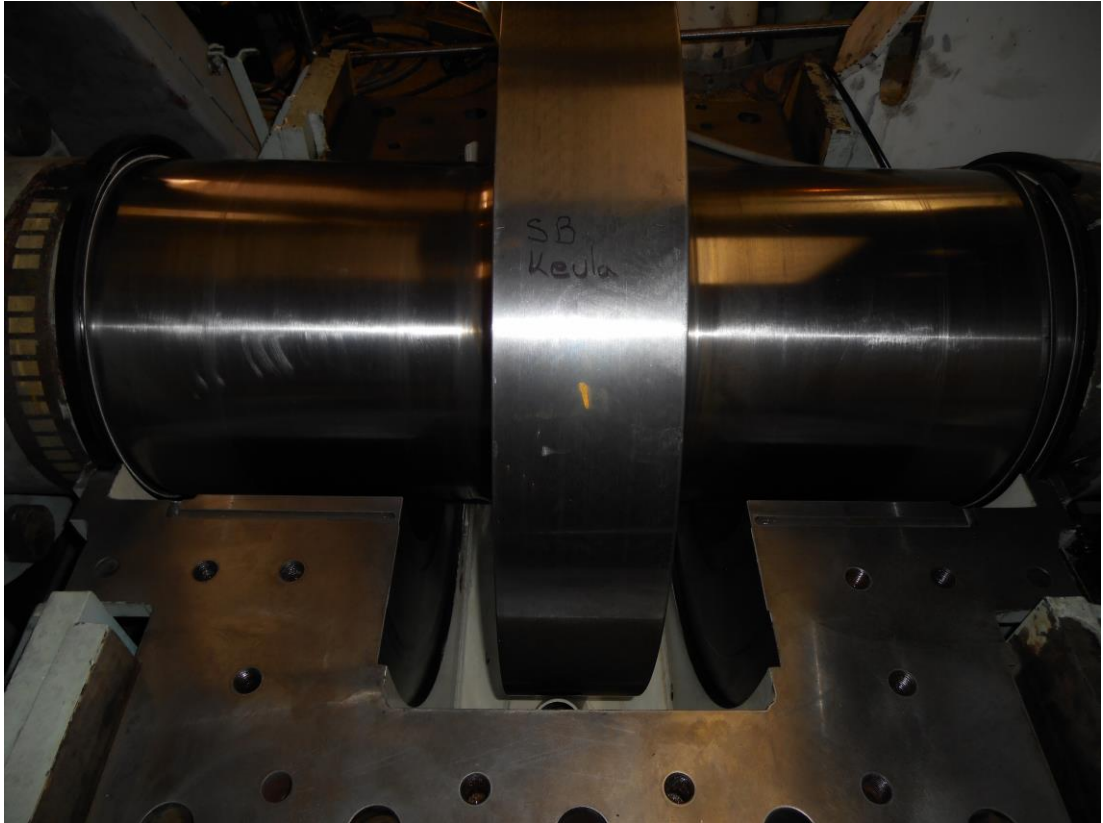
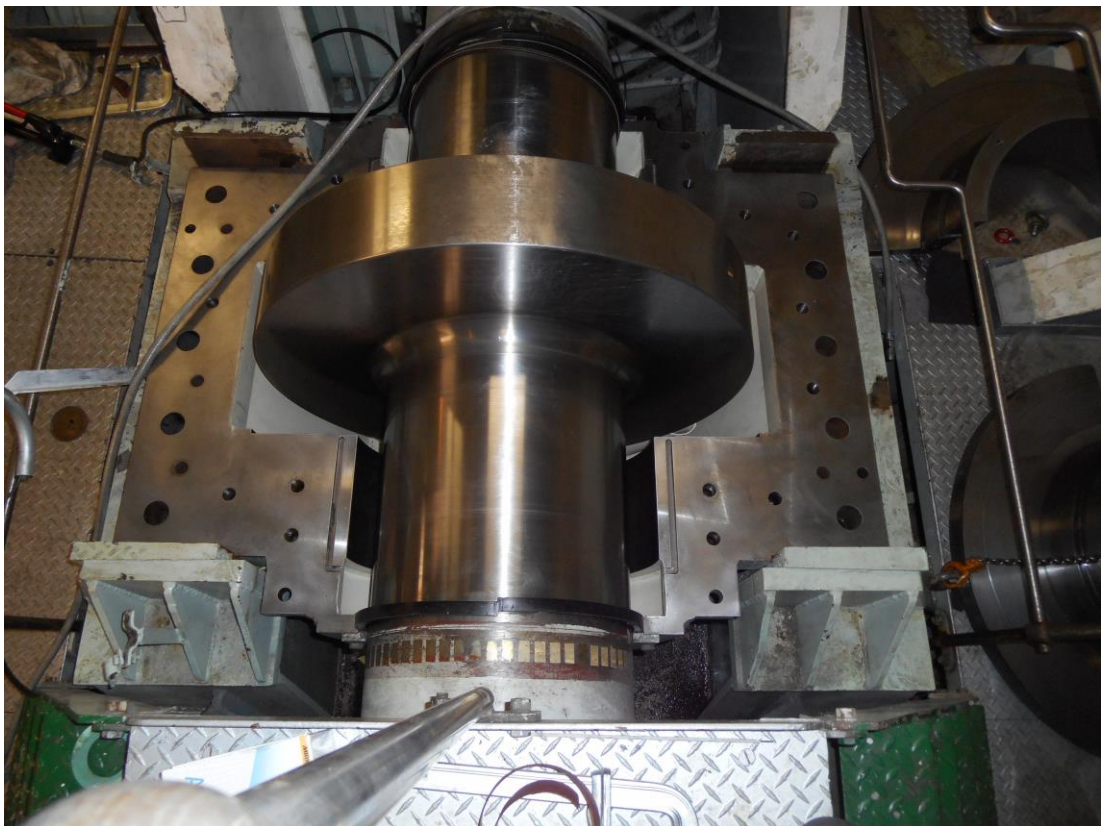
Kuva 49 Potkuriakseli on hiottu

Kuva 50 Potkuriakseli on hiottu

Painekegät ja laakerinpuoliskot merkattiin, puhdistettiin, valokuvattiin ja hiottiin teräsvillalla. Potkuriakselista hiottiin naarmut pois hioma- ja timanttinauhalla. Laakeripesä pestiin polttoöljyllä.

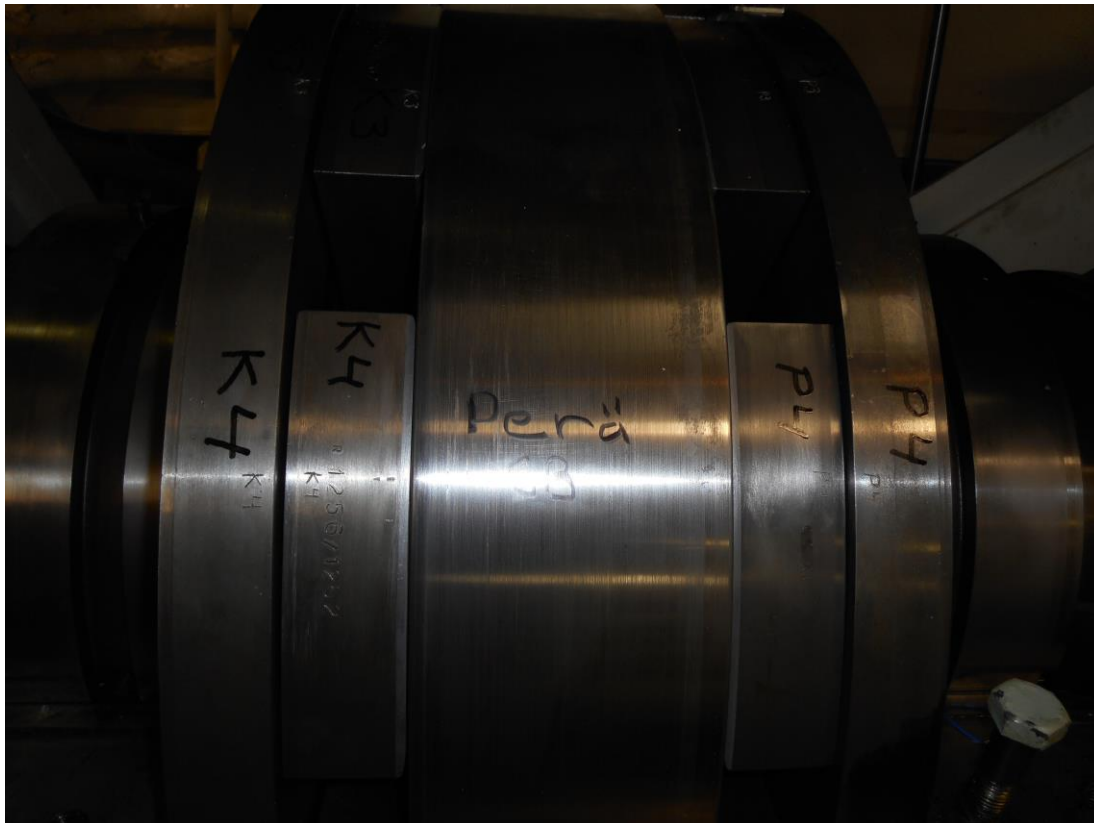
Kuva 51 Painelaakeri on kasattu

Laakeripukin ja kannen tiivistepinnat putsattiin harjakoneella ja niihin laitettiin tasotiivistettä. Laakerikansi asennettiin paikoilleen ja käsitaljat voitiin poistaa. Laakerikannen pultit kiristettiin hydraulisavaimella. Uudet öljynheittorenkaat ja huulitiivisteet asennettiin paikoilleen.
