RINTAMAMIESTALON PERUSKORJAUS

Työn tarkoituksena oli suorittaa kuntotarkastus vuonna 1956 valmistuneeseen rintamamiestaloon ja laatia saatujen havaintojen perusteella rakennuksen peruskorjaussuunnitelma alustavine kustannusarvioineen sekä laatia muutosehdotukset pesutilojen osalta.

Työn lähtökohtana oli tarkastaa Porin Vanhallakoivistolla sijaitsevan 1956 valmistuneen rintamamiestalon kunto ja laatia sen pohjalta alustava korjaussuunnitelma kustannusarvioineen.

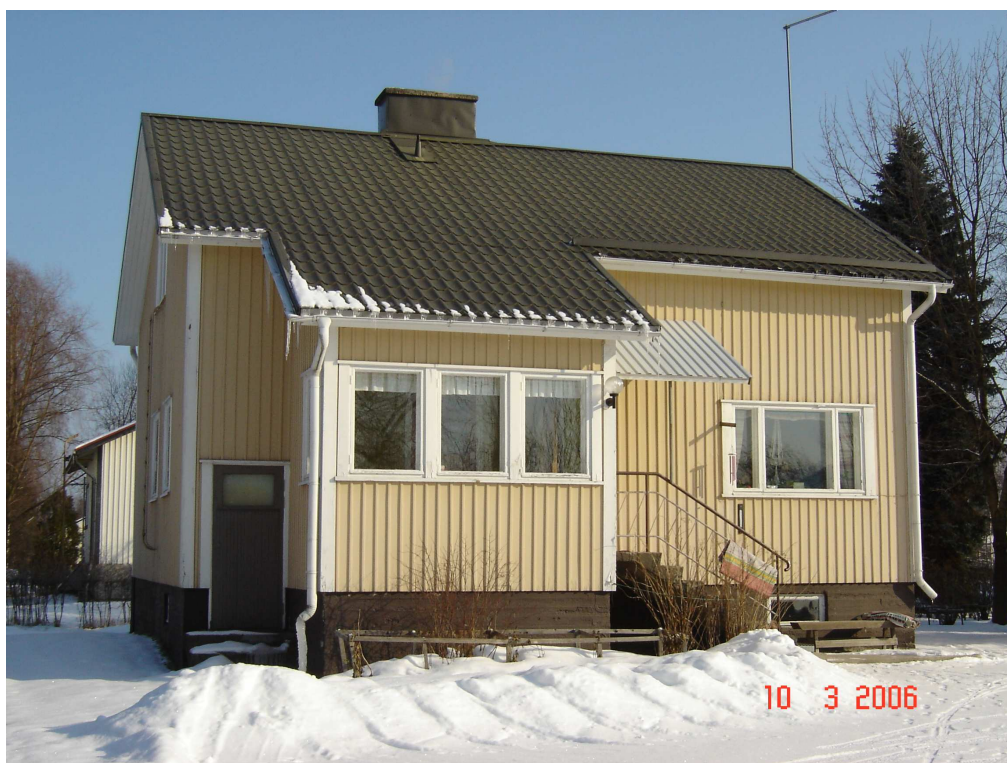
Ulkoverhouslaudoitus on alkuperäinen. Seinät on maalattu n. 10 vuoden välein, viimeksi n. 8 vuotta sitten.

Pääsisäänkäynnin yläpuolelle on asennettu peltinen katos viisi vuotta sitten.

Kuva 1. Kadunpuoleinen näkymä

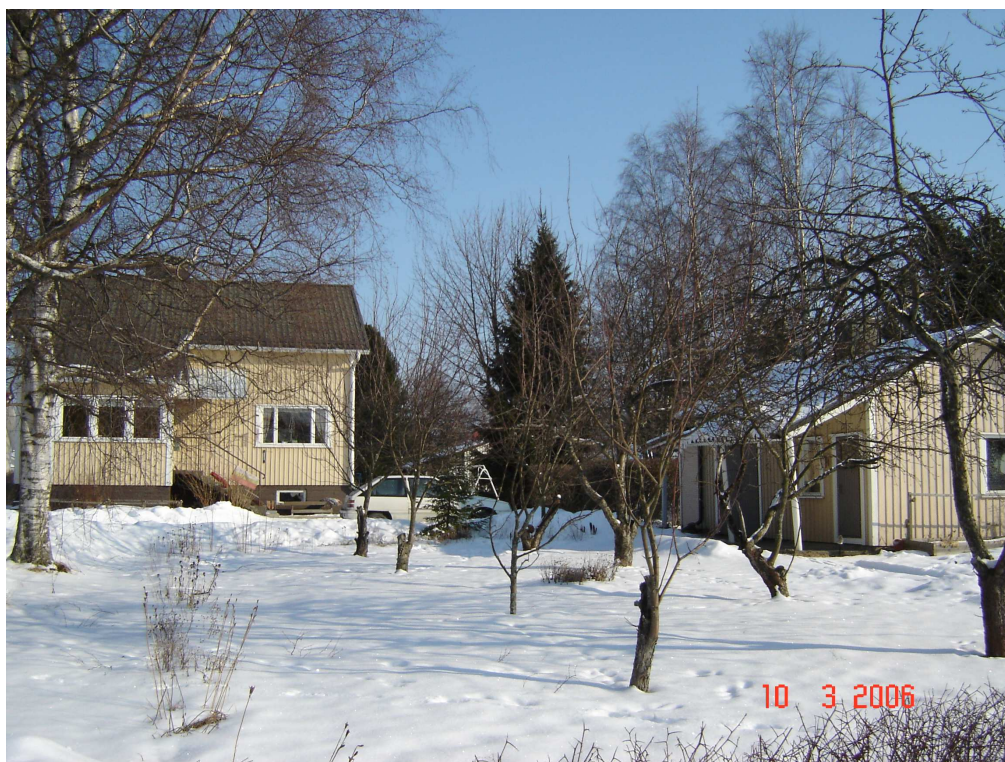
Kuva10. Näkymä kadulta

Kuntotarkastuksessa tehtyjen havaintojen perusteella peruskorjaus on suositeltavaa aloittaa rakentamalla salaojajärjestelmä ja huolehtimalla sadevesien poisjohtamisesta. Koska kyseeseen tulee ulkopuolisen maa-aineen poistoa ja vaihtoa, perusmuurin ulkopuolinen lämmöneristys ja vesieristys on helppo suorittaa samassa yhteydessä. Kun ulkoalueet on maanpinnan muotoilun jälkeen saatu korjattua, voidaan peruskorjausta jatkaa sisäpuolella. Julkisivulaudoituksen uusiminen voidaan pitää erillisenä työnään, joka suoritetaan taloudellisen tilanteen ja aikataulun puitteissa sopivana ajankohtana.
