KONDITIONSGRANSKNINGS- RAPPORT

Koskeby lågstadieskola, Vörå kommun

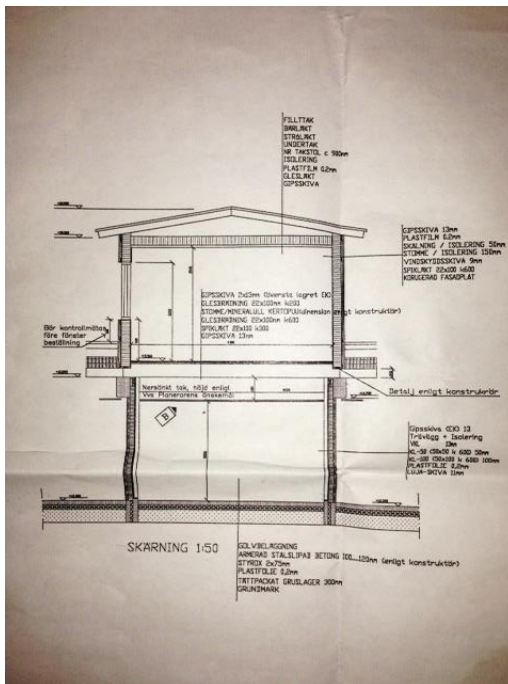
Bild 2. Skärning.

Bottenbjälklaget var en markburen stålslipad betongplatta 100...120 mm, 2 x 75 mm styrox och en 0,2 mm plastfilm. Huvudritning 2. Skärning A-A. ARK -03720-02. **Bild 2**
