YLEISIMPIEN AUTOMALLIEN TYYPPIVIAT

Opinnäytetyö
Maaliskuu 2016
Auto- ja kuljetustekniikka
Auto- ja korjaamotekniikka

The Typical Faults of The Most Common Car Models

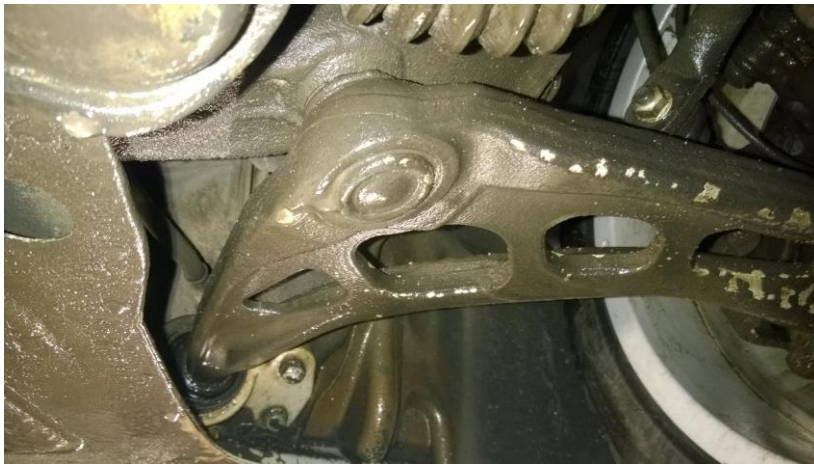
KUVA 15. Etuakselin alatukivarsi (Kuva: Tomi Rossi 2016)

Tässä mallissa on McPherson-tuenta, jossa alatukivarsi on kolmion muotoinen. Alatukivarsissa pallonivelten välykset sekä laakerointien vauriot ovat yleisiä vikoja (KUVA 15.). Alatukivarsien pallonivelten sekä raidetankojen välykset saadaan selville esim. ravistimen avulla sekä käsin kokeilemalla renkaasta etuakselin ollessa ilmassa.

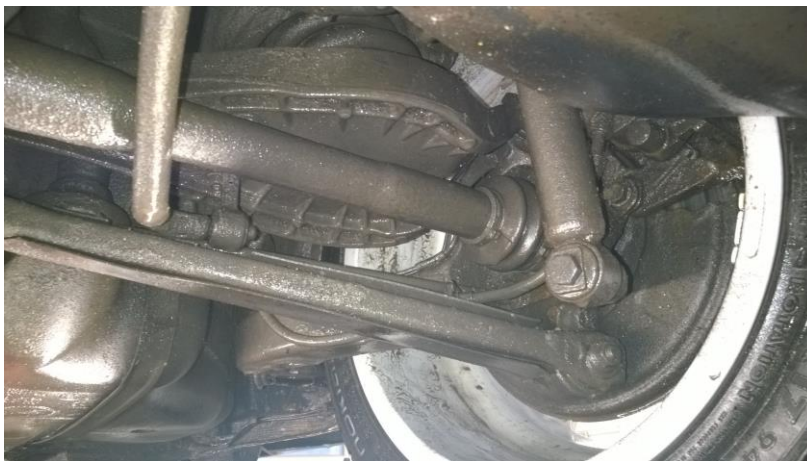
KUVA 16. Taka-akseli (Kuva: Tomi Rossi 2016)

Heilahduksenvaimentimien viat ovat myös yleisiä tässä mallissa. Riittämätön vaimennuskyky saadaan selville heilahduksenvaimennintesterillä. Katkenneet jouset ovat myöskin tyypillisiä vikoja. Kuvassa 16 nähdään tämän automallin taka-akselin rakenne. Kuvasta nähdään, että jousi on hyvin piilotettuna ylhäällä ja sen näkeminen on haastavaa. Katkenneen jousen voikin todeta tunnustelemalla joustusta käsin sekä tarvittaessa myös peilin avulla.

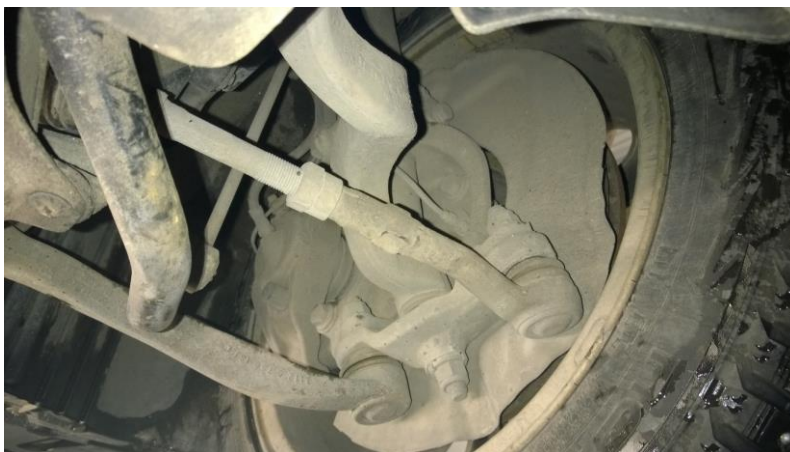
KUVA 18. Etuakselin pyöräntuenta (Kuva: Tomi Rossi 2016)

Kuvassa 17 näkyvä BMW:n 5-sarjan malli on E60, jonka hylkäysprosentti on 19 % (otanta 26 kpl). Yleisimpinä hylkäyssyinä ovat etuakselistoon liittyvät viat. Ohjausnivojen eli raidetankojen päiden välykset ovat yleisiä. Nämä välykset saadaan selville ravistimen avulla sekä käsin kokeilemalla renkaasta etuakselin ollessa ilmassa. Kuvassa 18 nähdään etuakselin pyöräntuenta, joka koostuu kahdesta eri tukivarresta. Lisäksi joistakin autoista voi löytyä katkenneita jousia sekä rengasvaurioita.

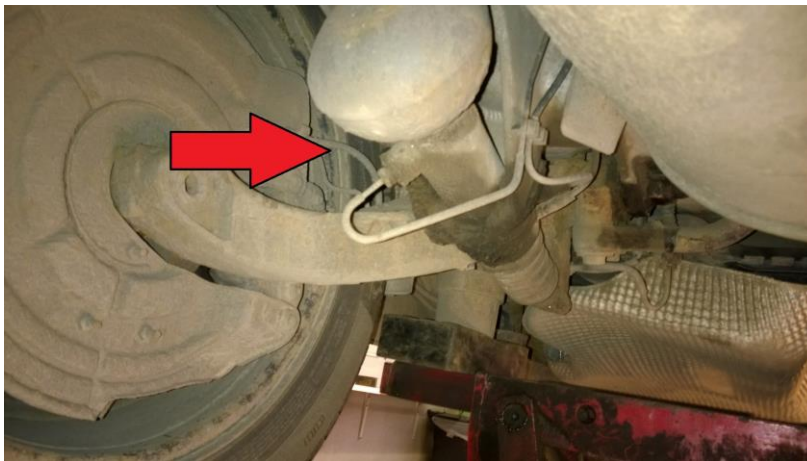
KUVA 20. Hydropneumaattinen jousi (Kuva: Tomi Rossi 2016)

Yleisiä korjauskehotuksia tälle mallille valovikojen lisäksi ovat kallistuksenvakaajien kiinnitysten välykset sekä öljyvuodot. Öljyvuodot merkitään korjauskehotuksiksi tai hylätyiksi tilanteiden mukaisesti. Tässä mallissa on käytössä kaasunestejousitus ja joissakin autoissa voikin esiintyä taka-akselin hydropneumaattisten joustin vuotoa (KUVA 20.).

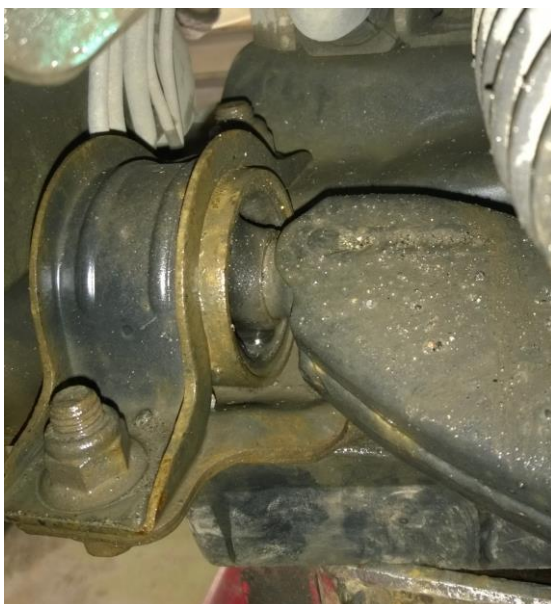
KUVA 23. Alatukivarren takimmainen laakerointi (Kuva: Tomi Rossi 2016)

Ford Focusin (KUVA 22.) hylkäysprosentti on 49 % (otanta 45 kpl). Yleisimpänä hylkäyssyyinä tälle mallille ovat etu- ja taka-akseliston tukivarsien laakeroinnit. Etuakselin alatukivarsien takimmaisten laakerointien (KUVA 23.) vauriot ovat yleisiä. Nämä viat saadaan selville ravistimen sekä rengasraudan avulla.

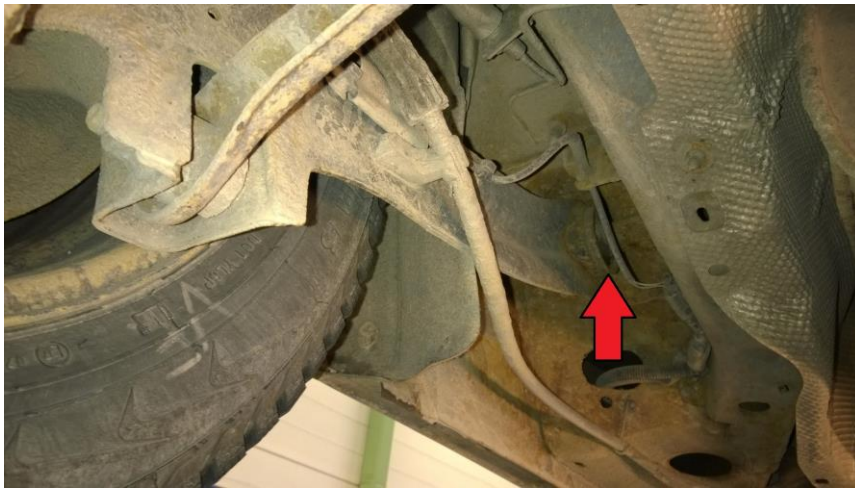
Kuvassa 26 on näkyvissä vaurioitunut takimmainen laakerointi. Nämä viat saadaan selville ravistimen sekä rengasraudan avulla. Pitkittäisten takatukivarsien etummaisten laakerointien (KUVA 27.) vauriot ovat yleisiä hylkäyssyitä tälle automallille. Ravistimen ja rengasraudan avulla sekä käsin renkaasta kokeilemalla saadaan nämä viat selville.

KUVA 27. Pitkittäisen takatukivarren etummainen laakerointi (Kuva: Tomi Rossi 2016)

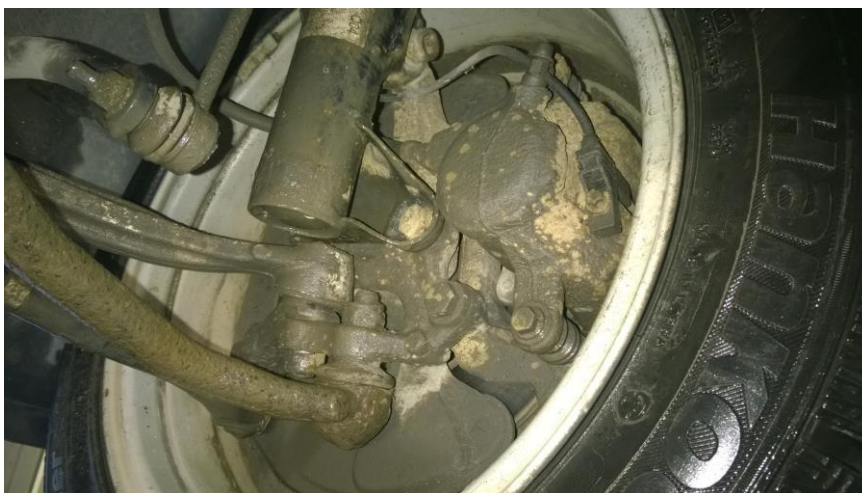
Kuvassa 39 näkyvän Mercedes-Benzin C-sarjan malli on W203. Hylkäysprosentti tälle mallille on 44 % (otanta 39 kpl). Yleisimmät hylkäyssyyt ovat etuakselistoon liittyvät viat. Näitä ovat etuakselin tukivarsien pallonivelten sekä raidetankojen päiden välykset. Kuvassa 40 on nähtävillä etuakselin pyöräntuenta, joka koostuu kahdesta tukivarresta. Nämä välykset saadaan selville ravistimen avulla sekä käsin ja rengasraudan avulla renkaasta kokeilemalla etuakselin ollessa ilmassa.

KUVA 40. Etuakselin pyöräntuenta (Kuva: Tomi Rossi 2016)

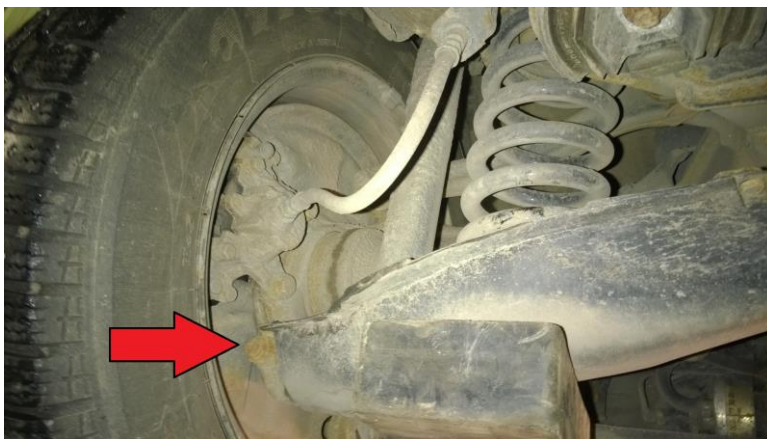
Yleisiä hylkäyssyitä ovat myös jarrujärjestelmiin, heilahduksenvaimentimiin ja jousiin liittyvät viat. Jarruvikoja ovat käyttöjarruissa ruostuneet jarrulevyt ja seisontajarruissa tehottomat seisontajarruvoimat sekä laahaamiset. Heilahduksenvaimentimien riittämättömät vaimennuskyvyt sekä katkenneet jouset ovat tyypillisiä vikoja. Lisäksi poikittaisten takatukivarsien ulommissa nivelissä saattaa esiintyä välyksiä (KUVA 41.).

KUVA 41. Takatukivarren ulompi nivel (Kuva: Tomi Rossi 2016)

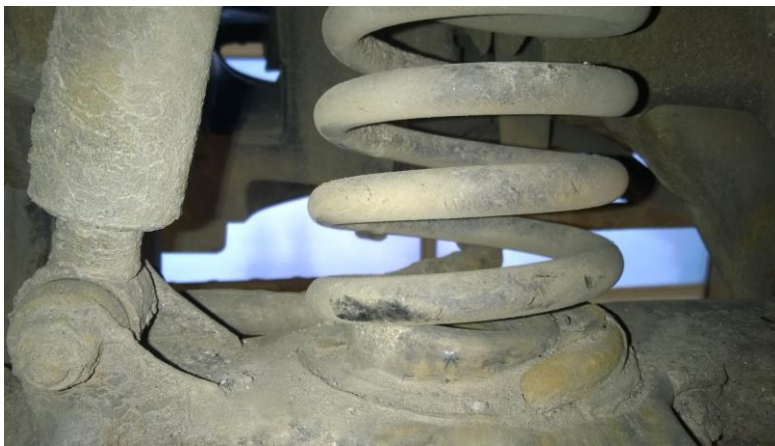
Kuvassa 42 näkyvän Mercedes-Benzin E-sarjan malli on W210. Hylkäysprosentti tälle mallille on 72 % (otanta 25 kpl). Yleisimmät hylkäyssyyt johtuvat etuakselistoon ja jarrujärjestelmiin liittyvistä vioista. Etuakselistoon liittyvät vikoja ovat raidetankojen päiden ja ylätukivarsien pallonivelten välykset sekä katkenneet jouset (KUVA 43.). Tässä mallissa etuakseli on erillistuentainen, jossa ylätukivarsi sijaitsee renkaan yläpuolella ja alaturvarren päällä on kierrejousi (KUVA 44.).

KUVA 43. Jousi poikki alaosaan (Kuva: Tomi Rossi 2016)

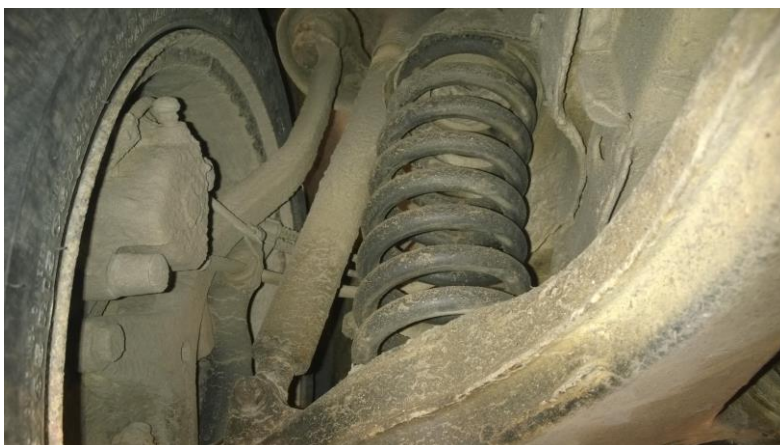
KUVA 44. Etuakselin pyöräntuenta (Kuva: Tomi Rossi 2016)

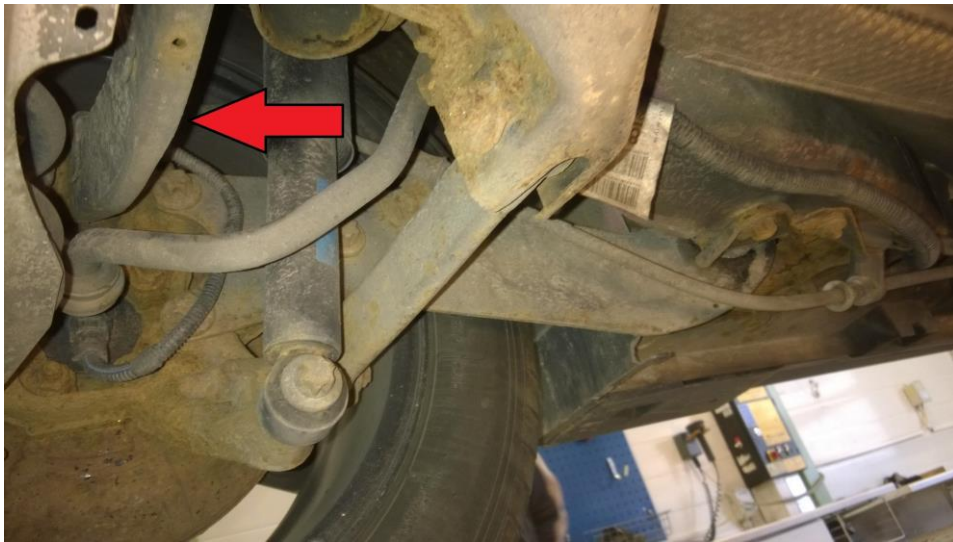
Opel Vectran (KUVA 50.) hylkäysprosentti on 39 % (otanta 28 kpl). Yleisimpiä hylkäys-syitä ovat jousiin, heilahduksenvaimentimiin ja raidetankojen päihin liittyvät viat. Tässä mallissa katkenneet jouset, heilahduksenvaimentimien vaimennuskykyjen riittämättömyydet sekä välykselliset raidetankojen päät johtavat hylkäykseen. Lisäksi taka-akselin poikittaisten tukivarsien uloimpien nivelten välykset ovat myös yleisiä vikakohteita. Ku-
vassa 51 on nähtävillä kyseinen tukivarsi.

KUVA 51. Taka-akselin poikittainen tukivarsi (Kuva: Tomi Rossi 2016)

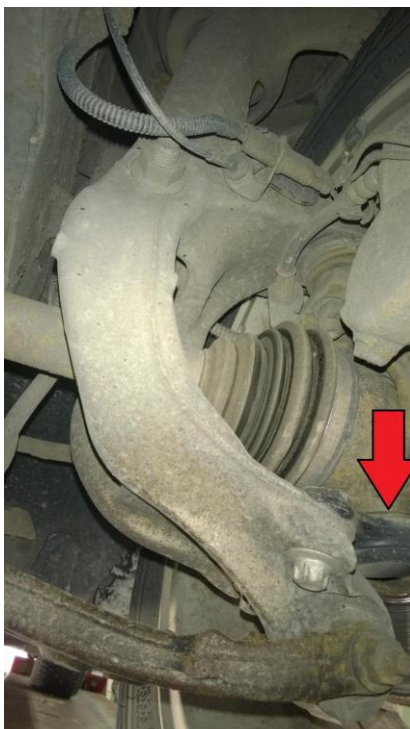
raidetankojen päiden välykset. Kuvasta 54 nähdään tämän automallin poikkeuksellinen etuakselin pyöräntuenta. Kuvaan on nuolella merkitty alatukivarren pallonivelen sijainti. Trafi on julkaissut autovalmistajan ohjeen, jonka mukaan alapallonivelessä saa esiintyä pystysuuntaista välystä, mutta ei sivusuuntaista välystä (Liite 2.).

KUVA 54. Alatukivarren pallonivel (Kuva: Tomi Rossi 2016)

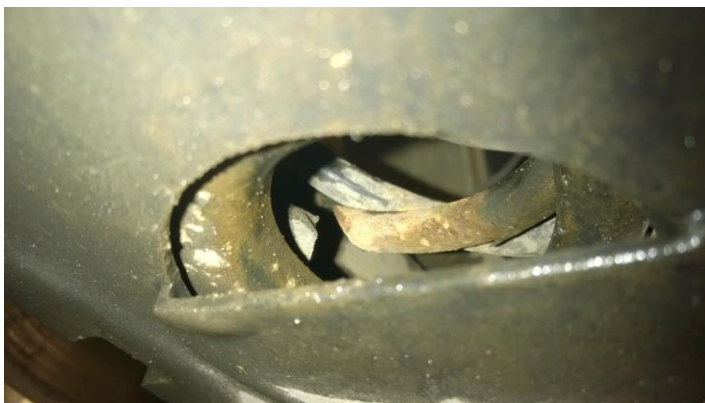
OBD-testissä havaitaan järjestelmämuistissa olevan vikakoodeja, jotka johtavat hylkäykseen. Trafi on julkaissut autovalmistajan ohjeen, jossa kerrotaan hylkäyksen aiheuttavat vikakoodit bensiiniautoissa (Liite 4.). Lisäksi joissakin autoissa voi esiintyä myös katkenneita jousia (KUVA 56.).

KUVA 56. Takajousi poikki (Kuva: Tomi Rossi 2016)

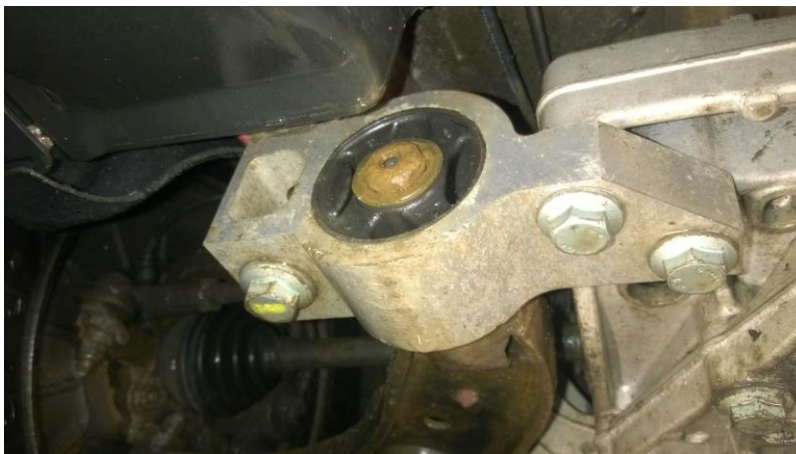
KUVA 59. Alatukivarren takimmainen laakerointi Octaviassa (Kuva: Tomi Rossi 2016)

Toisen sukupolven Skoda Octavian (KUVA 58.) hylkäysprosentti on 13 % (otanta 79 kpl). Yleisimpinä hylkäyssyinä ovat alatukivarsien laakerointien vauriot sekä jarrujärjestelmiin ja päästöihin liittyvät viat. Kuvassa 59 on nähtävillä alatukivarren takimmainen laakerointi, jossa esiintyy kumipuslan repeytymisiä. Jarrujärjestelmiin liittyviä vikoja ovat ruostuneet jarrulevyt ja jarruvoimien suuret erot. Lisäksi joissakin autoissa voi esiintyä myös raidetankojen päiden välyksiä.

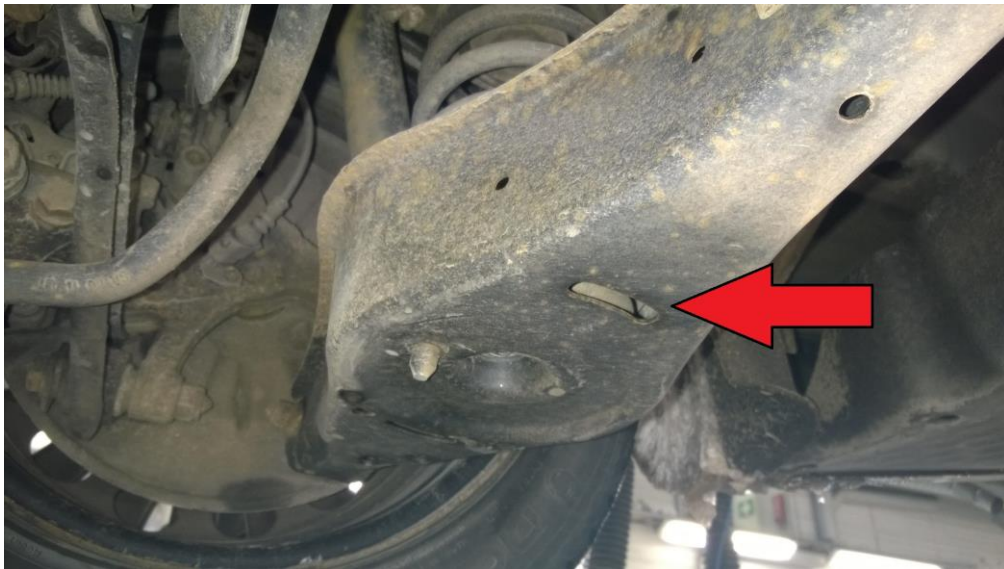
KUVA 65. Takajousen kurkistuskolo (Kuva: Tomi Rossi 2016)

Katkenneet jouset ovat tyypillisiä vikoja. Taka-akselin jousien kunnon tarkastaminen on hieman haastavaa, sillä jousen alaosa on piilossa tukivarressa. Hyvä keino onkin katsoa joustusta pienestä kolosta (KUVA 65.). Jos jousi menee kolosta katsoessa vaakasuoraan, on jousi mitä luultavimmin ehjä, mutta jos on havaittavissa poikkeavuutta, on hyvä tarkistaa asia peilin avulla. Joka tapauksessa jousien kunto on aina syytä tarkistaa huolella katsastuksissa.

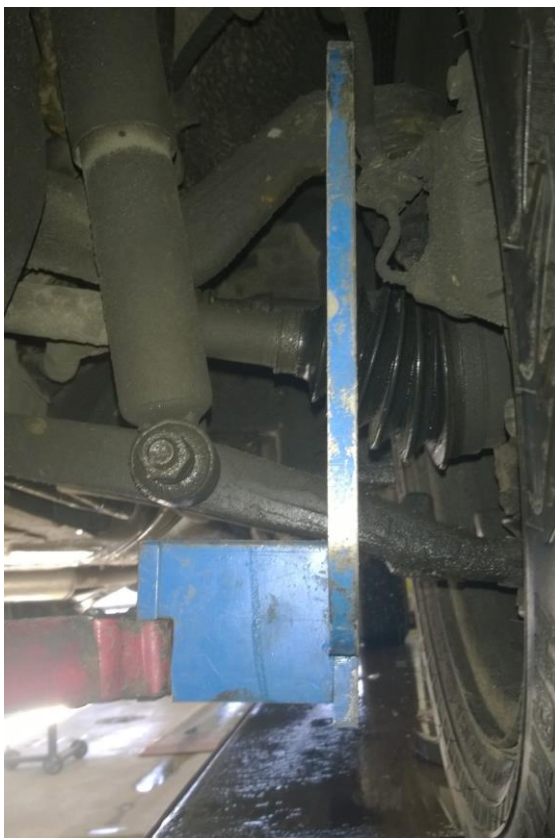
KUVA 72. Etuakselin keventäminen (Kuva: Tomi Rossi 2016)

Volkswagen Transporterin (KUVA 71.) hylkäysprosentti on 64 % (otanta 22 kpl). Yleisimmät hylkäyssyyt ovat etuakselistoon ja jarrujärjestelmiin liittyvät viat. Etuakseliston pyöräntuenta on erillistuentainen ja siinä on ylä- ja alatukivarsi molemmilla puolilla. Näiden tukivarsien pallonivelten välykset ovat yleisiä hylkäykseen johtavia vikoja. Näiden välysten selvittämiseksi tarvitaan tätä mallia varten tarkoitettua apuvälinettä, joka liitetään nosturin keventäjään (KUVA 72.).

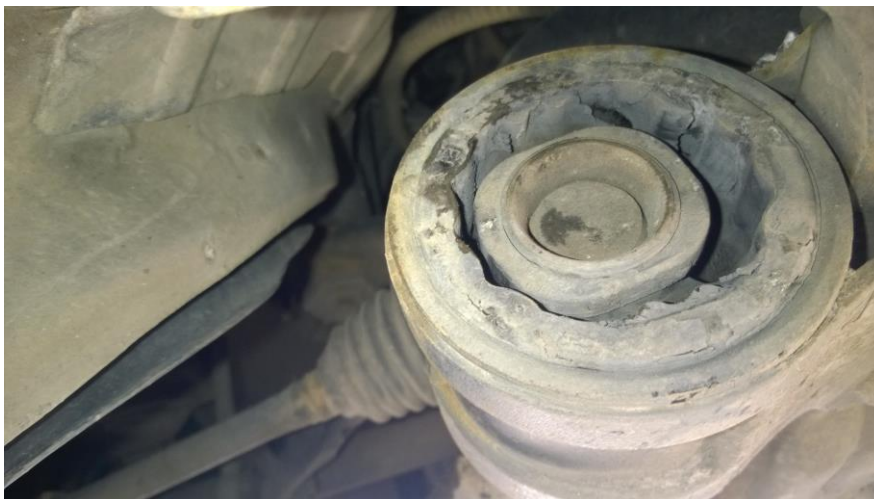
KUVA 79. Volvo V50:n alatukivarren takimmainen laakerointi (Kuva: Tomi Rossi 2016)

Volvo V50:n (KUVA 78.) hylkäysprosentti on 21 % (otanta 29 kpl). Yleisimmät hylkäys-
syyt johtuvat alatukivarsien laakerointien vaurioista, heilahduksenvaimentimien, jousi-
tuksien ja dieselautojen pakokaasupäästöjen vioista. Kuvassa 79 on näkyvissä osittain re-

peytynyt alatukivarren takimmainen laakerointi. Heilahduksenvaimentimien riittämättömät vaimennuskyvyt, katkenneet jouset ja dieselautojen sallitun k-arvon ylitykset johtavat hylkäykseen.

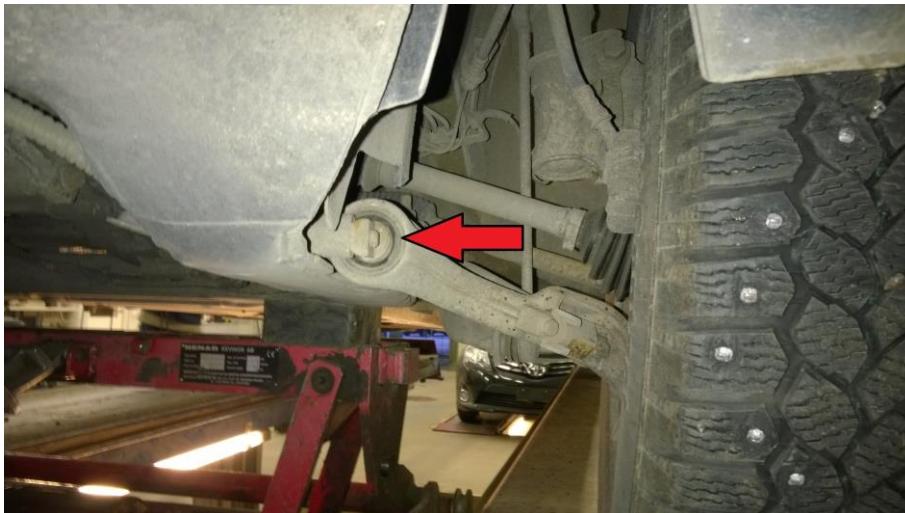
KUVA 82. Alatukivarren etummainen laakerointi (Kuva: Tomi Rossi 2016)

Volvo V70:n (KUVA 81.) hylkäysprosentti on 36 % (otanta 86 kpl). Yleisimmät hylkäyssyyt johtuvat etuakseliston, jarrujärjestelmien, heilahduksenvaimentimien ja OBD-testin vioista. Etuakseliston viat ovat raidetankojen päiden ja alatukivarsien pallonivelten välykset sekä alatukivarsien laakerointien vauriot. Kuvassa 82 on näkyvissä alatukivarren etummainen laakerointi, jonka vaurioituminen on yleinen syy hylkäykseen. Trafi on julkaissut autovalmistajan ohjeen hylkäykseen johtavista vikakoodeista joissakin malleissa (Liite 5.).

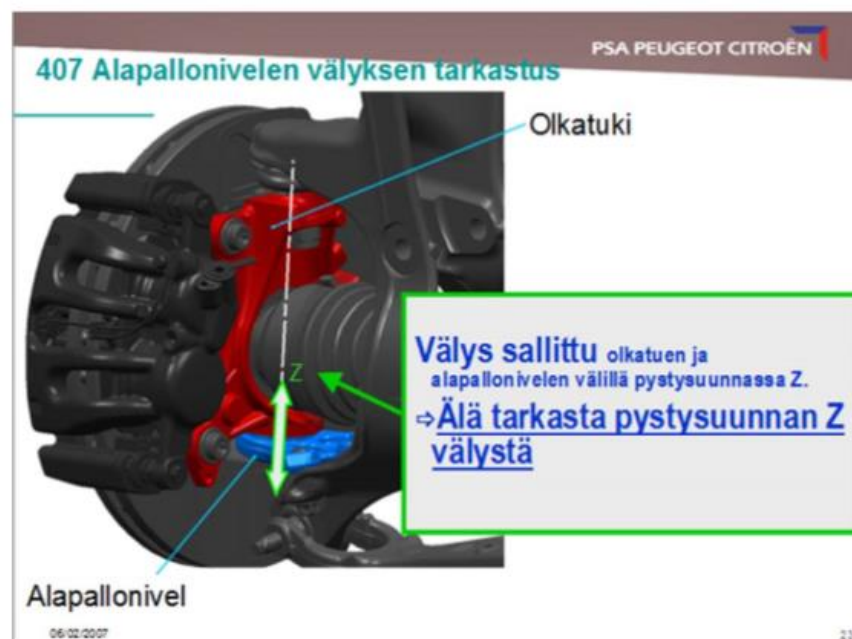
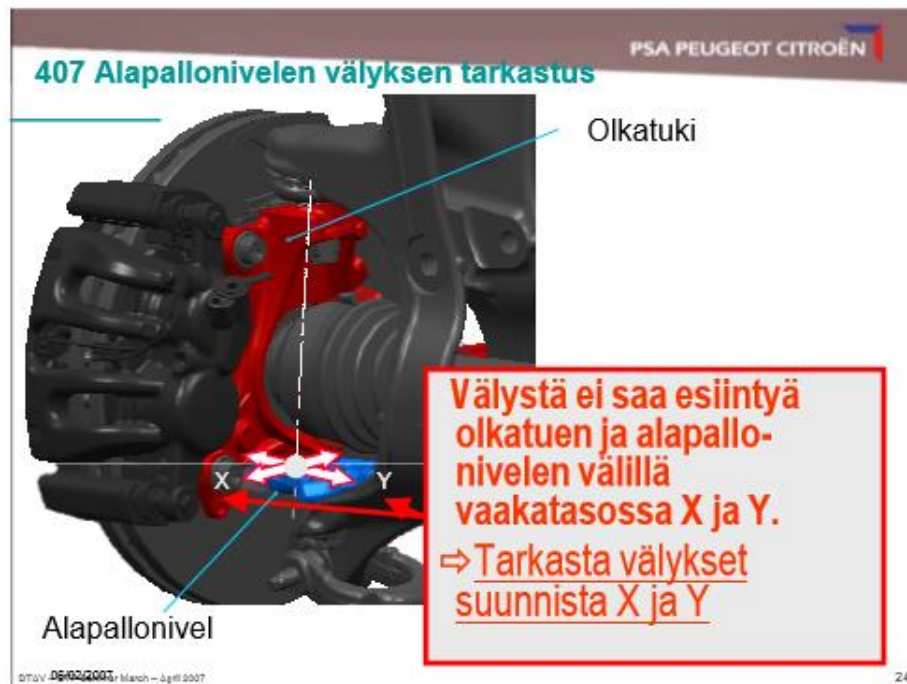
407 JA 508 KUVAN MUKAISEN ALAPALLONIVELN VÄLYKSEN TARKASTUS

Valmistaja ei anna mitta-arvoa pystysuunnan Z välykselle.
