Ville Riikonen

Liimapuupalkkien korjausmenetelmät ja korjaussuunnittelu

Metropolia Ammattikorkeakoulu

Insinöörityö

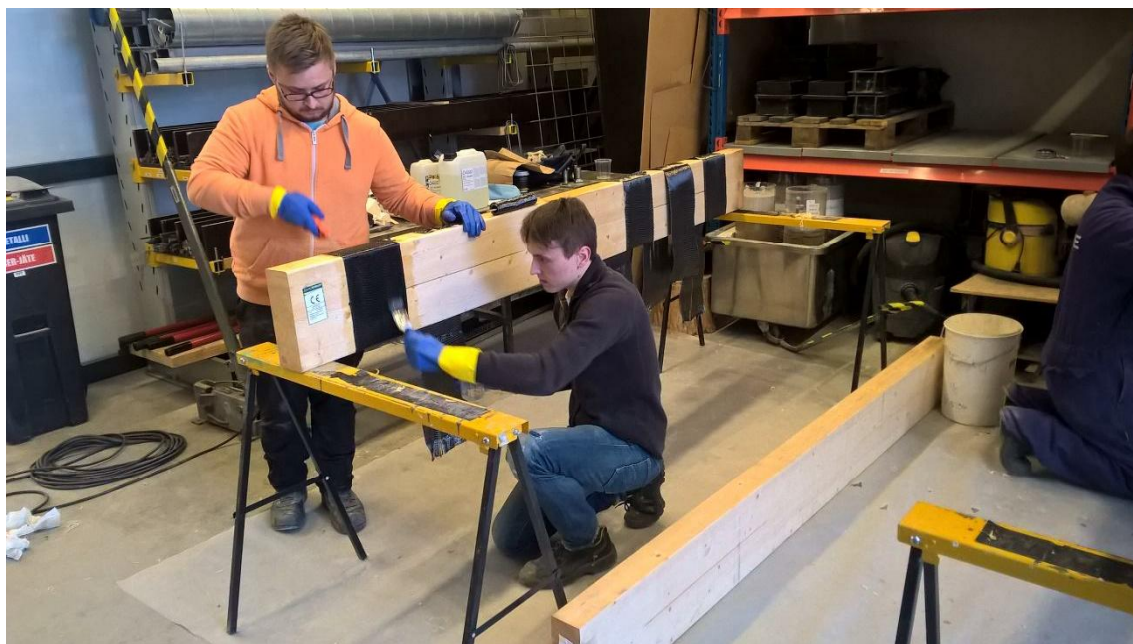
Kuva 28. Ympäri liimattavan hiilikuitukankaan kiinnitys.

Kun useampia vahvikkeita oli edellä esitetyllä tavalla kiinnitetty, menetelmä havaittiin osittain vääräksi, sillä se mahdollistaisi hiilikuitukankaan kuitujen jäämisen kuiviksi. Oikeassa menetelmässä epoksia levitetään erittäin runsaasti alimmaisen kankaan alle, minkä jälkeen voimakkaasti telaamalla tai alipaineistamalla epoksi pakotetaan hiilikuitukangaskerrosten läpi yksi kerrallaan. Väärästä menetelmästä huolimatta palkkien kestävyden uskottiin olevan vahvistuksen jälkeen alkuperäistä suurempi ja vertailukelpoisten

tulosten takaamiseksi kaikki hiilikuitukankaat kiinnitettiin loppuun saakka samalla menetelmällä.

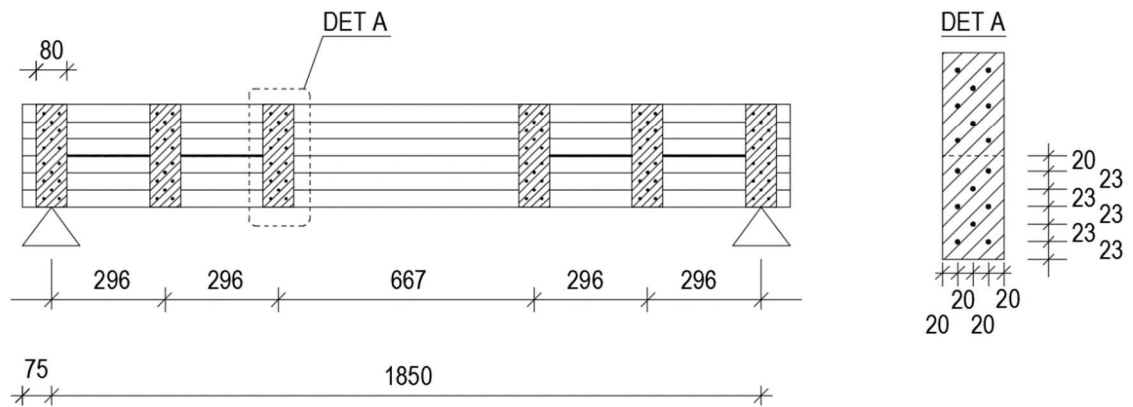
Kuva 29. Ruuvattujen hiilikuitulevyjen periaate. Ei mittakaavaa.

Ruuvausmenetelmässä käytettiin 1,2 mm paksua hiilikuitulevyä, josta leikattiin 80 mm leveät vahvikekaistaleet. Levyihin mitattiin ruuvien paikat ja tehtiin esiporaukset kuvan 29 mukaisesti. Vaikka jokaiseen kaistaleeseen ruuvattiin 16 tavallista 4,2x45 mm harvakierteistä ruuvia, pidettiin todennäköisenä että ruuvit pettäisivät koestuksessa ennen hiilikuitua. Erityistä huomioita kiinnitettiin ruuvien etäisyyteen halkeaman molemmin puolin, sillä halkeaman kasaan puristuminen mahdollistaisi hiilikuitulevyn lommahtamisen halkeaman kohdalta.

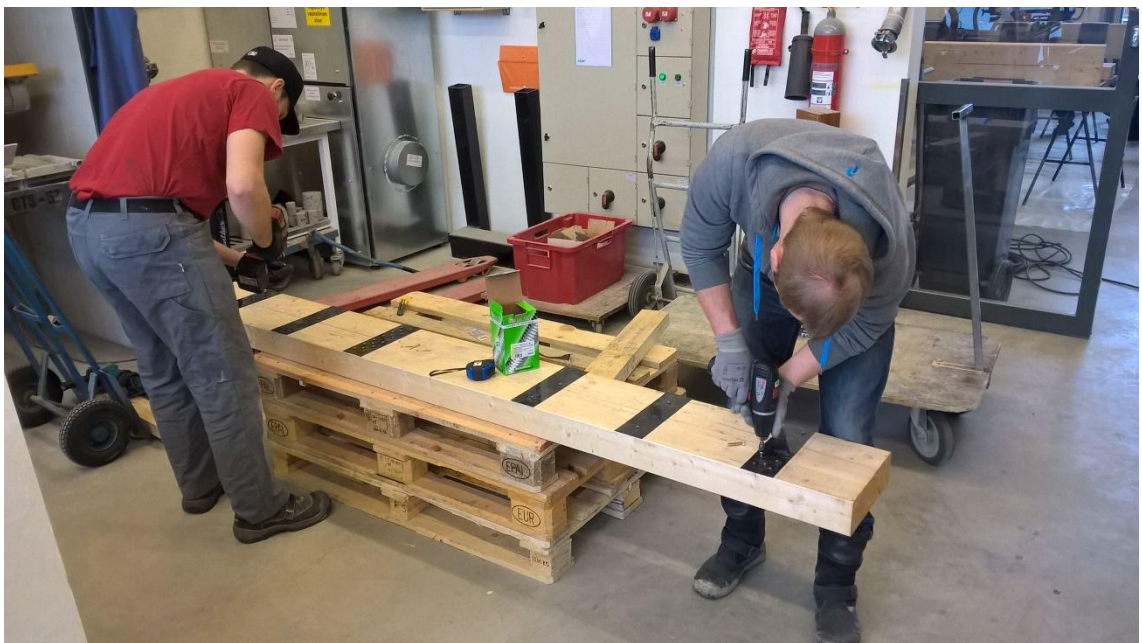
Kuva 30. Hiilikuitulevyjen ruuvaus.

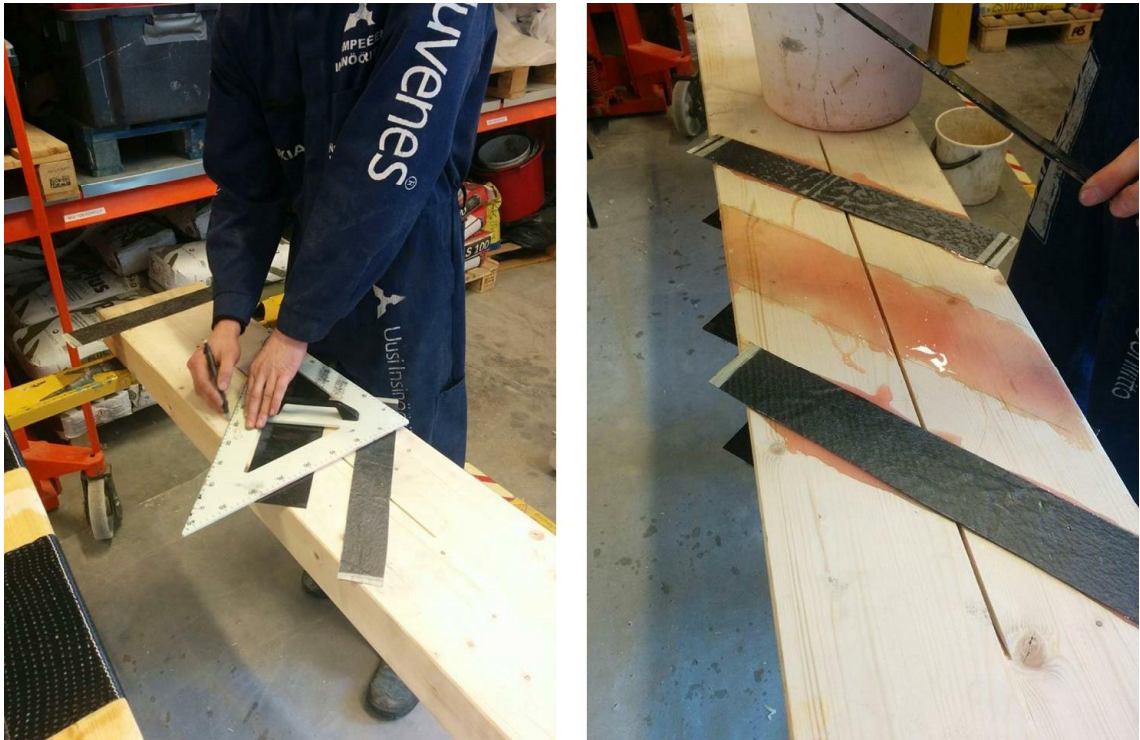
Kuva 31. Hiilikuitulevyjen liimauskohtien mittauss- ja liimausvaihe.

Vahvistusten suunnitelmat olivat muuttuneet hieman materiaalien tilausten jälkeen, joten 1,2 mm paksuista hiilikuitulevyä oli tilattu molempien vahvistusten näkökulmasta liian vähän. Hiilikuitulevyä saatiin kuitenkin hankittua nopeasti paikallisten autonrakentajien pajalta. Pajalta saatu levy oli ohuimmillaan 1,2 mm paksua ja eräässä käytetyssä levyn palassa 2 hiilikuitukerroksista oli liimattu 45 asteen kulmaan muihin kerroksiin nähden. Liimauksessa käytetty hiilikuitulevy oli lähtökohtaisesti siis vahvempaa kuin ruuvauksessa käytetty. Hiilikuitu on kuitenkin niin kestävää muihin käytettyihin materiaaleihin nähden, ettei sen murtumista pidetty mahdollisena, eikä vahvikemateriaalien erilaisuuden uskottu vaikuttavan lopputuloksiin tai murtumistapaan.

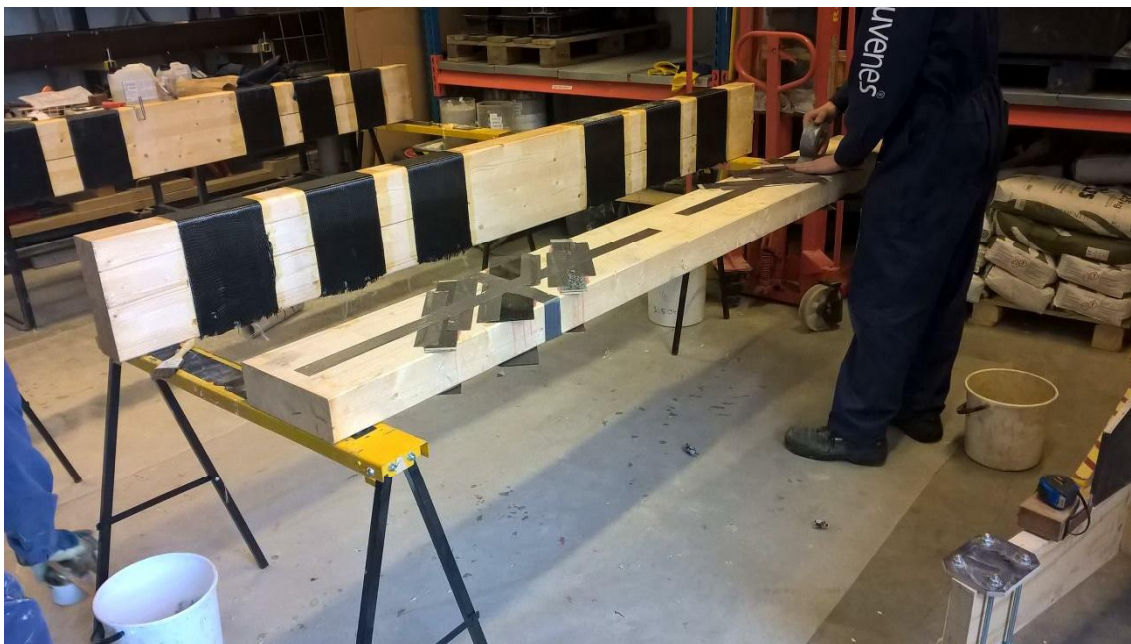
Kuva 32. Liimattujen hiilikuitukaistojen teippaus.

Vahvistettavat palkit hiottiin jälleen huolellisesti ja hiontapöly poistettiin imurin, sekä paineilman avulla. Hiilikuitulevyistä leikattiin 6 kaistaletta palkin molemmille pitkille sivuille, jotka karhennettiin tartuntapinnoilta S80-hiomapaperilla ja puhdistettiin lopuksi huolellisesti asetonilla kaiken rasvan ja muun lian poistamiseksi. Kun levyjen paikat oli mitattu huolellisesti ja muut työvaiheet olivat valmiit, sekoitettiin Adekit H9951 epoksin hartsi ja kovete keskenään. Liimaa levitettiin sekä palkkiin, että hiilikuitulevyihin ja levyt painettiin palkkiin kiinni niin, että ylimääräinen liima tunkeutui saumasta pinnalle. Lopuksi vahvikkeet teipattiin kiinni palkkiin, jotta ne eivät liikkuisi ennen epoksin kovettumista.

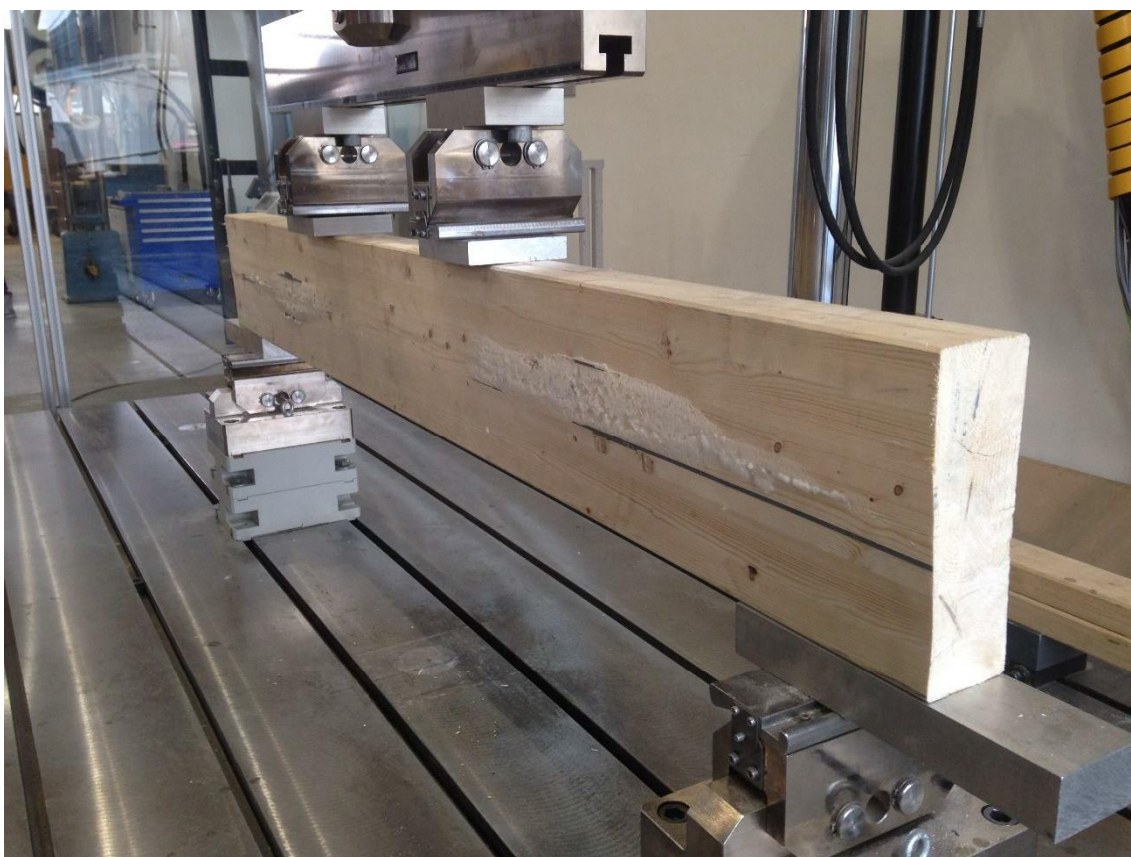
Kuva 40. Polyuretaaniliimattu palkki koestuslaitteessa. [14.]

Liimattu palkki poikkesi odotuksista kaikkien arvioiden osalta. Palkin oli havaittu olevan halki lamellien välistä poikkileikkauksen korkeuden puolivälissä, minkä odotettiin aikais-tavan leikkaushalkeamista merkittävästi. Lopulta palkki murtui kokonaan taivutuksesta vasta 162,63 kN voimasta toimittuaan sitkeästi alueella 150-160 kN, missä ensimmäiset taivutusmurron halkeamat syntyivät. Huomattavasti oletuksia suurempi kestävyys ai-

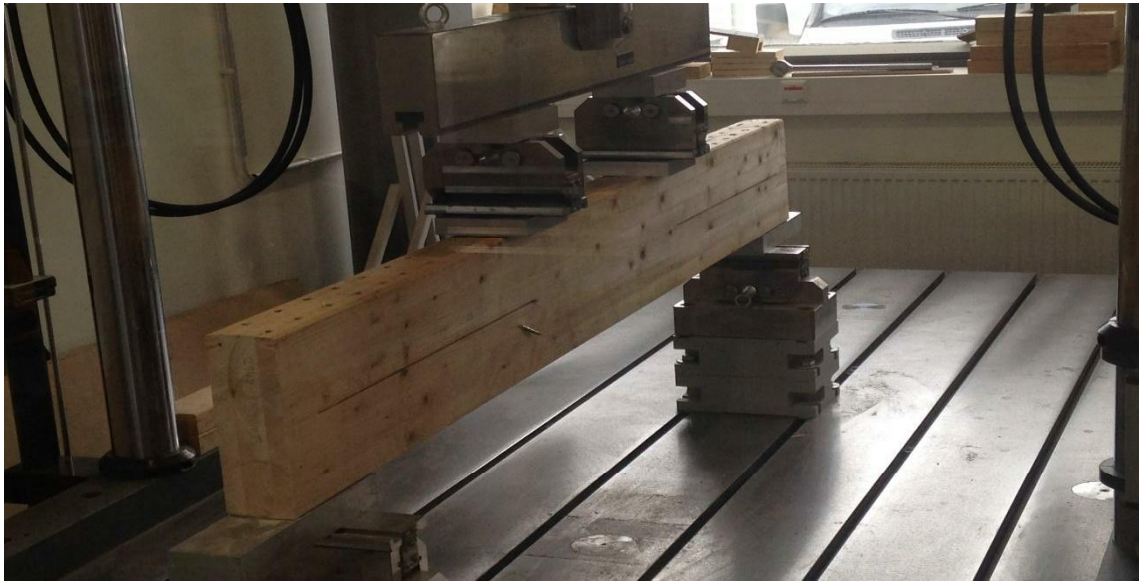
Kuva 43. Vinoruuvivahvistettu palkki koestuslaitteessa. [14.]

Vinoruuvivahvistettu palkin murtuminen tapahtui odotusten mukaisesti taivutuksesta kuorman ollessa 142 kN. Vinoruuvaus esti tehokkaasti lamellien välisen liukumisen ja palkin leikkausmurron. Menetelmän huonona puolena voidaan pitää sen korkeaa hintaa, joka korostuu palkkien koon kasvaessa kun ruuvien yksikköhinnat nousevat merkittävästi.

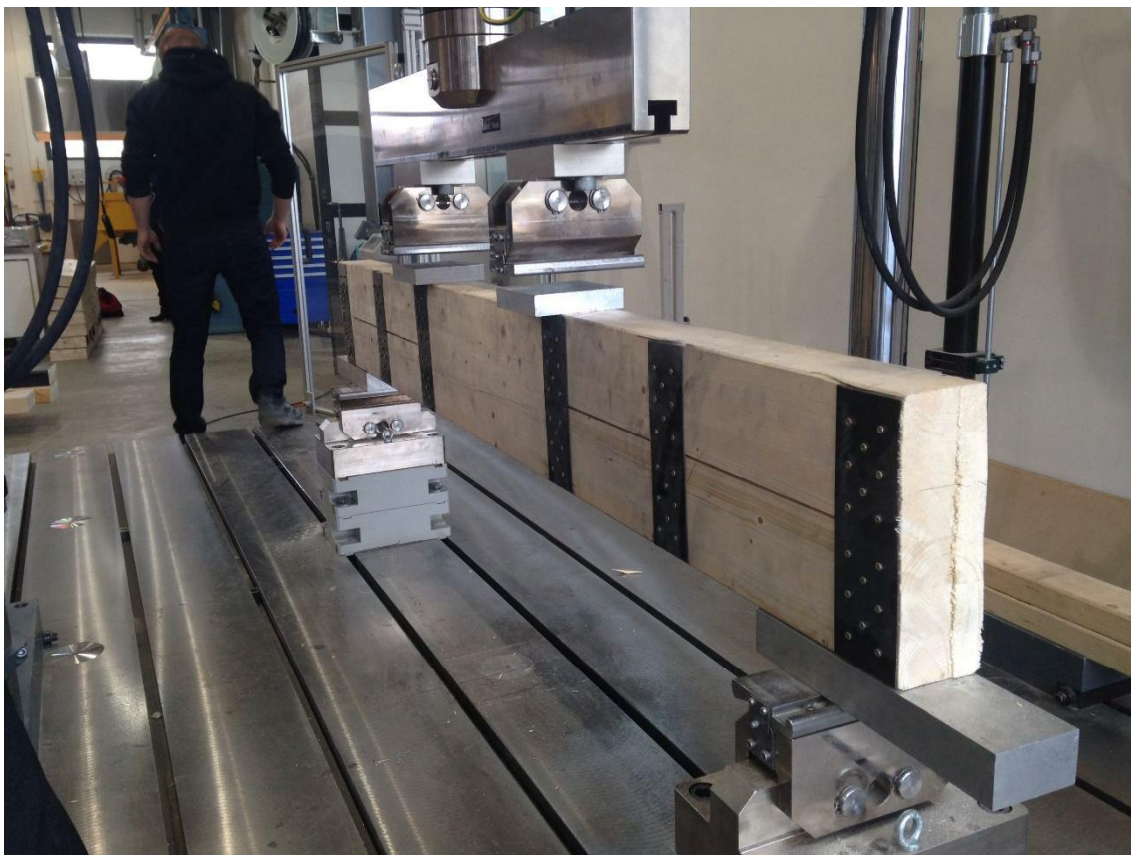
Kuva 45. Ruuvatuilla hiilikuitulevyillä vahvistettu palkki koestuslaitteessa. [14.]

Kyseisen palkin kohdalla ruuvikiinnitys osoittautui odotettua huonommaksi. Hiilikuitulevyn ruuvit olivat liian kaukana halkeamasta, mikä mahdollisti hiilikuitulevyissä tapahtuvan muodonmuutoksen. Näin ollen kuormat eivät siirtyneet lainkaan ruuveille vaan palkki leikkautui poikkileikkauksen korkeuden puolivälistä 60,38 kN kuormalla. Liimapuupalkki toimi siis käytännössä vahvistamattoman palkin tavoin, eikä vahvistukselle saatu minäänlaista tulosta kestävyysmittaavien suhteen. Koestuksen perusteella tultiin siihen tulokseen, ettei ruuvikiinnitys toimi erityisen hyvin hiilikuitulevyjen kanssa, kun kyseessä on erittäin leveä halkeama.

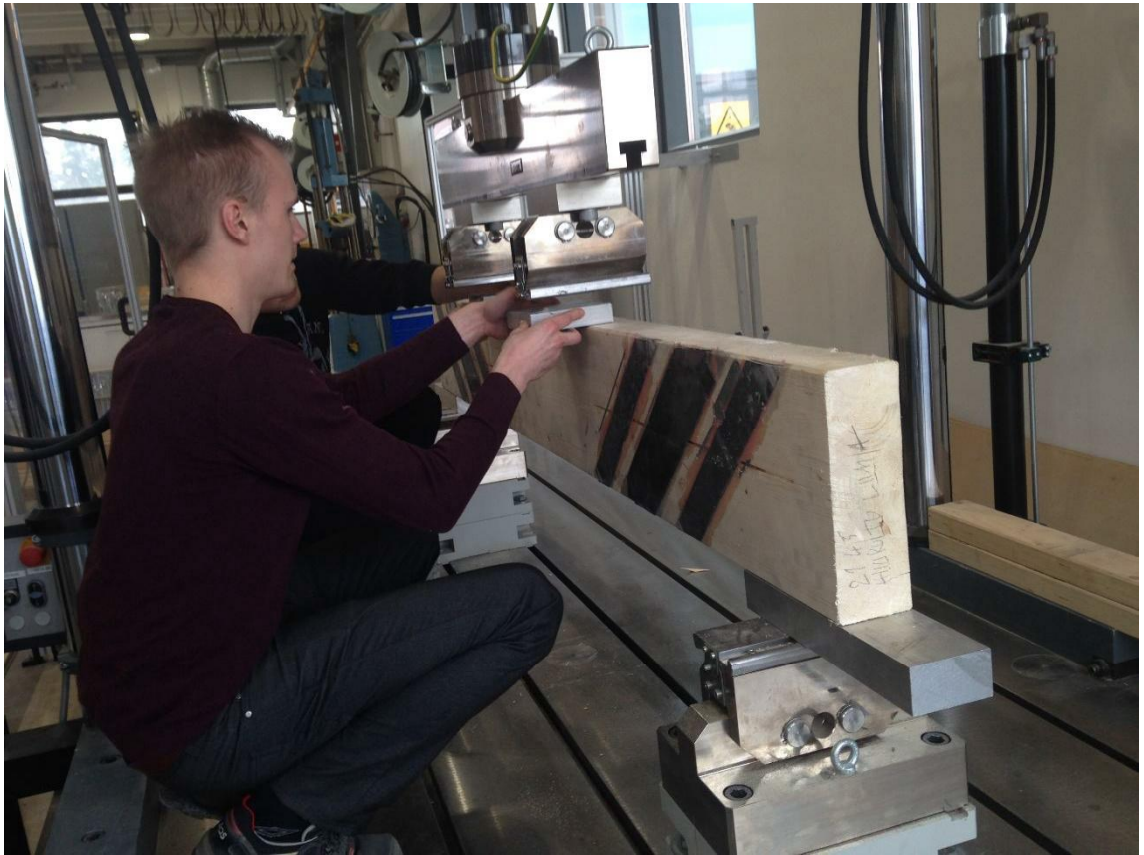
Kuva 47. Liimatuilla hiilikuitulevyillä vahvistetun palkin asettaminen koestuslaitteeseen. [14.]

Hiilikuitulevyt vahvistivat palkin leikkausta vastaan odotetusti, mutta laatuvaihtelu vaikutti suuresti myös tämän palkin kestävyYTEEN. Palkin kaksi alinta lamellia katkesivat veto-puolelta kuorman ollessa vasta 110,22 kN. Niinpä tässäkin tapauksessa epäiltiin huono-laatuisen palkin vääristäneen koestustulosta, eikä epoksilla liimattuja hiilikuitulevyjä voida missään nimessä väittää huonoksi korjausmenetelmäksi pelkästään tehtyjen koestusten perusteella, vaan hiilikuidulla tehtyjen korjausten tutkimista on syytä jatkaa ja laajentaa puurakenteiden osalta.

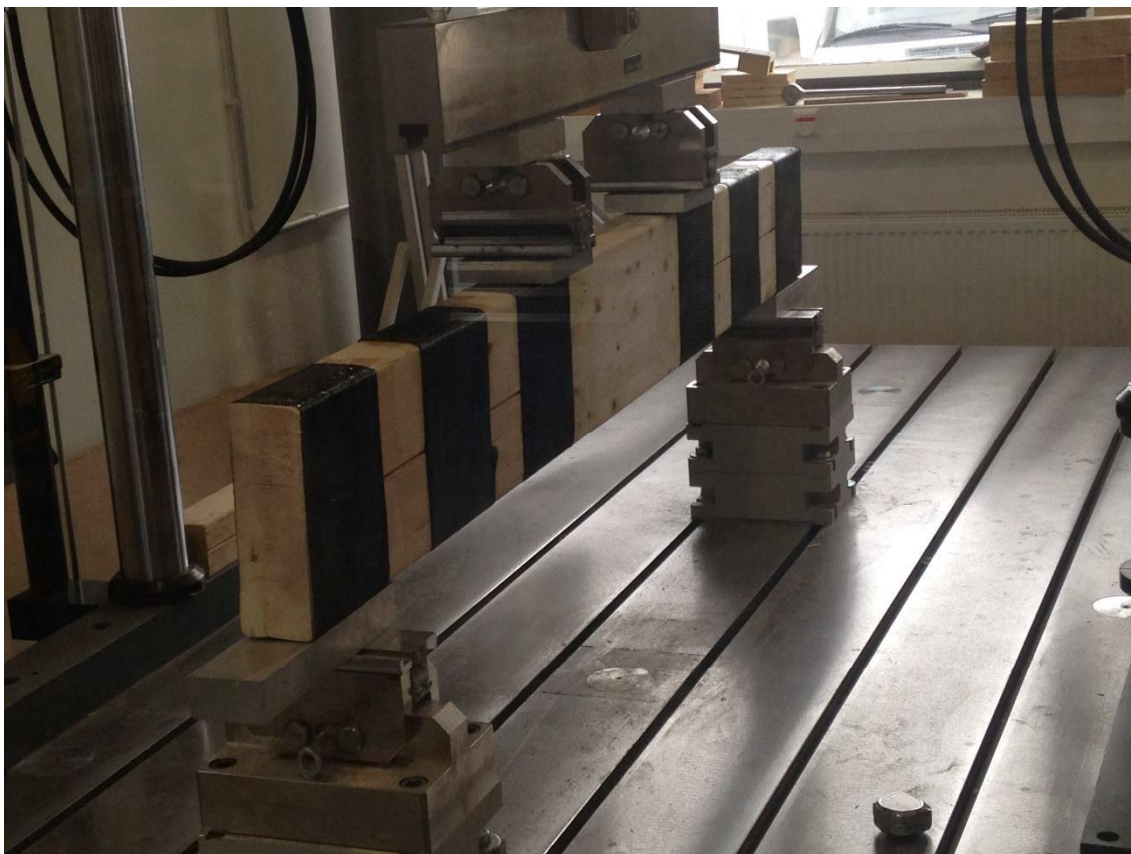
Kuva 49. Ympäri laminoitu palkki koestuslaitteessa [14.]

Lopulta kolmelta sivulta ja ympäri laminoidut palkit todettiin toiminnaltaan lähes identtiksi. Ympäri laminoitu palkki murtui 118 kN kuormasta leikkautumalla ja palkin toiminta jatkui kahtena pienempänä palkkina taivutusta vastaan aina 132 kN kuormaan saakka, jolloin palkki menetti kantavuutensa taivutuksesta. Oman osansa ympäri laminoinnin toiminnan häiritsemiseen tuo kuormituspisteiden sijainti suoraan vahvikkeiden päällä. Sen voidaan olettaa edesauttavan erittäin jäykäksi epoksoidun hiilikuitukankaan lommahtamista palkin kyljistä ulos.

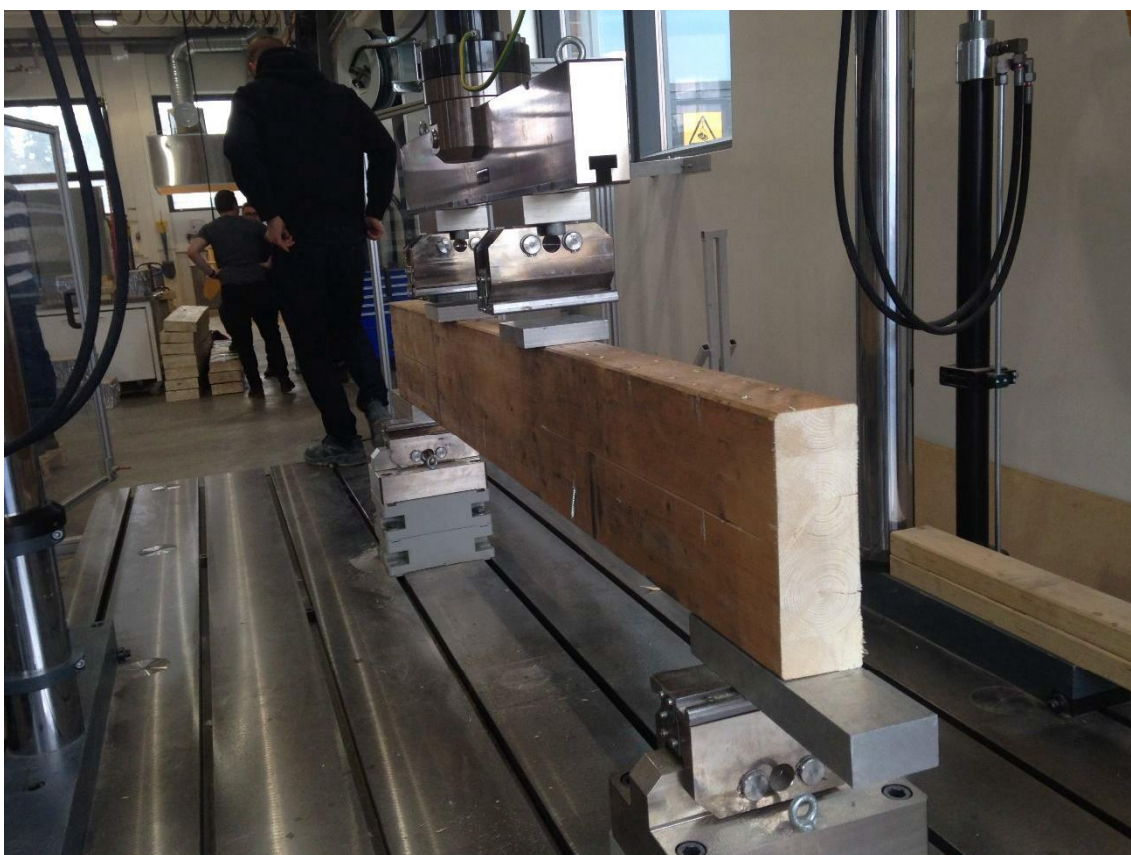
Kuva 50. Kohtisuoraan ruuvattu palkki koestuslaitteessa. [14.]

Suurilla ruuveilla tehdyn vahvistuksen yhtenä ongelmana pidettiin niiden syrjäyttämän puumateriaalin suurta pinta-alaa suhteessa poikkileikkauksen mittoihin. Kohtisuoraan ruuvattu palkki murtui 77 kN kohdalla leikkautumalla. Tarkempi tulkinta huonosta tuloksesta olisi edellyttänyt palkin perinpohjaista tutkimista, joten huonon tuloksen selityksiksi jäävät poikkileikkauksesta syrjäytetyn pinta-alan liian suuri osuus tai huonolaatuinen liimapuupalkki. Epävarmuudesta huolimatta kohtisuoran ruuvikorjauksen tekeminen on niin kallista jopa kokeessa käytettyjen palkkien kokoluokassa, ettei sitä voi suositella rakenteellista korjaamista edellyttävän palkin korjaamiseen.

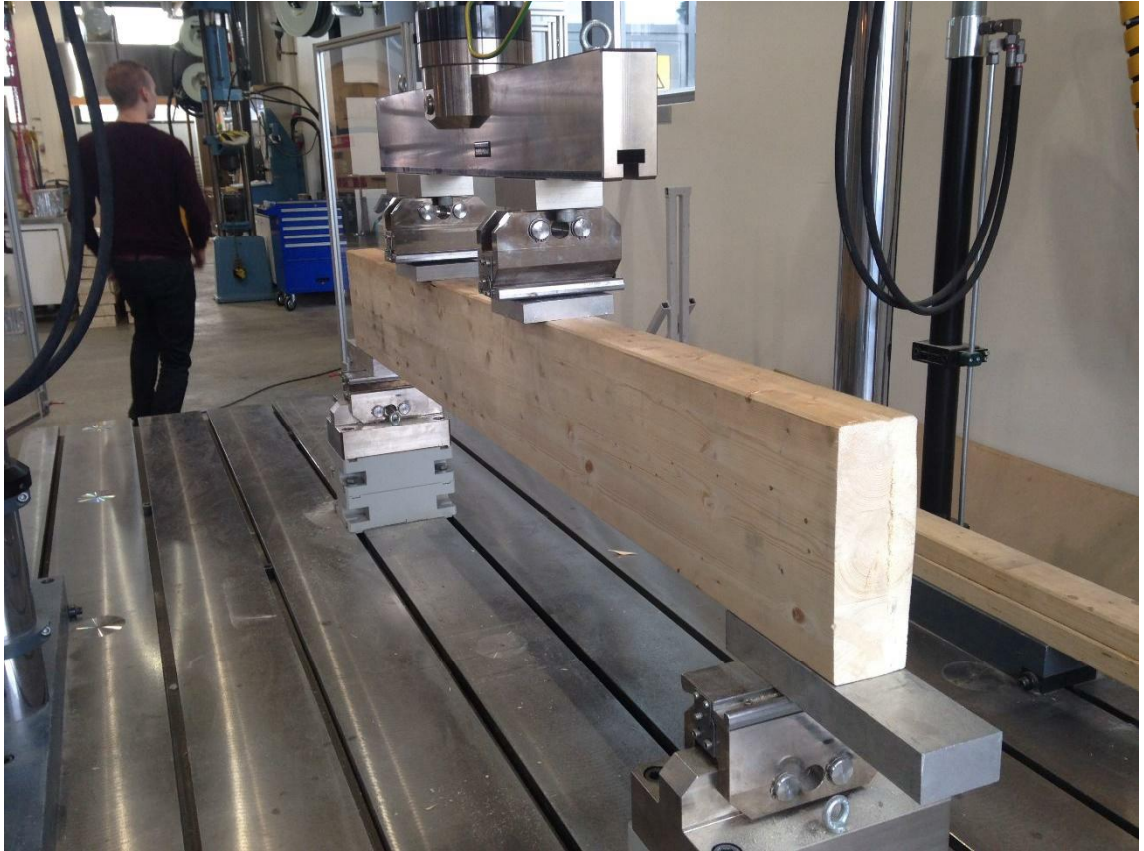
Kuva 51. Ehjä liimapuupalkki koestuslaitteessa. [14.]

Ehjän palkin lopulliseksi murtokuormaksi saatiin 138 kN ja se murtui taivutuksesta. Laskelmien mukaan taivutus- ja leikkausmurron määräämien pistekuormien ero oli kuitenkin niin pieni, että lamelleissa esiintyvät laatupoikkeamat kuten oksat, heikentävät palkkia merkittävästi juuri vetopuolelta.
