KUNNALLISTEKNIIKAN VAIKUTUS KATUVERKON KUNTOON

Opinnäytetyö
Tekniikan ja liikenteen ala
Rakennus- ja yhdyskuntatekniikka
Insinööri (AMK)

2016

Author	Timo Ryttilähti	Year	2016
Supervisor	Janne Poikajärvi		
Commissioned by	Roadscanners Oy		
Subject of thesis	Impact of Municipal Utilities on the Condition of the Street Network		
Number of pages	78 + 1

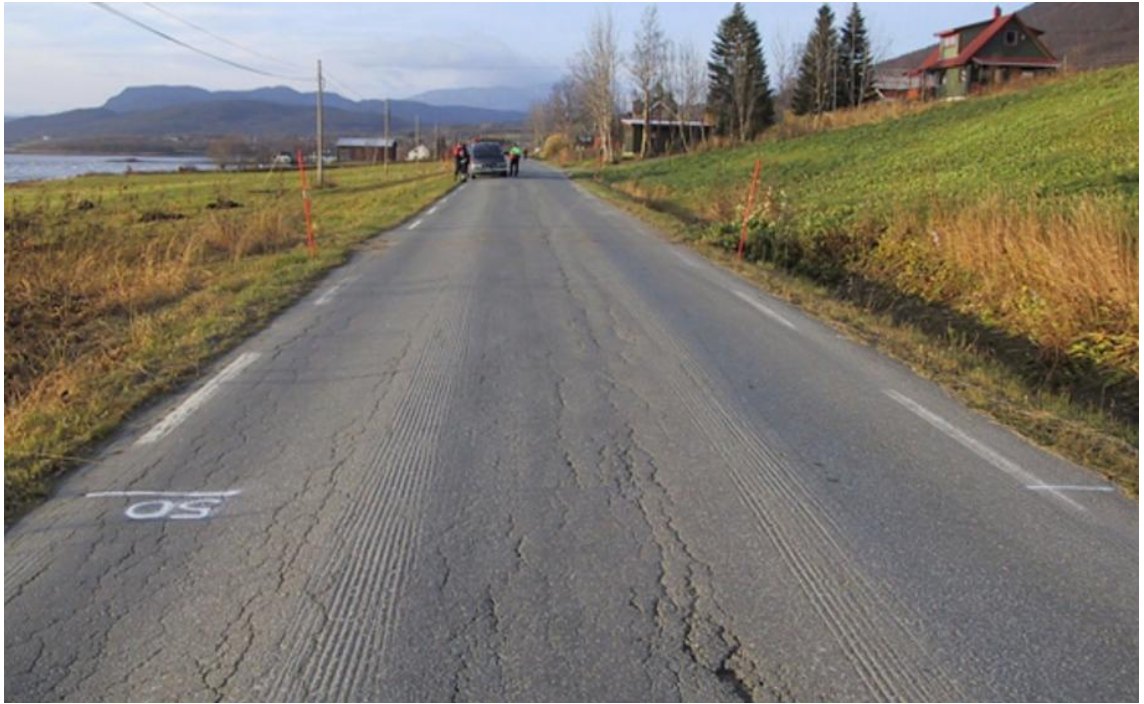
Kuvio 6. Kuorma-auton alusterän tai tiehöylän aiheuttamia naarmuja rengasurien välissä urautuneella ja muista syistä halkeilleella tiellä (Saarenketo ym. 2001 – 2014c)

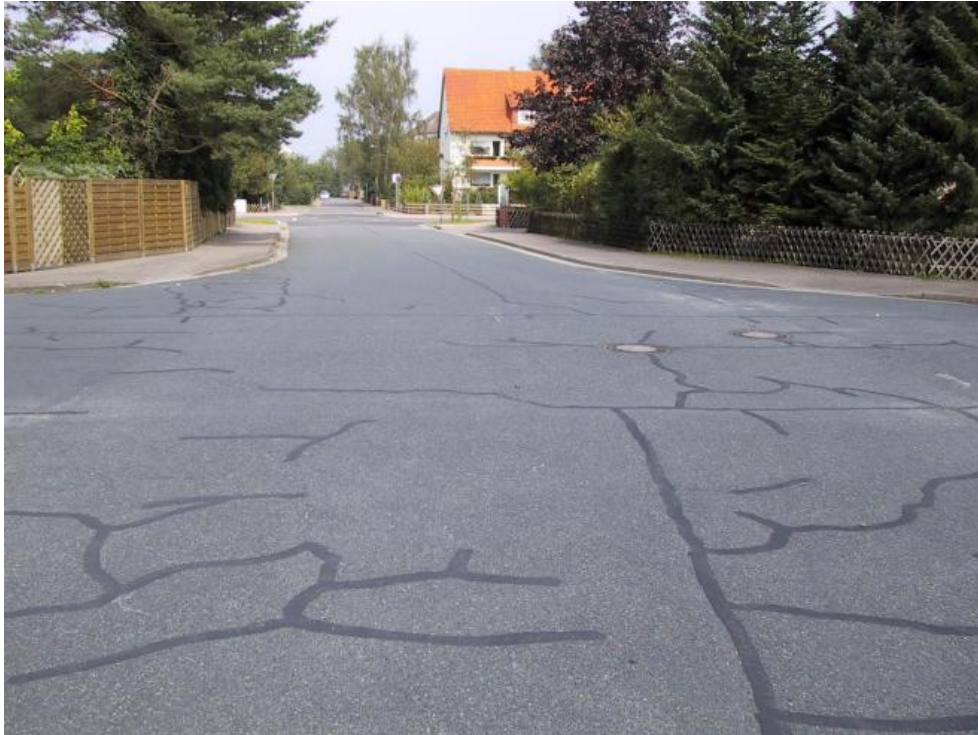
Kuvio 10. Blokkihalkeamia Saksan Wertlingenissä (Saarenketo 2014)

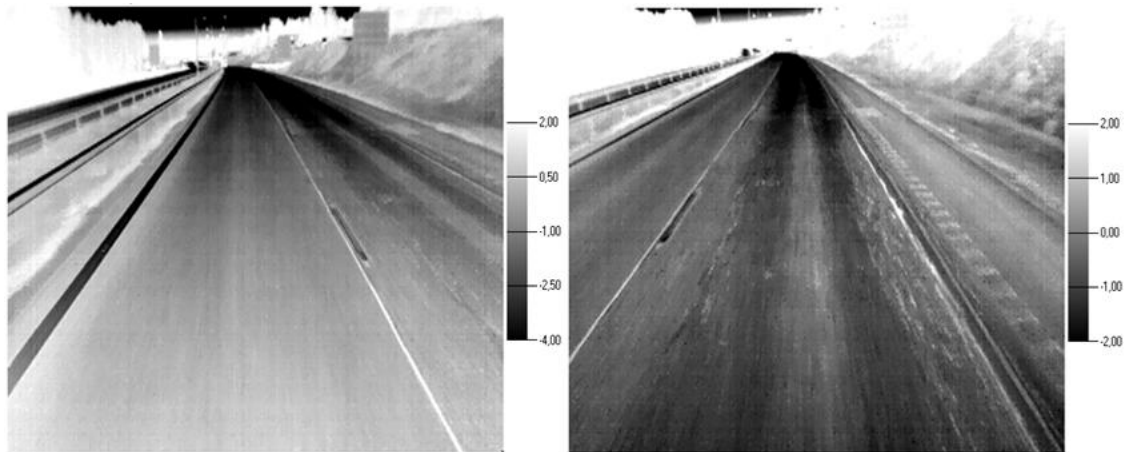
Kuvio 16. Lämpökameran käyttöä päällystevaurioiden paikantamisessa. Vasemmassa kuvassa päällyste on virheetön, oikeassa on havaittavissa mikrohalkeamia ja alkavaa verkkohalkeamaa (Mukaiillen Saarenketo 2014)

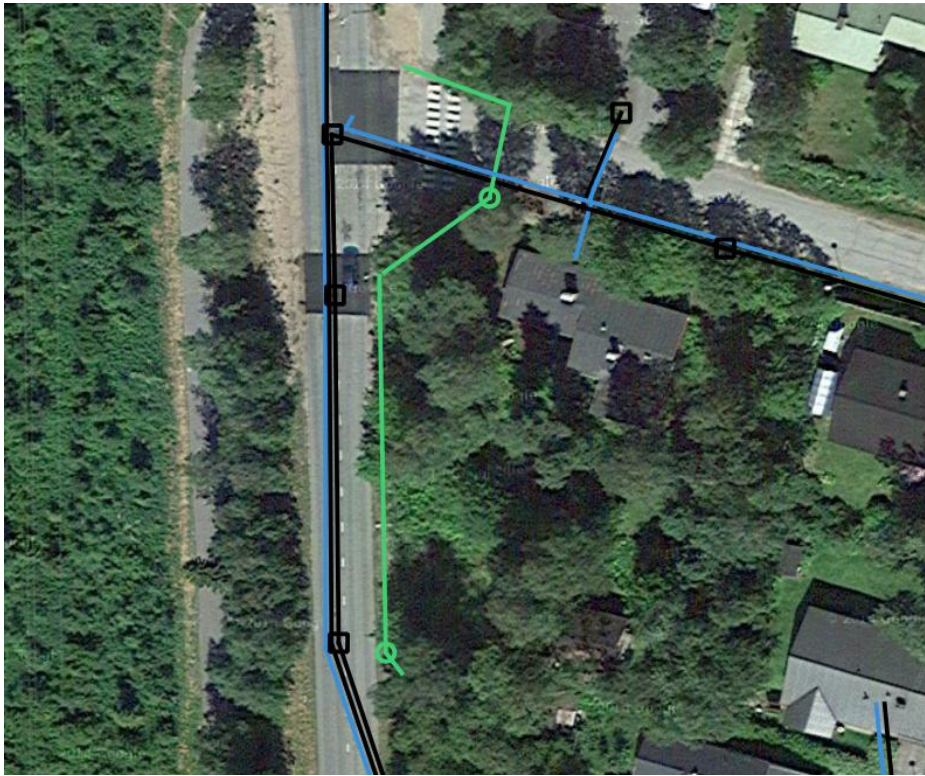
Kuvio 20. Matkajängäntie plv 300-450m QGIS:ssä

Kuviossa 20 on esitetty johdot QGIS:ssä Matkajängäntien paaluvälin 300-450m osuudelta. Nämä johdot on yhdistetty kuviossa 21 olevaan Road Doctor-ohjelman näkymään samalta kohdalta. Kuviossa ylin ikkuna kuvaa suunnan kaksi laserskannauksella saatua uraisuutta 0-28 millimetrin skaalalla, keskimäinen samaa suunnan yksi osalta ja alin ikkuna IRI-arvoa skaalalla 0-10, missä suunnan yksi käyrä on sininen ja suunnan kaksi punainen. Yleisesti voidaan sanoa, että IRI-arvon ylittäessä kadulla arvon kuusi, puhutaan jo liikenteenkäyttäjää häiritsevästä ja haittaavasta epätasaisuudesta. Tässä esimerkissä on sekä jäte-, että raakavesijohtoja. Johtojen kohdalla voidaan havaita poikkeamia niin uraisuudessa, kuin IRI-arvoissakin. Paaluvälillä 500-575m oleva raakavesijohto on myös aiheuttanut johdon suuntaisen halkeaman, kuten kuviossa 22 ilmenee.

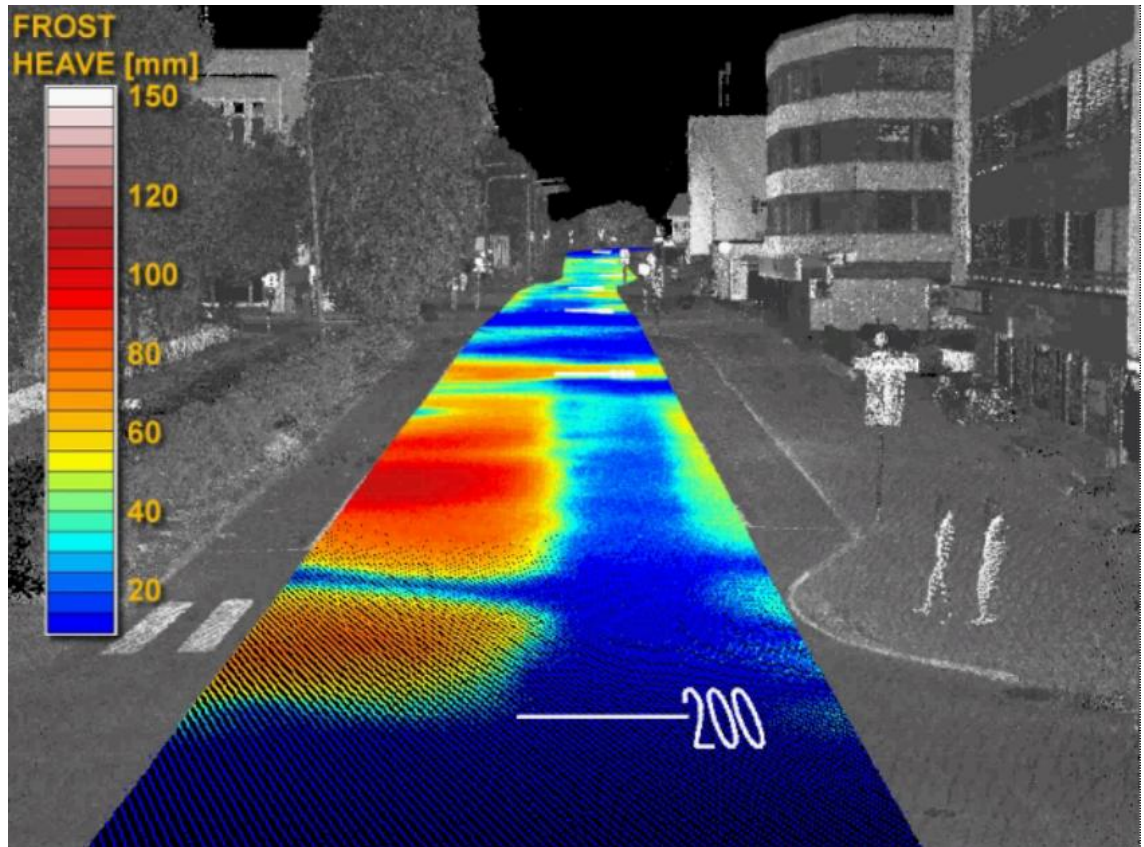
Rovaniemellä mobiililaserskannausmittaukset tehtiin vuoden 2011 keväällä pahimpaan routa-aikaan ja kesällä, kun routa oli sulanut (Herronen 2016). Näistä mittauksista laskettiin erotus, joista pistepilvimalli muodostettiin. Pistepilvimalleista tehtiin routanousuvideot, joista on helppo paikallistaa kunnallistekniikan johtojen sijainti. Johdot näkyvät videoissa hyvin, koska niiden perustamissyvyys poikkeaa katurakenteesta. Kuviossa 24 on esimerkki Ruokasenkadulta paaluväliltä 200-300m.

Kuvio 24. Kuva routanousuvideosta Ruokasenkadulta (GeoVap s r.o. 2011)

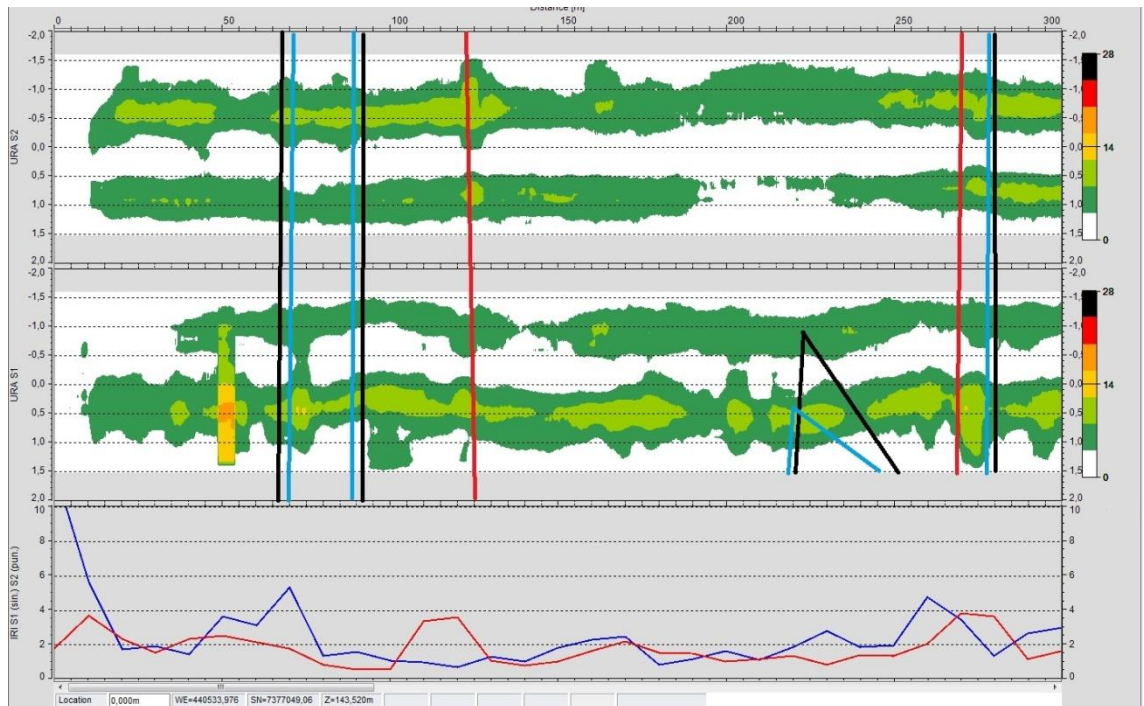
Kuviossa 31 on esimerkki Vaaranlammentien 0-300m paaluväliltä. Kuviossa 32 on havainnollistettu noin 70 metrin kohdalla olevien raaka- ja jätevesijohtojen vaikutus kadun päällysteeseen. Huomioitavaa on myös se, että kuvan takalalla näkyvä kevyen liikenteen väylä on johdon alituksen kohdalta vaurioitunut, joka tukee entisestään johtojen vaikutusta halkeamiin.

Kuvio 31. Vaaranlammentie plv 0-300m. Ylin ikkuna kuvaa suunnan 2 ja keskimäinen suunnan 1 uraisuutta. Alimmassa ikkunassa sininen käyrä kuvaa suunnan 1 ja punainen käyrä suunnan 2 IRI-arvoa

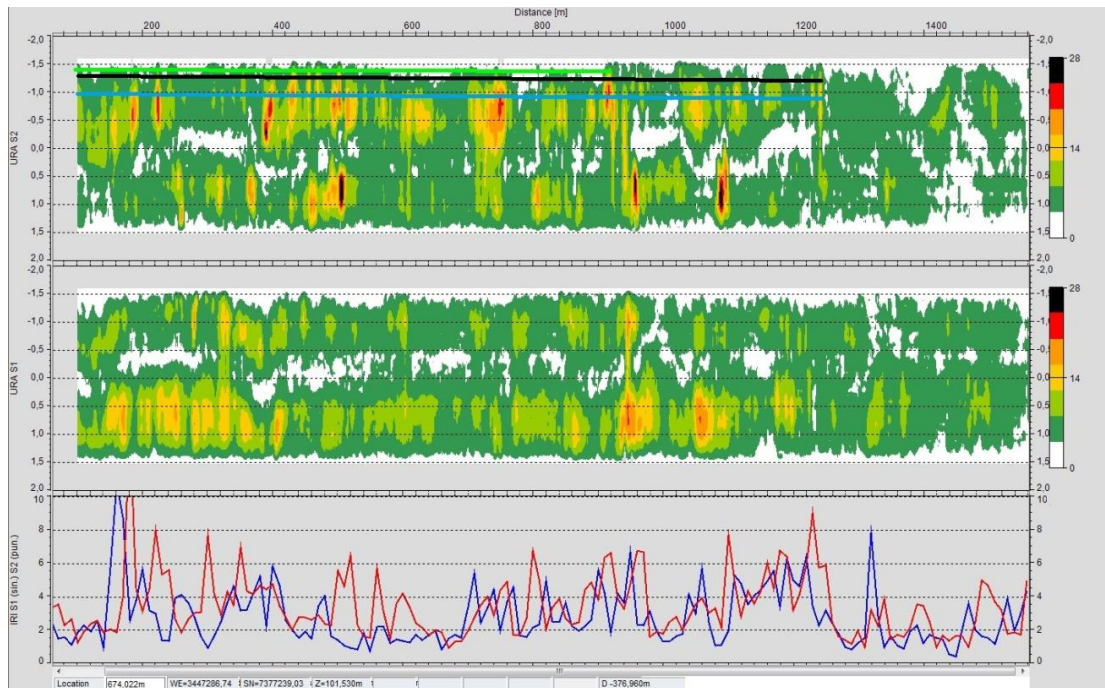
Idän viidellä kadulla ajoradan alittavia putkia on 89 kappaletta. Näistä jopa 50:n voitiin osoittaa aiheuttavan ongelmia katuverkon kunnolle. Ongelmallisimpana katuna esiin nousi Suopunki, joka sijaitsee lähes koko pituudeltaan vaaran rinteessä. On yleisesti tiedossa, että ajoradan vaaran puoleiselle kaistalle syntyy herkästi ongelmia, mikäli kuivatus ei ylärinteen puolella toimi. Suopungin tapauksessa ylärinteen puolella ojassa ja osittain suunnan kaksi kaistan alla kulkee lähes koko matkalta vesi-, sadevesi- ja jätevesijohtoja. Tällä osuudella ongelmat ovat kadun kannalta suurimpia. Kadun viimeisellä 400 metrin matkalla edellä mainittuja johtoja ei ole, ja tie onkin tällä osuudella huomattavasti paremmassa kunnossa (Kuvio 33). Rinteen puolella olevien johtojen vaikutus katuihin on myös esitetty kuvioissa 34 ja 35. Kuvion 36 mukaisesti myös kadun poikkisuunnassa alittavat johdot aiheuttavat ongelmia Suopungissa.

Kuvio 33. Suopunki plv 0-1550m. Kuviossa on esitetty vain tekstissä mainitut tien suuntaisesti kulkevat johdot. Ylin ikkuna kuvaa suunnan 2 ja keskimmäinen suunnan 1 uraisuutta. Alimmassa ikkunassa sininen käyrä kuvaa suunnan 1 ja punainen käyrä suunnan 2 IRI-arvoa

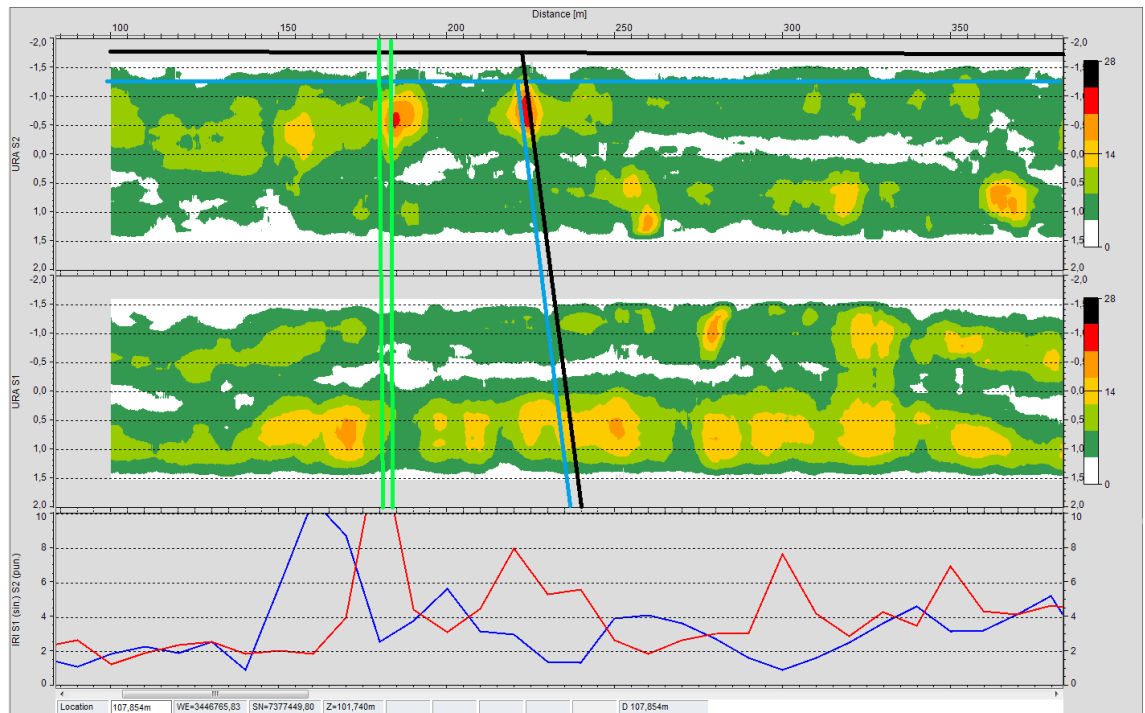
Kuvio 35. Suopunki plv 100-400m. Ylin ikkuna kuvaa suunnan 2 ja keskimääräinen suunnan 1 uraisuutta. Alimmassa ikkunassa sininen käyrä kuvaa suunnan 1 ja punainen käyrä suunnan 2 IRI-arvoa

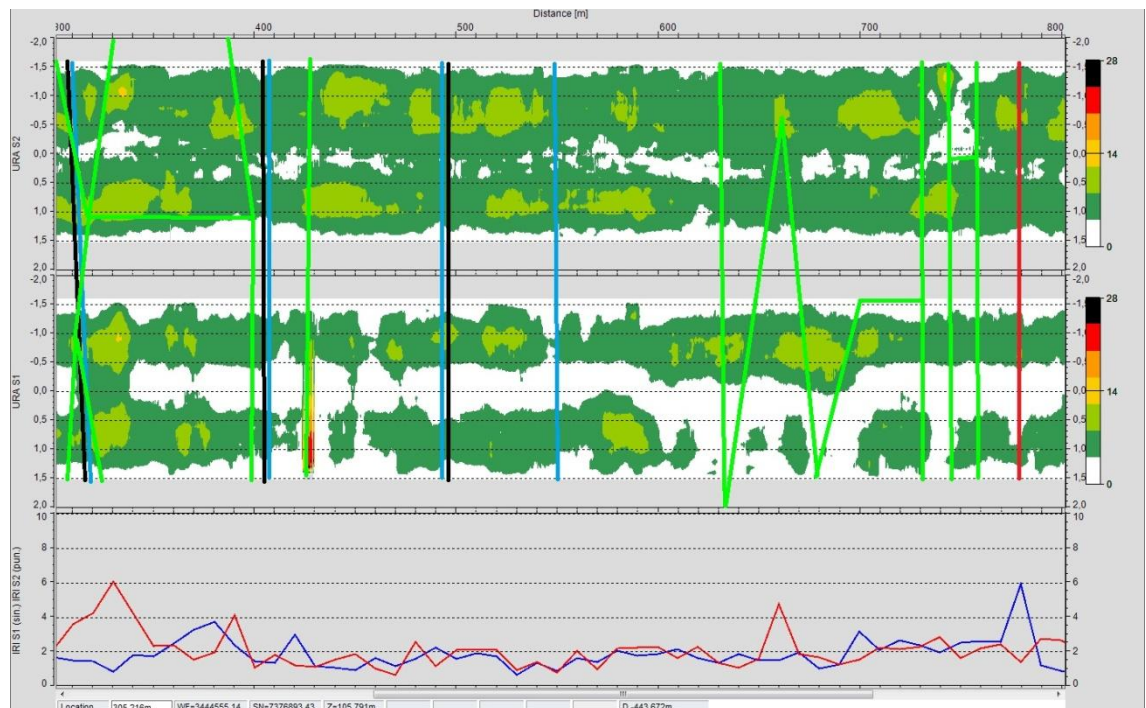
Ounasrinteentieltä, Matkajängäntieltä ja Reissumiehentieltä löytyy paljon kunnallistekniikan aiheuttamia ongelmia (44 johtoa, 31 ongelmakohtaa), mutta erityishuomio tutkimuksen kannalta kuuluu Metsämuseontielle. Metsämuseontien 28:sta ajoradan alla olevasta johdosta vain viiden voitiin katsoa aiheuttavan ongelmia katurakenteelle. Kuten kuviosta 37 näkee, johtoja on tarkasteluvälillä tiuhassa, mutta silti vain yhden plv 425 metrin kohdalla olevan sadevesijohdon voitiin katsoa aiheuttavan poikkeaman kadulle.

Kuvio 37. Metsämuseontie plv 300-800m. Ylin ikkuna kuvaa suunnan 2 ja keskimäinen suunnan 1 uraisuutta. Alimmassa ikkunassa sininen käyrä kuvaa suunnan 1 ja punainen käyrä suunnan 2 IRI-arvoa

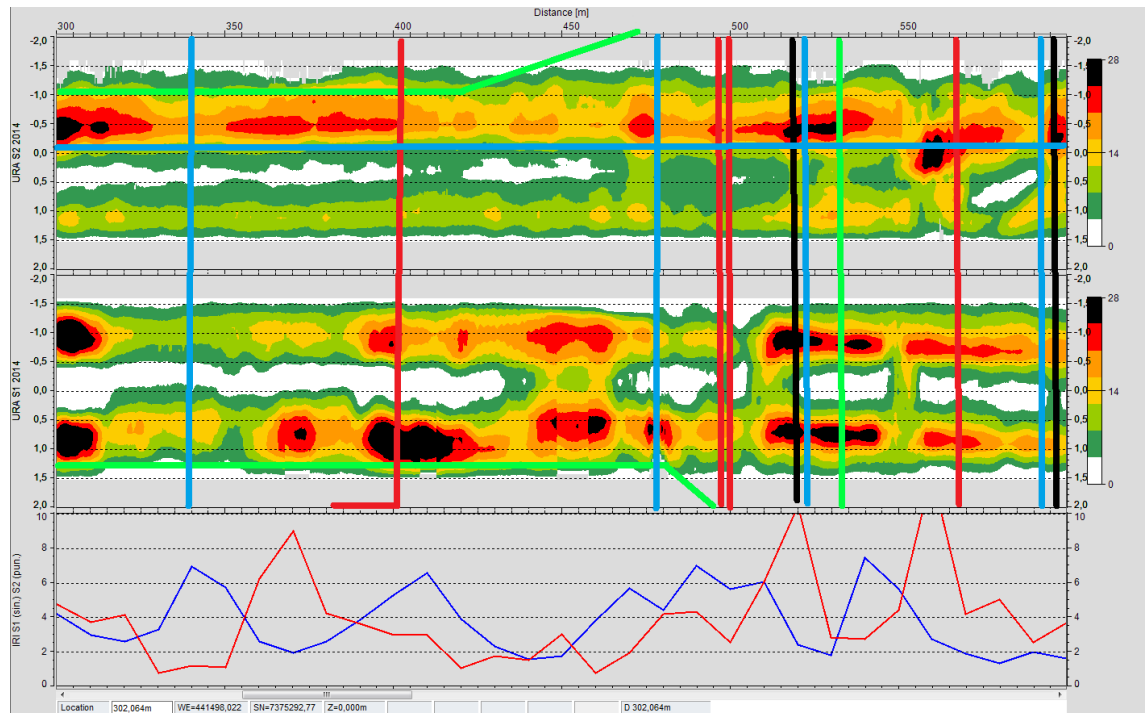
Kuviossa 38 on mittausaineistoa paaluväliltä 300-600m. Sekä IRI-, että laseraineistossa on selvästi nähtävillä kuinka johtorakenteiden sijainti korreloi aineistossa näkyvien poikkeamien kanssa. Putkien runsaus aiheuttaa epätasaista routanousua kuten routanousuvideon kuvassa (kuvio 48) näkyy. Tämä taas aiheuttaa heittoja, halkeamia ja muita ongelmia ajan kuluessa enemmän ja enemmän.

Kuvio 38. Teollisuustie plv 300-600m. Ylin ikkuna kuvaa suunnan 2 ja keskimäinen suunnan 1 uraisuutta. Alimmassa ikkunassa sininen käyrä kuvaa suunnan 1 ja punainen käyrä suunnan 2 IRI-arvoa

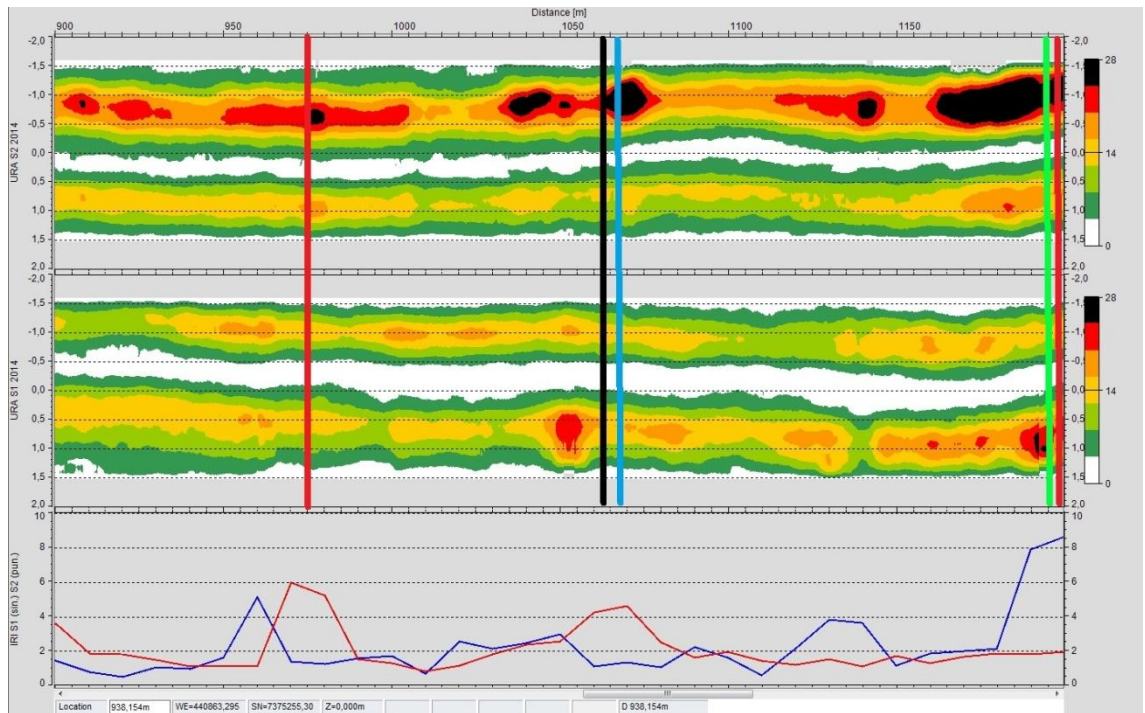
Kunnallistekniikan vaikutusta kadun huonoon kuntoon todistaa myös kuvio 39 saman kadun paaluväliltä 900-1200m. Kun kadun poikkisuunnassa alittavia johtoja on vain viisi kappaletta, IRI- ja laserdatoissa näkyvä poikkeavuus on paljon vähäisempää. Huomionarvoista on myös se, että aineistossa näkyvät poikkeamat ovat juuri johtojen kohdalla. 975 metrin kohdalla näkyvä kaukolämpöjohto on aiheuttanut kuviossa 40 näkyvän ongelman. Kuvassa näkyy myös rajua tyypin 2 urautumista.

Kuvio 39. Teollisuustie plv 900-1200m. Ylin ikkuna kuvaa suunnan 2 ja keskimäinen suunnan 1 uraisuutta. Alimmassa ikkunassa sininen käyrä kuvaa suunnan 1 ja punainen käyrä suunnan 2 IRI-arvoa

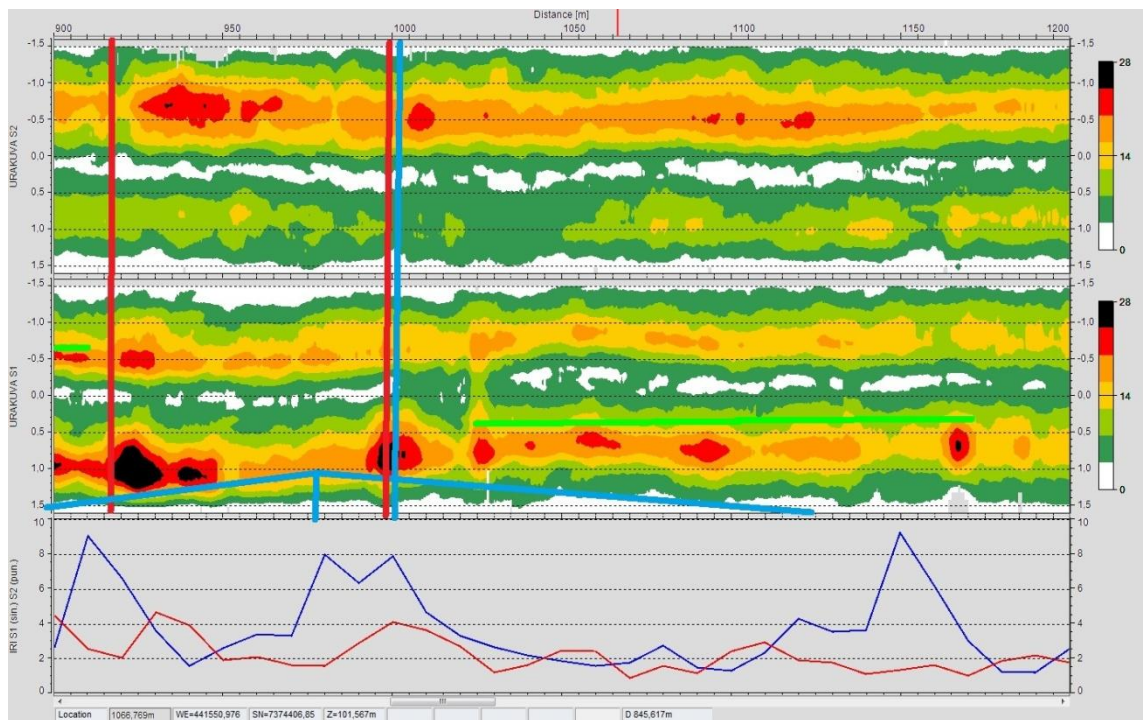
Pappilantien alku paaluvälillä 0-800m on kunnallistekniikan näkökulmasta hyväkuntoista. Välillä on paljon kadun poikkisuunnassa alittavia raaka-, jäte- ja sadevesijohtoja, joista vain pieni osa aiheuttaa aineistossa nähtäviä poikkeamia. Paaluvälillä 800-2000m ongelmakohtia on huomattavasti enemmän. Kuviossa 41 on esimerkki mittausaineistosta paaluvälillä 900-1200m. Harri Heikkinen on Aalto-yliopistolle tekemässään lisensiaatintyössään todennut, että deformaatio on voimakasta kaduilla, joilla kulkee säännöllisesti linja-autoliikennettä ja varsinkin kohdissa, joissa linja-autot joutuvat ajamaan hiljaa ja pysähtymään (Heikkinen 2012, 93). Kunnallistekniikan läsnäolo näillä paikoilla korostaa ongelmia, kuten plv 975 metrin kohdalla oleva linja-auton pysähtymislevike, jonka keskellä kulkee raaka- ja jätevesiputki todistaa (kuvio 42).

Kuvio 41. Pappilantie plv 900-1200m. Ylin ikkuna kuvaa suunnan 2 ja keskimäinen suunnan 1 uraisuutta. Alimmassa ikkunassa sininen käyrä kuvaa suunnan 1 ja punainen käyrä suunnan 2 IRI-arvoa

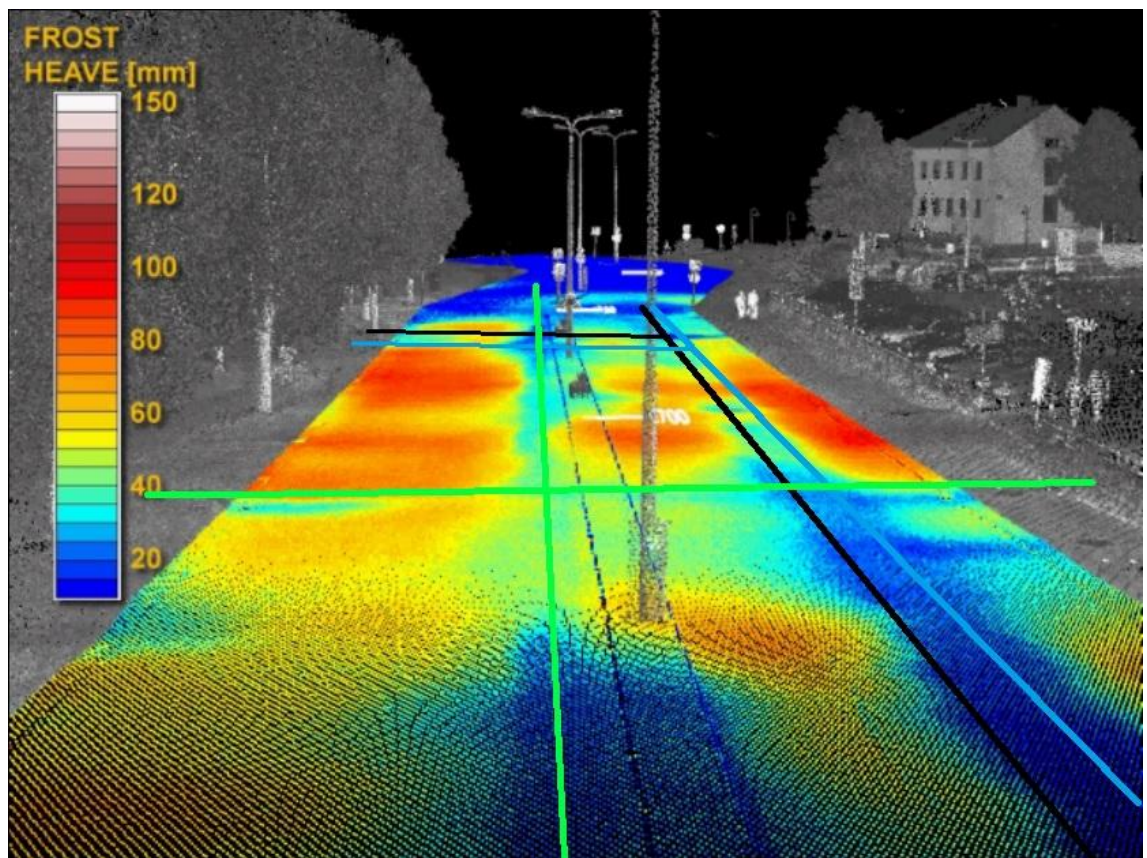
Routanousuvideot tukevat muualta saatuja tuloksia kunnallistekniikan vaikutuksesta katuverkon kuntoon. Johtojen ympärillä routanousu on vähäisempää, mikä näkyy sinisinä ja keltaisina väreinä videoissa. Oletuksen mukaisesti, kaukolämpöjohtojen kohdalla oli vähiten routanousua, sillä ne kulkevat lähempänä pintaa ja ovat lämpimämpiä, kuin muut johtotyytit. Johtojen ympärillä oleva routtimattomuus taas aiheuttaa routivuuseroja muun kadun kanssa. Kun maaperä kadulla routii, mutta johtojen ympärillä ei routaa ole, kadulle syntyy epätasaista routimista. Epätasainen routiminen taas aiheuttaa päällysteelle jännityksiä, joista syntyy halkeamia. Halkeamista taas seuraa se, että päällyste ei enää toimi yhtenäisenä laattana, jolloin ongelmat alkavat lisääntyä. Kuvioissa 47, 48 ja 49 on esimerkkikuvia routanousuvideoista, joihin on yhdistetty katurakenteessa olevat johtorakenteet.

Kuvio 47. Routanousu, Valtakatu (Mukaillen GeoVap s r.o 2011)

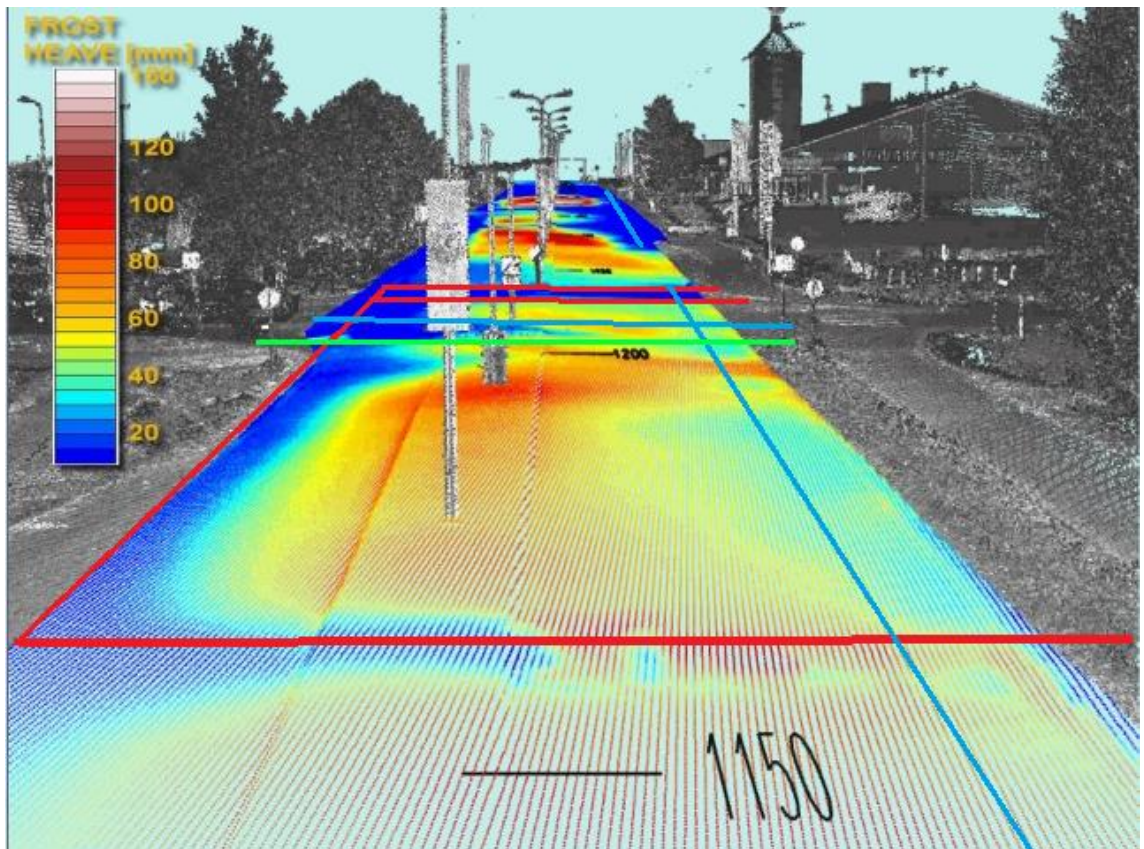
Kuvio 48. Routanousu, Teollisuustie (Mukaillen GeoVap s r.o 2011)

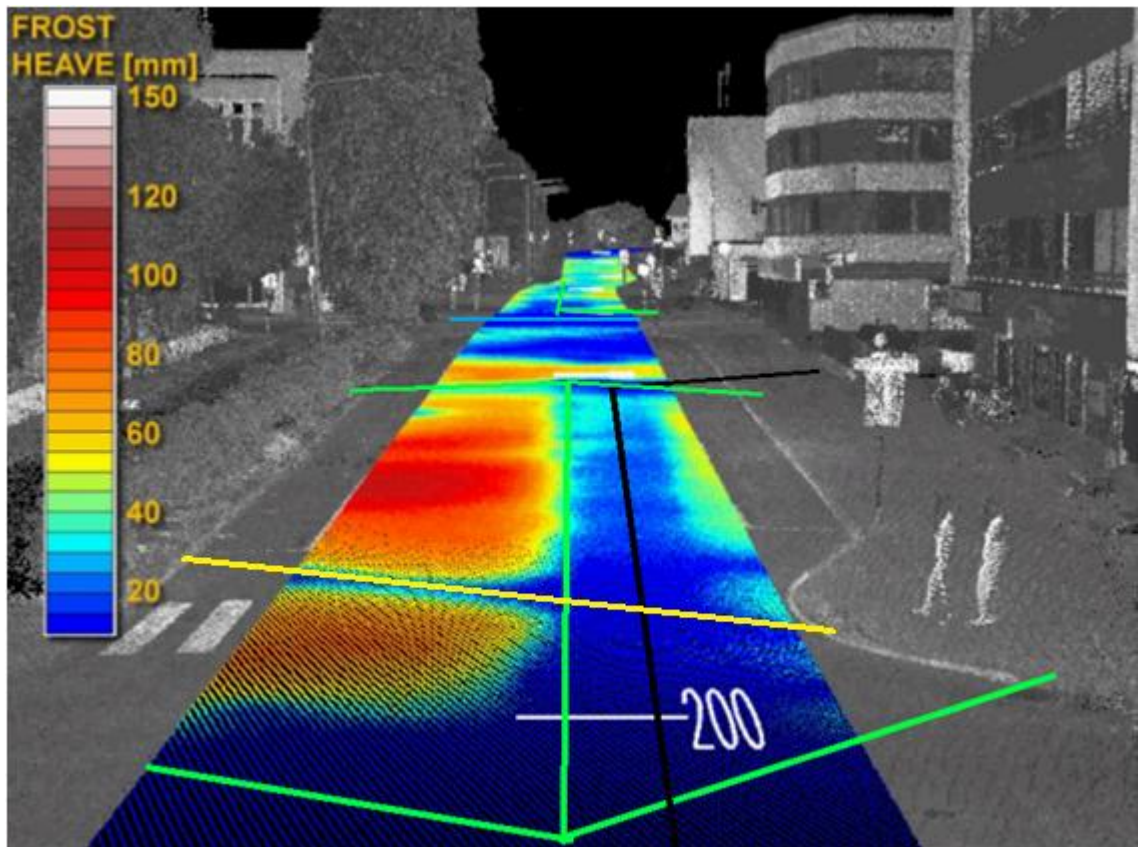
Kuvio 49. Routanousu, Ruokasenkatu (Mukaillen GeoVap s r.o 2011)

Kuvioon 49 on lisätty keltaisella värillä viiva kuvaamaan johtoa, joka ei näy tutkimuksessa käytetyissä johtokartoissa. Maatutka-aineistojen perusteella tässä kohdassa on johtokaivanto. Tämä johto voi olla esimerkiksi teleoperaattorin kaapeli, joiden kaapelikarttoja tässä työssä ei ole käytetty. Myös kunnallistekniikan johto, jota ei ole kartoitettu, on mahdollinen.
