BETONIKERROSTALON KUNTOTUTKIMUS, KORJAUSTAPA-EHDOTUS JA KUSTANNUS- ARVIO

Mikko Moisio

Opinnäytetyö
Huhtikuu 2016
Rakennustekniikka
Talonrakennustekniikka

Building inspection of a concrete housing apartment, repair methods and an estimation of repair costs

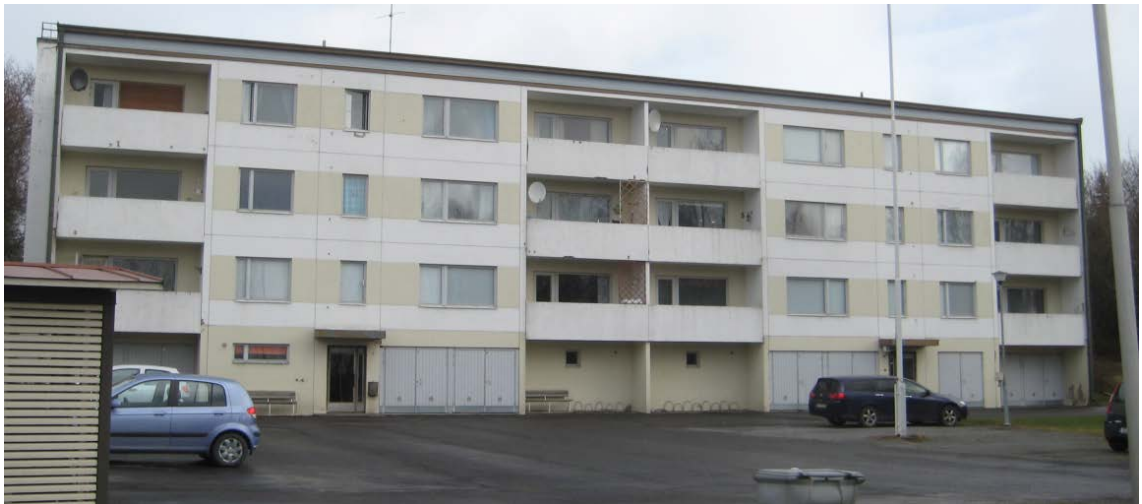
KUVA 5. Kuntotutkimuskohteen yleiskuva

Opinnäytetyön yhteydessä tehdyn kuntotutkimuksen kohteena oli 1+3-kerroksinen Sastamalassa sijaitseva asuinkerrostalo, joka on valmistunut vuonna 1969. Kuntotutkimuksen tavoitteena oli selvittää kohteen parveke- ja julkisivurakenteiden kunto, korjaustarve sekä teknisesti soveltuvat korjaustavat. Kohteen julkisivut ovat maalattupintaisia sandwich-elementtejä. Huoneistoparvekkeet ovat osittain elementtirakenteisia ja osin paikallavalettuja, pieliseinin kannatettuja julkisivulinjaan nähden sisäänvedettyjä parvekkeita. Lisäksi rakennuksessa on kaksi erillistä tuuletusparvekettä. Kohteen vesikatto on ulkopuolisella vedenpoistolla varustettu loiva, ulospäin kallistettu harjakatto ja vesikatteena on bitumikermi.

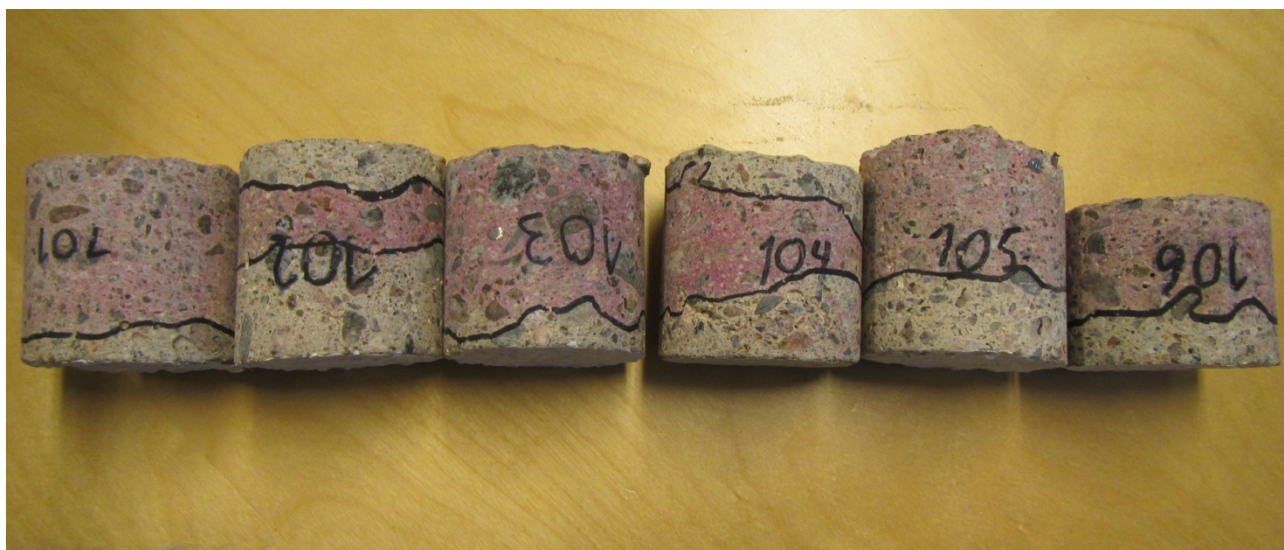
- Näytteessä JK 102 havaittiin \varnothing 3 mm raudoite karbonatisoitumisrintamassa. Teräksessä ei kuitenkaan ole havaittavissa ruostetta.
- Näytteissä JK 103 ja JK 105 on 2 kpl \varnothing 3 mm teräksiä karbonatisoitumattomassa betonissa. JK 105 raudoitteet sijaitsevat aivan näytteen sisäpinnassa.

- Näyte JK 104 on otettu kellarikerroksen elementistä.

Kuva 3. Maalipintaisista julkisivuelementeistä irrotetut näytteet.

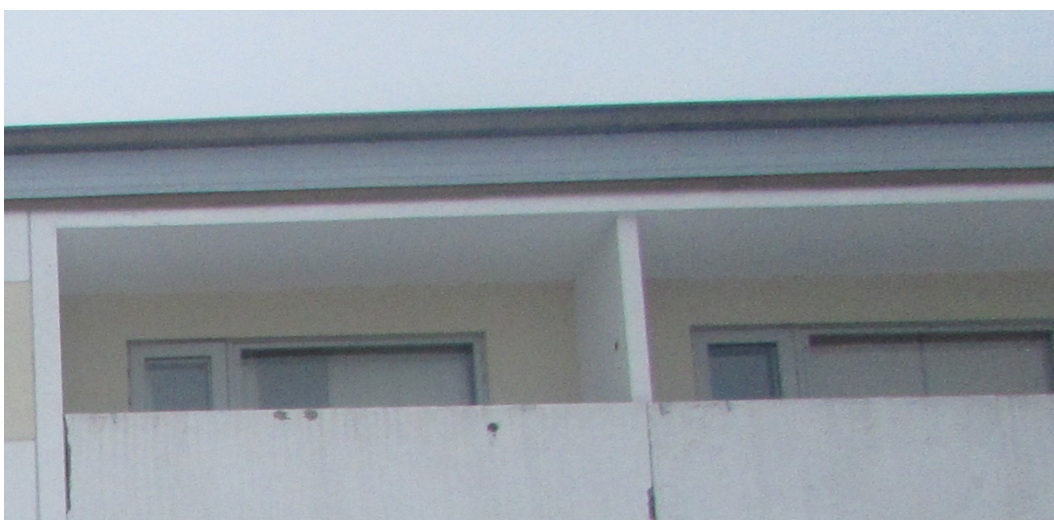
Kuva 10. Parvekekattona toimii paikallavalettu teräsbetoni-laatta

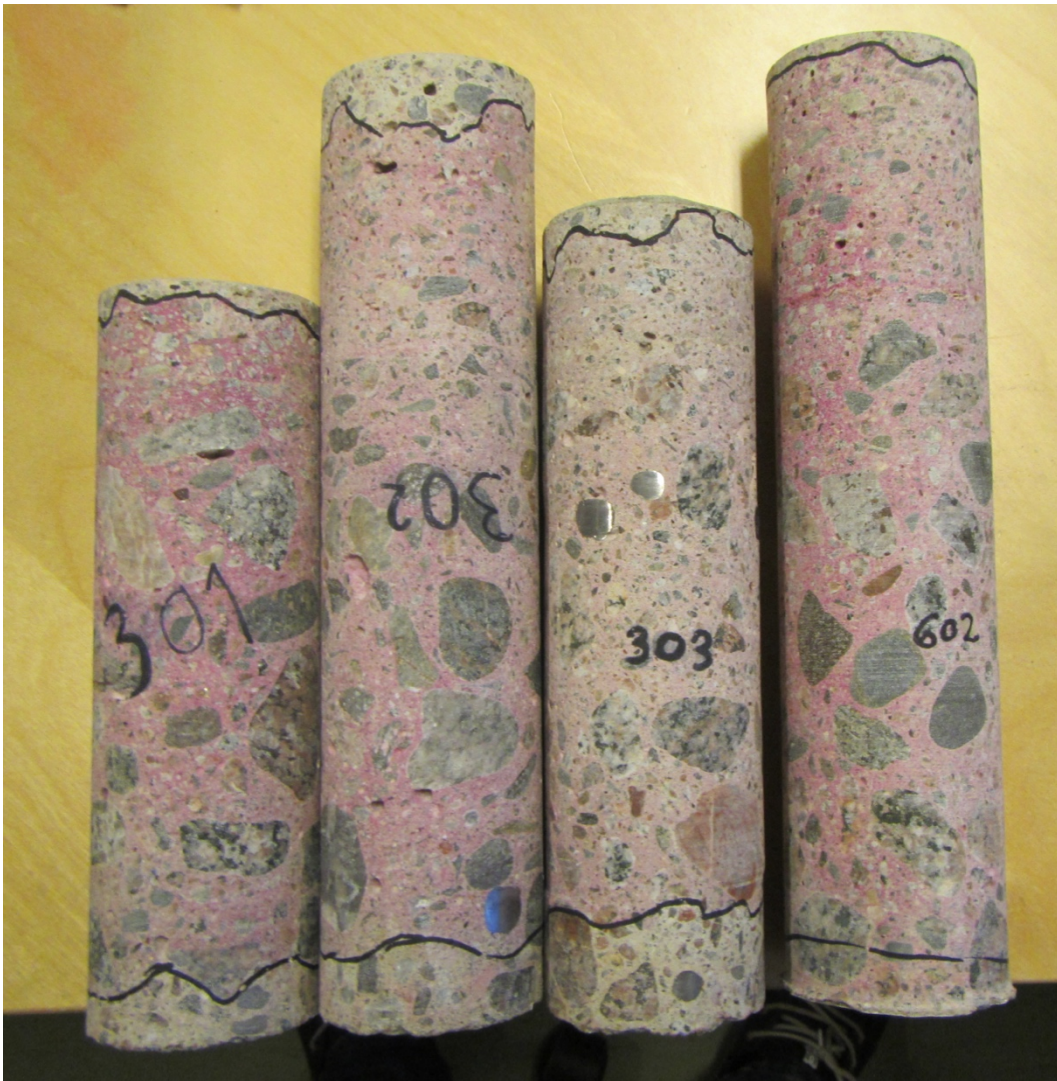
- Näytteessä JK 302 on \varnothing 10 mm teräs karbonatisoitumisrintamassa. Ruostetta ei ole havaittavissa.
- Näytteessä JK 303 teräksiä kahdessa tasossa. Karbonatisoitumattomalla alueella on \varnothing 6 ja 8 mm teräkset, jotka ovat hyväkuntoiset. 10 mm etäisyydellä alapinnasta on \varnothing 6 ja 12 mm teräkset karbonatisoituneella alueella, ja niissä on havaittavissa vähän ruostetta.

- Näytteiden yläpinnassa on harmaa pinnoite ja alapinnassa valkoinen maalipinnoite.

Kuva 11. Parvekelaatoista irrotetut näytteet.

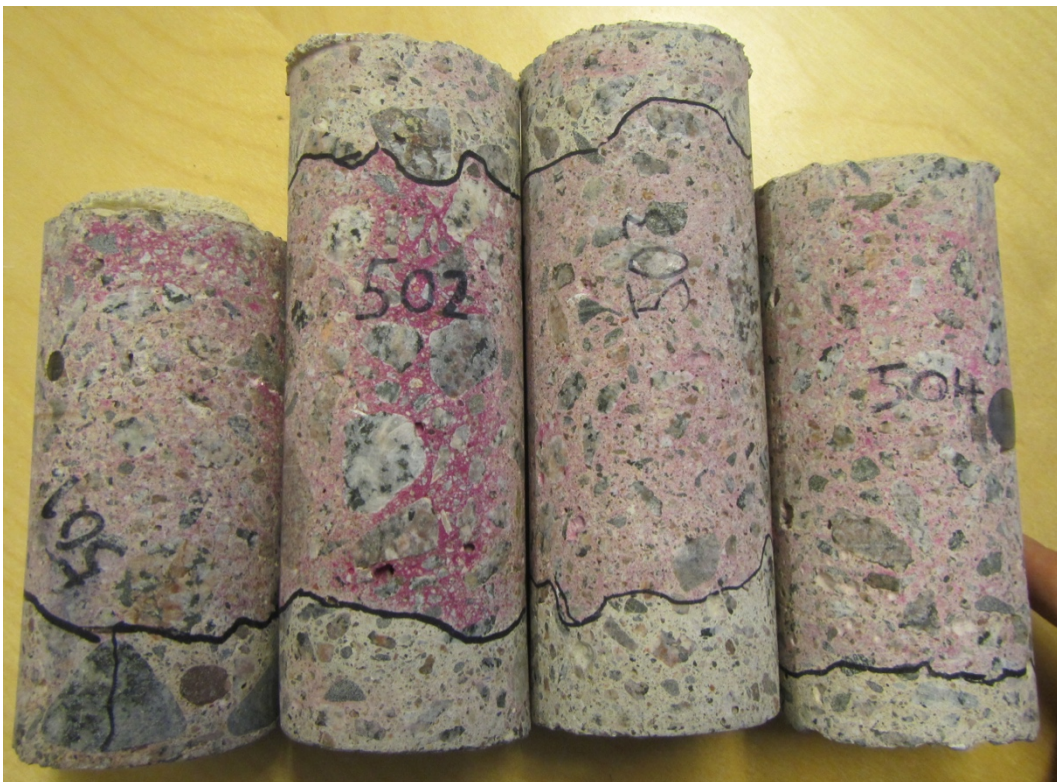
- Ulkopinnan karbonatisoitumissyvyydessä (27...28 mm) ei ole suurta vaihtelua näytteiden JK 502 ja JK 503 välillä. Näytekohtaisesti karbonatisoituminen on jokseenkin epätasaista. Näytteet JK 501 ja JK 504 on otettu uloimmista parvekkeista, joiden ulkopielenä toimii sandwichelementti, eikä eristettä vasten olleessa betonissa ole havaittavissa karbonatisoitumista.

- Pieliseinistä irrotetuissa näytteissä ei havaittu raudoitteita
- Näytteiden ulko- ja sisäpinnassa on valkoinen pinnoite.

Kuva 12. Parvekepielistä irrotetut betoninäytteet

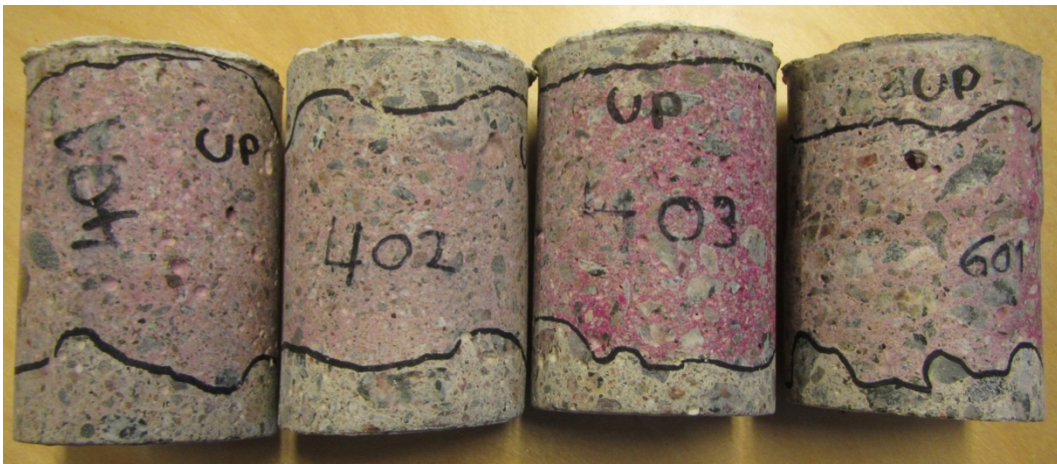
- Näytteessä JK 401 on \varnothing 8 mm teräs karbonatisoitumattomassa betonissa.
- Tuuletusparvekkeesta otetussa näytteessä JK 601 on \varnothing 10 mm teräs karbonatisoitumattomassa betonissa.

- Näytteiden ulko- ja sisäpinnassa on valkoinen maalipinnoite.

Kuva 13. Parvekekaiteista irrotetut betoninäytteet.

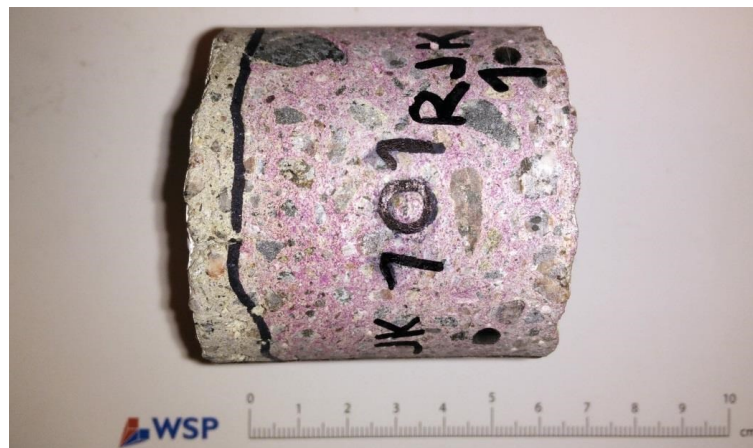
Kuva 1. Näyte JK 101. Ulkopinta vasemmalla.

Muita huomioita Näyte on porattu rakenteen läpi.

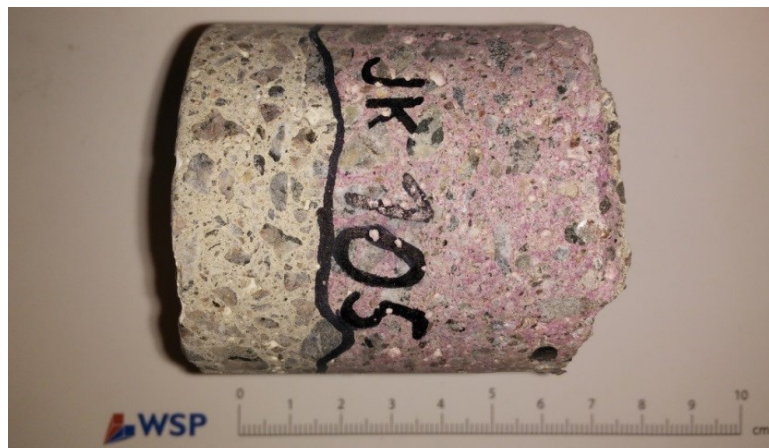
Kuva 3. Näyte JK 105. Ulkopinta vasemmalla.

Ulkopinta	11-19/16 mm	Sisäpinta	0-8/2 mm
Materiaali	Betoni		
Kiviaines	Raemuodoltaan vaihtelevia liuske-, gneissi- ja granitoidikappaleita. Raekoko Ø < 7 mm.		
Sideaines	Melko vaaleaa, tiivistä ja sileää.		
Tiivistyminen	Huono. Tiivistyshuokosten koko on < 3 mm.		
Säröt/vauriot	-		
Pinnat			
Ulkopinta	Valkoinen maalipinnoite rypyläisellä betonipinnalla, kulunut harjannekohtista. Yksittäin kookkaita pintahuokosia.		
Sisäpinta	Sementtiliima ja jäänteitä eristevillasta		
Teräkset	1 mm ja 3 mm sisäpinnasta Ø 4 mm. Karbonatisoituminen on saavuttanut teräsvyvyyden, lähempänä sisäpintaa olevassa teräksessä on vähäistä pintaruostetta.

Muita huomioita Näyte on porattu rakenteen läpi.

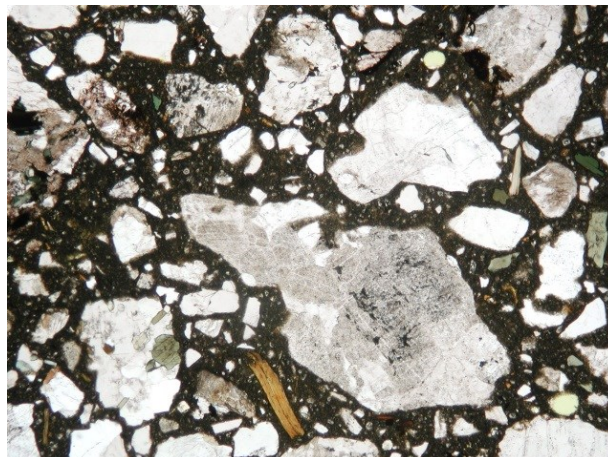
Kohde	Betonilieriö	Näyte	JK 105	Työnumero	11037
Ohuthie	RJK2	Ohuthieen koko	45x28 mm	Tutkimuskohta	Ulkopinta
Karkea kiviaines	Hieman pyöristyneitä granitoidi- ja liuskekappaleita. Yksittäisissä kappaleissa vähäistä, osin sideaineksen täyttämää säröilyä.				
Hieno kiviaines	Kulmikkaita granitoidi-, liuske- ja myloniittikappaleita sekä pienempiä mineraalirakeita. Yksittäisissä kappaleissa vähäistä, osin sideaineksen täyttämää säröilyä.				
Sideaines	Tasalaatuista ja tiivistä, karkearakeista portlandsementtiä. Seosaineena maasuonikuonaa. Hydrataatio on tasainen ja hydrataatioaste normaali.				
Kalsiumhydroksidi	Keskirakeisia, melko tasaisesti sideaineeseen jakautuneita kiteytymiä.				
Karbonatisoituminen	Ohuthieessä karbonatisoituminen ulottuu keskimäärin 16 mm, maksimissaan 20 mm syvyydelle ulkopinnasta.				
Kivi- ja sideaineksen tartunnat	Pääosin hyvät ja tiiviit.				
Huokokset	Suojahuokosia (\varnothing 0,02-0,8 mm) on kohtalaisesti. Tiivistyshuokosia (\varnothing < 1,75 mm) on kohtalaisesti, muodoltaan ne ovat melko säännöllisiä, pyöristyneitä.

Säröt, pinta	Ei merkittävää säröilyä.				
Säröt, sisäosa	Ei merkittävää säröilyä.				
Kiteytymät	Huokosissa on paikoin kalsiumhydroksidikiteytymiä ja yksittäiset suojahuokokset ovat umpeutuneet kiteytymistä.				
AKR (silikageeli)	Ei havaittu.				
Muita huomioita	Ulkopinnalla on ehjä, < 0,4 mm paksu maalipinnoite, joka on koostumukseltaan arviolta orgaaninen. Pinnoitteen tartunta betoniin on hyvä ja tiivis.

Kuva 4. Näyte JK 105, betonin mikrorakennetta. Kuvattu tasopolaroidussa valossa. Kuvan pitempi sivu n. 3,6 mm.

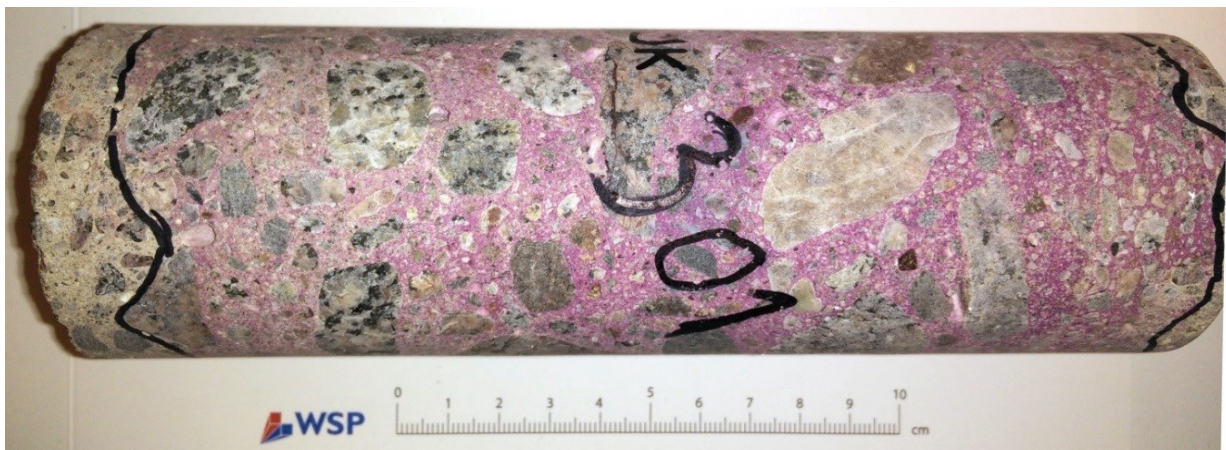
Kuva 5. Näyte JK 301. Alapinta vasemmalla.

Muita huomioita Näyte on porattu rakenteen läpi. Pintavalun ja kantavan laatan tartunta on tiivis.

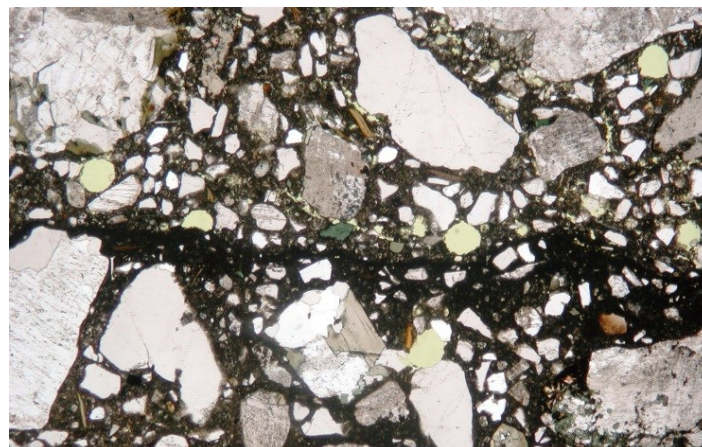
Säröt, pinta	6-10 mm välein mikrosäröjä, jotka myötäilevät kiviainesta ja ulottuvat n. 3 mm syvyydelle.				
Säröt, sisäosa	Ei merkittävää säröilyä.				
Kiteytymät	Huokosissa on paikoin vähäisiä kalsiumhydroksidi kiteytymiä. Yksittäiset suoja-huokokset ovat umpeutuneet kiteytymistä.				
AKR (silikageeli)	Ei havaittu.				
Muita huomioita	Ohuthieen yläpinnalla on n. 5 mm pintavalua. Betoni on kantavan laatan kanssa muuten samankaltaista, mutta huokoisempaa. Pieniä epäsäännöllisen muotoisia huokosia on runsaasti. Tartunta on hyvä ja tiivis (Kuva 6).

Kuva 6. Näyte JK 301, pintavalun ja kantavan laatan tartunta. Kuvattu tasopolaroidussa valossa. Pitempi sivu n. 3,6 mm.

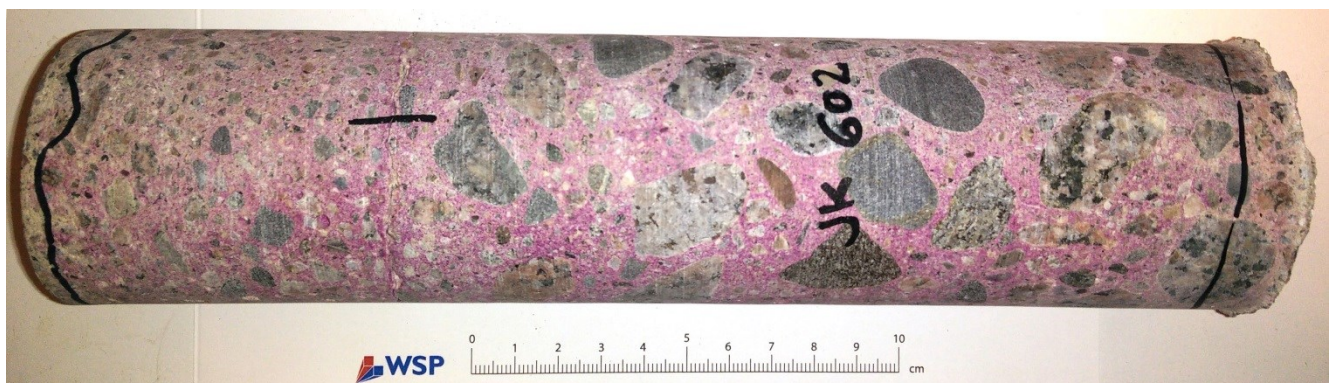
Kuva 7. Näyte 6. Yläpinta vasemmalla.

Muita huomioita Näyte on porattu läpi rakenteen. Pintavalu on irti kantavasta laatasta.

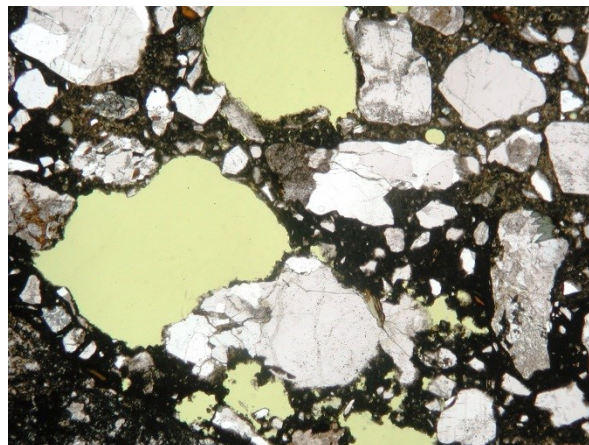
Karkea kiviaines	Hieman pyörityneitä liuskekappaleita.
Hieno kiviaines	Hieman pyörityneitä tai hieman kulmikkaita granitoidi- ja liuskekappaleita sekä pienempiä mineraalirakeita. Lisäksi harvalukuisempia huokoisia myloniitteja.
Sideaines	Tasalaatuista ja tiivistä karkearakeista portlandsementtiä. Seosaineena ma-suunikuonaa ja kalkkikivifillieriä. Hydrataatio on tasainen ja hydrataatioaste normaali.
Kalsiumhydroksidi	Keskirakeisia, mutta tasaisesti jakautuneita kiteytymiä.
Karbonatisoituminen	Ohuthieessä karbonatisoituminen ulottuu keskimäärin 10 mm, maksimissaan 13 mm syvyydelle ulkopinnasta.
Kivi- ja sideaineksen tartunnat	Pääosin hyvät ja tiiviit.
Huokokset	Suojahuokosia (\varnothing 0,02-0,8 mm) on keskimäärin kohtalaisesti, ne ovat hyvin epätasaisesti jakautuneita. Tiivistyshuokosia (\varnothing < 3,5 mm) melko runsaasti ja n. 0-10 mm ulkopinnasta on muuta betonia huokoisempi (Kuva 10). Huokokset ovat muodoltaan pyörityneitä.

Säröt, pinta	Ei merkittävää säröilyä.
Säröt, sisäosa	Ei merkittävää säröilyä.
Kiteytymät	Huokosissa on vähäisiä ettringiittikiteytymiä.
AKR (silikageeli)	Ei havaittu.
Muita huomioita	Ulkopinnalla on kaksi, paikoin kolme erilaista pinnoitetta. Uloimpana < 0,4 mm paksu, arviolta orgaaninen pinnoite, jossa on mikrokuituja. Sen alla 0-1,0 mm paksu sementtilaasti, joka on runsaasti suojahuukostettu. Laastissa on lentotuhkaa, kalkkikivifillieriä ja kalkkikivikappaleita (\varnothing < 1 mm) sekä mahdollisesti orgaanisia lisäaineita. Laastin alla on paikoin arviolta vanhempi kolmikerroksinen maalipinnoite, joka mahdollisesti on koostumukseltaan silikaattimaali. Kerrosten ovat pääosin hyvät.

Kuva 10. Näyte JK 403, huokoisuutta ulkopinnan läheisyydessä. Kuvattu tasopolaroidussa valossa. Pitempi sivu n. 3,6 mm.

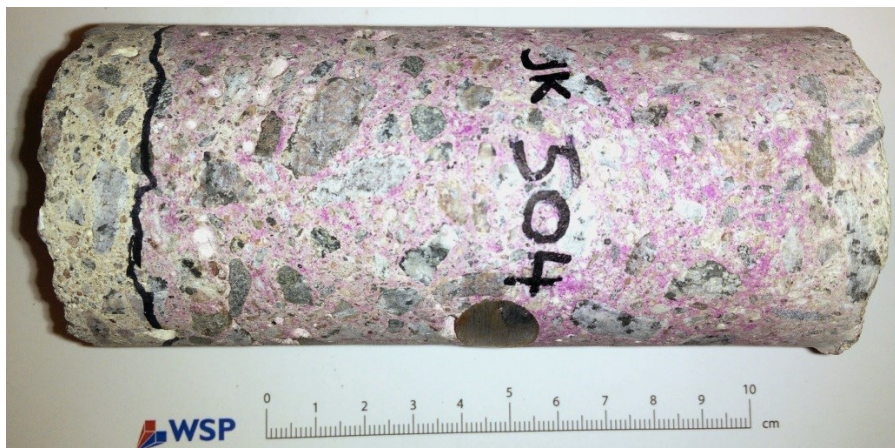
Kuva 11. Näyte JK 504. Ulkopinta vasemmalla.

Teräkset 61 mm ulkopinnasta Ø 12 mm.

Muita huomioita Porattu rakenteen läpi.

Säröt, pinta	Ei merkittävää säröilyä.
Säröt, sisäosa	Pinnan suuntaista säröilyä 9 mm syvyydeltä läpi näytteen. Säröjen leveys on < 0,25 mm ja ne ulottuvat poikki ohuthieen. Säröily myötäilee kiviainesta ja paikoin muodostaa kehiä kivien ympärille. Säröt haarautuvat paikoin viistosti pinnan vastaisiksi haaroiksi, jotka yhdistävät pinnan suuntaisia säröjä. Säröissä on paikoin ettringiittikiteytymiä. (Kuva 12)
Kiteytymät	Huokosissa ja säröissä on ettringiittikiteytymiä. Yksittäiset suojahuokokset ovat umpeutuneet kiteytymistä.
AKR (silikageeli)	Ei havaittu.
Muita huomioita	Alapinnalla on < 0,55 mm paksu maalipinnoite, joka on koostumukseltaan arviolta orgaaninen ja siinä on mikrokuituja. Betonin pinta on epätasainen ja kiviaines on paljastunut. Osa paljastuneesta kiviaineksesta on säröillyt ja säröissä on maalia.
