**PIENTALON KUNTOTARKASTUS, MÄRKÄTILOJEN KORJAUS JA LEVYTYSTUDIO
STUDION RAKENNESUUNNITELMA**

Insinöörityö
Kajaanin ammattikorkeakoulu
Tekniikka ja liikenne
Rakennustekniikan koulutusohjelma

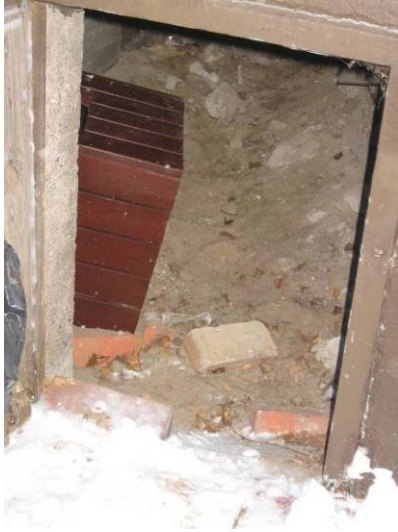
Vanhan osan alapohjaan pääsee talon reunustalla olevasta luukusta (kuva 1). Luukkua ei ole suojattu, eikä maata ole kallistettu pois päin luukusta. Sadevedet sekä sulava lumi pääsevät helposti sitä kautta alapohjaan.

Kuva 1. Alapohjaan menevä luukku.

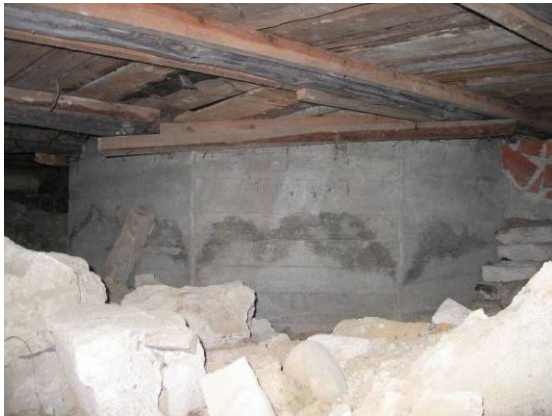
Sisään tullessa huomattiin, että siellä on isoja kasoja betonia, tiiliä ja puuta (kuva 2). Ne haittaavat alapohjan tuuletusta. Siitä päätellen vanhan osan entinen alapohja on koostunut kantavasta betonilaatasta. Betonista syntyneet jätökset on jätetty alapohjaan. Nyt siellä on kantavat rakenteet puusta. Kantava betonilaatta on luultavasti purettu viemäröinnin uusinnan yhteydessä.

Kuva 2. Alapohjassa rakennusjätettä.

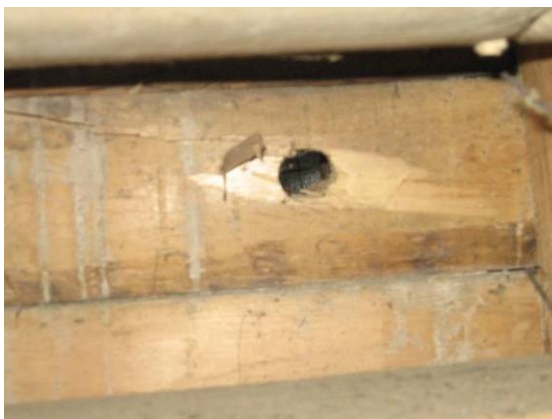
Vanhan osan alapohjassa on ollut puutteellinen tuuletus (kuva 3), joka on aiheuttanut lattia-rakenteen lahoamista. Lahonneet rakennusmateriaalit on poistettu ja uusittu vastaavanlaisilla materiaaleilla. Näin on varmistettu, että rakenteet toimivat alkuperäisesti suunnitellulla tavalla esimerkiksi hengittävyuden kannalta. Asukkaat ovat lisänneet tuuletusreikiä kairaamalla niitä sokkeliin. Näin saatiin parannettua tuuletusta ja sen kulkeutumista alapohjan eri osiin.

Kuva 3. Puutteellinen tuuletusreikä alapohjassa.

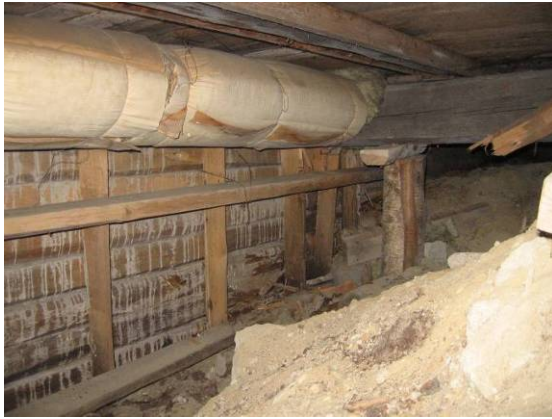
Vanhasta osasta on poistettu pönttöuunit. Koko kohteessa on vesikiertoinen patterilämmitysjärjestelmä, jonka vesi lämmitetään öljykattilalla. Lisätyn patteriverkoston putket sijaitsevat alapohjassa (kuva 4).

Kuva 4. Alapohjassa kulkevat patteriverkoston putket.

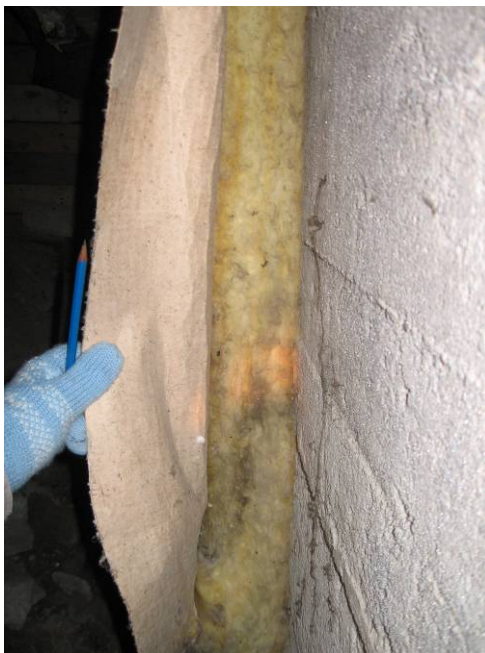
Sokkeli on valettu hiekan päälle. Sokkelia on osittain eristetty mineraalivillalla, joka on ajan myötä tummunut (kuvat 5 ja 6). Sokkelissa kadun puolella huomattiin routimisesta johtuneita vaurioita (kuvat 7 ja 8). Ne ovat voineet aiheuttaa sokkelin kantavuuden heikkenemistä. Tarkastuspäivänä sokkelia ei päässyt tutkimaan ulkopuolelta lumen takia.

Kuva 5. Tummunutta mineraalivillaa sokkelin vieressä.

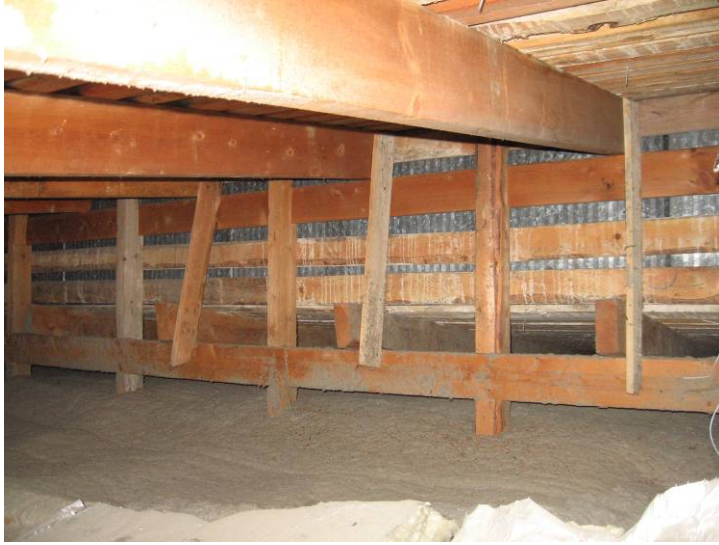
Peltikatteen alla ei ole aluskatetta, mikä normaalisti estäisi peltikatteesta muodostuvan kondenssiveden valumista eristeiden päälle (kuva 13). Tämän katon kondenssivesien kuivuminen hoituu peltikatteen alla olevan laudoituksen avulla. Kondenssivesi imeytyy lautoihin ja laudoista kosteus haihtuu itsekseen pois.

Kuva 13. Aluskatetta ei ole.

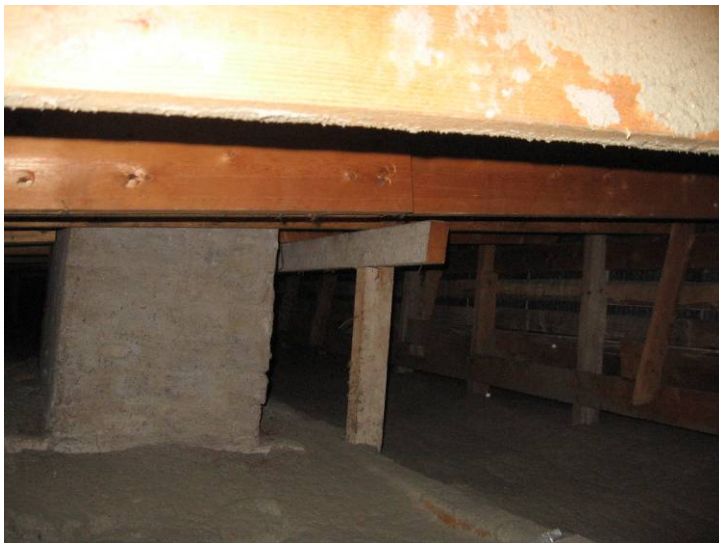
Yläpohjasta päästiin tarkastelemaan piipun kuntoa. Piipussa ei näkynyt vesivalumia (kuva 14). Loivan kattorakenteen tyypistä sekä aluskatteen puuttumisesta johtuen yläpohjan riittävä tuuletus tulisi tarkistaa. Silmämääräisesti katsoen ei nähty, onko kattorakenteessa lappeen alla tuuletusta (kuva 15).

Kuva 15. Yleiskuvaa yläpohjasta.

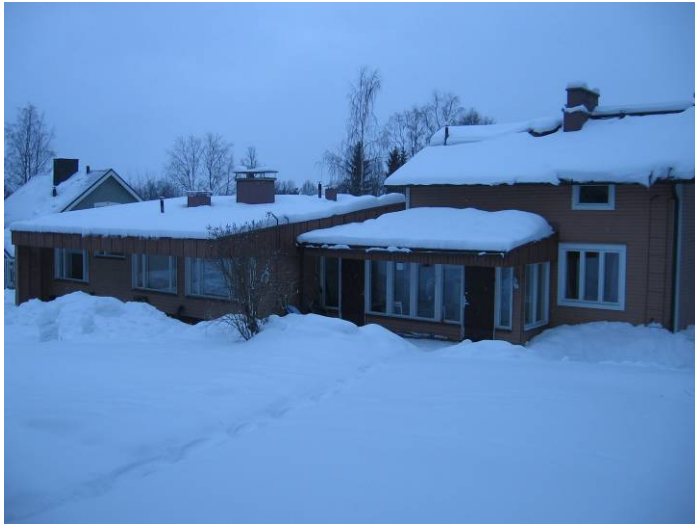
Laajennusosassa ei ole lainkaan tuuletussäleiköitä (kuva 16). Vanhan osan yläpohjasta puuttuu toisen päädyn tuuletussäleikkö (kuvat 17 ja 18). Tuuletussäleikköjen puuttuminen lisää eristeiden kostumisen riskiä. Nykymääräysten mukaisesti ne täytyy sijaita rakennuksen molemmissa päissä.

Kuva 16. Laajennuksen päädyssä ei ole tuuletussäleikköä.

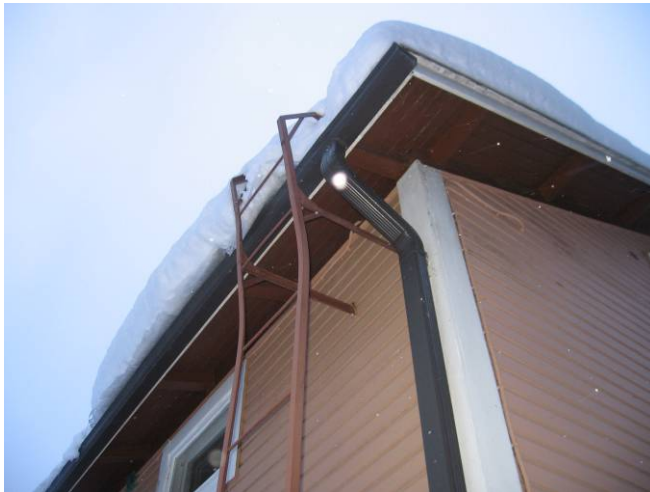
Kuva 20. Katolle menevät tikkaat eivät ole kunnolla kiinni.

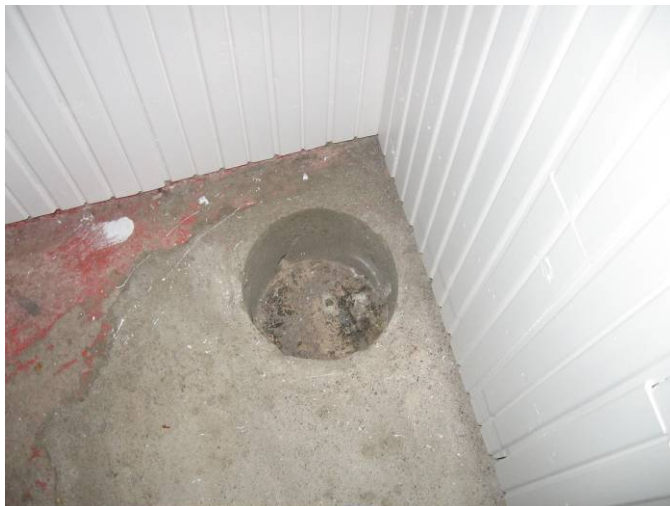
Lattian pintamateriaalina on ollut punainen kokolattiamatto. Uudet asukkaat ovat poistaneet sen ulkonäköhaitan takia. Matosta on irronnut punaista väriä raakabetoniin kostuttuaan (kuva 37). Kokolattiamatto ei eristä kosteutta yhtään. Poistettuaan maton alta paljastui betonissa reikä, jonka tarkoitusta ei tiedetä (kuva 38). Reiän syvyys on noin 15 cm. Lattia on epätasainen. Raakabetoni on altis kosteudelle, mutta kohonneita kosteuden pitoisuuksia ei löytenyt.

Kuva 38. Pukuhuoneen lattiassa reikä.

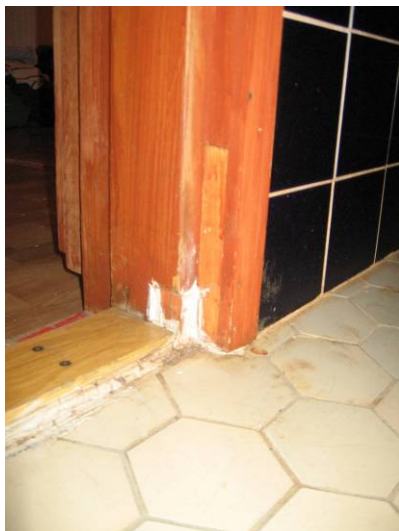
Pesuhuoneeseen ei ole rakentamisen jälkeen tehty korjauksia. Seinät ovat osaksi paneloitu ja osaksi laatoitettu (kuva 40). Nurkkien välisiä saumoja ei ole tiivistetty silikonilla ja osaksi saumausaine on kulunut pois. Nykymääräysten mukaisesti nurkkasaumat täytyy tiivistää silikonilla. Pukuhuoneen ja pesuhuoneen välisen oven kynnyks on kärsinyt kosteudesta. Se on hieman harmaantunut ja lahonnut (kuva 41).

Kuva 41. Pesuhuoneen kynnystä kitattu.

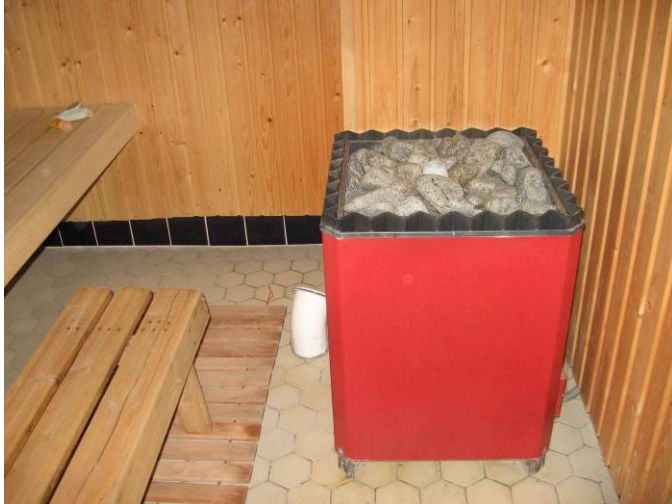
Pesuhuoneessa sekä saunassa on yhtenäinen lattialaatoitus. Saunassa on pystypaneeli (kuva 43). Saunan panelointi on tyydyttävässä kunnossa. Pystypanelointi lahoaa helpommin kuin vaakapanelointi. Vaakapaneloinnissa pontit estävät roiskevesien pääsyn paneloinnin taakse.

Kuva 43. Yleiskuva saunasta.

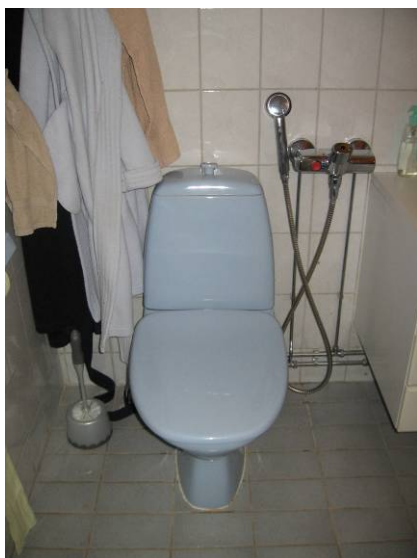
Kuva 48. Vessanpöntön vieressä oleva suihku tiputtaa vettä.

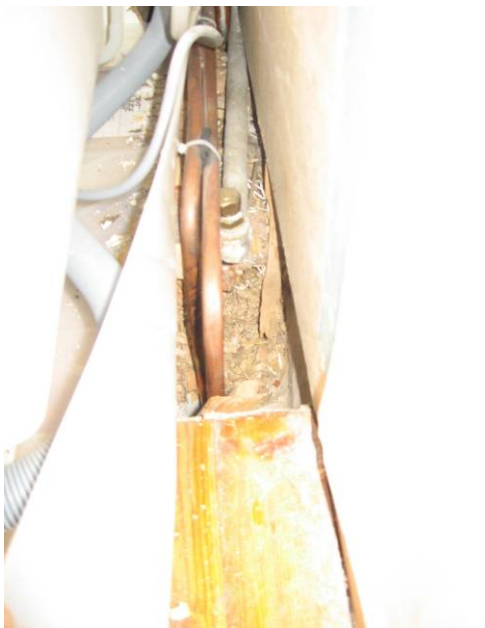
Kuva 57. Astiapesukoneen takaa.
