1700-luvun vinokansilipaston konservointi

Metropolia Ammattikorkeakoulu

Opinnäytetyö

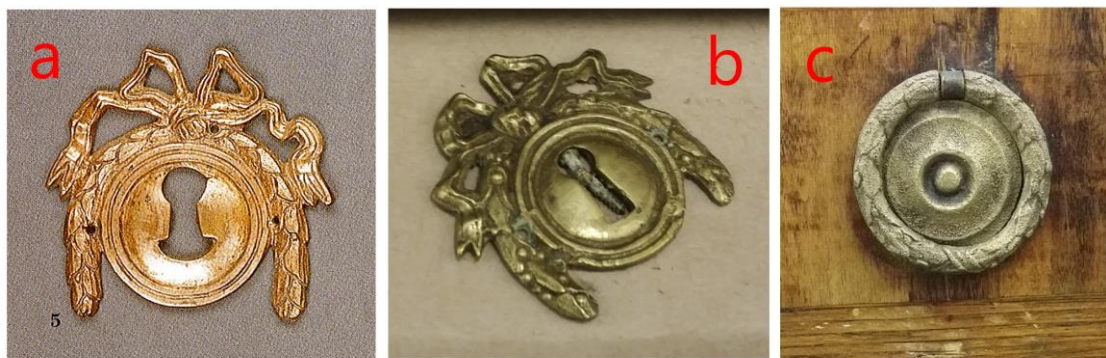
Lipastossa on todennäköisesti messingistä valmistetut lukkokiilvet, vetimet ja vetimenkiilvet. Kaikki lipaston vetimet, vetimen- ja lukkokiilvet ovat kustavilaistyylisiä (kuva 4). Sellaisia kustavilaisia metalliosia on käytetty vuosien 1770-1800 välisenä aikana (Sylvén, Fredlund 2002, 96). Lipasto itse ajoittuu 1700-luvun alkuun, mutta vetimet ja helat eivät näytä sopivan yhteen muun lipaston muodon kanssa. Voi hyvinkin olla, että ne ovat myöhempiä lisäyksiä. (Oksanen 03.03.2016.)

Kuva 4. A-lukkokiilpi (Sylven, Fredlund 2020, 96); b, c lipastossa olevat kilvet ja vetimet.

Kahdet vetimet, kahdet vetimenkilvet ja yksi lukkokilvistä ovat erilaisia kuin muut messinkiosat lipastossa. Niissä on karhea pinta ja ne ovat tummuneet melkein mustaksi kuin taas muut ovat vuosisatojen käytön jälkeen sileitä ja selkeästi vanhoja niissä olevan patinan perusteella. Vetimien kiinnitysmekanismit ovat myös paljon pitempiä kuin muissa vetimissä. Kaikki viittaa siihen, että lipastosta ovat jossain vaiheessa hävinneet yksi lukkokilpi, kahdet vetimet ja vetimenkilvet. Ne on valettu uudestaan ja kiinnitetty lipastoon ilman, että niiden valupintaa olisi puhdistettu (kuva 9).

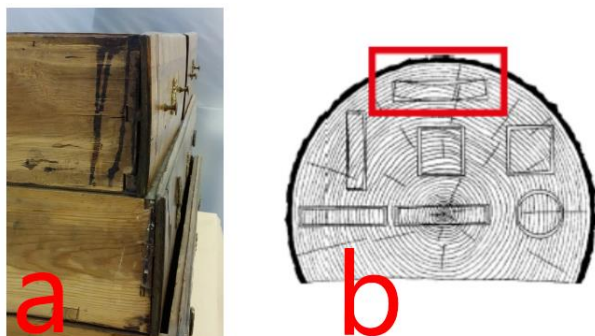
Lipasto koostuu kahdesta osasta. Alaosassa, joka on noin kaksi kolmasosaa lipaston korkeudesta on neljä laatikkoa: kaksi isompaa alhaalla ja kaksi pienempää vierekkäin ylhäällä. Laatikoiden etupintaan on tullut kevyt kupera muoto johtuen sokkopuun elämisestä (kuva 5a). Myös vinokannessa näkee samaa efektiä. Yläosassa vinokannen takana sisätalassa on piilossa paljon erilaisia pikkulaatikoita, yhteensä kolmetoista. Koko yläosa on sisältä maalattu vihreäksi jossain vaiheessa. Kyseessä ei ole alkuperäinen

Kuva 5. A-lipaston laatikoiden etusarjat; b- puun kutistuminen (Rowell 2005, 86).

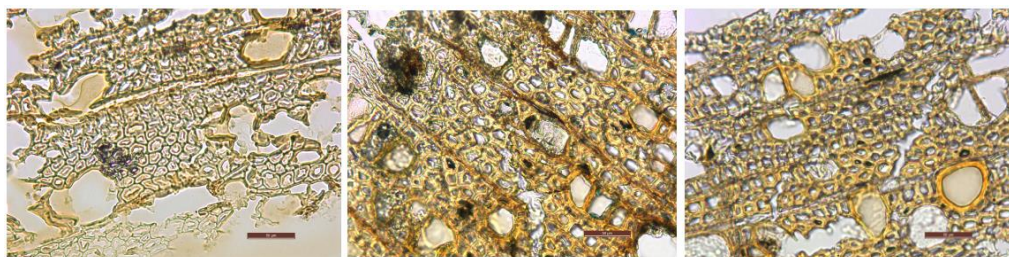
Kuva 10. Poikkileikkauskuvat, missä on lipaston viilut eri paikoista.

Viiluista otetut poikkileikkausnäytteet ovat kaikki saman tyyppisiä (kuva 10). Niissä on isoja, yksittäisiä vesikanavia, -huokosia sekä pienempää solurakennetta kanavan ympärillä. Vesihuukokset ovat tasaisesti jakautuneet ja ovat melkein saman kokoisia niin kevätpuussa kuin myös kesäpuussa (kuva 11). Solurakenteen seinämät ovat suhteellisen paksuja.

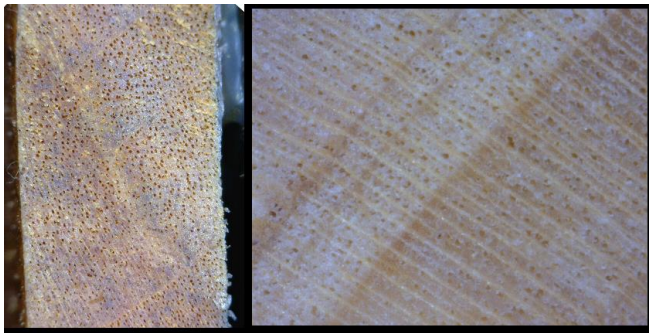
Kuva 11. Dino-Lite kuva viilun rakenteesta.

Dino-Lite kuvat lipaston viiluista (kuva 11) vahvistavat mikroskooppikuvista tehtyä päätelmää, että lipaston viiluissa kyseessä on todennäköisesti omenaa. Kuvasta näkee, että putkilot ovat suurimaksi osaksi rakenteessa yksittäin ja tasaisesti jakautuneet radiaalisesti.

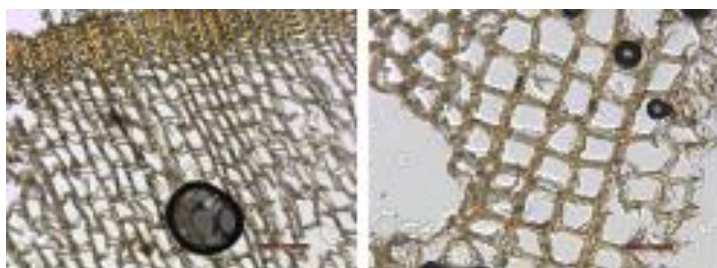
Sokkopuun leikkausnäytteistä (kuva 13) näkee, että puun soluseinät ovat ohuita, solut ovat isompia kevätpuussa ja pienenevät vasta ihan kesäpuussa. Arvio on, että sokkopuu on todennäköisesti mäntyä. Männyssä pihkatiehyt ovat isompia kuin kuusessa ja niitä löytyy joka puolella solurakennetta, kuten taas kuusessa ne ovat tangentiaalisesti yksittäin tai 8-12 kanavan ryhmissä (Hoadley 1990, 20; Woodanatomy 2016). Poikkileikkausnäytteistä ei löytynyt pihkakanavia tai jos niitä oli siinä, skalpelli on saanut ne rikki ja niistä ei voi sanoa, että onko kyseessä pihkatiehyt tai skalpellin jättämä jälki.

Kuva 13. Lipastossa olevan sokkopuun poikkileikkausnäytteet.

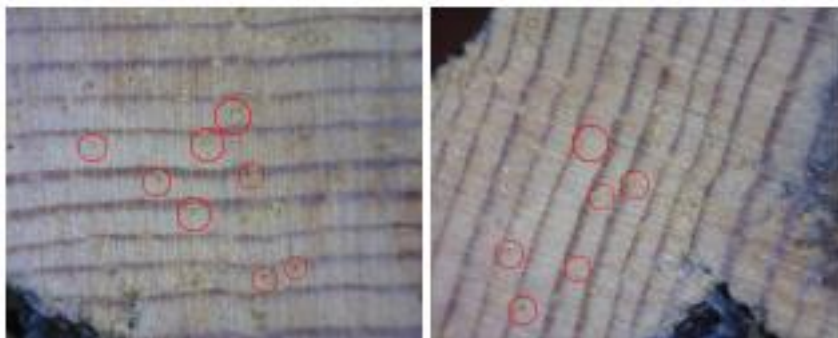
Dino-Lite kuvat (kuva 15) sokkopuusta tuovat näkyviin isomman alueen kuin mikroskooppileikkaukset. Dino-Lite kuvista näkee myös pihkatiehyt aika selkeästi. Ne ovat isoja ja tasaisesti jakautuneita puun rakenteessa (kuva 15). Dino-Lite sokkopuusta otettujen kuvien perusteella voi sanoa, että sokkopuuna on todennäköisesti käytetty mäntyä.

Kuva 15. Kuvassa näkee sokkokuun pikatiehyt.

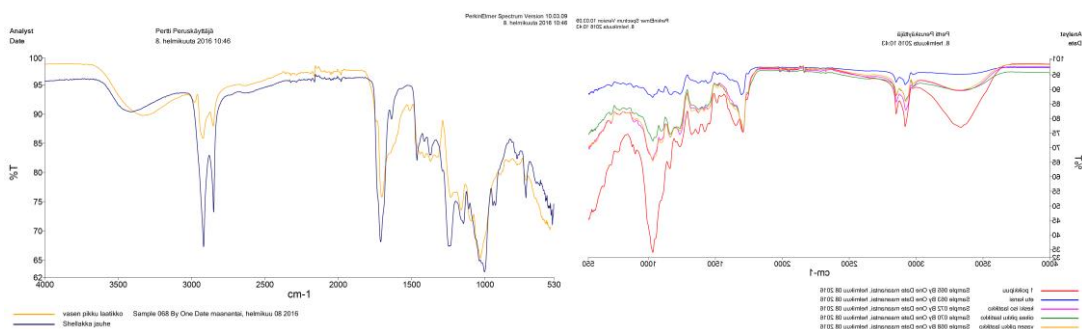
Vahva veikkaus oli, että pintakäsittely saattaa olla sellakkaa. Pintakäsittelynäytteet otettiin lipaston sivusta kolmesta laatikosta, vinokannesta ja yhdestä poikkipuusta, joka on laatikoiden välissä. Kaikki pintakäsittelystä otettujen näytteiden spektrit ovat saman tyyppisiä ja niiden piikit ovat samoissa paikoissa. Kyseessä on siis samaa ainetta (kuva 16).

Kuva 16. FTIR-analyysien spektrit.
