# KYLMÄN AUTOTALLIN KORJAUSSUUNNITELMA

Janne Taskinen

Opinnäytetyö  
Huhtikuu 2016  
Rakennustekniikan ko.  
Talonrakennustekniikka

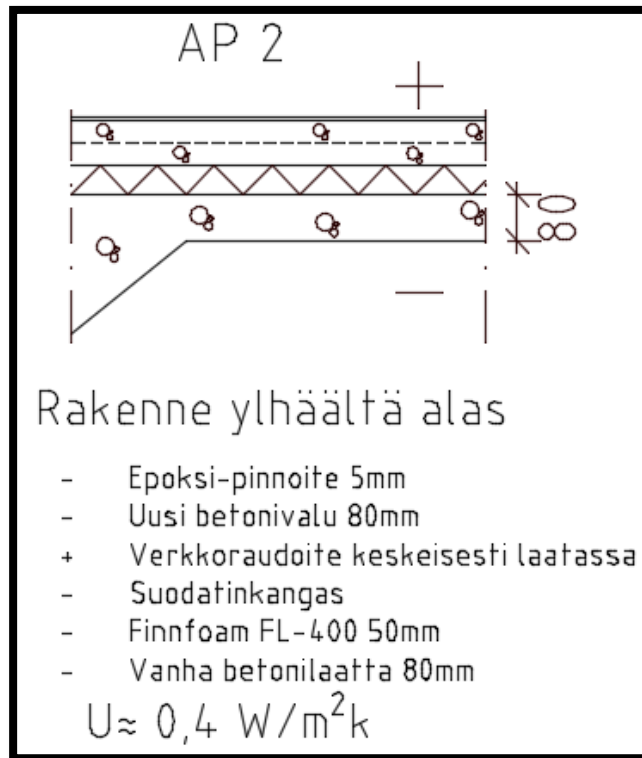
KUVA 27. AP2 rakenne ja U-arvo

Rakenne on selkeästi varmalla puolella sekä eristeen, että pintalaatan kestävyys osalta. FL 40 -eristelevyjä käytetään esimerkiksi raskaan liikenteen alueilla. Vaikka kelluvan laatan päällä liikkuu kaksi autoa, pitäisi rakenteen kestää hyvin siihen kohdistuvat kuormat. Finnfoam FL400 -eristeen lyhytaikainen puristuskestävyys on 300-400kPa ja pitkäaikainen 180 kPa. Käytännössä tämä tarkoittaa, että 45 vuorokauden kestävä  $30\,000 \text{ kg/m}^2$  ( $=3\text{kg/cm}^2$ ) rasitus ei aiheuta eristeeseen merkittäviä muodonmuutoksia. (Finnfoam.fi). Kun betonikerros raudoitetaan, on se yhtä kestävä kuin vanha lattiaraakenne.

Korjausvaihtoehto, jossa vanha betonilaatta jätetään täysin entiselleen. Autotallissa oleva epoksi-pinnoite poistettaisiin. Vanhan betonin päälle asennettaisiin kovat polyuretaani eristeet ja niiden päälle valettaisiin uusi lattiapinta. Huonekorkeus samalla pienenee ja mahdollisen kallistuksien teko vaikeutuu jos valua ohennetaan. Halutessa pintavaluun voisi asentaa lattialämmityskaapelin ja/tai lattiakaivon (RakMK D1). Jos tämän rakenteen yhdistää ulkoseinän ja yläpohjan SPU-eristykseen vaihtoehtoihin, saadaan autotalli tiivistettyä helposti ilmavuodoilta (ks. Kokonaisuuden muodostus, esimerkki ratkaisu 8.1).

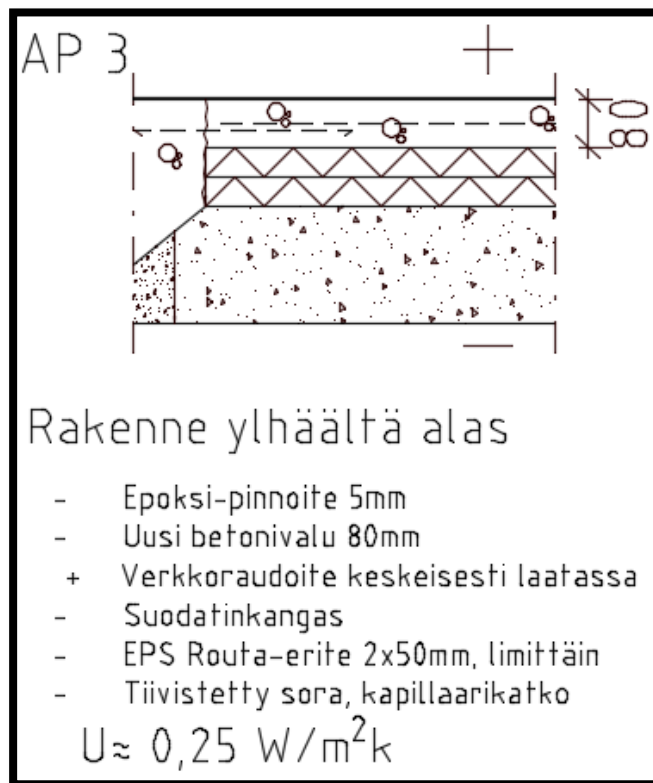
KUVA 28. AP3 rakenne ja U-arvo

Vaikka näinkin suuri työ tehtäisi, ei voida taata rakenteen toimivuutta aiemmin mainittujen kosteusteknisten seikkojen takia. Myös lämpötilan vaihtelut ja eristyksen epätasaisuus voi aiheuttaa routimis-, halkeilu- ja kosteusteknisiä ongelmia.

Tämä vaihtoehto valitaan, jos tutkimustulosten perusteella päädytään purkamaan koko lattiarakenne. Lattia ja sen alussora poistettaisiin osissa. Uusi isorakeinen sora tiivistettäisiin uusien routaeristeiden alle. Eristeiden päälle tulisi suodatin kangas ja sen päälle uusi betonilaatta, johon voisi nyt helposti asentaa esimerkiksi kaivon ja lattialämmityksen.

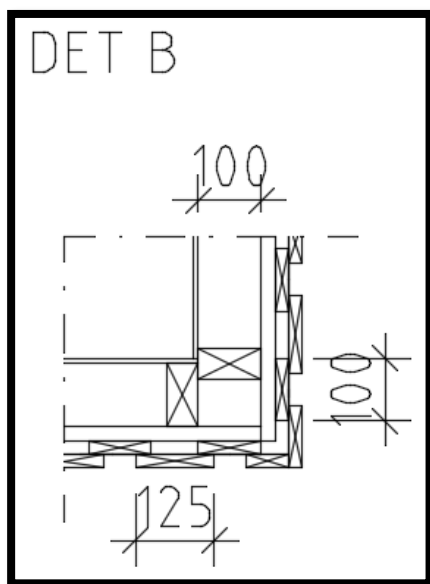
KUVA 29. Detalji B, Rungon nurkka ylhäältä päin

Ratkaisu ottaa huomioon myös mahdolliset nurkkien eristämisongelmat. Kuvan 29 mukaisesti nurkissa saattaa olla kohtia, joita ei päästä eristämään ilman ulkovuorauksen purkamista. Kun eristys tulee rungon sisäpuolelle, ei tätä ongelmaa ilmene. Jos tulevaisuudessa ulkovuoraus on tarpeellista uusida, voidaan tähän seinän korjausvaihtoehtoon lisätä eristettä ulkopuolelta.

Tässä ratkaisussa pääperiaatteena on, että eristys lisätään rungon sisäpuolelle. Nämä kovat eristeet vaahdotetaan toisiinsa, jolloin höyrynsulkumuoveja ei tarvita. Eristekerrokset pidetään pieninä, jolloin autotallin sisätila ei pienene kovin paljoa. Samalla pidetään kustannukset pienempinä ja otetaan huomioon, ettei autotallista tarvita lämmintä kokonaisuutta.
