PVC-pinnoitteen keinonahan konservointi

Aino Aallon suunnitteleman tuolin konservointi ja materiaalitutkimus

Metropolia Ammattikorkeakoulu

Opinnäytetyö

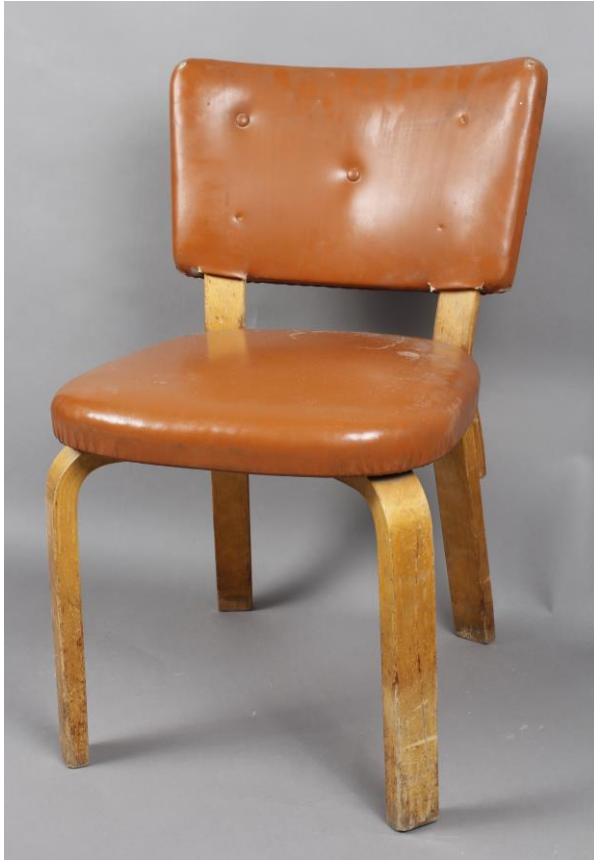
Alvar Aalto -museolla ei ole tietoja tuolin käyttöhistoriasta. Voidaan kuitenkin olettaa, että se on ollut Korhosen Huonekalutehtaalla käytössä valmistuksesta lähtien. Tuolin kunnosta voidaan päätellä, että se on saattanut alun perin kuulua tehtaan julkisten tilojen kalustukseen, josta se on kenties myöhemmin siirretty tehtaan työntekijöiden käyttöön.

Kuva 2. Huonekalutehdas Korhonen Oy:n vuonna 2014 Alvar Aalto -museolle lahjoittama keinoahkaverhoiltu tuoli 62 ennen konservointia.

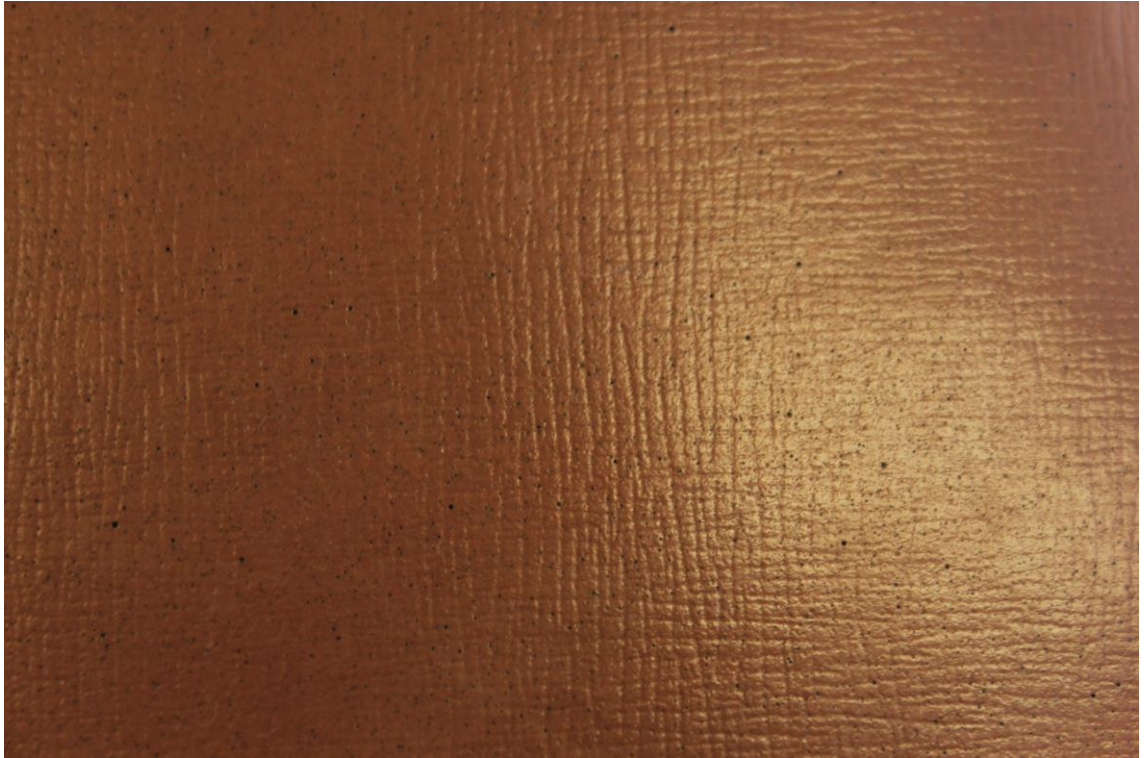
Kuva 7. Keinonahan pintaan painettu ruutumaisen kuvion muodostava tekstuuri, sekä keinonahan pinnasta erottuvat mustat pisteet.

Keionahassa on joitakin käytön aiheuttamia reikiä, joiden läpimitta on 0,1–0,3 cm. Näiden lisäksi istuinosan etureunassa on paljon ohuita naarmuja, jotka näkyvät vain lähemmin tarkasteltaessa. Naarmuja on syntynyt etureunan alaspäin kaartuvaan osaan, joka on istuinkäytössä olevassa tuolissa kovimman kulutuksen kohteena. Keionahan pinnassa on mustia pisteitä, jotka eivät ole pintalikaa (ks. kuva 7). Pisteet voivat joko kuulua keionahan rakenteeseen tai olla jälkiä esimerkiksi muovin pehmittimen haihtumisesta. Shashouan (2008a, 72) mukaan muoveihin on voitu myös sekoittaa 15–25 nm:n kokoisia hiilimustan partikkeleita, jotka absorboivat UV-säteilyä hidastaen polymeerin hajoamista. Värin puolesta mustat pisteet voisivat olla valostabilaattorina toimivaa hiilimustaa, mutta tätä ei tutkittu tarkemmin tässä työssä. Morganin (1991, 29) mukaan musta värinmuutos PVC:n pinnassa voi myös olla merkki PVC:n hajoamisesta, jolloin pinnassa voi esiintyä tummuvia ja lopulta mustia pisteitä tai laikkuja.

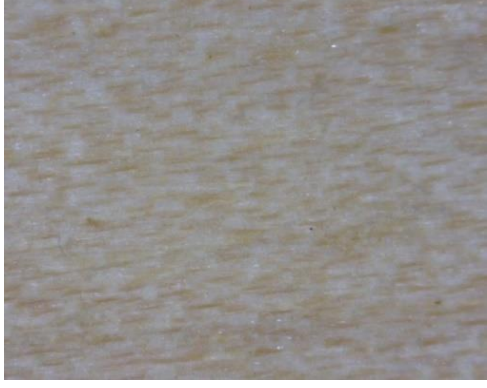
| DinoLite-mikroskooppikuva tuolin lakkapinnasta | Tutkittavan alueen lakkapinnan kunnan kuvaus |
|---|--|
| | <p>Kuva 10. Verhoilun alla suojassa ollut käsittelemätön puu ei ole kellastunut lainkaan.</p> |

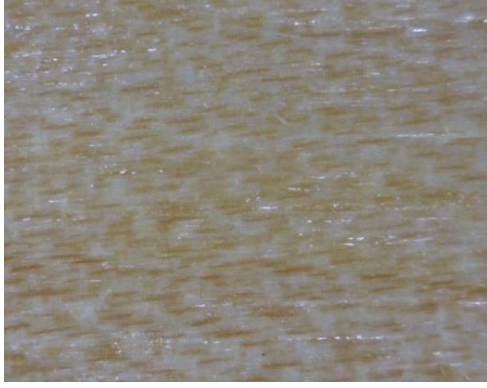
| DinoLite-mikroskooppikuva tuolin lakkapinnasta | Tutkittavan alueen lakkapinnan kunnan kuvaus |
|---|--|
| | <p>Kuva 11. Verhoilun alla UV-säteiden ja kulutuksen ulottumattomissa ollut lakkapinta on tuoretta lakkapintaa vastaavassa kunnossa.</p> |

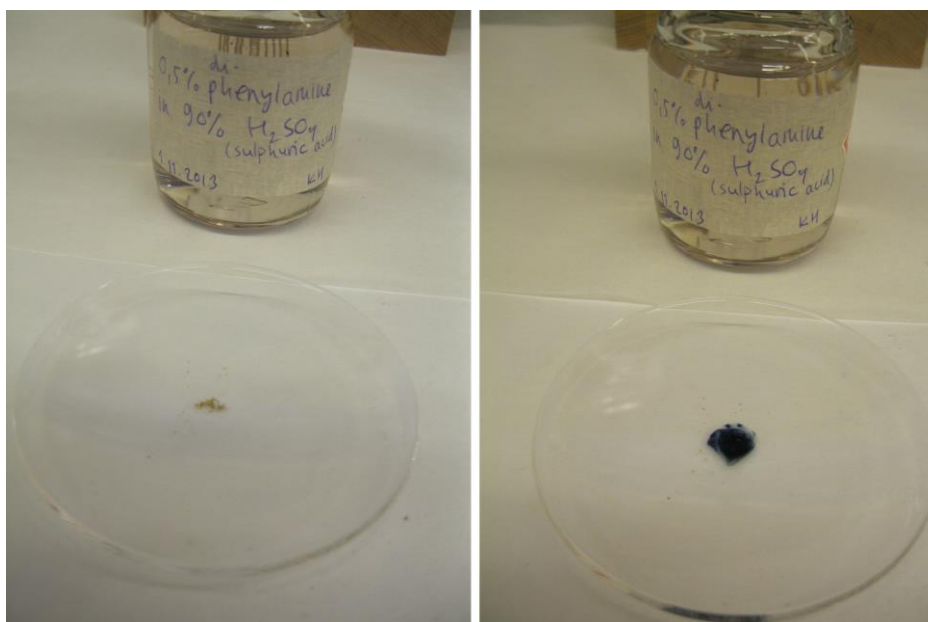
Kuva 17. a ja b. Tuolin lakkapinnasta irrotettu lakkanäyte, joka muutti difenyyliamiinitipan tummansiniseksi osoituksena nitraattien läsnäolosta.

Nesteen väri muuttui heti kirkkaasta tummansinisiksi. (ks. kuvat 17 a ja b) Tumman-sininen väri kertoo näytteessä olevan nitraatteja, ja tämän perusteella voitiin todeta kyseessä olevan mitä luultavimmin nitroselluloosalakka.

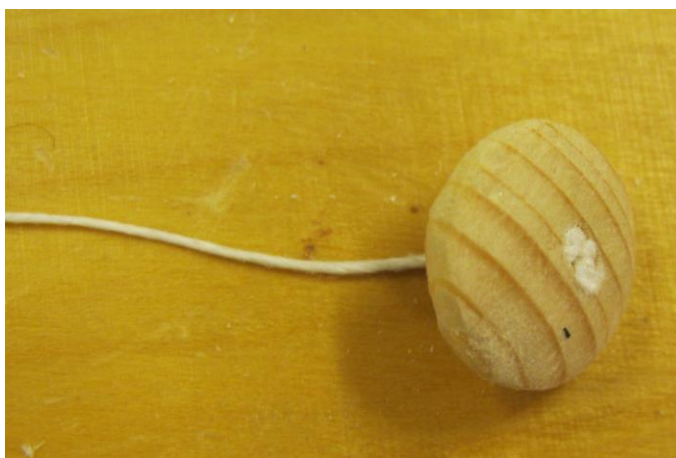
Kuva 29. Havupuusta tehty verhoilunappi.

Kolmen kadonneen verhoilunapin korvaamiseksi harkittiin niiden teetättämistä verhoimossa. Saatavilla ei kuitenkaan ollut tuolin keidonahkaa vastaavaa keidonahkaa, joten verhoilunapit päädyttiin valmistamaan itse täysin eri tekniikalla. Uudet verhoilunapit tehtiin havupuusta (kuva 29), ja nappien keskelle porattiin reikä, joihin liimattiin pellavalanka nappien kiinnitystä varten.

Napit retusoitii 10 %:sella Paraloid™ B72:lla Etax A7:ssä, johon oli sekoitettu onttoja lasipalloja (Scotchlite™ S 22, liite 10) ja pigmenttejä. Retusointi tehtiin useilla ohuilla kerroksilla, joiden välihionta tehtiin hienolla hiekkapaperilla. Viimeiseen kerrokseen tehtiin siveltimellä ohuita ristikkäisiä juovia, joilla jäljiteltiin keinoahan pintakuviointia. Lopuksi nappien päälle siveltiin kerros sellakkaa luomaan nappien pintaan keinoahkaa vastaava kiilto, jota hieman himmennettiin taikasienellä hiomalla.

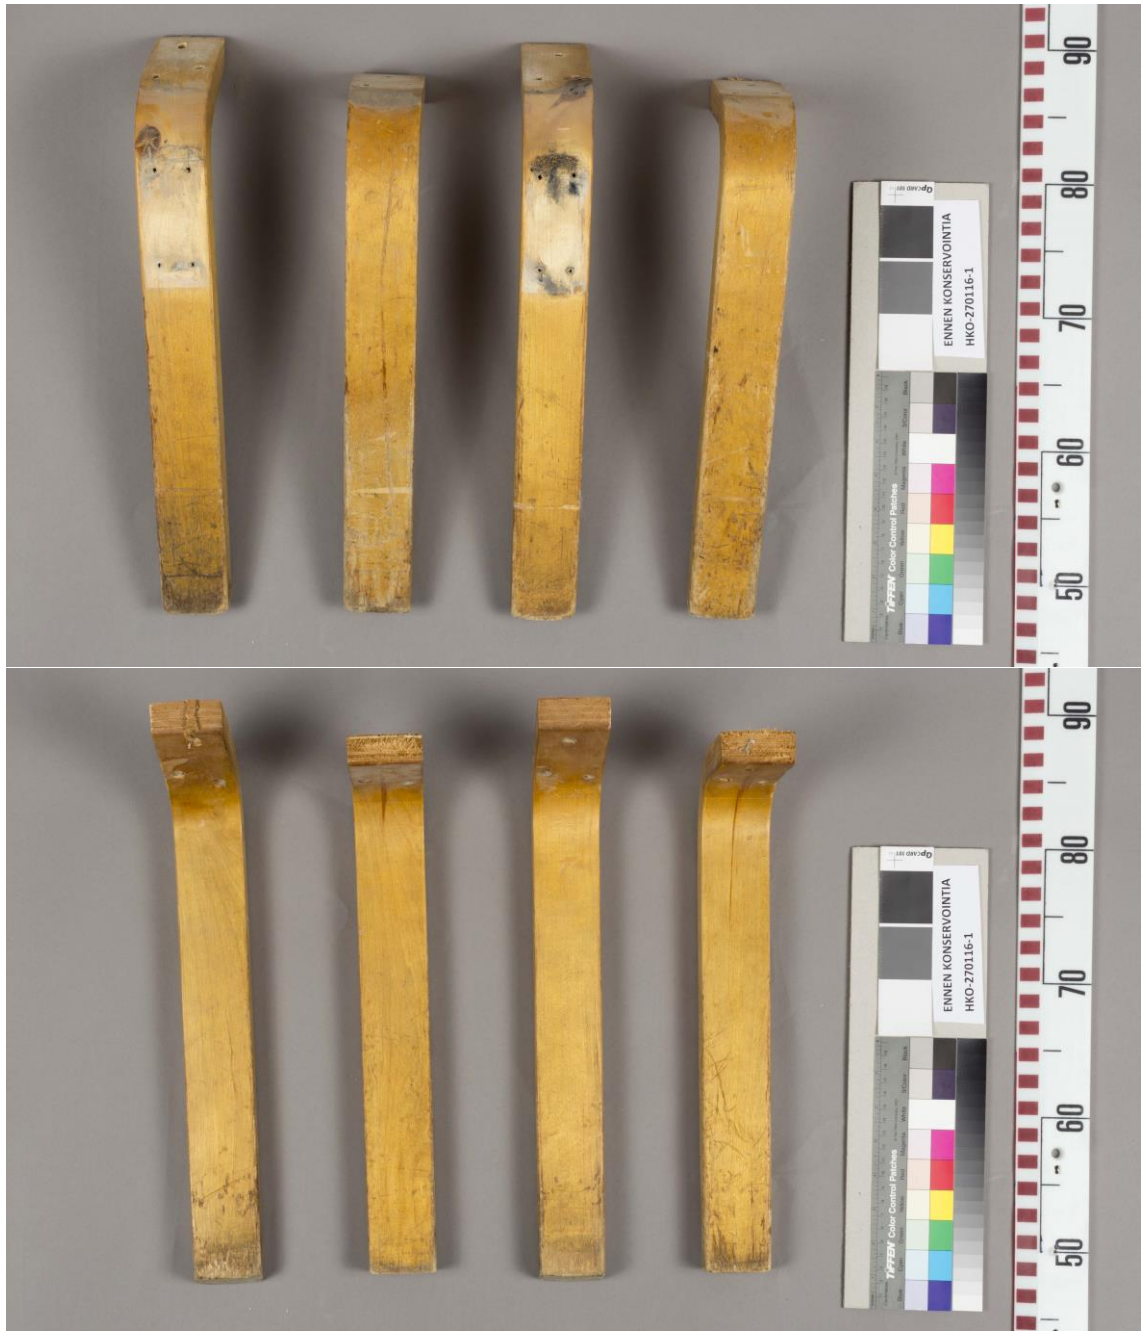
Puuosia peittävän lakkapinnan kunto vaihtelee eri osissa tuolin runkoa. Karkeasti jaoteltuna lakka on hyväkuntoista alueilla, jotka ovat olleet vähemmän kulutuksen kohteena sekä suojassa auringonvalolta. Jalkojen neljästä puolesta se, joka on tuolista ulospäin, on eniten vaurioitunut. Lakka on kellastunut ja osin haurastunut auringon UV-säteilyn vaikutuksesta. Lakkapintaa ovat rikkoneet myös lukuisat tuolin käytöstä aiheutuneet naarmut ja kolhut (kuvassa 5, 37 ja 38).

Kuva 37. Tuolin jalkojen sivut ennen konservointia

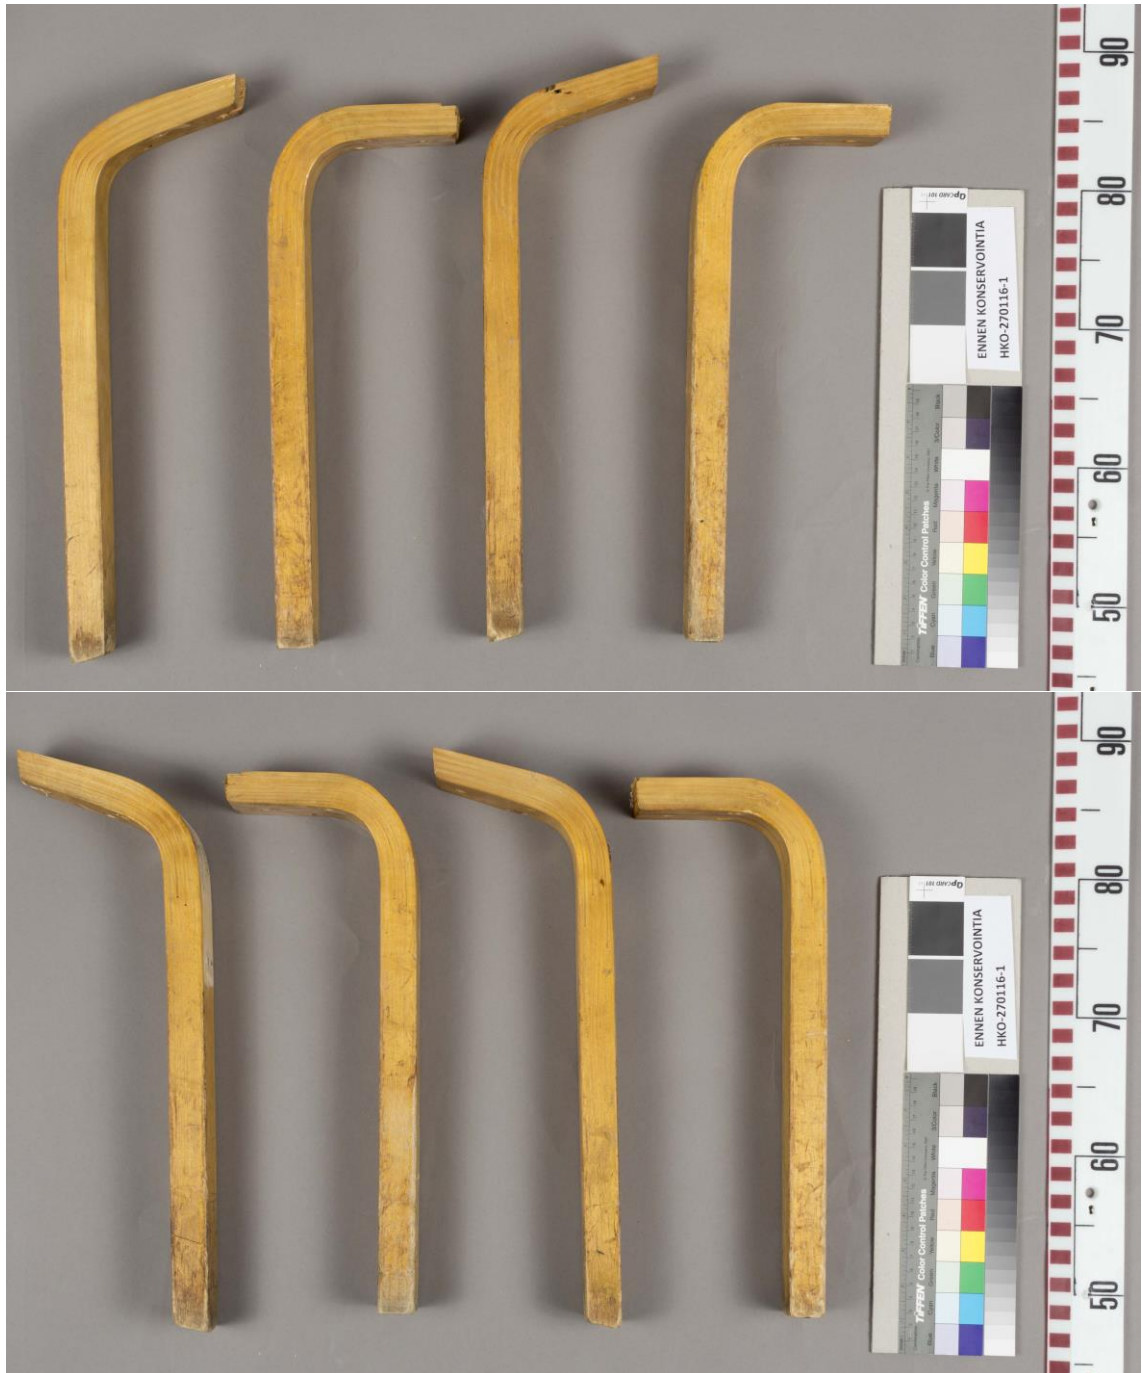
Kuva 38. Tuolin jalkojen kyljet ennen konservointia
