Rst-lämmönvaihtimen vaurioanalyysi

Metropolia Ammattikorkeakoulu

Insinöörityö

20.5.2016

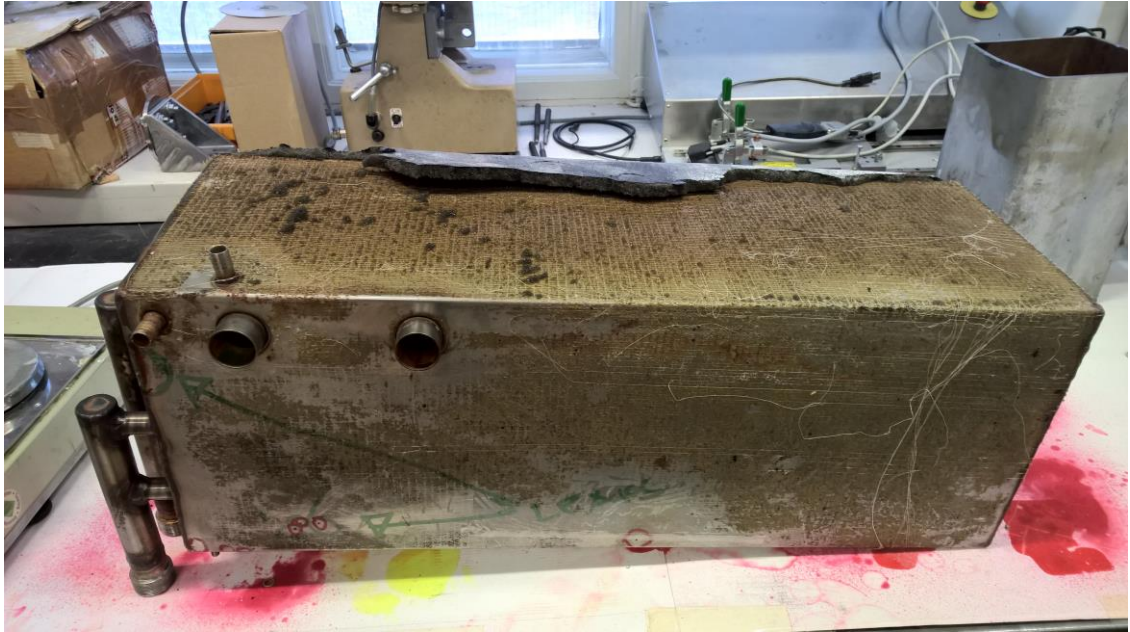
Kuva 11 Lämmönvaihtimen tutkiminen aloitettiin puhdistamalla eristeet ja liimajäämät.

Jotta lämmönvaihdinta päästiin tutkimaan, aloitettiin työ poistamalla kaikki vaahtomuovieristeet ja puhdistamalla tinnerillä kaikki liimajäämät, jolloin päästiin tarkastelemaan itse vaipan pintaa ja sen vaurioita. Visuaalisen tarkastelun perusteella korroosiota oli vain yhdellä sivulla, muiden sivujen näyttäessä muutamaa naarmua lukuun ottamatta vaurioitumattomalta (kuva 12). Huomiota sen sijaan kiinnitti putkiliitosten sekä hitsisaumojen laatu (kuvat 13 ja 14). Putkien liitoskohdassa oli silminnähden ruostetta. Hitsit sen sijaan olivat kauttaaltaan tummentuneet, mikä viittaa puutteelliseen suojakaasun käyttöön. Vaippaan kiinnitettyjen putkien liitokset olivat näkyvästi ruostuneet.

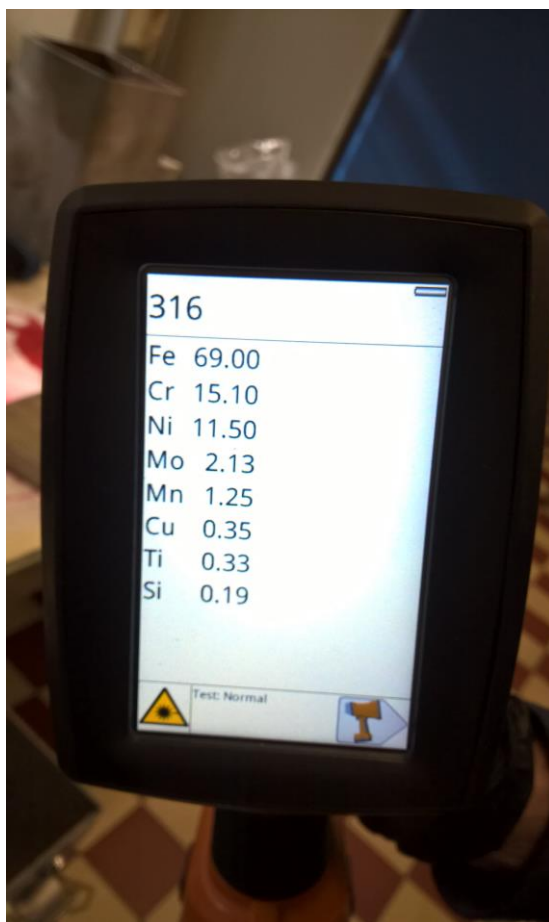
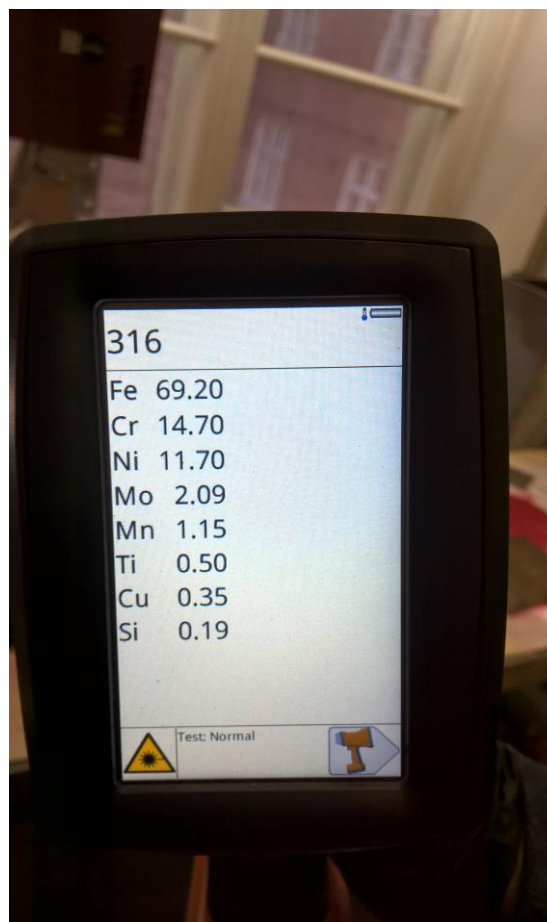
Lämmityskäämin sekä vaippamateriaalin alkuainepitoisuudet olivat lähellä toisiaan. XRF-analysaattorin ilmoittamat koostumustiedot olivat lähellä AISI 316 – luokan terästä. Näytteiden kromipitoisuudet olivat kuitenkin hieman liian pienet. Analyysin mukaan käämin kromipitoisuus oli 15,1 % ja vaipan 14,7 % (kuvat 23 ja 24), kun taas AISI-standardissa määritelty pitoisuus on 16 - 18 % (liite 1).

Kuva 23 Käämin XRF-analyysi

Kuva 24 Vaipan XRF-analyysi

Koska XRF ei ole standardien määrittämiseen käytetty mittausten menetelmä, ei tuloksista voitu tehdä suoria päätelmiä materiaalivirheestä. Jotta mahdollisesta liian pienestä kromipitoisuudesta saatiin varmuus, oli näytteet vielä analysoitava OES (Optinen emissiospektroskopia) -mittauksella. OES-analysaattori höyrystää näytteen pintaa valokaaren avulla, jolloin höyrystyneet atomit siirtyvät analysaattorin valokaarikanavaan. Atomit virittyvät vireystilaan, jonka purkautuessa ne emittoivat kullekin alkuaineelle ominaista ultraviolettialueen emissiota. Laite mittaa kunkin alkuaineen emission ja laskee näistä tiedoista seosaineiden suhteelliset pitoisuudet. [8.]

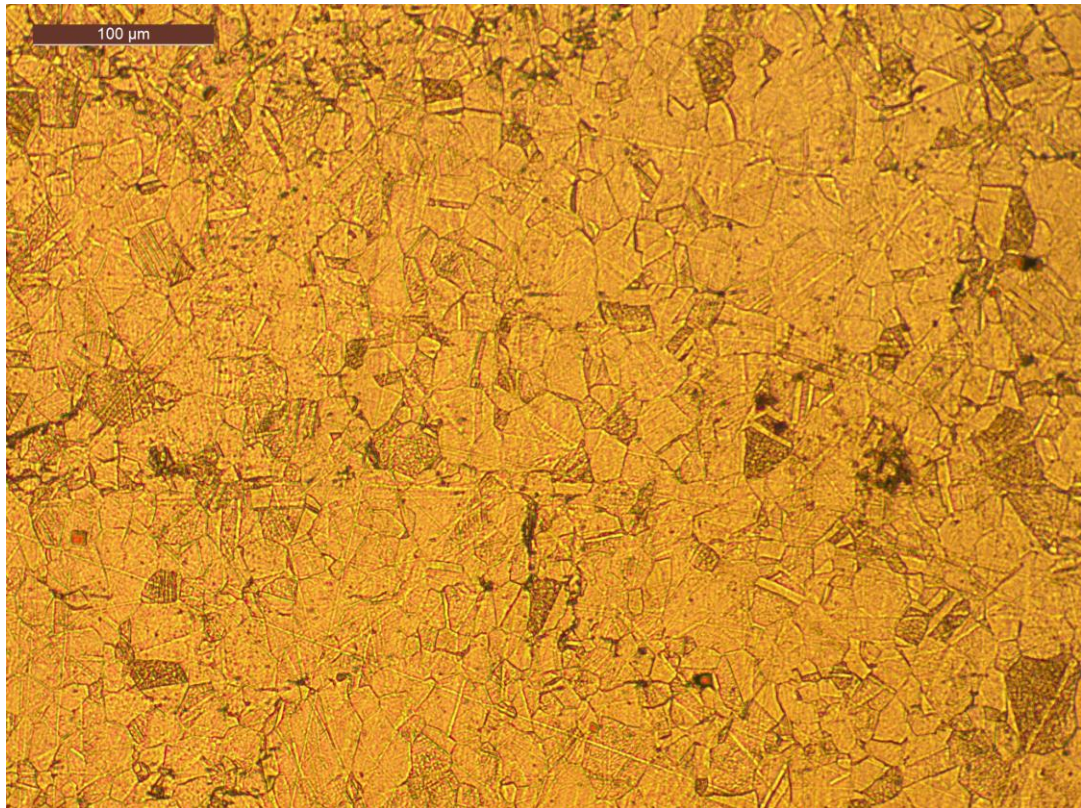
Vaipan ja käämin kiderakenteet olivat hieman erilaisia toisiinsa nähden. Molemmilla oli kuitenkin austeniittiselle teräkselle tyypillinen rakenne (kuvat 26 ja 27). Eroavaisuudet kiderakenteessa selittyvät materiaalien erilaisilla valmistusmenetelmillä. Lämmityskäämistä otetussa poikkileikkauksessa oli selvästi havaittavissa korroosion aiheuttama muutosta pinnan kiderakenteessa. Myös syvemmälle menneet korroosiopisteet näkyivät kuvissa (kuva 28). Tutkimus vahvisti sen, että materiaalissa ei ollut virheitä.

Kuva 26 Vaipan kiderakenne

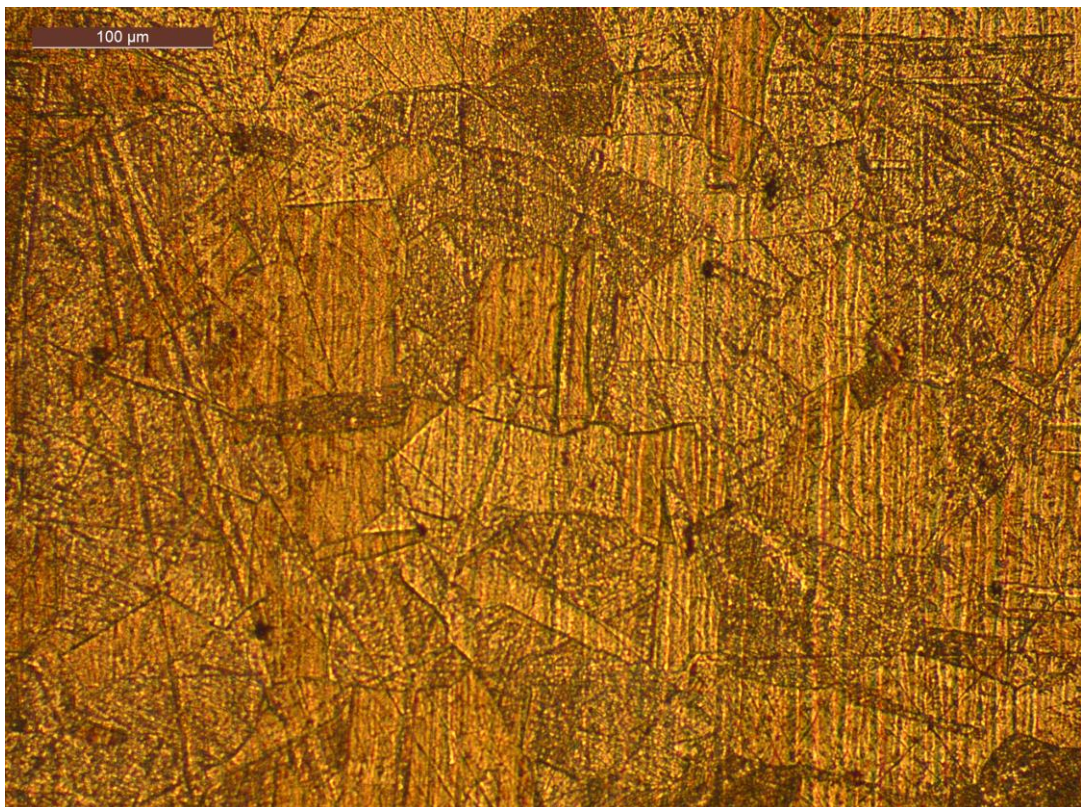
Kuva 27 Käämin kiderakenne

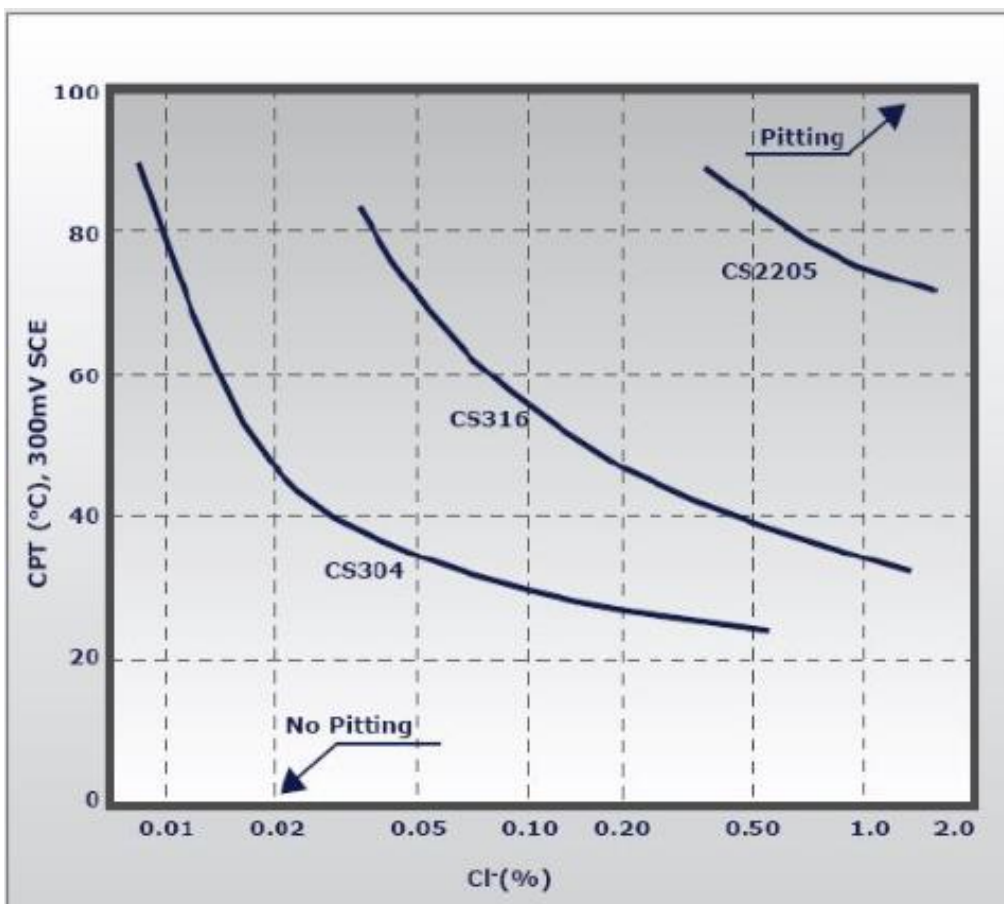
Kuvassa 32 näkyvät tunnetuille rst-laaduille kriittiset lämpötilat suhteessa kloridipitoisuuteen. 316-laadulle kriittinen pitoisuus 80 °C:ssa on noin 400 ppm. Vaipan sisällä lämpötila on kuitenkin käämien pinnoilla n. 100 °C ja käämien välittömässä läheisyydessäkin lämpö voi hyvinkin olla 80 - 100 °C. Näissä lämpötiloissa pienempikin kloridipitoisuus riittää herkistämään teräksen pistekorroosiolle. Taulukon arvot ovat kuitenkin suuntaa antavia, joten korroosio voi alkaa jo huomattavasti alemmissakin kloridipitoisuuksissa. Muita korroosioon vaikuttavia asioita ovat esimerkiksi veden happi- ja rautapitoisuus. Myös työstöstä jääneet metallihiukkaset ja muut epäpuhtaudet voivat tällaisissa olosuhteissa alkaa korrodoitumaan, mistä korroosio lähtee leviämään herkästi.

Kuva 32 Lämpötilan ja kloridipitoisuuden vaikutus pistekorroosioherkkyyteen. Keskimääräinen käyrä vastaa AISI 316 -laatua

Tästä voidaan todeta, että lämmönvaihtimessa käytetty materiaali ei sovellu kyseiseen käyttötarkoitukseen. Lämmönvaihtimen sisäpuolta tutkittaessa käy selvästi ilmi, että korroosiota esiintyy eniten juuri veden virtaussuunnasta katsottuna lämmönvaihtimen loppuosassa ja käämien välittömässä läheisyydessä, jossa vesi on lämpimintä. Lämmönvaihtimen alkupäässä ainoastaan päätylevyssä oli selkää korroosiota. Tämä voi selittyä hitaammasta virtausnopeudesta juuri levyn keskiosan kohdalla. Myös lämmityskäämien kärjet ovat lähellä päätylevyä, jolloin lämpötila voi tässä kohtaa nousta viereisiä seinämiä korkeammaksi. Materiaalin soveltumattomuudesta lisävahvistusta antaa myös verrokina toimiva, moitteettomassa kunnossa oleva anturi, jonka mitatut koostumuspitoisuudet ovat korroosiokestävyyden kannalta paremmat. Anturin materiaalin laatuluokitukselta ei ole tietoa, mutta se voisi korkeahkoa Si-pitoisuutta (1,2 %) lukuun ottamatta kuulua myös 316-luokan teräkseen. Vaipan ja käämien Cr- ja Mo-pitoisuudet olivat aivan luokituksen alarajoilla, kun taas anturin vastaavat olisivat luokituksen ylärajalla. Muutaman prosentin nousu kromi- ja molybdeenipitoisuuksissa nostaa kuitenkin materiaalin pistekorroosiokestävyyttä ilmaisevaa PRE-lukua usealla yksiköllä (käämin PRE=24,17 vrt. anturin PRE=28,3). Olosuhteiden ollessa kriittisillä rajoilla, voi tällaisella eroavaisuudella koostumuksessa olla ratkaiseva merkitys.
