# RIVITALON KORJAUS- SUUNNITTELU

| Työn nimi<br>Rivitalon korjaussuunnittelu | | | |
| Päiväys | 8.5.2016 | Sivumäärä/Liitteet | 31/78 |
| Toimeksiantaja/Yhteistyökumppani(t)<br>Rautavaaran kunta | | | |

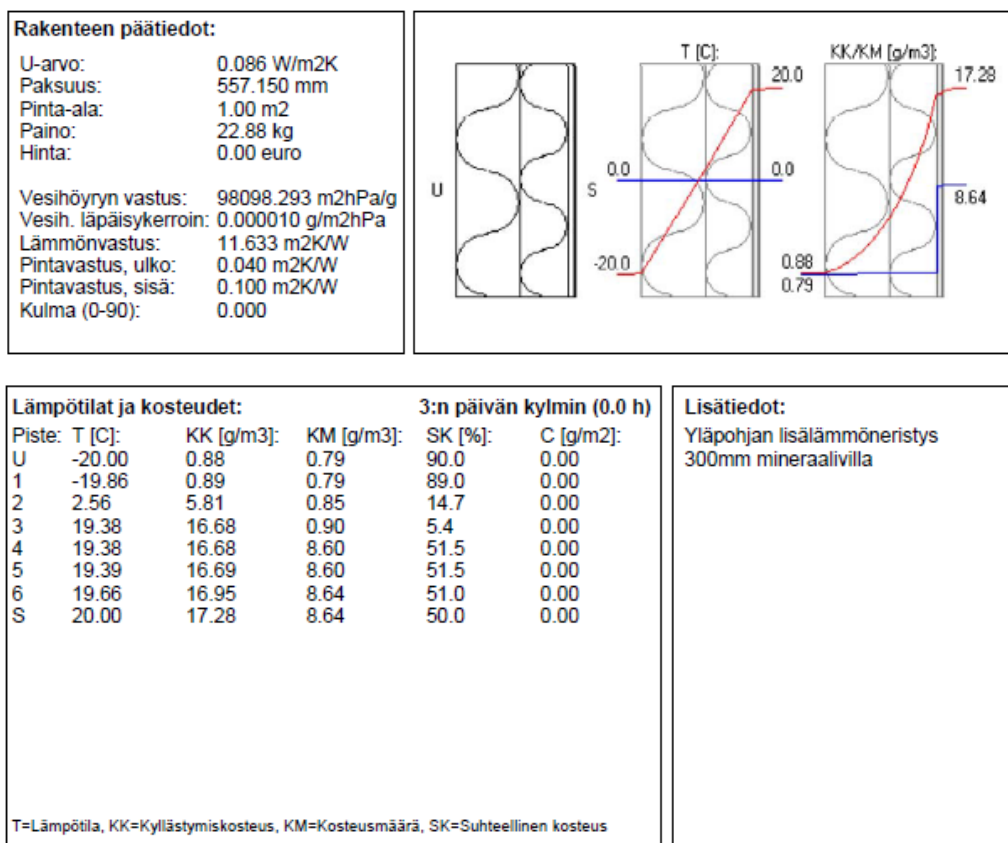
KUVA 10. Yläpohjarakenteen laskentatuloksia. (Haapakorpi 2016)

Kuvassa 10:n näkyy mm. rakenteen U-arvo, lämpötilat ja suhteellinen kosteus eri kerroksella. Opinnäytetyössä käytetyn ohjelman versio näyttää yläpohjarakenteen pystysuunnassa mikä voi nopeasti johtaa harhaan, vaan tuloksissa ilmoitetaan rakenteen kulma välillä 90-0 (tässä tapauksessa 0) josta voidaan päätellä rakenteen olevan vaakasuunnassa. Ulkolämpötila ohjelman oletusasetuksilla -20 asteessa ja sisälämpötila 20 asteessa. Tässä rakenteessa Mäntylä II:n yläpohja, ei ole tiivistymisvaara missään rakennekerroksessa tai niiden välillä, mahdollisen tiivistymisvaaran ohjelma ilmoittaa **”Tiivistymis- / homevaara ! (SK\_max = 100.0 %)”** – tekstillä laskentatulosten yhteydessä.

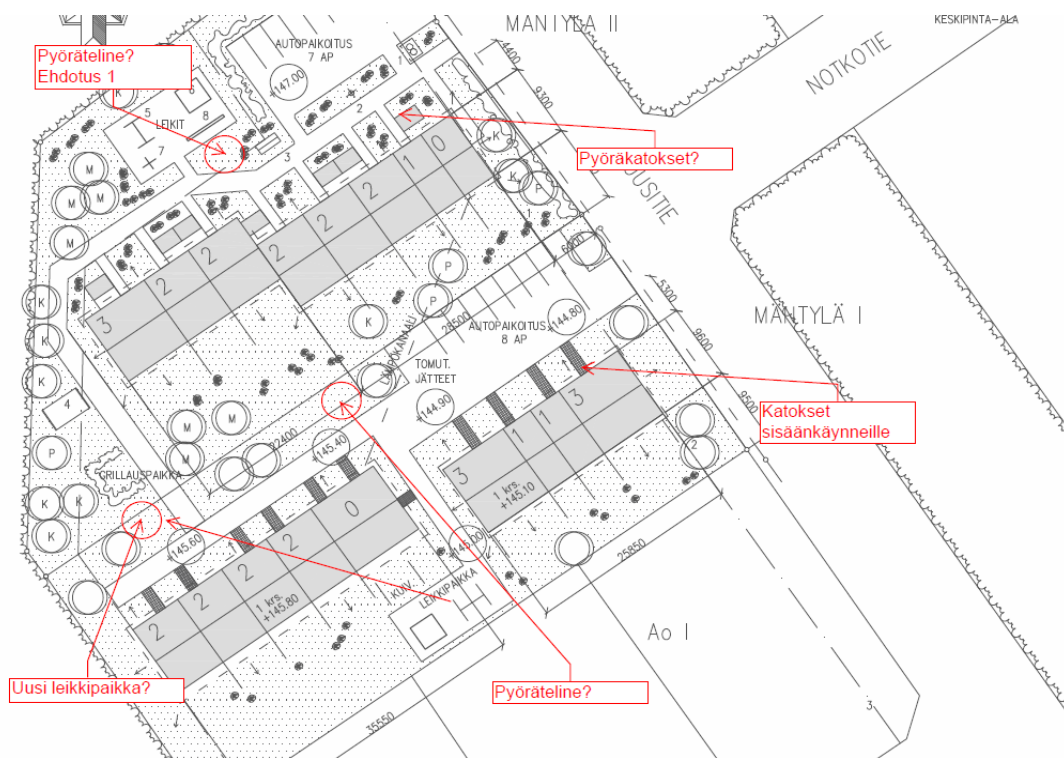
KUVA 20. Piha-alueiden toimivuuden parantamisen luonnostelua.

Erillisten pyörätelineiden ongelmana on ihmisten laiskuus, jos ennen on säilytetty pyöriä heti oman asunnon sisäänkäynnin vieressä seinustalla, voidaanko olettaa että pyörät tullaan säilyttämään erillisessä katoksessa jopa 50 m metrin päässä omasta asunnosta. Kuvassa 20. pohdiskeltavista erillisistä pyöräkatoksista luovuttiin ja pyörien säilytys ratkaistiin Mäntylä I:ssä sisäänkäyntien yhteyteen tehtävällä katoksella ja siihen varatulla tilalla pyörälle. Mäntylä II:ssa vanhojen varastorakennuksien räystästä jatkamalla saatiin kuvassa 21. näkyvä pyörälle vaadittava säilytystila. Kahdelle pyörälle on teoreettinen mahdollisuus jatkamalla räystästä 1,2 metriä, mutta silloin räystääs tulee noin 1,5 metrin korkeuteen maanpinnasta ollen epäkäytännöllinen.

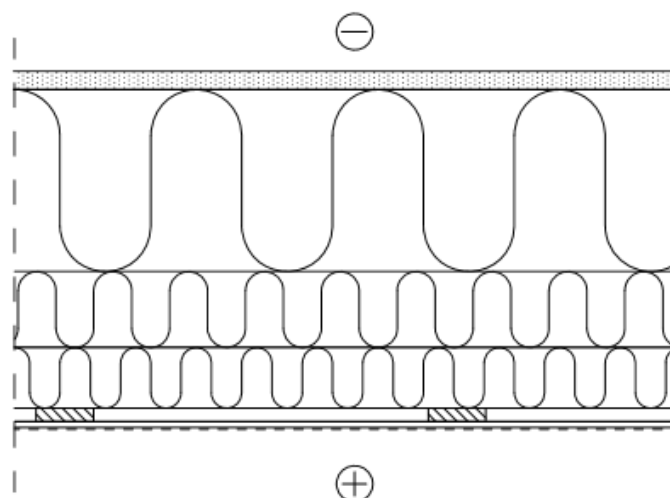
| OSA: Yläpohja | Työn nro<br>2 | YP1 |

Rakennusjäte poistettava ennen puhallusvillan asentamista.  
Rakennusjäte voi aiheuttaa höyrnsulun väärään paikkaan ja edesauttaa mikrobikasvustoa

Mahdollinen tuulensulkulevy siirettävä uuden ja vanhan eristeen välistä uuden eristeen päälle, tai poistettava kokonaan

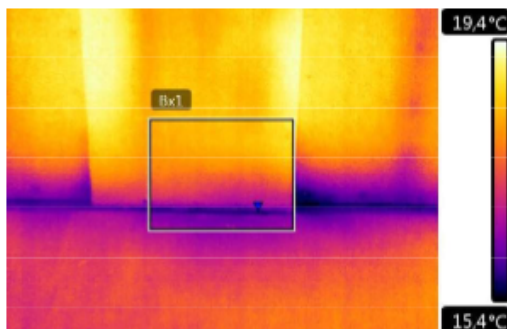
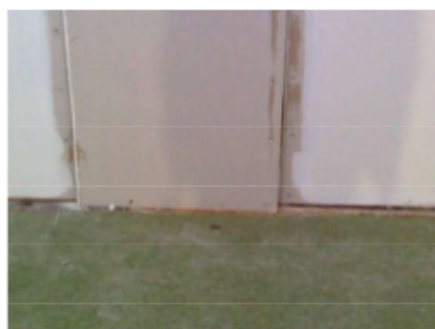
Asunto 8.  
Makuuhuone

Lattian rajassa mahdollista ilmavuotoa.

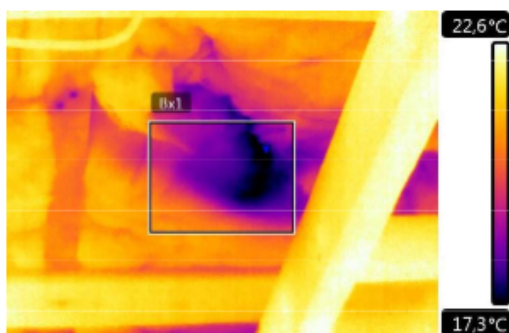
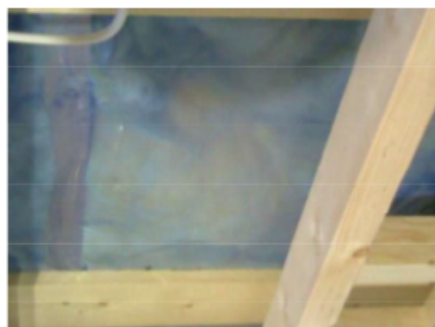
Asunto 8.  
Kylpyhuone

Kylpyhuoneen yläpohjassa puutteita eristyksessä.

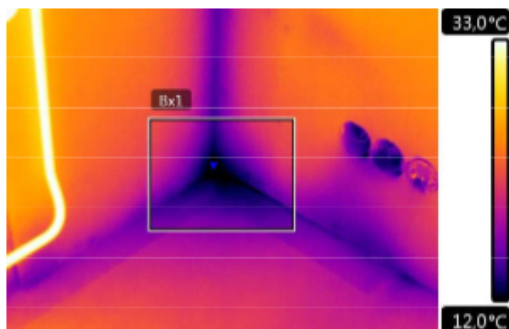
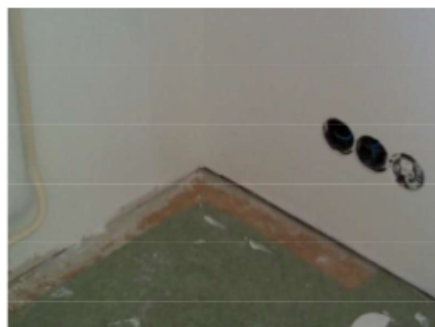
Asunto 8.  
Olohuone

Nurkassa mahdollinen ilmavuoto.

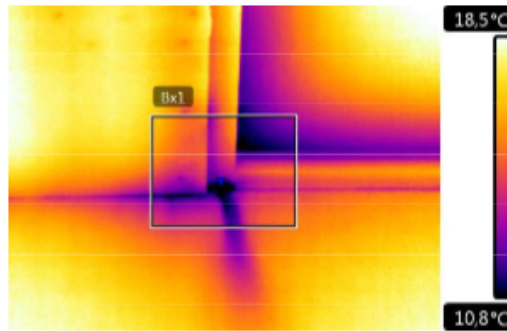
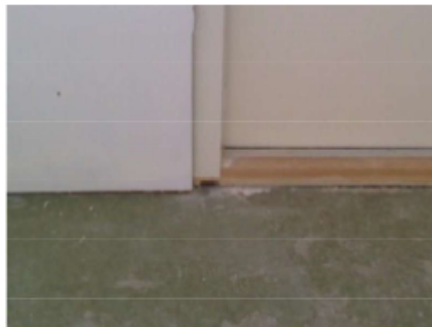
Asunto 7.  
Olohuone

Puutteita ovenkarmin tiivistyksessä, aiheuttaa ilmavuotoa rakennukseen.

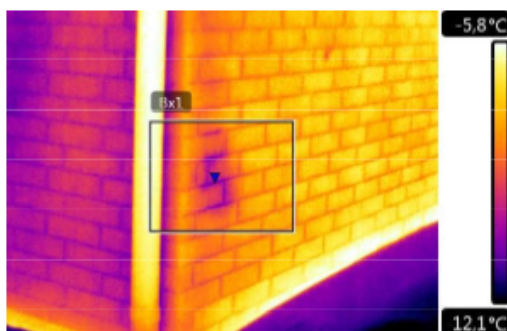
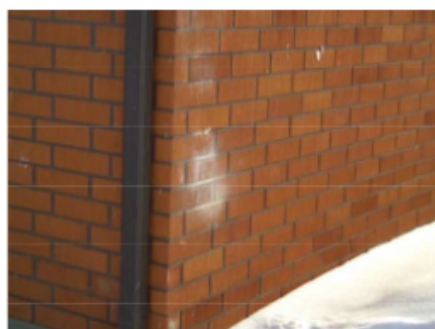
Mäntylä I  
Ulkoseinä

Ulkoseinässä kalkkia joka johtuu tiilen kostumisesta. Kalkkihärmän esiintyminen tietyssä paikassa hyvin erottuvasti kertoo rakennuksen ilmavuodosta. Höyrnsulussa mahdollisesti reikä tai sen limityksessä on puutteita.
