Pientalon kuntoarvio ja korjaustarveselvitys

Henrik Turtinen
Opinnäytetyö
Kevät 2016
Rakennustekniikan koulutusohjelma
Oulun ammattikorkeakoulu

Tämän opinnäytetyön tavoitteena oli tutkia Rovaniemellä sijaitsevan, vuonna 1967 rakennetun pientalon vaipparakenteiden kunto ja mahdolliset vauriokohdat. Lisäksi tarkoituksena oli laatia kuntotutkimuksessa esille nousseisiin korjaustarpeisiin korjausvaihtoehtoja kustannusarvioineen.

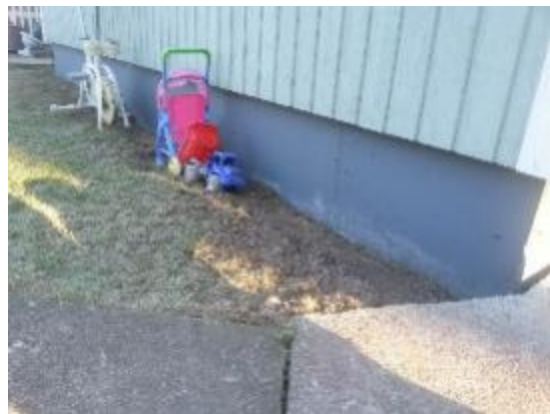
Rakennuksen vierustalla havaittiin puutteita kattovesien ja pintavesien poisjohtamisessa. Sadevesijärjestelmän puuttumisen (kuva 4) ja pintamaan väärän kallistuksen takia (kuva 5) sadevesi ja katolta tuleva hulevesi jäävät rakennuksen vierustalle ja aiheuttavat kosteusvaurioriskin rakenteisiin, rakenteiden vierustalle tai rakenteiden alle. Rakenne kastuu jatkuvasti joko suoraan tai kapillaari-ilmion vaikutuksesta. Salaojia tai routasuojauksia ei rakennuslupakuvien mukaan ole.

KUVA 5. Maanpinta viettää rakennukseen päin
