Omakotitalon kuntotarkastus ja -tutkimus

Työn nimi: Omakotitalon kuntotarkastus ja -tutkimus

5 KUNTOTUTKIMUS, PIRTTIKUJA 2, 88600 SOTKAMO

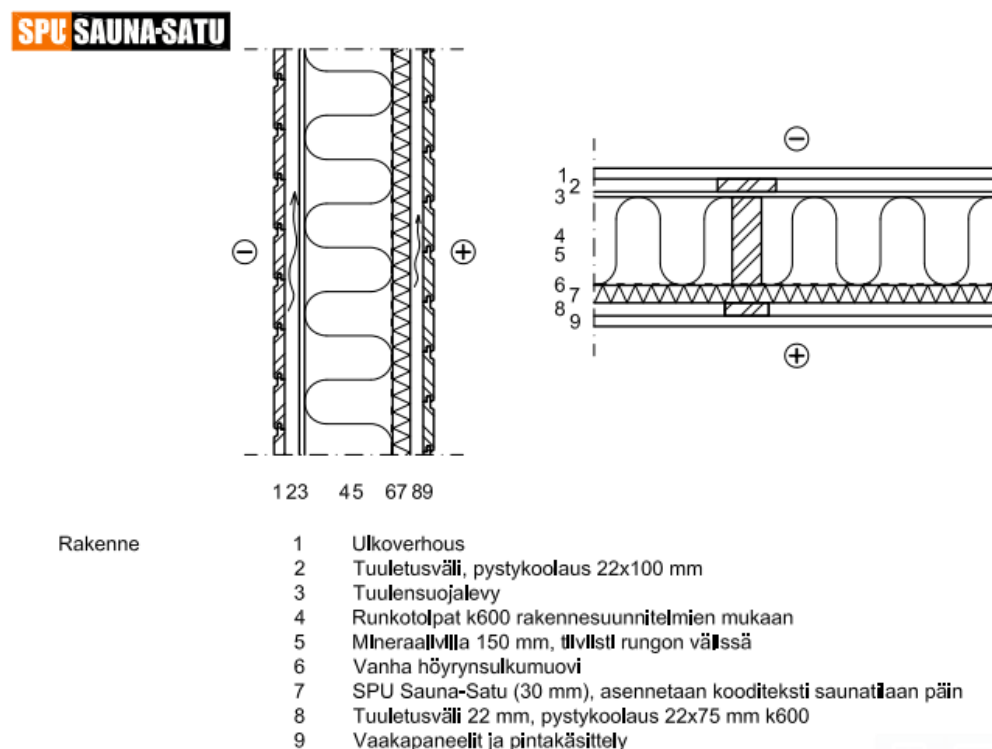
Kuva 14. Esimerkki uudesta seinärakenteesta.[8]

Saunan sisäpuoleinen pintaremontti tulisi tehdä mahdollisimman pian. Samalla kertaa olisi hyvä laittaa seiniin vähintään alumiinipaperi ympäriinsä, mutta melkein samalla työllä saunan seiniä pystyisi lisälämmöneristämään esim. SPU-Saunasatulla (kuva 13). Kun saunaa puretaan, tulisi samalla tarkastaa piilossa olevat rakenteet ja niiden kunto (kosteusjäljet, laho yms.).

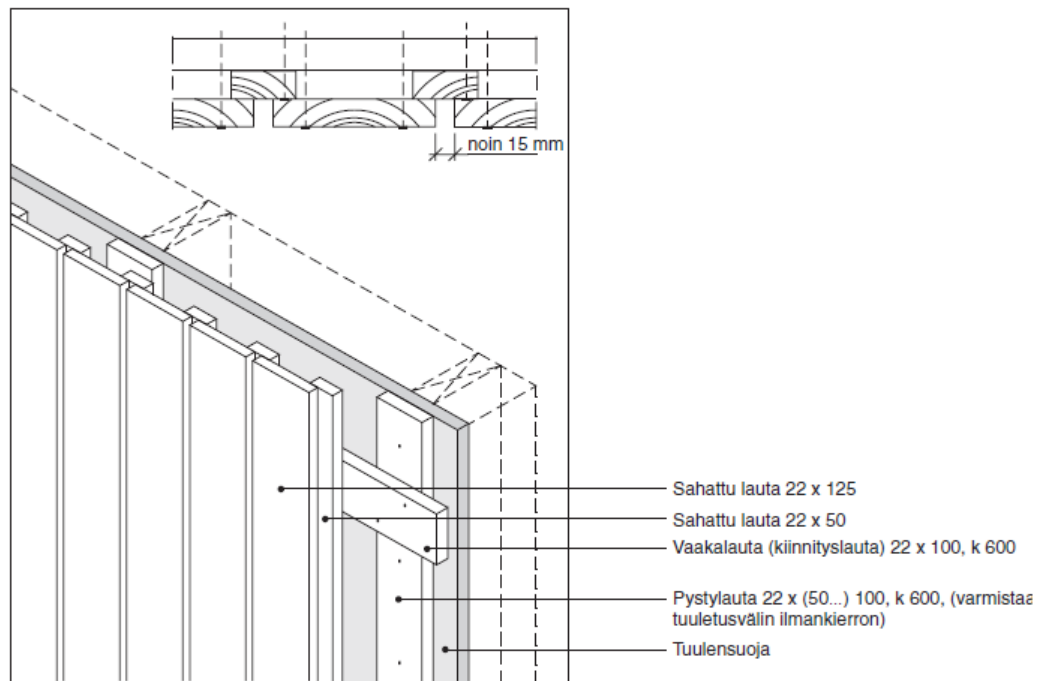
Kuva 15. Lomalaudoituksen detajji

Ulkovuorauksen uusinnan yhteydessä tuulensuojana toimiva muovivuorauspaperi olisi syytä vaihtaa nykyaikaiseen huokoiseen tuulensuojalevyyn. Lisäksi puuvuorauksen takapuoleisen tuuletuksen varmistamiseksi tulisi tuulensuojan ulkopuolella käyttää ristiin koolautusta. Nykyisellään rakenteessa on vain vaakakoolaus. Lisäksi samalla olisi syytä varmistaa yläpohjan tuuletus, koska nykyisellään puhallusvilla on melkein kiinni aluskatteessa. Tähän ratkaisu on tuulenohjaimien asentaminen kattoristikoiden väliin.

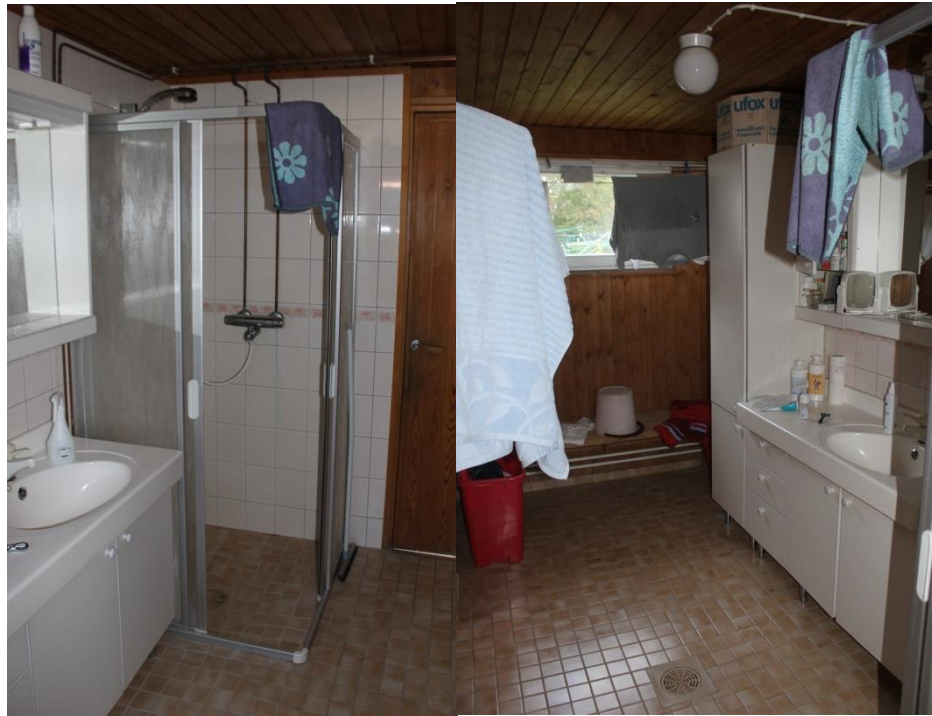
Pesuhuoneen lattiat ja seinät ovat kaakelia. Katossa puupaneeli. Saunan seinistä kolme on puupaneelia ja yksi rapattu seinä, joka on savupiippua vasten. Katto on puupaneelia ja lattia maalattua betonia. Erillisessä wc:ssä katto ja seinät ovat levyrakenteisia (lastulevy) ja lattia on muovimattoa. Asukkailta saamien tietojen mukaan lumi sulaa saunan seinältä nopeammin kuin muualta. Pesuhuoneessa suoritettiin pintakosteusmittaus, jossa ei havaittu koho-neita kosteusarvoja.

Kuva 10. Pesuhuone kumpaankin suuntaan ovelta

Toimenpide-ehdotus: Koska saunanseinän viereltä lumi sulaa talvisin aiemmin kuin muualta, kohdistetaan kuntotutkimus saunan ulkoseinään, mahdollisten lämpövuotojen aiheuttajan löytämiseksi. Samalla suositellaan saunan panelointien ja lauteiden uusimista.

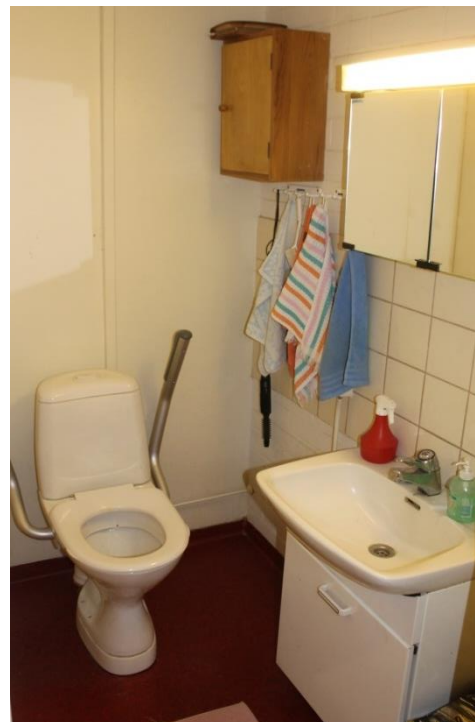
Kuva 11. Erillinen wc

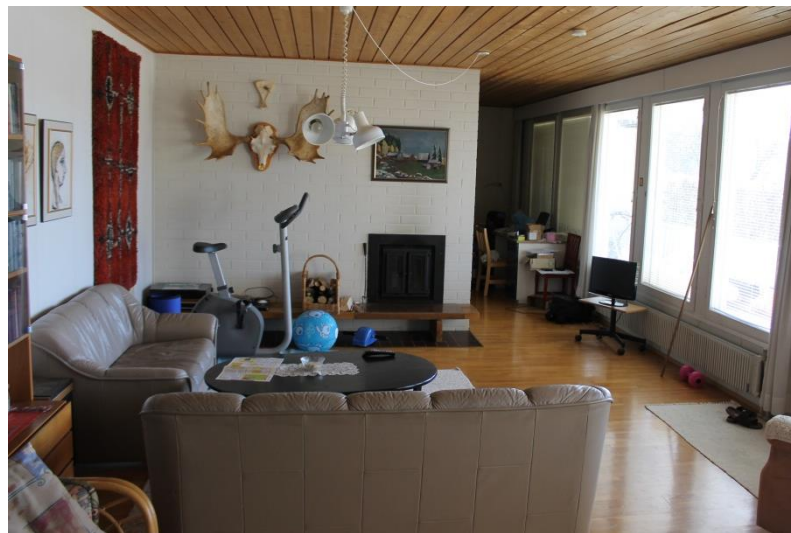
Kuva 12. Olohuone.

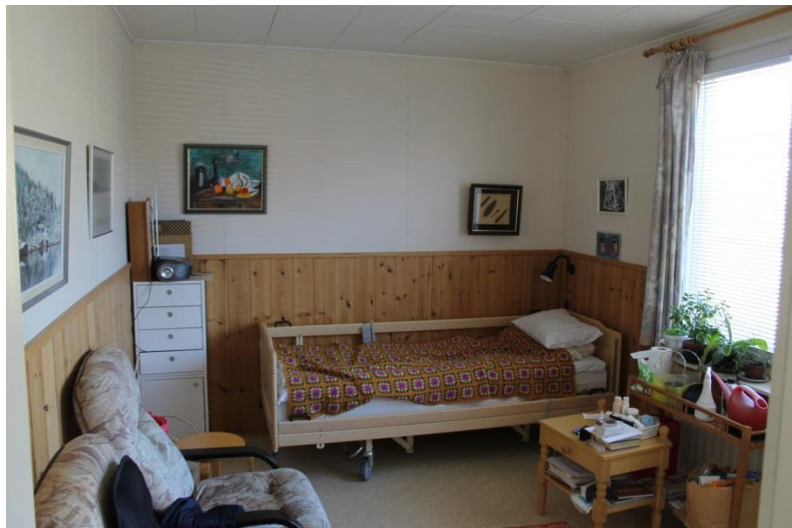
Kuva 13. Pohjoispäädyn toinen makuuhuone.

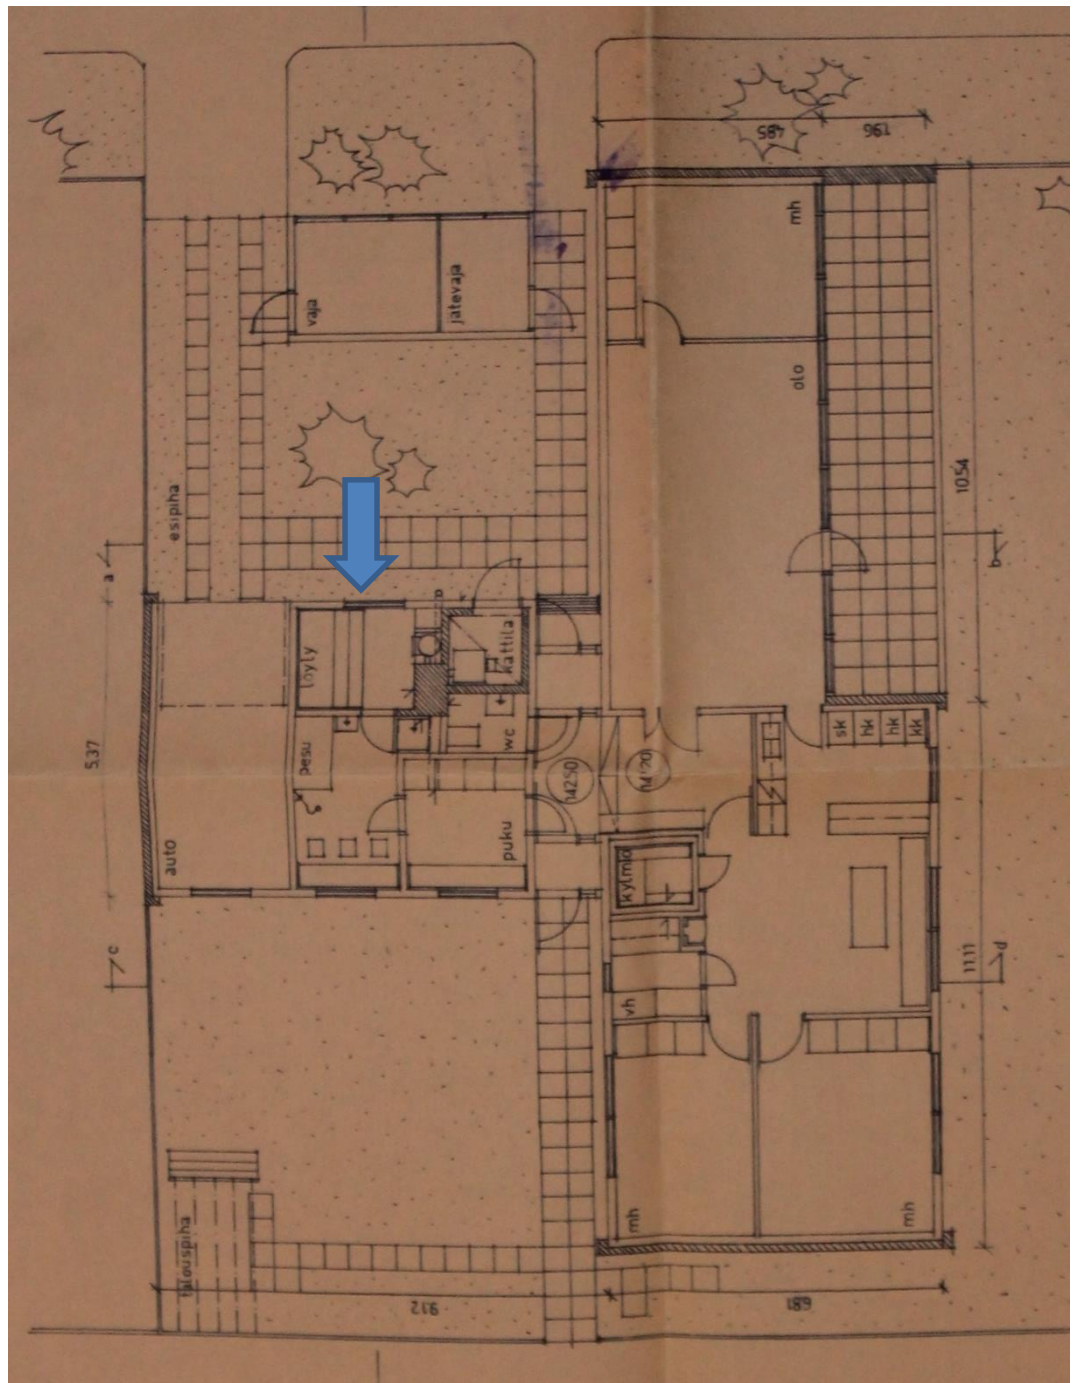
Kohteessa suoritettiin ulkoapäin tehdyn rakenneavauksen kautta kosteusmittaus alaohjauspuusta puunkosteusmittarilla. Samalla kertaa tutkittiin sisäpuolelta pienestä rakenneavauksesta höyrynsulun kuntoa, koska epäilynä oli sen vaurioituminen ja ulkoapäin tehdystä avauksesta ei havaittu vaurioita.

Kuva 17. Pohjakuva. Nuoli osoittaa rakenneavauksen kohdan.

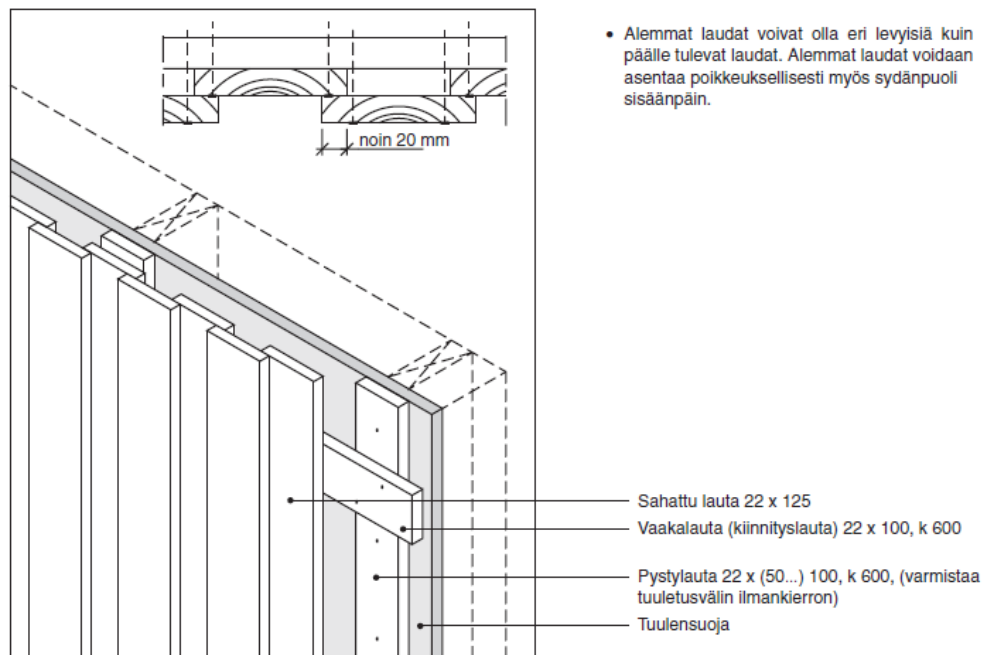
Kuva 8. Detalji kuva lomalaudoituksesta (lähde RT 82-10829)

Rakennuskustannukset nousevat pelkkään tuulensuojan vaihtoon verrattuna noin 1000 €. Pelkällä tuulensuojan lisäämisellä ei ole käytännössä juurikaan energiataloudellisia perusteita, ainoastaan sillä varmistetaan rakenteen parempi tuulettuvuus, jotta rakenne säilyy kunnossa mahdollisimman pitkään. Seuraavalla sivulla on detalji kuva lomalaudoituksen tekemisestä oikein.
