Pientalon kuntoarvio, lisälämmöneristys ja nykyhinta

Olli Hamari
Opinnäytetyö
Kevät 2016
Rakennustekniikan koulutusohjelma
Oulun ammattikorkeakoulu

Kuntoarvion kohteena oli 1914 rakennettu 2-kerroksinen Tervolassa sijaitseva omakotitalo. Rakennuksen omistavat Heikki ja Taru Hamari. Pinta-alaltaan 79,5 m²:n suuruista rakennusta käytetään nykyisellään pääasiassa vapaa-ajan asuntona. Kuvassa 1 kohde näkyy luoteesta eli rakennuksen sisäänkäynnin puolelta.

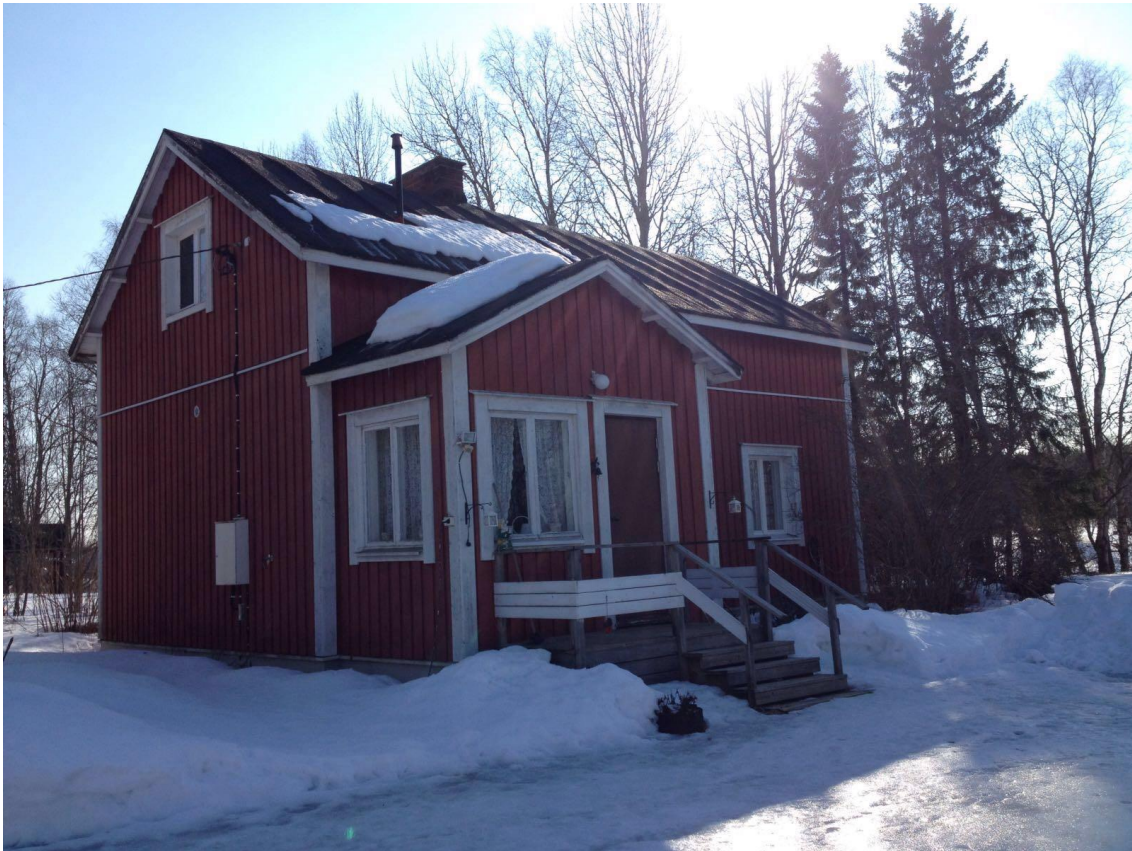
KUVA 1. Rakennus luoteeseen etupihan puolelle

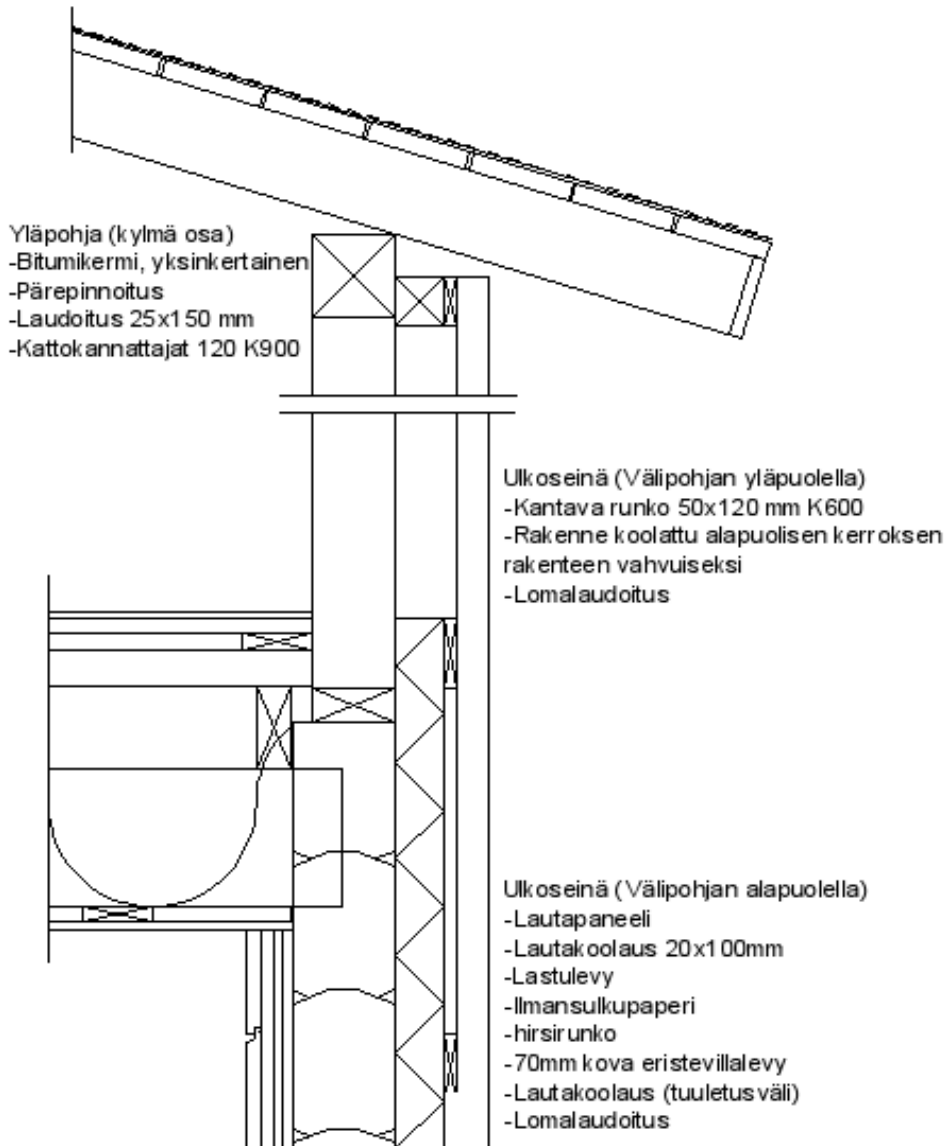
Toisen kerroksen ulkoseinien eristeenä on 120 mm purueristettä sekä 11 mm:n vahvuinen puukuitulevy. Ulkoseinät on eristetty siten, että ulkoseinien ja rungon väliin jää aikakaudelle tyypillinen kylmä komerotila. (Hamari 2016.)

KUVA 8. Yläpohja ja ulkoseinä hirsirungon linjalta 2.kerroksessa

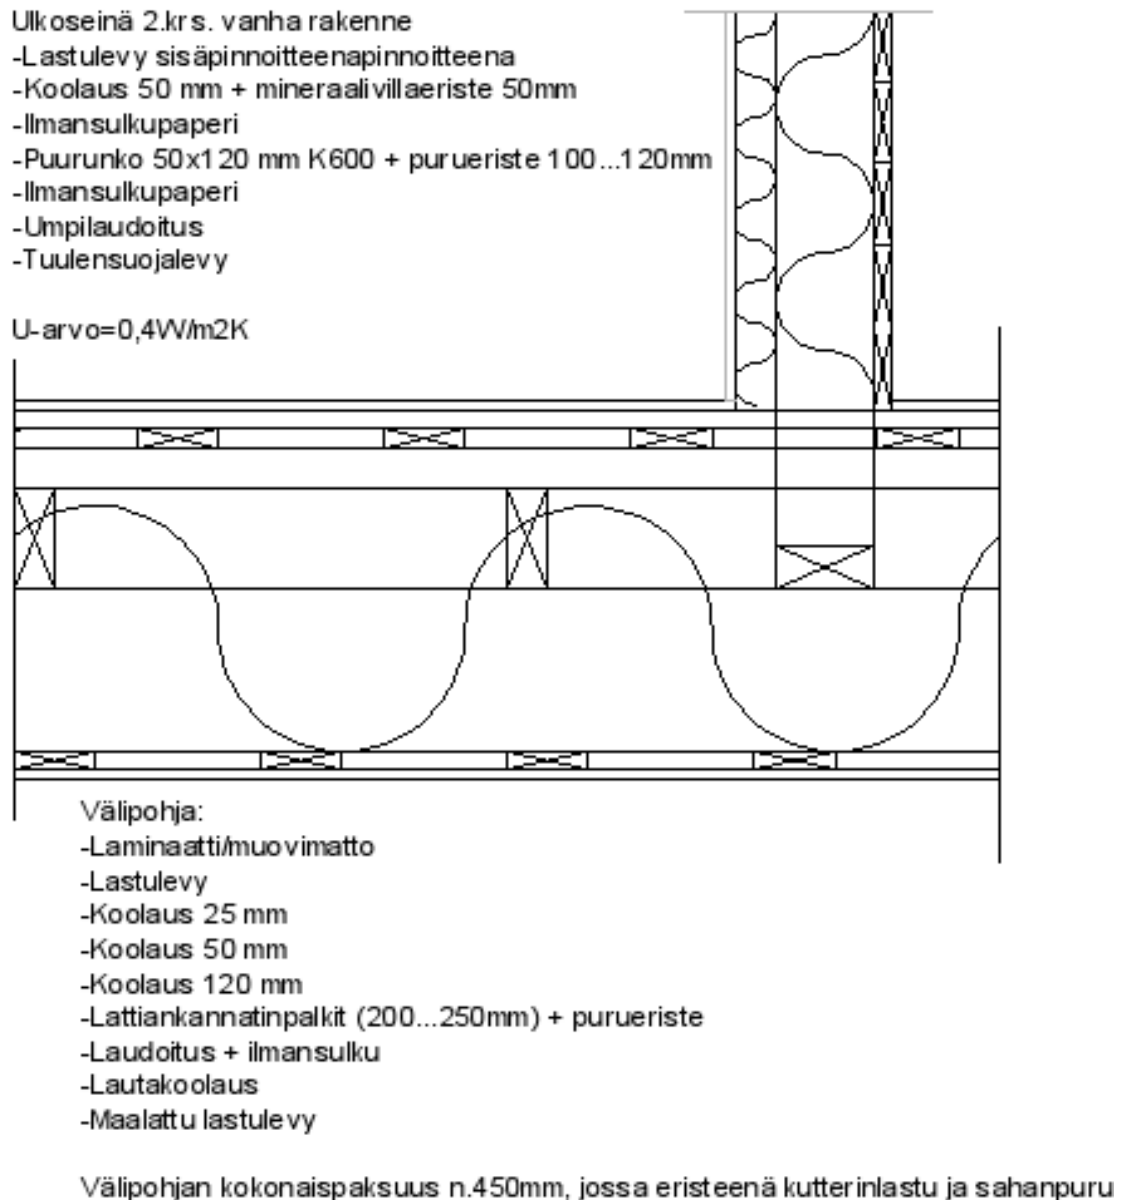
Välipohjan eristeenä on saha- ja kutterinpuru 400 - 450 mm. Kuvassa 9 on esitetty välipohjarakenne sekä lämmöneristävä seinän osa (rakennuksen pituus-sunnasta poikkileikkaus). (Hamari 2016.)

KUVA 9. Rakennuksen välipohja sekä lämmöneristävän seinän poikkileikkaukset ja liitos

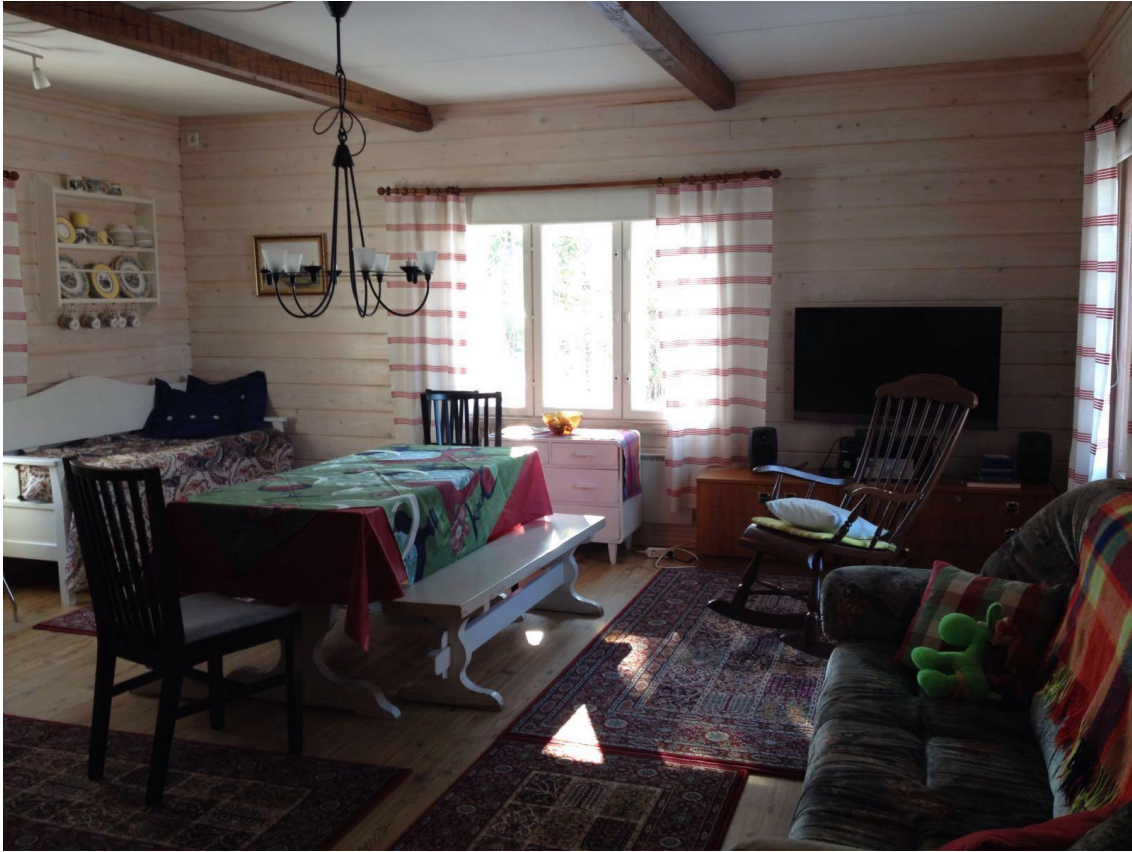
Alakerrassa asuintilojen pinnoitteet on uusittu vesivahingon yhteydessä. Tupakeittiössä huonetilan lattia on pinnoitettu laminaatilla. Seinäpinnoitteena on valkealla kuultolakalla lakattu hirsipaneeli. Sisäkaton pinnoitteena on maalattu lastulevy. Sisäkattoon on asennettu puiset 120x120 mm:n vahvuiset puupalkit koristeeksi. Tupakeittiöstä makuuhuoneeseen ja eteiseen johtavat välivet on uusittu vesivahinkokorjauksen yhteydessä. Eteisestä tupakeittiöön johtavan oven kynnyksen havaittiin olevan irrallaan. Seinän ylä- ja alareunoissa on lakatut puulistat. (Hamari 2016.) Kuvassa 13 on nähtävissä 1. kerroksen tupakeittiö.

KUVA 13. 1. kerroksen tupakeittiö

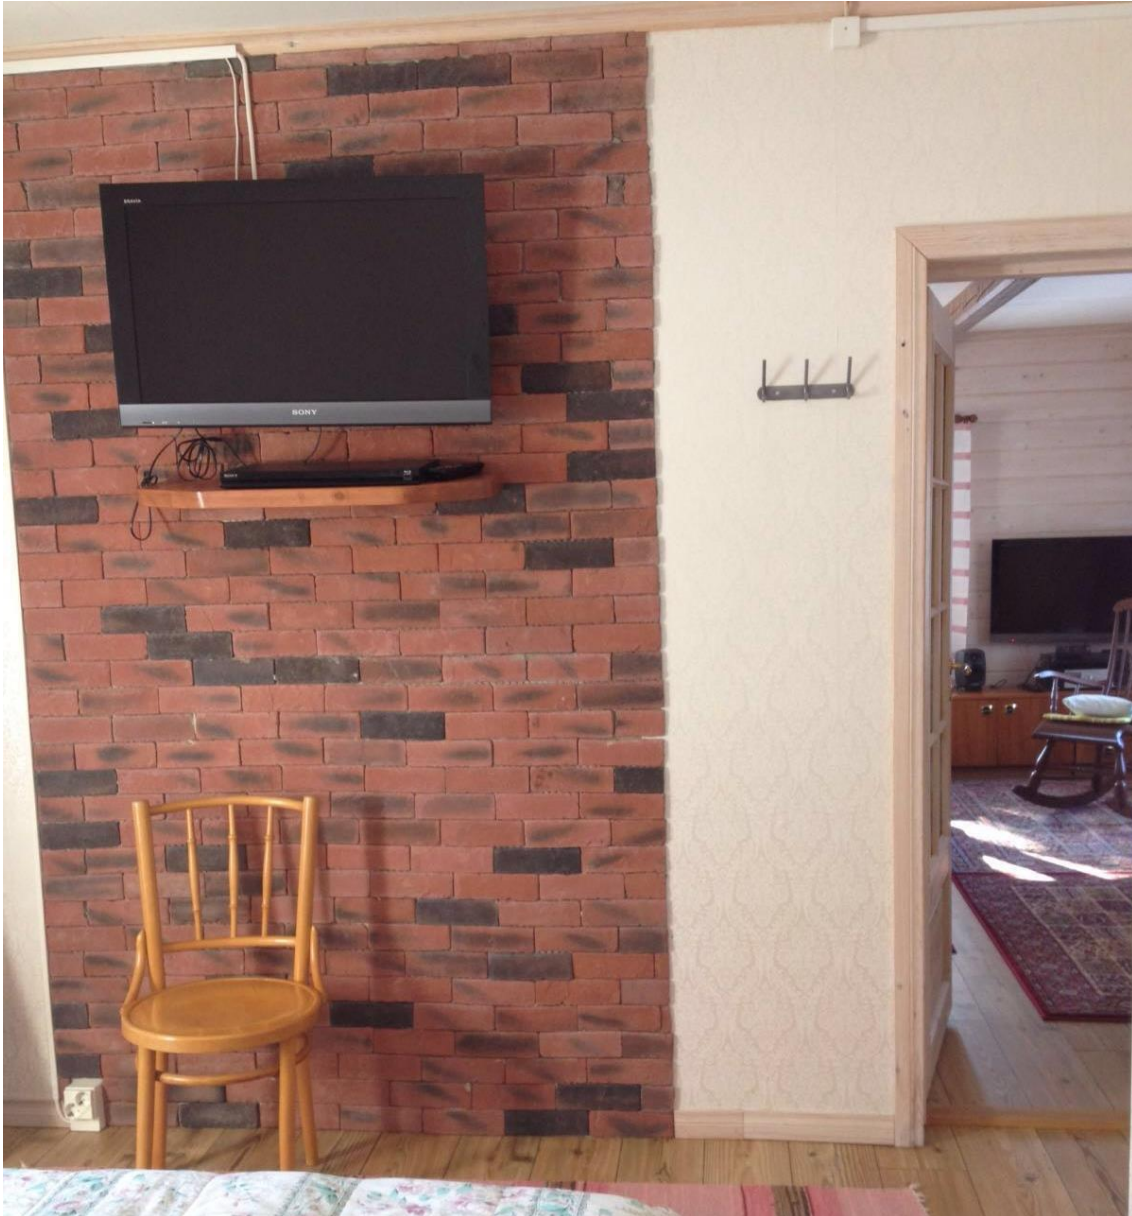
Alakerran makuuhuoneen seinien pinnoitteena on tapetti, joka on asennettu kipsilevyn päälle. Lattiapinnoitteena on sama laminaatti kuin olohuoneessa. Huoneen katto on pinnoitettu maalatulla lastulevyllä ja olohuoneen vastaiselle seinälle on asennettu tiilimuurausta mukaileva laatoitus. Seinän ylä- ja alareunoissa on lakatut puulistat. Kuvassa 14 on nähtävissä 1. kerroksen makuuhuone olohuoneeseen päin.

KUVA 14. 1. kerroksen makuuhuone laatoituksineen

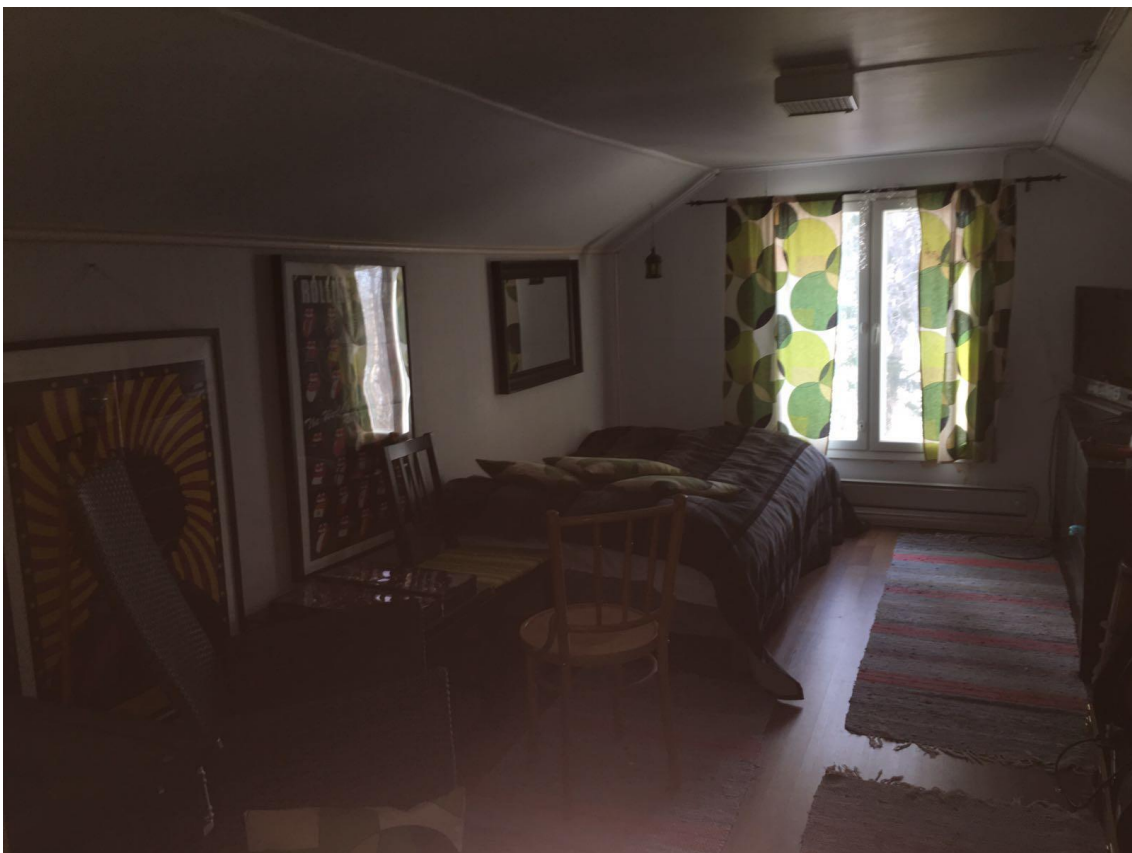
Yläkerran keittiössä pinnoitteena on muovimatto. Yläkerran keittiön käyttöasteen kerrottiin olevan vähäinen. 2. kerroksen seinissä ja katossa keittiön osalta on pinnoitteena lakattu paneelilaudoitus. Yläkerran makuuhuoneeseen on asennettu laminaatti ja seinäpinnoitteet on tapetoitu. Makuuhuoneen tapetin pohjana on lastulevy. Yläkerrassa on myös wc-tila, jonka lattiapinnoitteena on muovimatto ja seinäpinnoitteena maalattu kipsilevy. Pinnoitteiden havaittiin olevan kuluneet ja mikäli käyttöaste wc-tilassa nousisi, niin suositellaan pinnoitteiden uusimista viihtyisyyden parantamiseksi. Wc-tilan todettiin olevan ahdas ja vesikalusteet ovat kerrotun mukaan alkuperäisiä. (Hamari 2016.) Mikäli yläkerran käyttöaste kasvaa suositellaan vesikalusteiden uusimista. Kuvassa 15 on nähtävissä 2. kerroksen makuuhuone.

KUVA 15. 2. kerroksen makuuhuone ullakkotilassa

Kuivien asuintilojen pintojen kuntoluokaksi arvioitiin 4. Alakerran osalta kunto-
luokka olisi 5, mutta yläkerran vanhat pinnoitteet laskevat kuntoluokkaa, koska
kunnossapidollisia toimenpiteitä on tehtävä 6-10 vuoden aikajaksolla. Tosin ylä-
kerran käyttöaste on ollut ja voi säilyä vähäisenä. (Hamari 2016.)

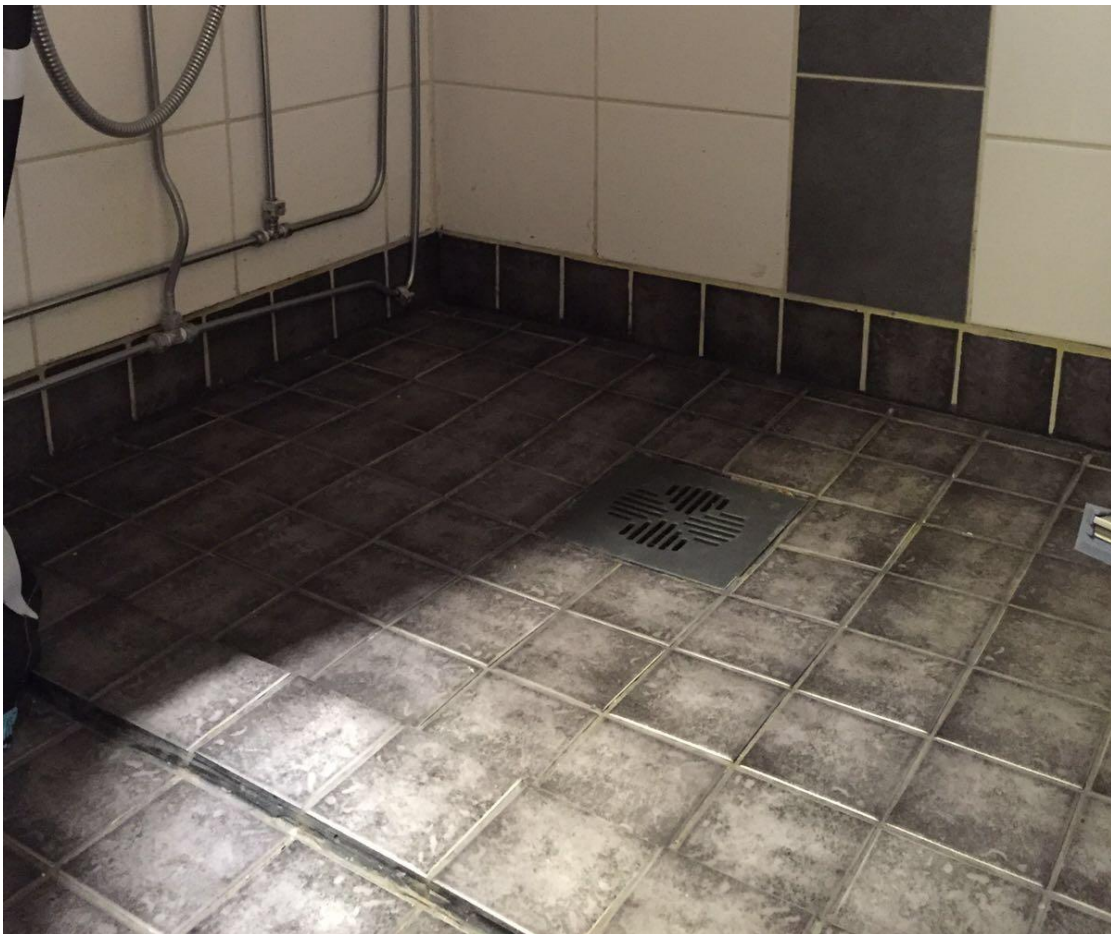
Märkätilojen kuntoluokaksi annettiin 3. Vaikka märkätilojen vesieristeet, lattia-kaivo ja pinnat on uusittu alle 10 vuotta sitten, ei niistä löydy suunnittelu- tai tarkastusasiakirjoja. Omistajan mukaan kaikki on suoritettu kuitenkin voimassaolevien määräysten mukaisesti. Pohjastaan irronneita laattoja ei havaittu. (Hamari 2016.)

KUVA 18. Märkätilan lattiakaivo ja suihkun ja wc:n lattian rajaava laattakynnys

Ovenkarmissa olevan vauriojäljen perusteella on suositeltavaa seurata karmin kuivumista ja harkinnan mukaan kynnyksen edestä voidaan irrottaa laattarivi ja käyttää oven karmia pois paikaltaan kosteusvaurion tarkastamiseksi. Samalla voitaisiin parantaa vesieristystä kynnyksen kohdalla. Suositellaan myös kosteusmittausta pesuhuoneeseen vesieristysten toimivuuden toteamiseksi. Kuvassa 18 on nähtävissä suihkutilan lattia, josta nähdään myös wc-tilan ja suihkutilan erottava kynnyks.

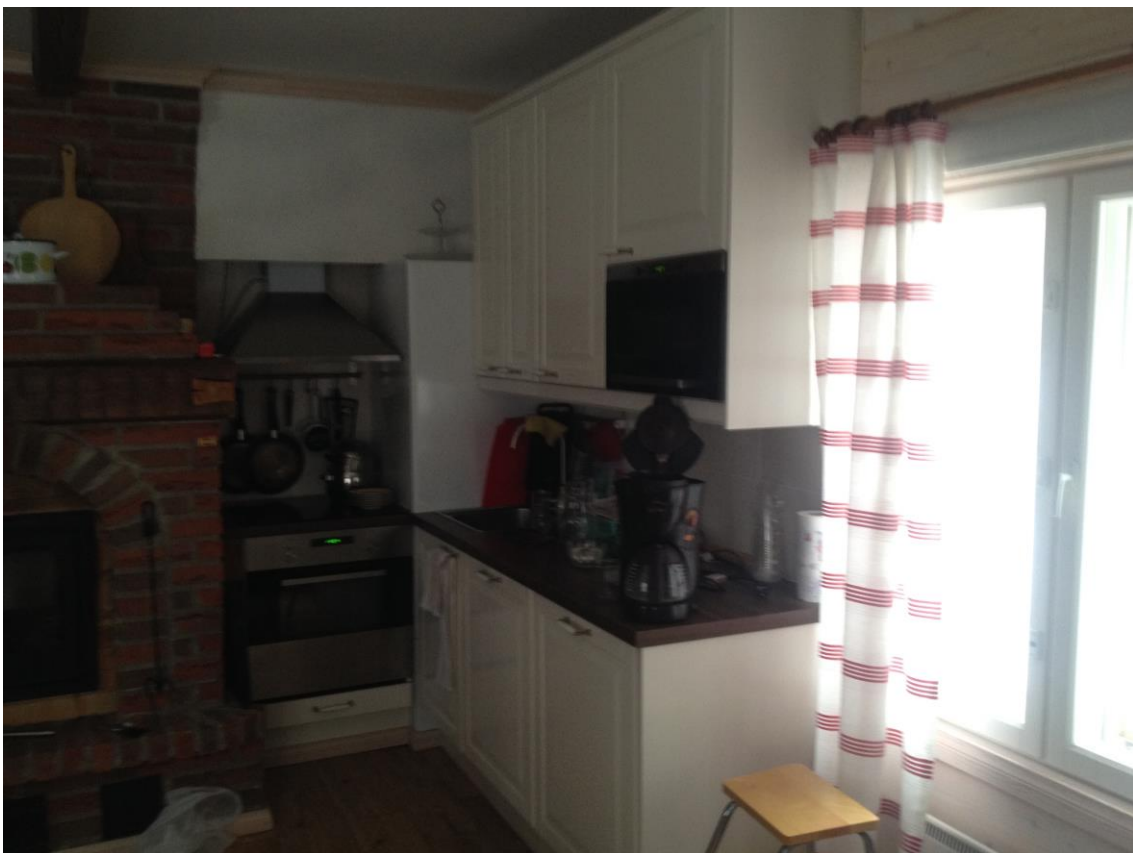
Alakerran keittiön kiinteät kalusteet ja kodinkoneet on uusittu vuoden 2010 vesi-vahinkoremontin yhteydessä. Keittiön kaapiston ovet sulkeutuvat ja avautuvat hyvin eikä kaapistoissa tai tasoissa havaittu puutteita. Omistajan mukaan myös kodinkoneet toimivat moitteettomasti. Yläkerran keittiökaluusteet ovat alkuperäisiä. Keittiökaluusteiden pinnat ovat näin ollen kuluneita ja kaappien ovet roikkuvat hieman. (Hamari 2016.) Kuvassa 20 on nähtävissä 1. kerroksen keittiökaluusteet.

KUVA 20. 1. kerroksen keittiö

Keittiökaluusteiden ja kodinkoneiden kuntoluokaksi arvioitiin 4. Alakerran osalta kuntoluokka olisi 5, mutta yläkerran iäkkäät kalusteet ja kodinkoneet laskevat kuntoluokitusta. Yläkerran kaapistojen huoltotoimenpiteet tai uusiminen tulisi tehdä arviolta 6-10 vuoden kuluessa. Yläkerran kodinkoneet ovat myös vanhoja/alkuperäisiä. Kodinkoneet toimivat kuitenkin omistajan mukaan moitteetta. (Hamari 2016.)

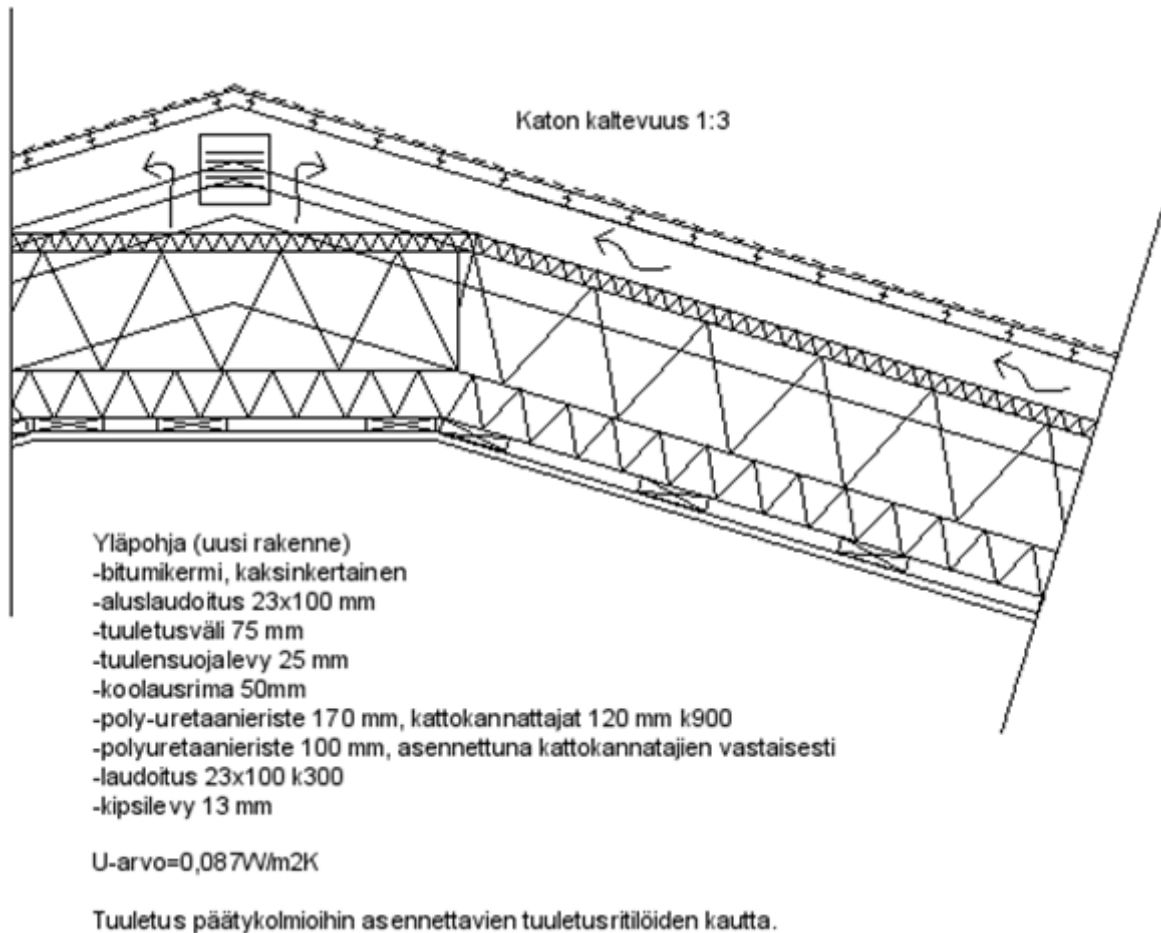
KUVA 22. Yläpohjarakenteen ehdotuksen mukainen poikkileikkauskuva

Kattokannattajien päälle asennettaisiin tuulensuojalevy ja 100 mm:n koolaus tuuletusta varten. Tuulensuojalevy tulee jättää harjalta limittämättä ja päätykolmioihin asennettaisiin tuuletusritilät, jotta harja tuulettuu ja ylimääräinen kosteus pääsee poistumaan. Koolauksen päälle asennetaan laudoitus ja kaksinkertainen bitumikermi. Rakenteen tuuletus tehdään yläpohjan lisälämmöneristäminen ohjekortin mukaisesti (RT 83-11161. 2014.)

- 25 mm:n tuulensuojalevy Runkoleijona (0,049 W/mK)
- 50 mm:n mineraalivilla ISOVER KL-32 (0,032 W/mK)
- 170 mm:n uretaanieriste Kingspan therma TP10 (0,021 W/mK)
- 100 mm:n uretaanieriste Kingspan therma TP10 vintti-lita (0,023 W/mK)
- U-arvo = 0,0875 W/m²K.

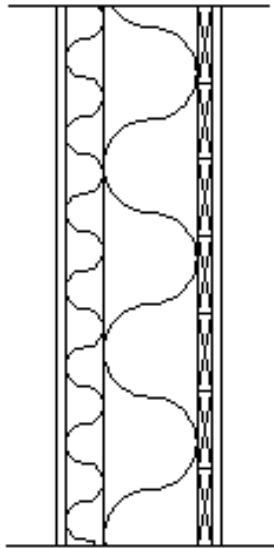
Ulkoseinä 2.krs. vanha rakenne

Ulkoseinissä on eristeenä 50 mm koolattuna mineraalivillaeristettä, 120 mm sahanpurueristettä ja ulkopintaan asennettu umpilaudoitus sekä tuulensuojalevy. Rakennuksen pituussuunnassa ulkoseinien eristetyn ja eristämättömän seinäosan välissä on ullakkokomerot, joten lämmöneriste ei ole rungon linjalla. Yläkerta on rakennettu myöhemmin ja nostettu hirsirungon päältä 50x120 mm:n vahvuisella puurungolla. (Hamari 2016.) Kuvassa 23 on esitetty nykyinen ulkoseinärakenne.

- Lastulevy sisäpinnoitteenapinnoitteena
- Koolaus 50 mm + mineraalivillaeriste 50mm
- Ilmansulkupaperi
- Puurunko 50x120 mm K600 + purueriste 100...120mm
- Ilmansulkupaperi
- Umpilaudoitus
- Tuulensuojalevy

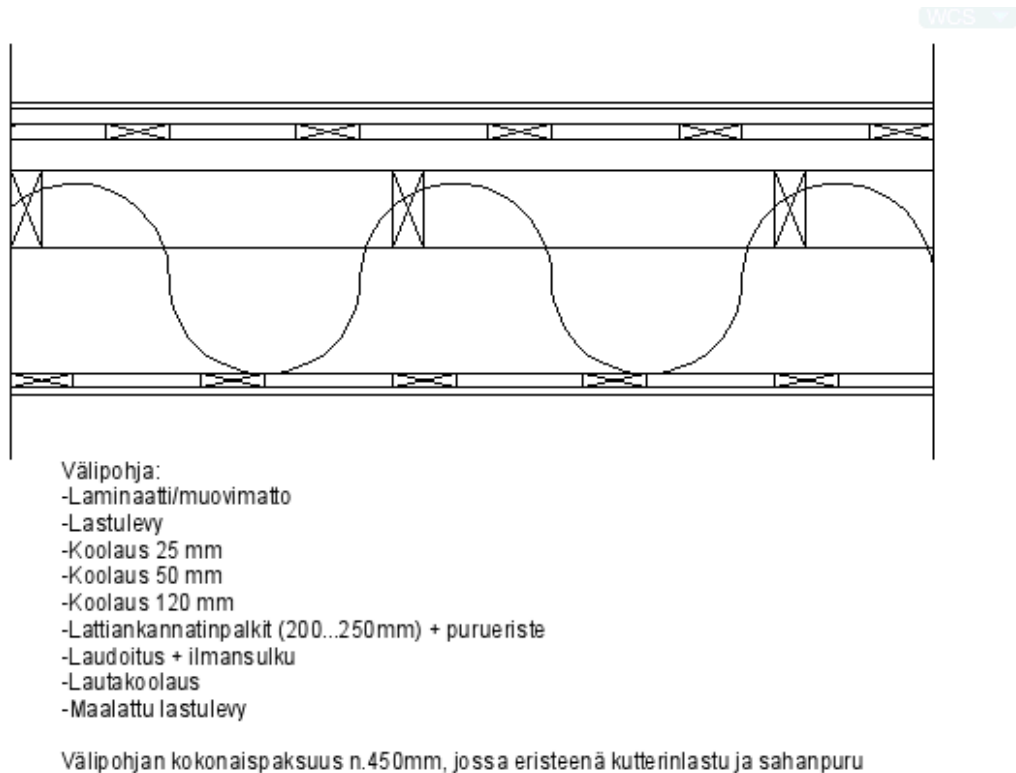
Välipohjassa on eristeenä sahanpurua ja kutterinpurua. Välipohjan kannatinpalkkien ja koolauksen koko ei ole tiedossa. On kuitenkin oletettavaa, että rakennetta voidaan keventää, koska lämmöneristys siirtyy yläpohjaan eikä välipohja näin ollen toimisi enää lämmöneristävänä osana. Vähentämällä rakennekerroksia yläkerran huonetilojen korkeus kasvaa. Välipohjan kokonaispaksuus

KUVA 25. Välipohjarakenne nykyisellään

Omistajan kanssa käytyjen keskustelujen ja saatujen tietojen perusteella ehdotetaan, että välipohjan pinnoitteet puretaan ja poistetaan purueristettä sen mukaan, kuinka paljon rakenne ohenee. Vanhaa purueristettä jätetään rakenteseen äänieristeeksi. Lattiapinnan aleneminen selviää käytännössä vasta, kun rakenne on avattu ja nähdään, miten paljon lattiapintaa voidaan laskea. Tässä opinnäytetyössä esitetty oletus rakenteen mahdollisesta poikkileikkauksen muutoksesta laskisi lattiapintaa 2. kerroksessa 60 mm. (Hamari 2016.) Kuvassa 26 on esitetty ehdotuksen mukainen välipohjarakenne.
