LIIMAPUURAKENTEIDEN

VAURIOKARTOITUS

Vaurioiden luonne, yleisyys ja korjausmenetelmät

LAHDEN AMMATTIKORKEAKOULU
Puutekniikan koulutusohjelma
Puurakennetekniikka
Opinnäytetyö
Kevät 2007
Kantonen Veli-Matti

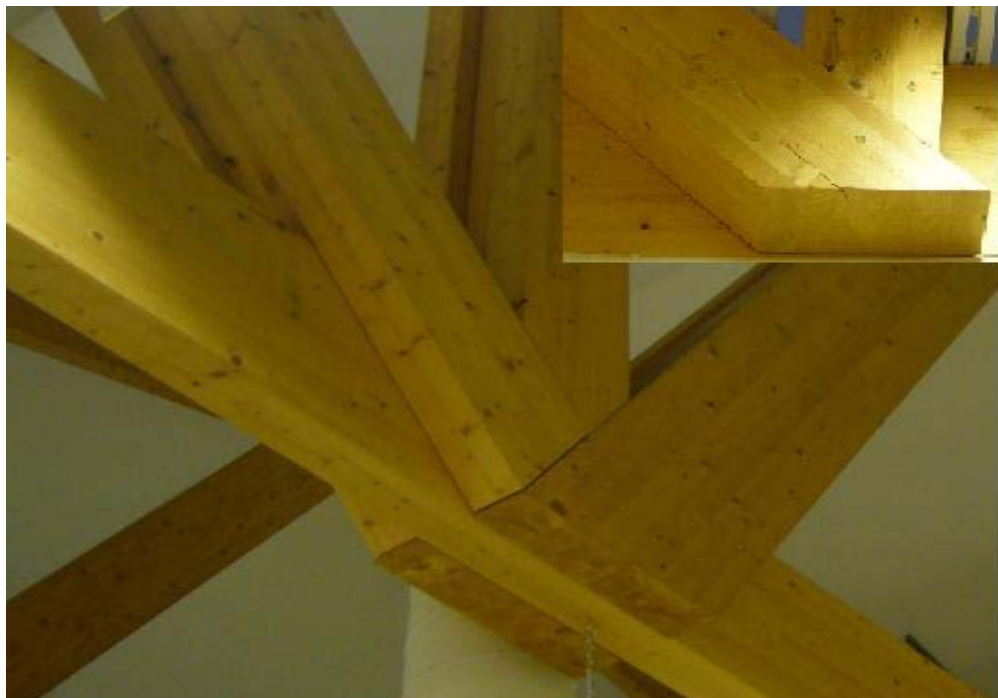
KUVIO 37. ABC – Liikennemyymälän ristikkorakenne ja liitos

Villähteellä sijaitseva ABC – Liikennemyymälän kattorakenteena toimii liimapuinen ristikkorakennelma. Ristikkoliitokset olivat tehty puisilla tapeilla. Kuvauskohteesta ei löytynyt liimapuurakenteen vaarallisissa kohdissa esiintyviä halkeamia, eikä muita turvallisuuteen liittyviä vaurioita. Kattovalojen, ilmastointien ja mainoskylttien ripustusliitoksissa ei havaittu vaurioita.

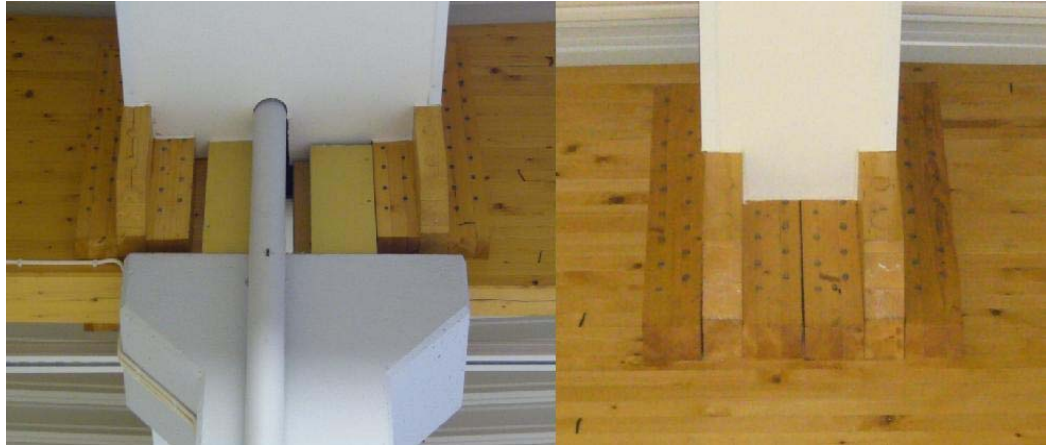
KUVIO 40. Pilari-palkkiliitos ja sekundääripalkin liitos primääripalkkiin

Lahden Launeen K-Raudan vuonna 1987 valmistuneet kattorakenteet ovat arinarakenteen muotoiset, joissa sekundääripalkit ovat lovettu primääripalkkeihin tukevin liitoksin. Tukevien liitosten vuoksi harjapalkkeihin ei ole syntynyt halkeamia. Kohteessa esiintyi muutamia kuivumishalkeamia, pääosin palkkien alapinnoilla. Palkkien sivupinnoilla esiintyneet halkeamat eivät olleet suurilla jännitysalueilla eivätkä sijainneet liimasaumoissa.

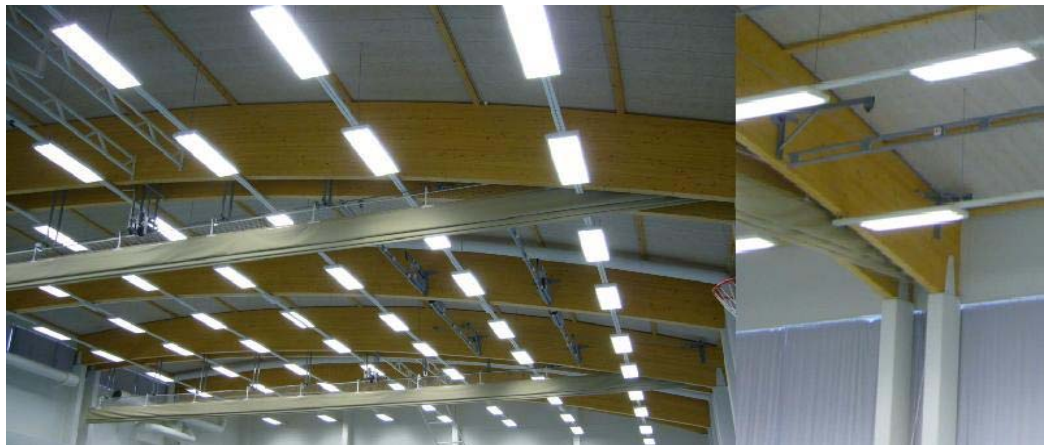
KUVIO 44. Olavin toimintakeskuksen kaaripalkit ja liitos

Sysmässä sijaitseva Olavin toimintakeskus on valmistunut keväällä 2005. Liikuntasali Päijänne Areenan kattorakenteet ovat valmistettu liimapuisista kaaripalkeista jotka ovat tuettu korkeilla pilareilla. Näin on saatu liikuntasalille toimiva rakennekorkeus. Rakenteissa havaittiin halkeamia ainoastaan sivuhuoneen suorissa palkeissa. Halkeamat olivat pieniä kuivumishalkeamia, jotka eivät ole lujuustarkastelun kannalta haitallisia.

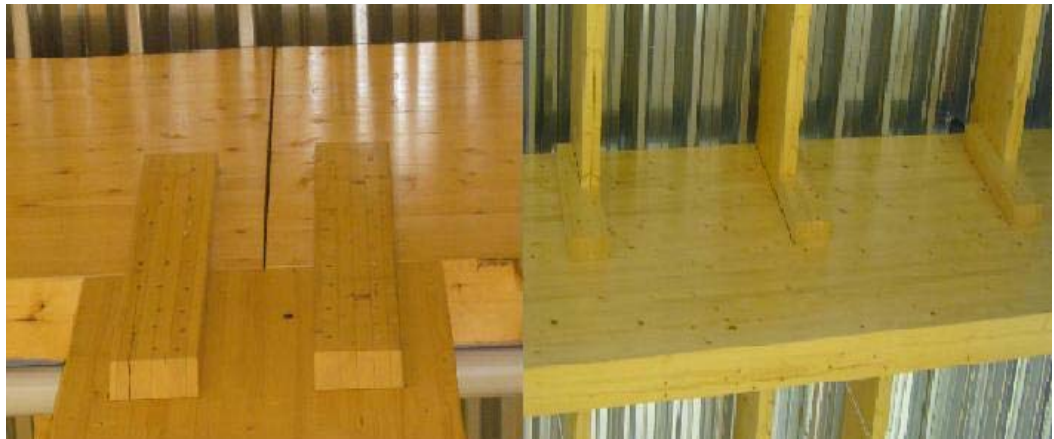
KUVIO 45. S-Market Ankkurin pilari-palkkiliitos ja sekundääripalkkien loveus pääpalkkiin

S-Marketin kattorakenteet olivat vauriottomat. Kannatinpilareissa esiintyi muutamia pieniä kuivumishalkeamia. Pilareiden halkeamat eivät ole vaarallisia, koska kohdistuvat voimat ovat pituussuuntaisia.

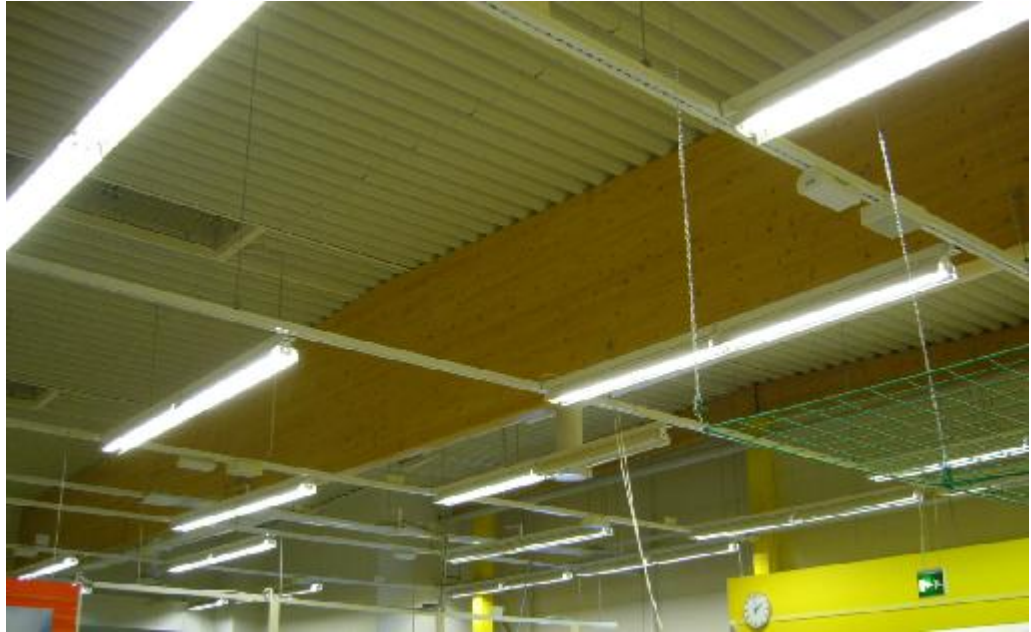
KUVIO 54. K-Market suvituulen liimapuinen harjapalkki

Vuonna 1996 Sysmään rakennetun K-Market Suvituulen liimapuुरakenteena toimivat massiiviset harjapalkit 30 metrin jännevälillä. Liimapuupalkistossa ei havaittu mitään rakenteen ikäluokkaan kuulumatonta halkeilua. Havaitut halkeamat olivat pääasiassa palkkien alapinnoilla. Ainoastaan yhden ripustusliitoksen kiinnitys oli aiheuttanut pienen halkeaman erään palkin sivupintaan. Suvituulen liimapuुरakenteet ovat tutkimuskohteista massiivisimmat. Rakenteet ovat hieno esimerkki toimivista, pitkällä jännevälillä rakennetuista yksiaukkoisista liimapuुरakenteista.
