# Arvokiinteistön välipohjan kaksoislaattarakenteen vaatimat tuotannon toimenpiteet ja kustannukset jälkilaskentaa varten

Metropolia Ammattikorkeakoulu

Mestarityö

04.11.2016

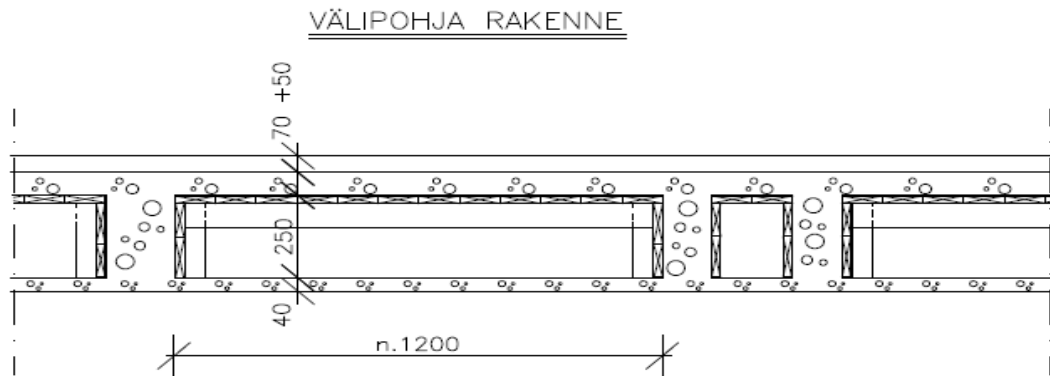
Kuva 10. Välipohjan kaksoislaattarakenne. [12.]

Tässä luvussa käydään läpi tämän tutkimuskohteen korjaustoimenpiteiden kulkua vaihe vaiheelta. Välipohjarakennetyyppi on kuvan 10. mukainen.
