**TYÖTURVALLISUUDEN PARANTAMINEN
RIKKIVETYMITTAUKSIA UUSIMALLA
JA KEHITTÄMÄLLÄ**

Ammattikorkeakoulututkinnon opinnäytetyö

Valkeakoski, 18.03.2010

Function of the thesis was to examine and develop hydrogen sulfide measurements in the pulp factory and thereby increase work safety. Objectives included searching deficiency in the measurements, mapping new points of development and making improvements to the hardware based on the gathered knowledge.

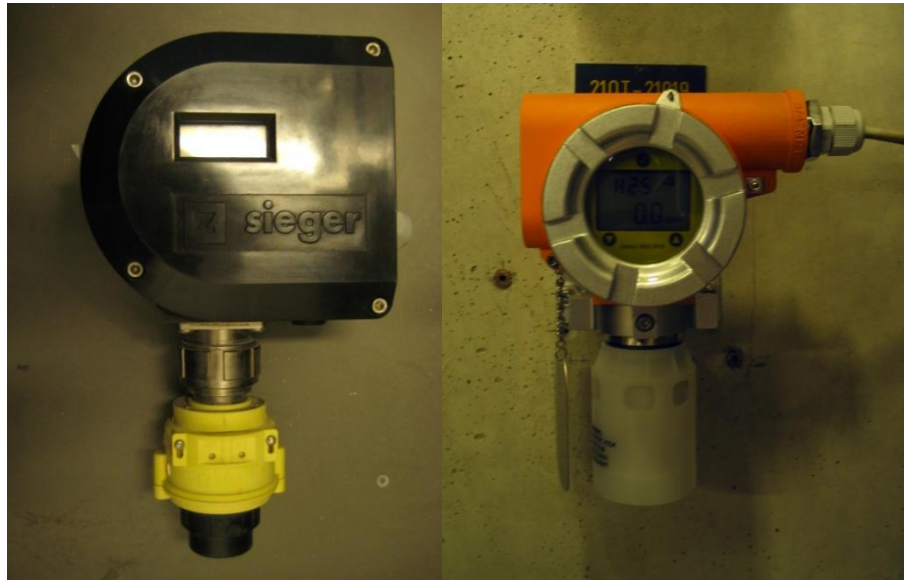
Honeywellin uusilla kaasulähettimillä korvattiin tehtaalla olleet vanhat Sieger Series 2000-lähettimet. Kuvissa 1. ja 2. nähdään molemmat lähettimet. Tämän raportin liitteenä ovat tarkemmat tekniset tiedot Honeywellin lähetimestä.

KUVA 1 Vanha Sieger 2000- kaasulähetin vasemmalla ja uusi Honeywell 3000 XPIS-lähetin oikealla. (Juha Pölkki 2010.)

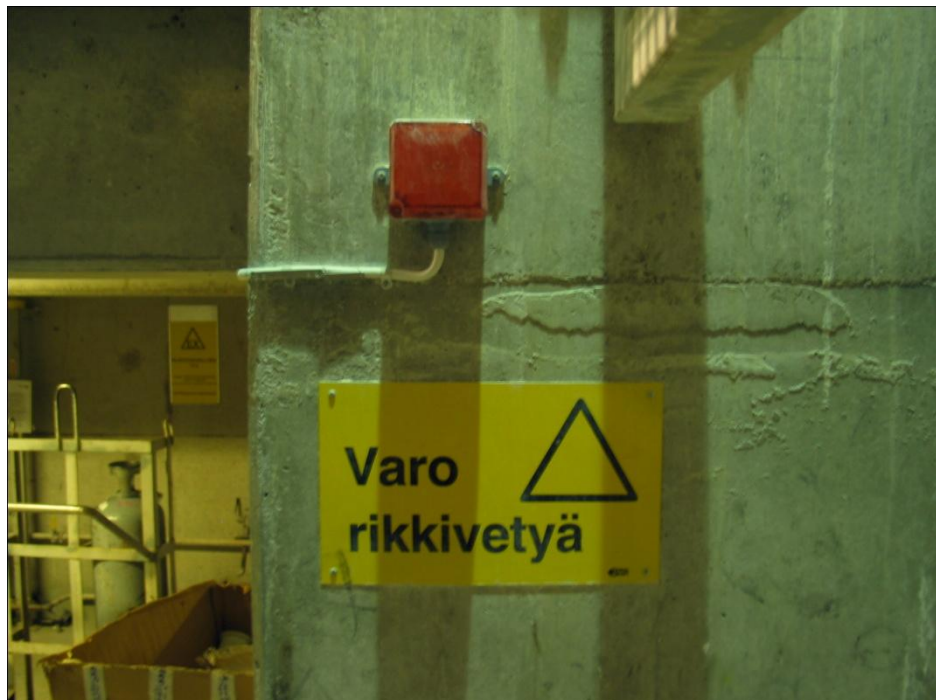
Kaasuilmaisimen havaitessa tarpeeksi suuren pitoisuuden vaarallista kaasua järjestelmään kytketyt ja mittauspisteiden lähelle asennetut hälytysvalot syttyvät. Niinpä oli oleellista, että samalla, kun tarkasteltiin kaasuilmaisimien sijoitusta ja toimivuutta, tehtiin sama myös hälytysvaloille. Alla kuva (5) hälytysvalosta, jota käytettiin mittauspisteissä.

KUVA 5 Rikkivetymittauspisteiden hälytysvalo ja varoituskyltti. (Juha Pölkki 2010.)

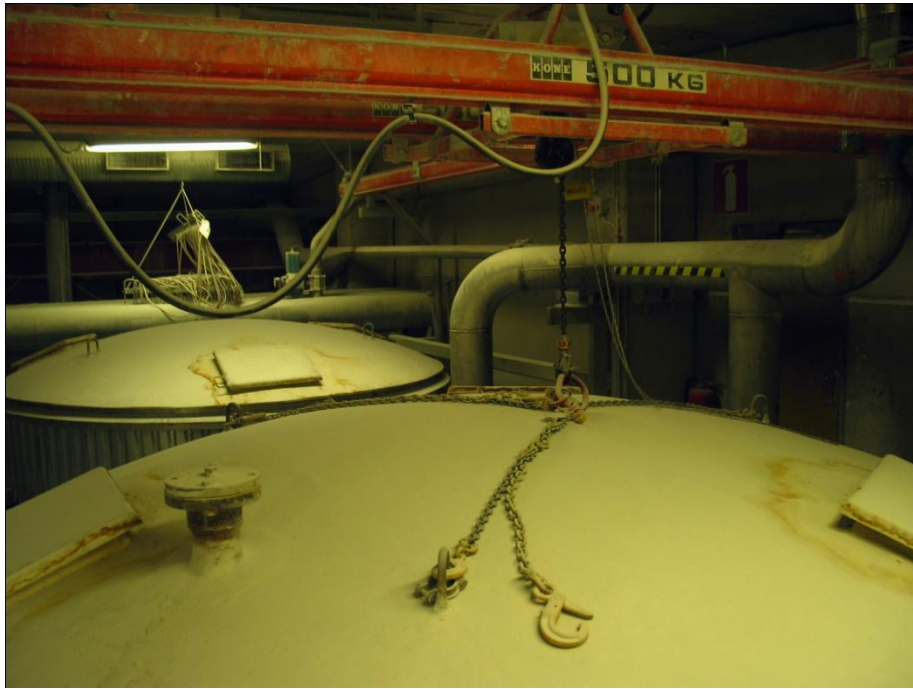
ECO-säiliöiden rikkivetylähettimet olivat työn kannalta ongelmakohta, sillä savutestien ja pohdinnan jälkeen päädyttiin siihen tulokseen, että lähettimiä pitäisi saada lähemmäksi säiliöiden luokkuja. Niistä on mahdollista päästä ilmaan rikkivetyä. Ongelmana oli se, että säiliöiden pesun aikana lähemmäksi asennetut lähettimet olisivat tiellä, kun luokkuja avattaisiin tai säiliöiden kansia nostettaisiin. Oli siis keksittävä jokin siirrettävä ratkaisu. Asiasta sovittiin niin, että opinnäytetyöraporttiin tehtäisiin ratkaisuehdotus ja lähettimet jäisivät toistaiseksi paikalleen. Tästä aiheesta on lisää pohdintaa seuraavassa luvussa.

KUVA 24 ECO-säiliötä. (Juha Pölkki 2010.)

Näiden kriteerien perusteella lähettämiä varten olisi hyvä rakentaa kokoon-taitettava teline esimerkiksi happoteräksestä. Se kiinnitettäisiin seinään ECO-säiliön viereen. Telineellä olisi auki taitettuna pituutta niin, että sen päähän kiinnitetty lähetin tulisi muutaman kymmenen senttimetrin päähän säiliön luukusta. Säiliöiden pesun ajaksi teline voitaisiin taittaa ilman työkaluja kasaan seinää vasten. Teline voisi olla metrin pituisista rautakehikko-osista kasattu. Metrin välein telineeseen olisi laitettu saranat, joiden avulla se voitaisiin taittaa kokoon. Lähettimen kaapeli kiinnitettäisiin niin, että se pysyisi mukana ja kiinni telineessä auki ja kiinni taittamisen ajan. Teline asennettaisiin niin korkealle, että se ei häittäisi kulkua säiliötasolla.

Honeywellin kaasulähtetimiin on saatavilla lisäosa, jolla anturi saadaan asennettua eri paikkaan kuin lähetinosa. Tällä tavalla lähettimen osat voidaan asentaa Honeywellin mukaan jopa 15 metrin päähän toisistaan. Tätä asennusmahdollisuutta voisi myös käyttää hyödyksi ECO-säiliöiden rikkivetylähettimien kohdalla. Seuraavaksi on kolme kuvaa (24, 25, 26) koh-teesta.

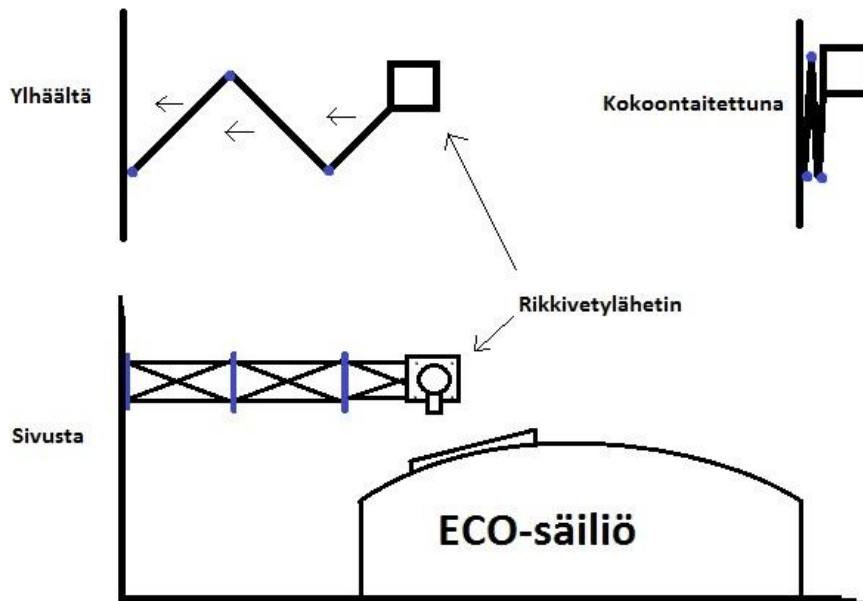
KUVA 26 Periaatekuva rikkivetylähettimen telineestä. (Juha Pölkki 2010.)

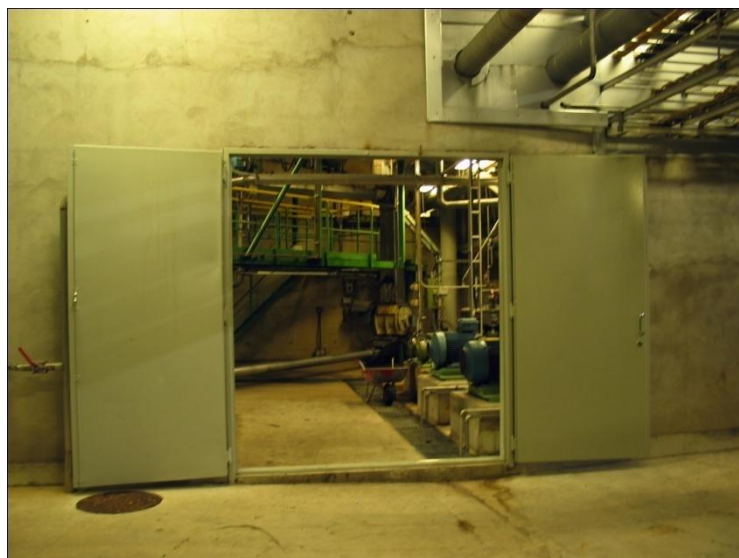
Massatehtaan puolen alakerrassa, massasäiliöiden keskellä sijaitsee huone, jota kutsutaan oksakopiksi. Oksakopissa erotellaan mekaanisesti sellunkeittossa liukenemattomat puuainekset. Massatehtaan työntekijöiden mukaan oksakoppiin on mahdollisuus muodostua rikkivetykaasua, joka voi aiheuttaa vaaraa, jos tilassa ollaan työskentelemässä. Koska kyseessä on huone-tila, on mahdollista, että rikkivetypitoisuus voi nousta suureksi ilmavirran vähäisyyden takia. Jos oksakopin pariovet suljetaan, tilanne voi muuttua vielä pahemmaksi. Tästä syystä koppiin olisi hyvä asentaa lähetin mittaamaan rikkivetypitoisuuksia ja hälytysvalot esimerkiksi kopin sisä- ja ulkopuolelle ilmaisemaan vaaraa. Lähettimen voisi asentaa esimerkiksi moottoripedin kylkeen kanaalin yläpuolelle tai laskuputken viereen. Seuraavaksi on kuvia (27-30) oksakopista.

KUVA 27 Oksakoppi ulkoa. (Juha Pölkki 2010.)

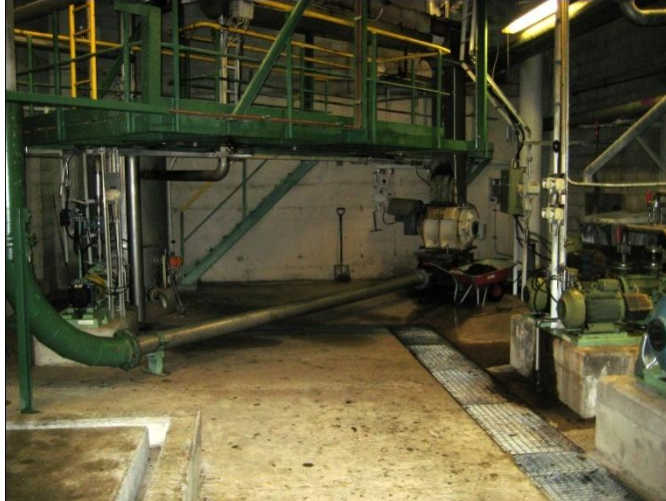
KUVA 28 Oksakoppi sisältä. (Juha Pölkki 2010.)
