**KUNTOARVIO JA PITKÄNTÄHTÄIMEN  
KUNNOSTAPITOSUUNNITELMAEHDOTUS**

Ruokala/Voimistelusalii/Sotilaskoti-rakennus

Opinnäytetyö  
Tekniikka  
Rakennus- ja yhdyskuntatekniikka  
Insinööri (AMK)

2017

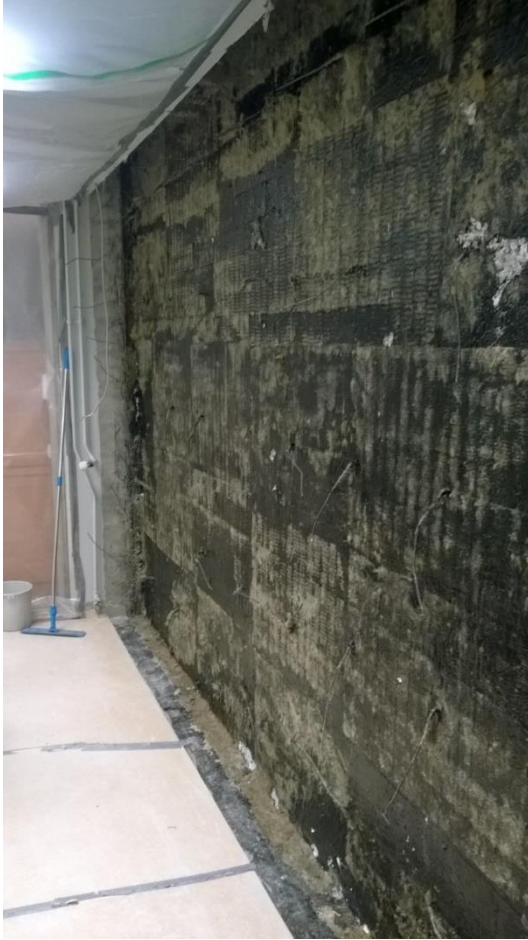
Kuvio 9. Kellarin maanpaineseinän vesieristeenä toimiva bitumisively (Hirvelä 2017a)

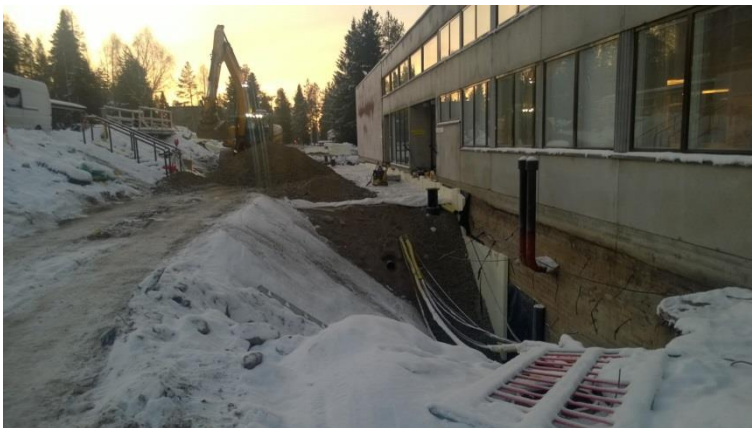
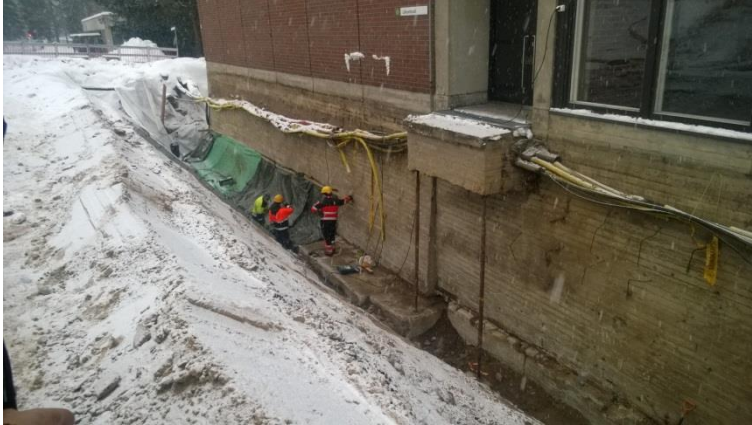
Kellarin maanpaineseinään on tehty mikrobi- ja kosteusmittauksia vuonna 2015. Mikrobianalyysissä löydettiin kosteuden aiheuttamia mikrobivaurioita maanpaineseinän lämmöneristeessä. Syy oli ulkopuolelta tulevassa kosteudessa ja maanpaineseinään väärään kohtaan asennetussa vesieristeessä. Koetulosten pohjalta kellarin yhden varastotilan sisäpuolen tiiliverhous ja lämmöneristeet purettiin kokeeksi. Saatiin selville, että bitumisively (Kuvio 9) on mennyt ajan saatossa rikki ja päästää lävitseen maakosteutta sisäpuolen lämmöneristeisiin. Sisäpuoli korjattiin poistamalla vanha vesieristys ja maalaamalla betonipinta vettä hyvin läpäisevällä maalilla. Näin varmistettiin rakenteen kuivuminen sisäpuolelle. Vaurion aiheuttaja eli ulkopuolelta tuleva kosteus poistettiin ulkopuolen salaoja- ja sadevesiviemäri remontissa vuonna 2016 (Kuviot 10 ja 11). Remontissa rakennuksen maanpaineseinät kaivettiin näkyviin ja niihin asennettiin lämmöneristeet sekä patolevyt vesieristeeksi. Myös sadevesi- ja salaojajärjestelmät uusittiin sekä vaihdettiin maa-ainekset kiinteistön ympäriltä. Ongelmana on vielä maanpaineseinän rakenteissa olevat vaurioituneet lämmöneristeet, joita ei ole vielä ehditty poistaa. Samassa remontissa tehtiin myös ulkopuolelle radonpoistoputkisto sekä radonkaivo ja asennettiin poistoimuri. (Hirvelä 2017b; Viitanen 2017.)

Kuvio 10. Kellarin maanpaineseinän ulkopuolen korjaustyöt (Hirvelä 2017a)

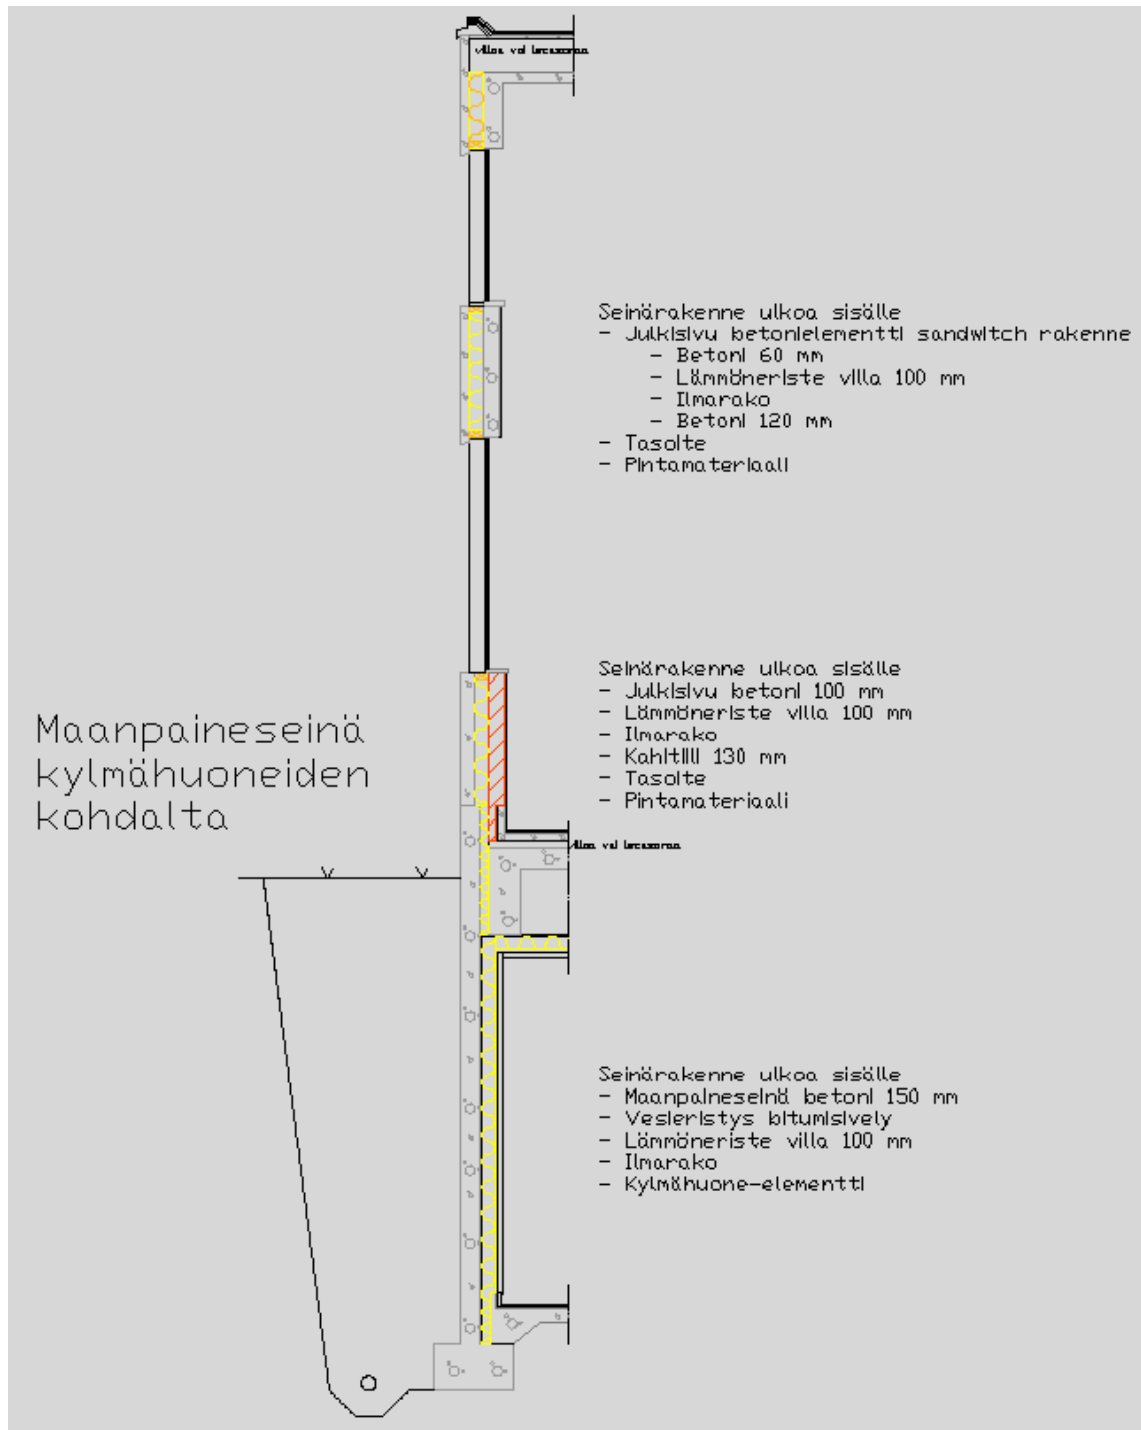
Kuvio 14. Rakenneleikkaus kylmähuoneiden maanpaineseinä (mukaillen Pajarinen 1968)

Kylmähuoneiden maanpainesinän rakenneleikkauksesta (Kuvio 14) nähdään, että alapohja rakenne on reunavahvistettu betonilaatta, joka on piirustusten mukaan suurempi kuin muualla kiinteistössä (Kuviot 8 ja 16). Betonilaatan päälle on tehty laatoitus. Kylmähuoneen seinärakenne on upotettu kuvion mukaan an-  
turaan asti, joka aiheuttaa kosteusriskin ja mahdollisen lahovaurion. Melkein kaikki kylmähuoneet on korjattu ja riskin aiheuttava seinärakenteen osa poistettu. Yksi kylmähuone on korjaamatta ja se lisättiin kuntoarvioon ja PTS-  
ehdotukseen. Rakenneleikkauksesta kylmähuoneiden maanpainesinästä (Kuvio 14) huomataan samoja riskitekijöitä kuin edellisessä leikkauskuvassa (Kuvio 8) eli vesieristeen paikka ja kunto aiheuttavat kosteusvaurion seinärakenteessa sekä alapohjassa. Kylmähuoneen välipohjarakenteessa ei havaittu riskitekijöitä (Kuvio 15).

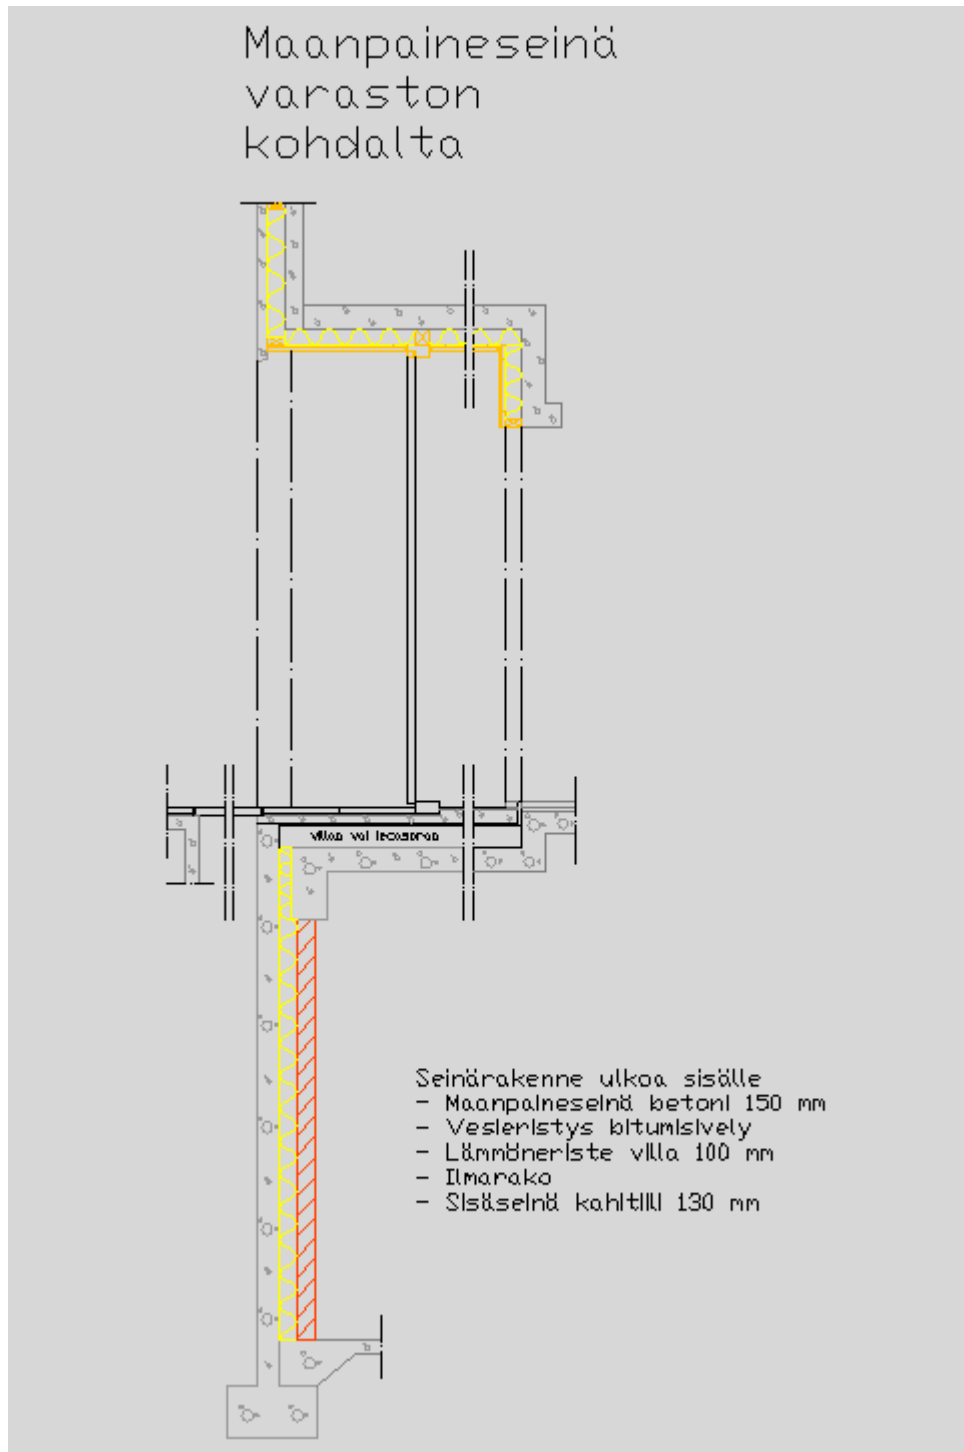
Kuvio 16. Rakenneleikkaus varaston maanpaineeseinä. (mukaillen Pajarinen 1968)

Rakenneleikkauksesta varaston maanpaineeseinästä (Kuvio 16) nähdään, että seinärakenne on käytännössä samanlainen kuin voimistelusalin maanpaineeseinässä (Kuvio 8). Varastojen kohdalta seinärakenteessa ja alapohjarakenteessa on samat riskitekijät.

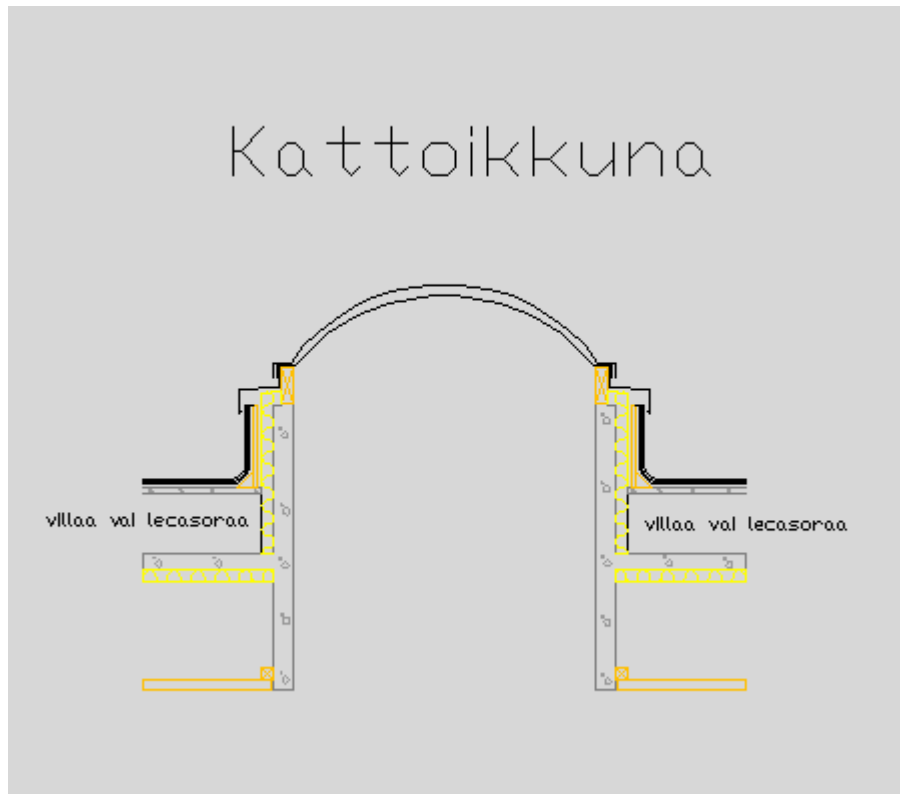
Kuvio 17. Rakenneleikkaus kattoikkuna (mukaien Pajarinen 1968)

Kattoikkunan rakenneleikkauksesta (Kuvio 17) nähdään kattoikkunoiden rakenne. Kattoikkunat ovat riskitekijöitä ja niitä tulee tarkkailla. Rakennuksessa on yhteensä 42 kattoikkunaa. Kattoikkunoiden tiivistykset ja kunto on tarkistettu viimeksi vuonna 2002. Myös muut katon läpiviennit ovat riskejä, joiden saumoja ja tiivisteitä tulee tarkkailla säännöllisesti. Kattoikkunat, joita ei ole vielä vaihdettu, ovat noin 47 vuotta vanhoja. Alkuperäisten ja vanhojen kattoikkunoiden lasikuvut ovat hauraita.

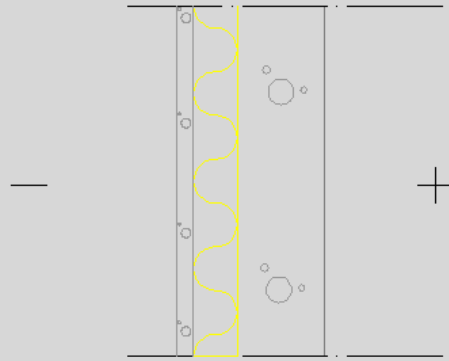
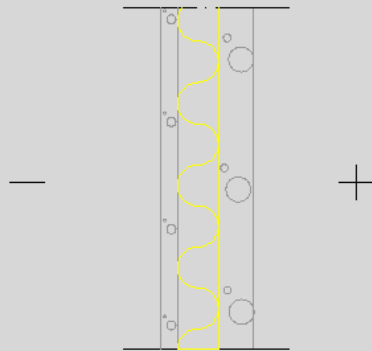
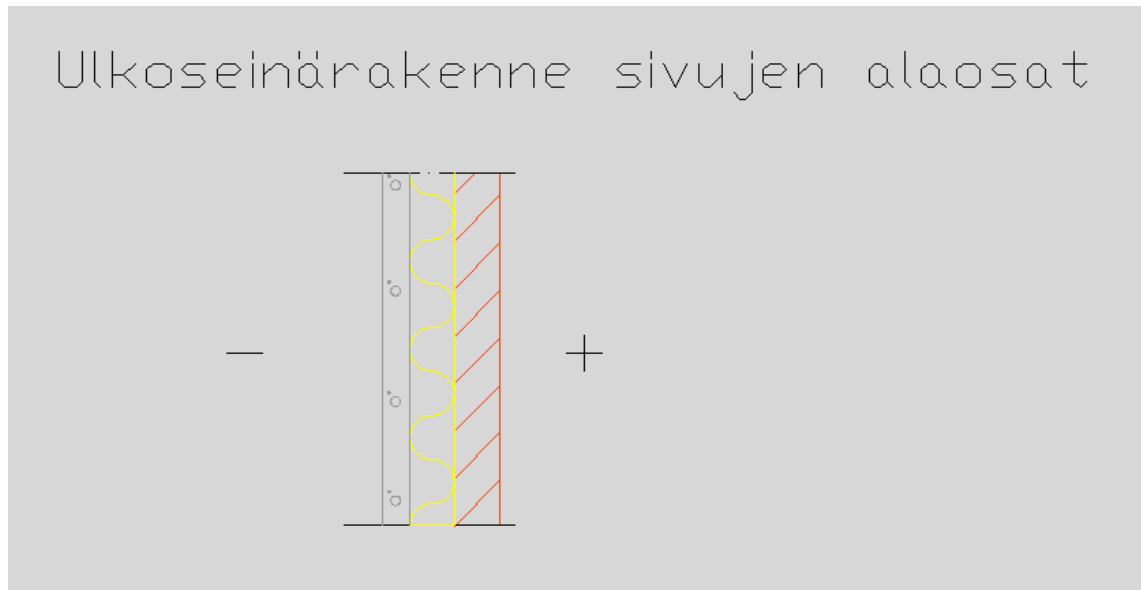
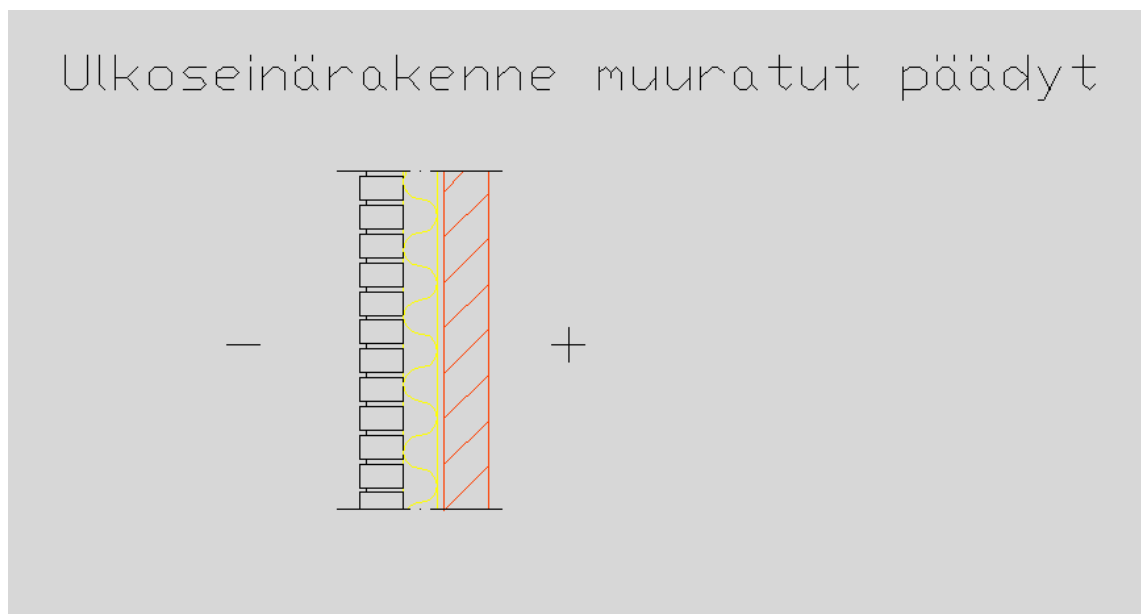
Ulkoseinärakenteiden leikkaukset (Kuviot 18-21) ovat tarkempia leikkauspiirustuksia ulkoseinärakenteista. Leikkauskuvien perusteella riskitekijöiksi ulkoseinissä voidaan luetella seinärakenteen tuulettuminen sekä seinärakenteiden rakennusfysikaalinen toiminta.

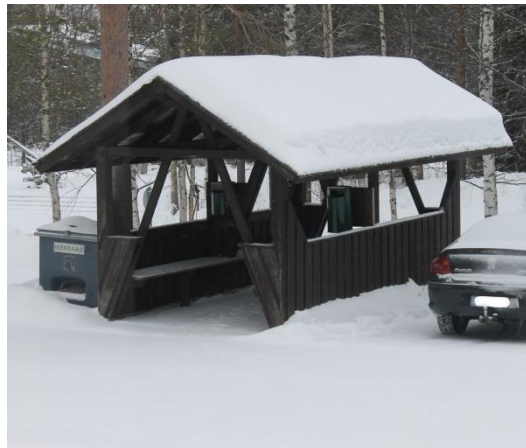
Kuva 14. Tupakointikatos

Kiinteistön alapihalla on puurakenteinen tupakointikatokas. Tupakointikatoksen maalipinta on hieman kulahtanut. Talvi aikaan tupakointikatoksen kattoa oli vaikea tutkia, mutta se näyttäisi olevan sammaloitunut ja heikossa kunnossa. (Kuva 14)

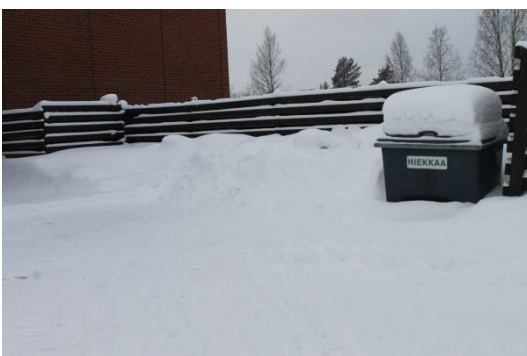
Keittiön päädyn kevytrakenteinen aita/näköeste hyväkuntoinen (Kuva 15)

Kuva 15. Näköeste/aita

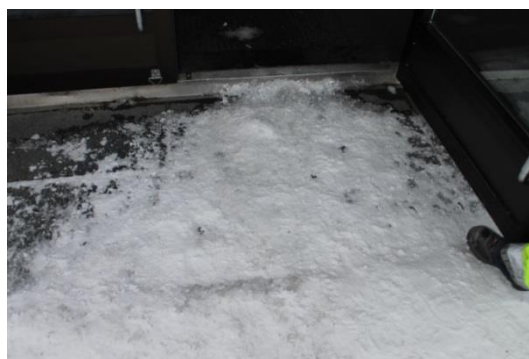
Kuva 21. Sotilaskodin sisäänkäynti, lumen kertyminen

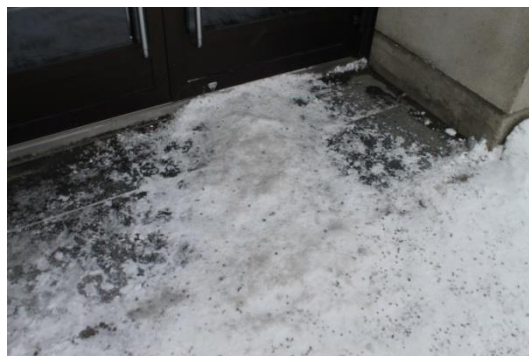
Kuva 23. Ruokalan sisäänkäynti, lumen kertyminen

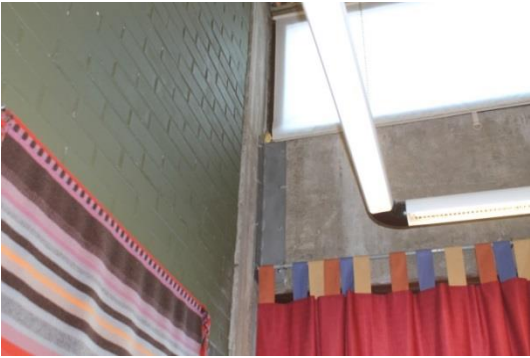
Kantavissa teräsbetonipilareissa ei havaittu silmämääräisesti tarkasteltuna vaurioita. Pilarin ja ulkoseinäelementin liitoskohta on revennyt, mutta on korjattu kulmaraudalla. (kuva 31) Repeämä näyttää olevan vakiintunut korjauksella. Repeämä voi olla seurausta pohjarakenteiden tai kallion liikkeestä. Suositellaan seuranta ja tarvittaessa tuenta tai injektointia. Jos seurannassa ilmenee lisää liikettä rakenteissa, suositellaan lisätutkimuksena pohjarakenteiden tutkimusta.

Toimistossa 162 havaittiin pilarin ja ulkoseinäelementin liitoksessa halkeama. Halkeama on korjattu kulmaraudalla. (kuva 31) Käsitelty jo kohdassa pilarit.

Kuva 31. Pilarin ja ulkoseinän liitos

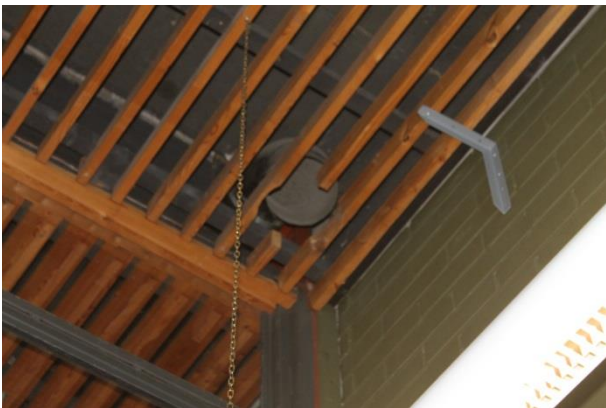
Yläpohjarakenteissa ei huomattu näkyviä vaurioita ja painumia. (kuvat 36–37) Käyttäjäkyselyssä kävi ilmi, että toimistossa 162 katosta on tippunut joskus hiekkaa. Tarkastuksen yhteydessä ei kuitenkaan löytynyt yhtään. Hiekka voi olla myös peräisin ilmanvaihtokanavasta. (kuva 38) Suositellaan seuraamaan, jos hiekkaa ilmestyy vielä. Jos hiekka tulee ilmanvaihtokanavasta, suositellaan ilmanvaihtokanavan nuohousta ja puhdistusta. Jos hiekka tulee yläpohjasta, tulee selvittää ovatko rakenteet päässeet liikkumaan tai painumaan. Yläpohjallaan injektioinnit ja saumaukset, jos todetaan hiekan olevan peräisin yläpohjasta. Ongelmien jatkuttua suositellaan alapohjarakenteen kuntotutkimusta mahdollisen painuman tai kallion liikkeen vuoksi.

Kuva 38. Toimiston 162 katto, tuuletusputken pää puuttuu, seinän ja yläpohjan raosta valunut hiekkaa?

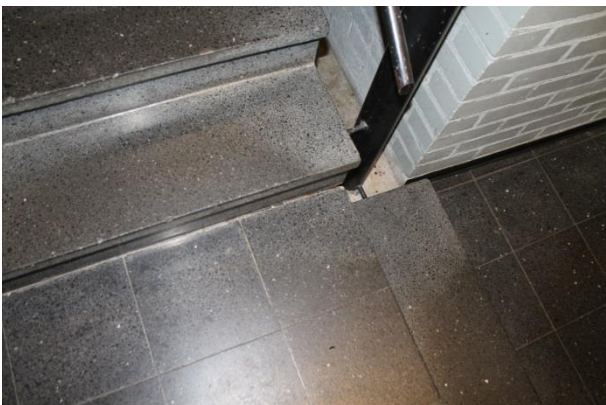
Portaat ovat ikään ja käyttöön nähden hyväkuntoiset. Pientä kulumista on havaittavissa. Repeämä porraselementissä (kuva 39). Portaat rakenteellisesti kunnossa. Muovilistoitus repsottaa porrashuoneessa 128. Suositellaan muovilistan uudelleen liimausta. Porraselementin repeämän korjaus jos vaurio pahe-  
nee.

Kuva 39. Porrashuone 018, porras elementti ratkennut

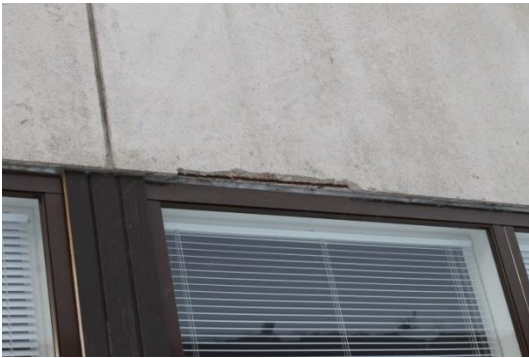
Kuva 46. Rapautumia julkisivussa itään

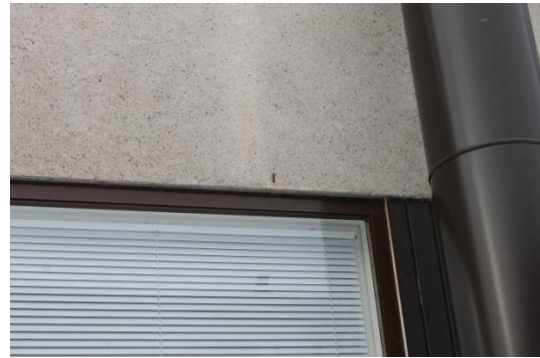
Kuva 47. Rapautuma julkisivussa itään

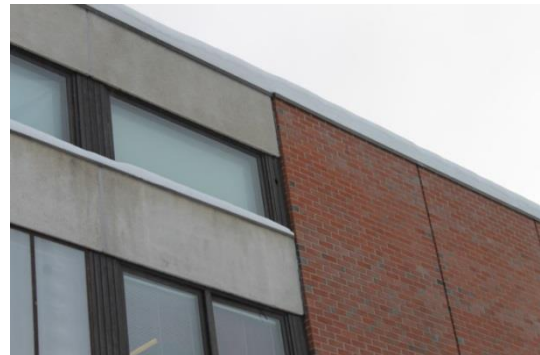
Kuva 49. Revennyt saumaus julkisivussa länteen

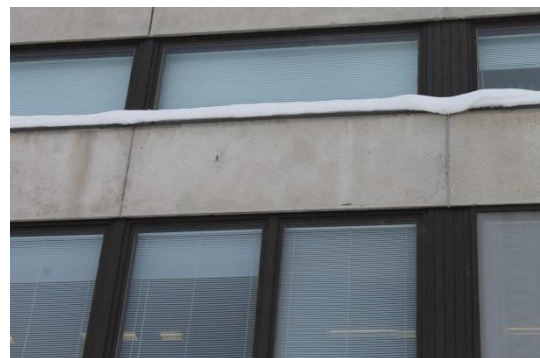
Kuva 51. Rapautumia julkisivussa länteen

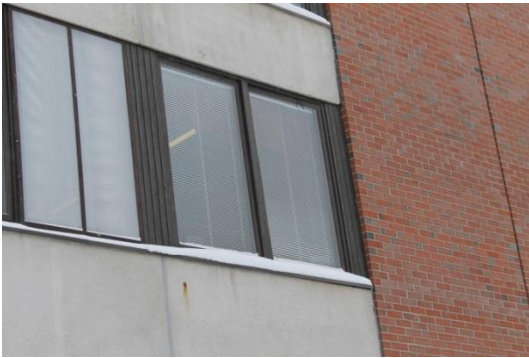
Kuva 52. Rapautuma julkisivulla länteen

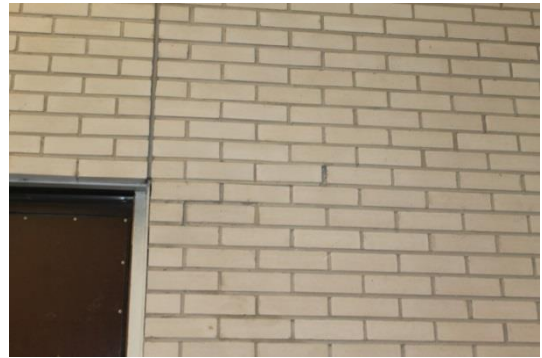
Muuratuissa päätyosuuksissa ei löytynyt ulkopuolelta silmämääräisesti tarkasteltuna vaurioita. (Kuvat 40 ja 48) Sisäpuolelta löydettiin ulko-oven vierestä halkeama tiiliseinässä (Kuva 53). Lämpökamera kuvauksissa saatiin viitteitä mahdollisista eristevioista tai mahdollisista kosteusvaurioista. Lämpökuvauksen ja pintakosteusmittausraportti on liitteenä. Suositellaan halkeaman korjausta.

Kuva 53. Halkeama Voimistelusalin ulkoseinässä

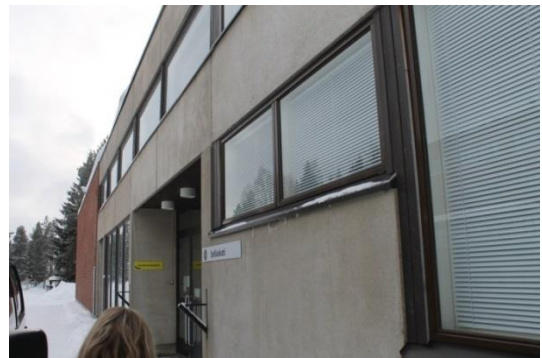
Kuva 55. Uusien ikkunoiden vesipellit hyvät

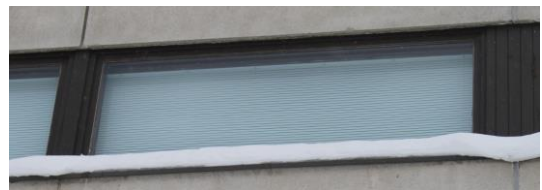
Silmämääräisesti tarkasteltuna ulkoapäin ikkunat ja karmit olivat hyväkuntoisia. Vanhojen ikkunoiden vesipellityksien kaatokulma voisi olla reilumpi. Vesipellit keräävät talvella lunta (Kuva 57). Lämpökamera kuvauksessa saatiin viitteitä eriste- ja tiivisteivioista. Lämpökuvaus- ja pintakosteusmittausraportti on liitteenä. Ikkunoiden käyttöikä on noin 50 vuotta. Vanhojen ikkunoiden käynti ja tiivisteet alkavat olla käyttöikänsä lopussa. Suositellaan tarkistamaan kaikkien ikkunoiden käynti, tiivisteet ja että ne sulkeutuvat kunnolla. Huonojen tiivisteiden vaihto uusiin vähentää huomattavasti ilmavuotojen määrää ja vedon tunnetta sisällä. Suositellaan myös vanhempien ikkunoiden, joiden käyttöikä on lopussa, vaihtoa uudempiin.

Kuva 57. Vanhan ikkunan vesipellitys kerää lunta

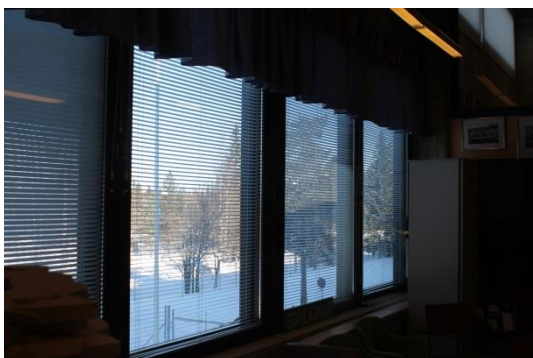
(Kuva 58). Toimiston 162 nurkkaikkuna, joka on kuvassa 56 kuvattu ulkoapäin, ei sulkeudu kunnolla. Mahdollinen käyntivika, joka voi johtua ulkoseinäelementin ja pilarin liitoksen ratkeamisesta. Uudet ovat alumiinisia lämpölasilla varustettuja. (Kuvat 54 ja 55)

Kuva 58. Toimiston 162 ikkunat

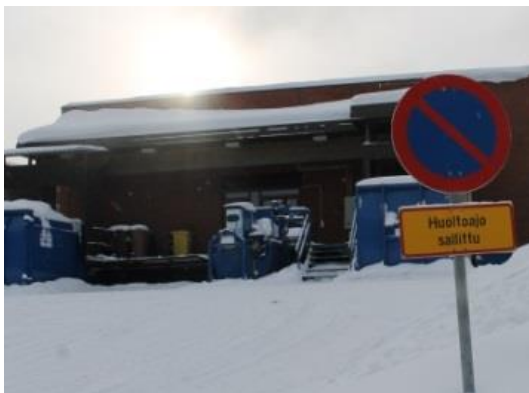
Ruokalan päädyssä lastauslaiturin yhteydessä on teräsrakenteinen katos. Katos on hyväkuntoinen. Talvella lumi kinostuu katokselle. (Kuva 63)

Kuva 63. Keittiön päädynlastauslaiturin katos

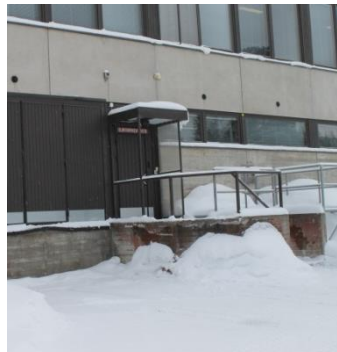
Kuva 64. Keittiön kellarin lastauslaiturin käyntiovi

Ruokalan kellarin lastauslaiturin käyntioven yhteydessä on pieni teräsrakenteinen katos. Katos on hyväkuntoinen. (Kuva 64)

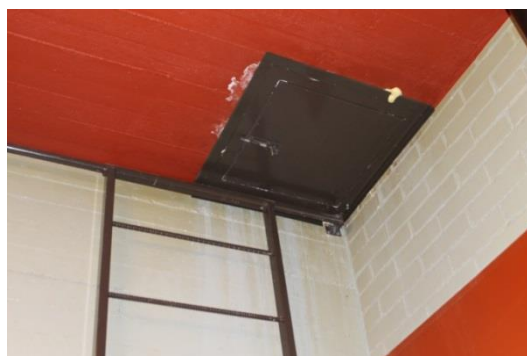
Kuva 68. Kattoluukku porrashuone 128

Porrashuoneessa 128 kattoluukun yhteydessä on vuotojälkiä seinässä. (Kuva 68) Näyttävät kuitenkin kuivuneilta.

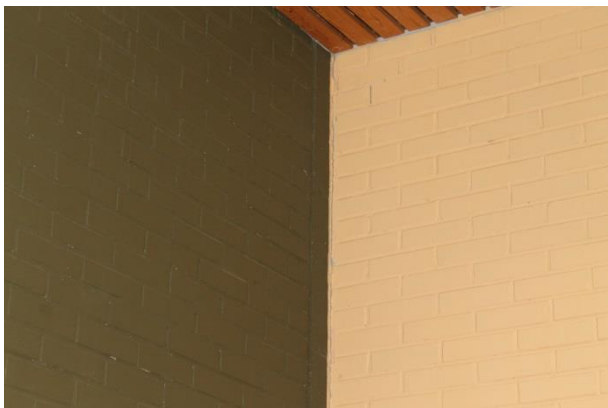
Kuva 69. Huone 153 väliseinän ja pilarin liitos

Huoneen 153 väliseinän ja pilarin liitoksessa on halkeama. (Kuva 69) Ei merkkejä rakenteiden liikkeestä. Johtunee saumalaastin tartunnan pettämisestä ajan kuluessa. Suositellaan kuitenkin seuraamaan halkeamaa. Huonosti kiinni olevia laattoja löytyi annosteluhuoneen 105 seiniltä. Tämä voi olla seuraamusta välipohjalaatan painumasta. (Kuvat 70-72) Edellisessä kuntoarviossa on havaittu sama vaurio, eikä tilanne ole muuttunut. Suositellaan seuranta ja laattojen korjausta ja kiinnitystä.

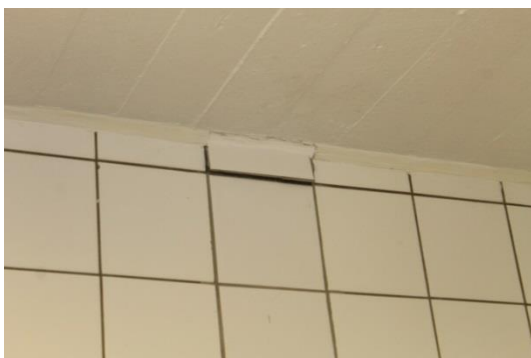
Kuva 71. Irronnut laatta

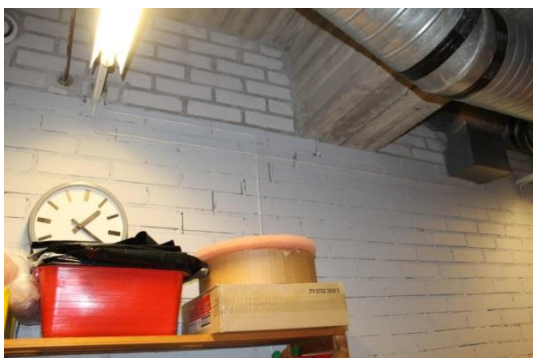
Kuva 75. Halkeama tiiliseinässä aula 053

Voimistelusalin ja toimiston 162 välisessä seinässä on halkeama. (Kuva 74) Voimistelusalin ja toimiston 162 välisessä tiiliseinässä havaittiin halkeama. Aulian 053 tiiliseinässä havaittiin betonipalkkiin päättyvä halkeama. (Kuva 75) Suositellaan seuranta ja tarvittaessa korjausta injektoimalla sekä pintojen maalaus.

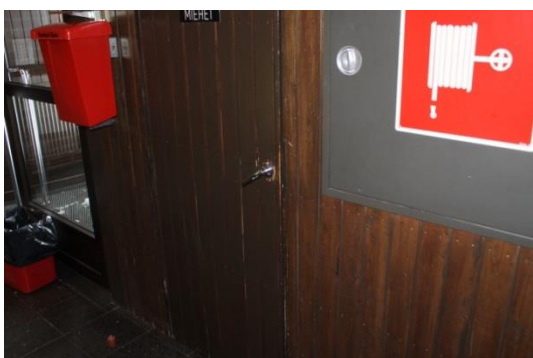
Kuva 80. Miesten wc 125

ennen kuin kosteus pääse oven sisään. Kulumisen jälkiä havaittavissa miesten ja naisten wc-tilojen 125, 126, 127 ja 128 ovissa. (kuva 80) Suositellaan huoltomaalauksia 5-10 vuoden sisällä.

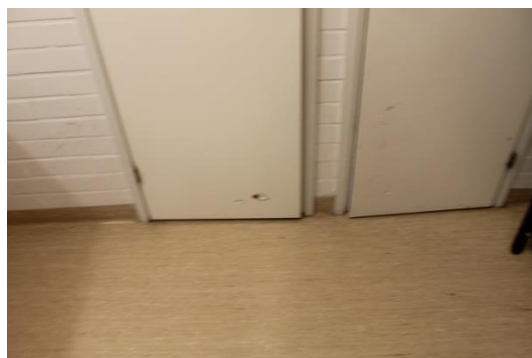
Kuva 79. Miesten puku- ja pesutila 038

Muita vaurioita löytyi miesten puku- ja pesutilan 038 ovista (kuva 79), jossa vauriota on aiheuttanut mekaaninen isku. Suositellaan vauriokohtien paikkausta

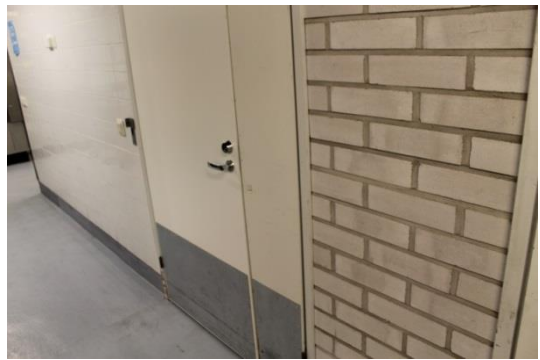
Kuva 85. Käytävä 017

Keittiön kellarin välioviin asennetut potkulevyt ovat toimineet hyvin. Kulumisen jälkiä kuitenkin havaittiin. (Kuva 85) Suositellaan maalauskorjauksia oville ja listoille.

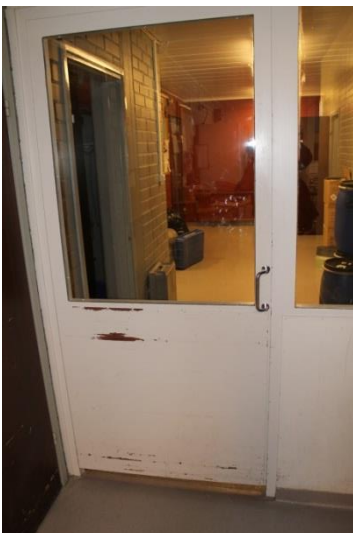
Kuva 89. Sotilaskodin keittiön ovi

Sotilaskodin keittiön jakavan palo-oven maalipinnat olivat vaurioituneet. (Kuva 89) Ruokalan porrashuoneen palo-oven maalipinnat vaurioituneet. (Kuva 90) Suositellaan maalaus-kunnostuksia.

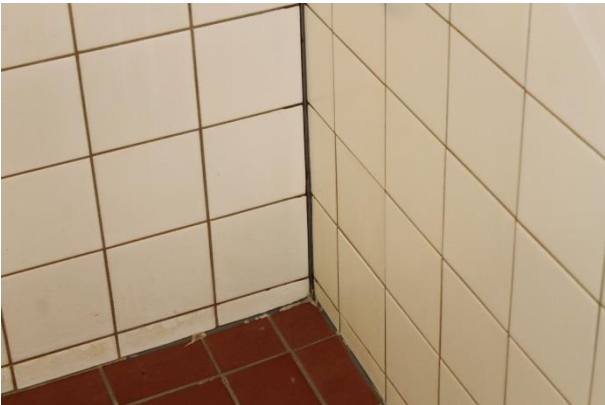
Kuva 93. Nurkan saumaukset auenneet

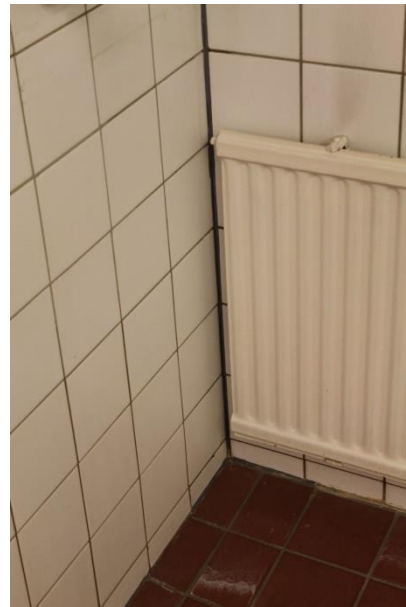
Kuva 94. Nurkan saumaukset auenneet

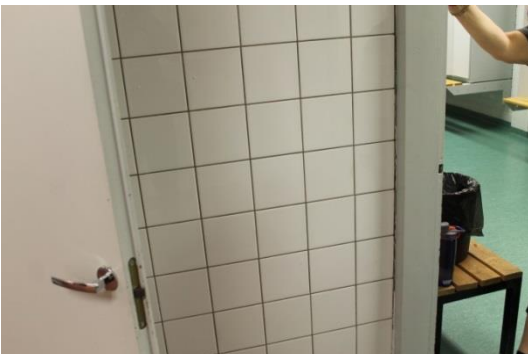
Kuva 95. Naisten pesuhuone 084

Naisten pesuhuone 084 lattia- ja seinälaatat ovat huonokuntoiset. Laattoja on jouduttu vaihtamaan. (Kuva 98) Ovipielen ja laatoituksen sauma on rikkinäinen. (Kuvat 95 ja 96) Pintakosteusmittauksissa ei löytynyt kosteuksia. Levytetty alakatto on hieman tummunut (Kuva 97). Pesuhuoneen ja wc-tilojen välisen oven yläpuolella havaittiin halkeamia laatoissa (Kuvat 99 ja 100). Pesuhuoneen yhteydessä sijaitsevat wc-tilat 088-090 tyydyttävässä kunnossa. Suositellaan aluksi saumauksien korjausta kosteusvahingon välttämiseksi sekä peruskorjausta 1-5 vuoden sisällä.

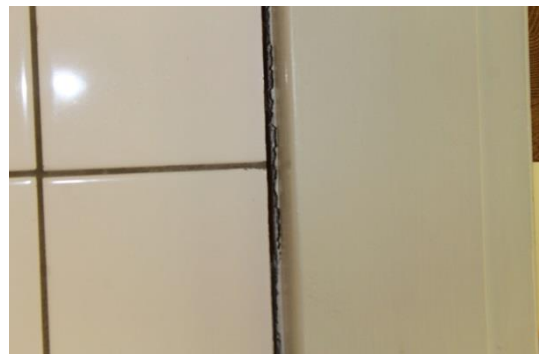
Kuva 96. Saumaus oven pielessä rikki

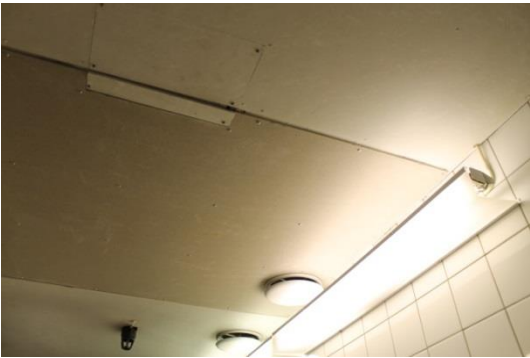
Kuva 97. Naisten pesuhuoneen katto

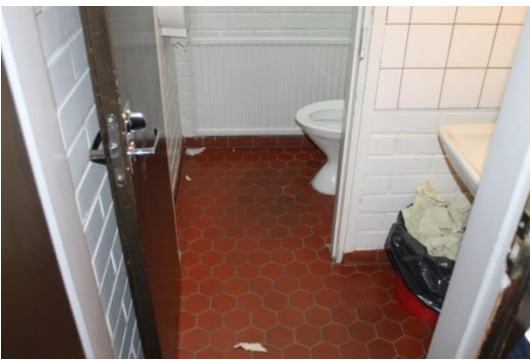
Kuva 101. Miesten wc 125 ja 126

Miesten ja naisten wc- tiloissa 125, 126, 127 ja 128 on vanha laattalattia. Laatta lattia on tyydyttävässä kunnossa. Saumoihin on tarttunut voimakas virtsan haju. (Kuva 101 ja 103) Ikkunoiden listoja on revitty irti (Kuva 102). Seinä ja katto pinnat ovat hyväkuntoiset. Seinäpintoja on töhritty kirjoituksilla. Suositellaan lattialaattojen vaihtoa hygieenisempaan kuten sotilaskodin wc-tiloissa, joihin oli asennettu akryylibetoni. Suositellaan myös seinäpintojen huoltomaalausta ja ikkunalistoituksen korjauksia 5-10 vuoden sisällä.

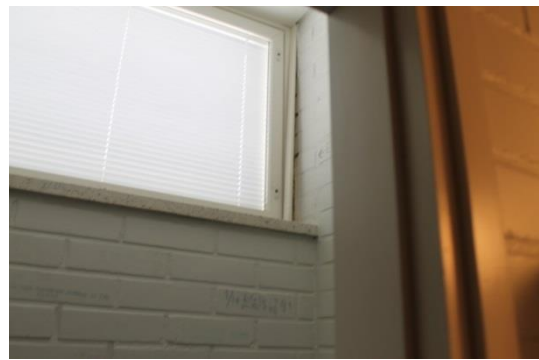
Kuva 102. Miesten wc ikkunalistat irti

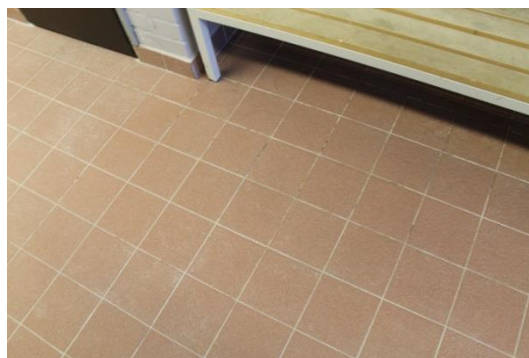
Kuva 110. Pukuhuoneet 070 ja 077

Pukuhuoneiden 070 ja 077 laattalattiat ovat hyväkuntoiset, mutta saumoissa on hieman rakoilua. (Kuva 110) Seinä- ja kattopinnat ovat tyydyttävässä kunnossa. Suositellaan saumauksien korjauksia sekä seinä- ja kattopintojen huoltomaalauksia 5-10 vuoden sisällä.

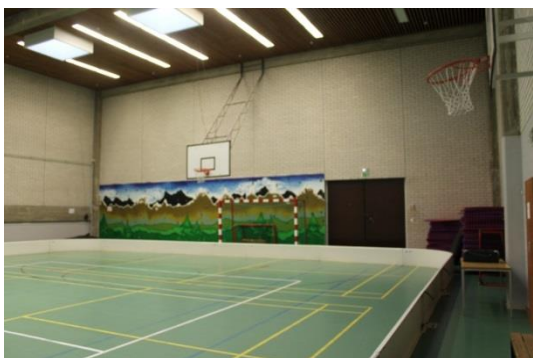
Kuva 111. Voimistelusalali 094

Voimistelusalin lattia on tyydyttävässä kunnossa. Suositellaan huoltotoimenpiteinä maalausta 10 vuoden kuluttua. (Kuva 111)

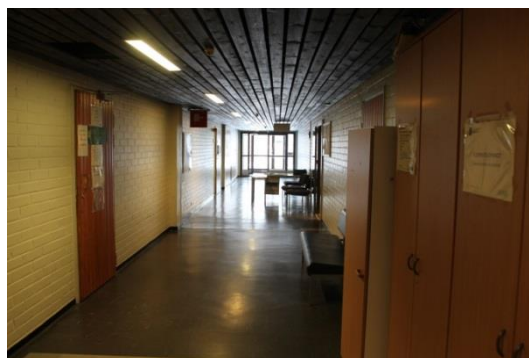
Kuva 112. Käytävä 057

Toimistossa 162 ja käytävällä 057 vanha muovilaatta lattia on kulunut. (Kuva 112) Suositellaan poistamaan ja asentamaan toimistoon tilalle muovimatto ja käytävälle käytön takia suositellaan lattia laatoitusta.

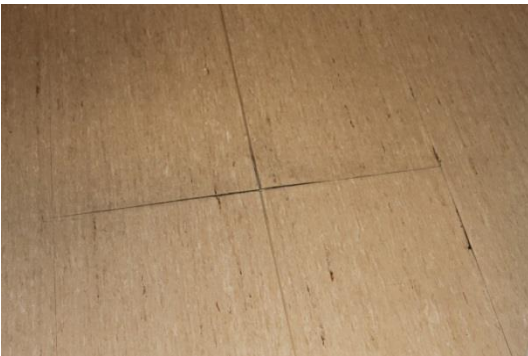
Kuva 119. Liinavaatevarasto 032

Liinavaatevarastossa 032 muovimaton saumat ovat aukeilleet. (Kuva 119) Maton alla lattialuukku. Kosteus on aiheuttanut saumojen aukeamisen. Liima on reagoinut kosteuden kanssa. Suositellaan lisätutkimuksena tutkimaan maakosteuden nousun alapohjalaatan läpi.

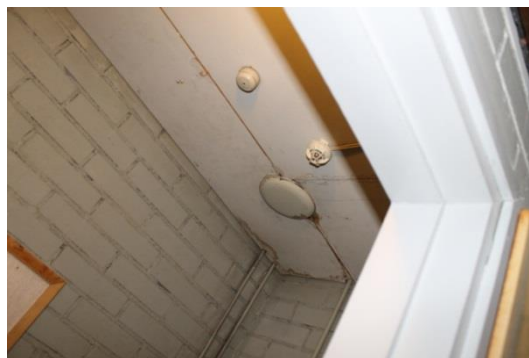
Kuva 123. Siivouskomero 063 vesivuodon jälkiä

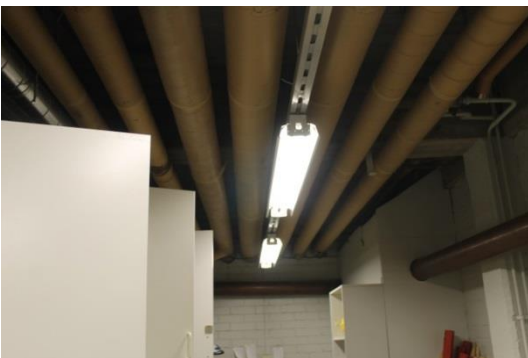
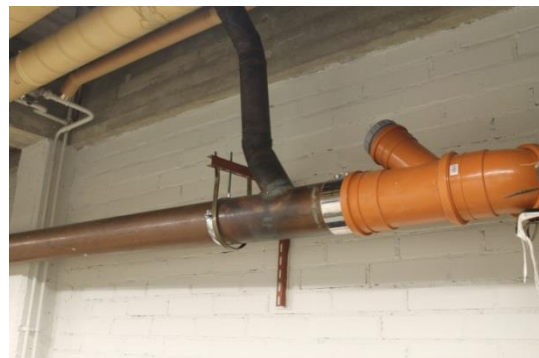
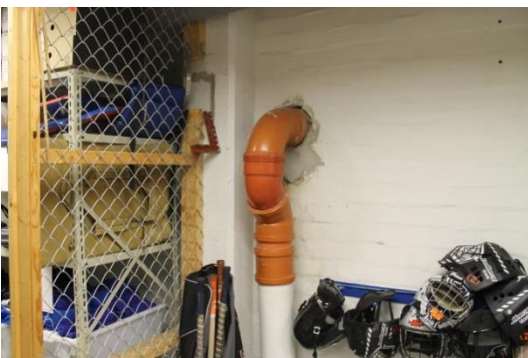
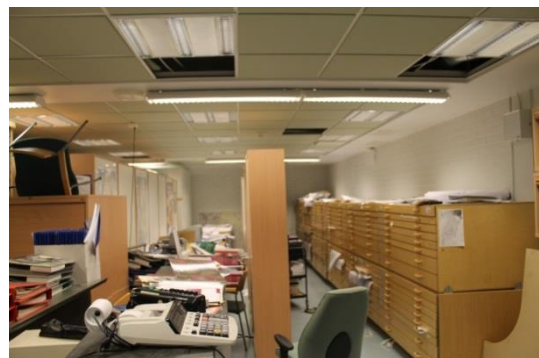
Tiloissa havaittiin poikkeuksellisia hajuja sekä kyselyn mukaan tiloissa aiheutuu terveyshaittoja käyttäjälle. Käyttäjän toimistotilat on siirretty muihin tiloihin. (Kuvat 143-146) Tiloissa on ollut useita putkivuotoja ja valurauta viemäreitä on paikkailtu osittain muovisilla. Lämpöputkien eristykset ovat paikoillaan, mutta nekin ovat joskus kastuneet. Tiloissa voi olla asbestia. Varastossa 046 on jätetty akustiikkalevyjä pois alakatosta putkivuotojen takia. (Kuva 146) Varastossa 046 on asennettu lattiaan muovimatto, joka voi aiheuttaa nouseva maakosteuden tiivistymistä muovimaton pintaan. Molemmissa tiloissa on maanpaineseinä, jonka korjausta lisätutkimuksia tarkasteltiin jo ulkoseinä osiossa. Poikkeukselliset hajut voivat olla peräisin viemäriputkien vuodoista, maanpaineseinän mikrobivaurioista tai lattian muovimaton liiman reagoinnista kosteuden kanssa. Suositellaan viemäriputkien peruskorjausta, ilmanvaihdon peruskorjausta ja uudelleen kartoitusta kyseisissä tiloissa. Suositellaan myös maanpaineseinien sisäpuolen purkua ja korjausta sekä alapohjan vesieristeiden lisätutkimuksia.

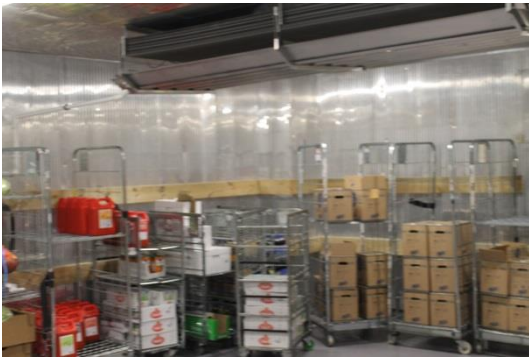
Kuva 147. Peruna- ja juuresvarasto 009

Kylmiöistä ainut, joka on jäänyt remontoimatta. Seinä- ja kattopinnat vanhaa kylmähuone-elementti rakennetta (Kuva 147). Suositellaan varaston lattia-, seinä- ja kattopintojen korjaamista samanlaisiksi kuin muidenkin kylmähuoneiden 5-10 vuoden sisällä.

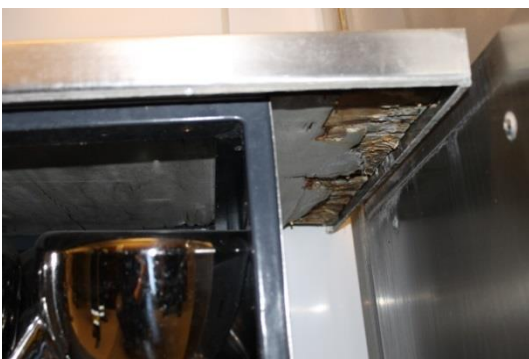
Sotilaskodin keittiössä tiskipöytä alapuoli homeessa (Kuva 150) ja saman tiskipöydän alapuolen lista repsottaa. Lista on ottanut mekaanista iskuja mahdollisesti tarjouskärryistä. (Kuva 151) Suositellaan homevaurioituneen tiskipöydän aluslevylle homeenpoisto käsittelyä tai mahdollisesti vaihtamaan levy uuteen. Saunan sähkökiukaat (Kuva 152) ovat tyydyttävässä kunnossa.

Kuva 150. Homeessa oleva tiskipöytä

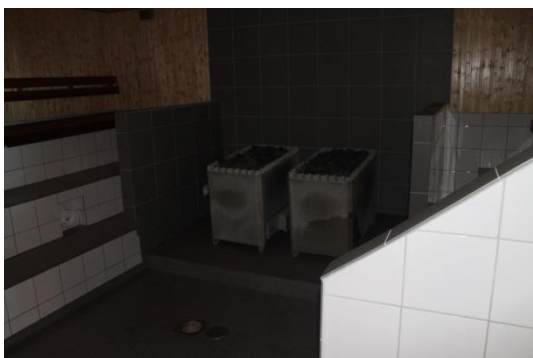
Kuva 152. Saunan sähkökiukaat

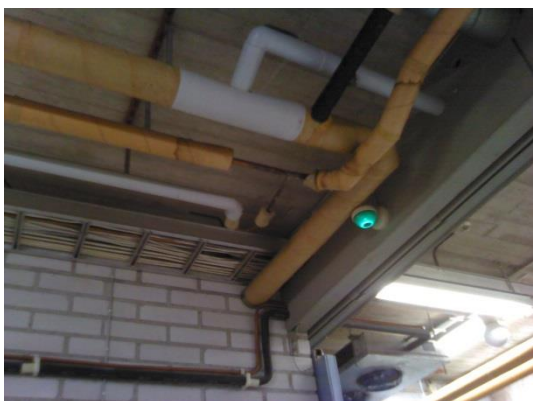
Käytävällä 020 on putkien eristeitä revennyt (Kuva 153). Lämmitysputkien läpivienti tiivistämättä (Kuva 154). Lämmitysputket ja -patterit ovat vesikiertoisia ja ovat teknisen käyttöikänsä lopussa. Putkien eristeitä alkaa olla monin paikoin revennyt ja putkivuotoja on usein. Pattereissa ei ole säätöventtiilejä. Lämpökuvauksessa havaittiin pattereiden toimivan. Lämmitysjärjestelmä on alkuperäinen ja käyttöikänsä lopussa. Haastattelujen ja havainnointien jälkeen suositellaan lämmitysjärjestelmän peruskorjausta.

Kuva 153. Lämmitysputkien eristykset

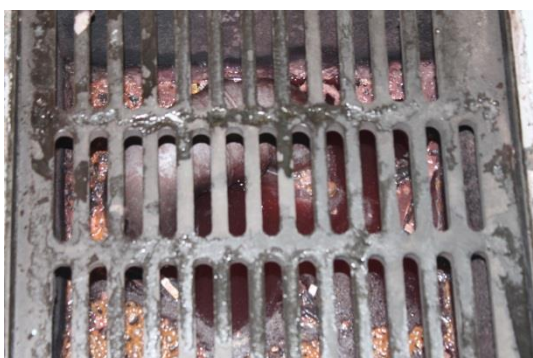
Kuva 155. Maastopesuhuoneessa viemärikaivo

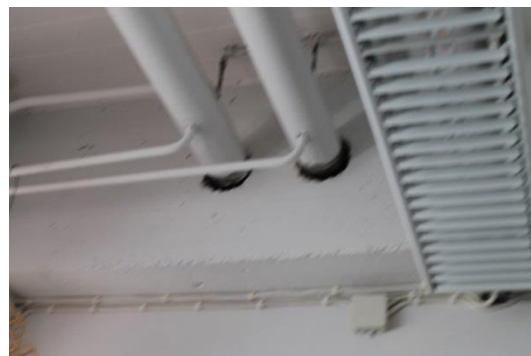
Kuva 154. Lämmitysputkien läpivienti

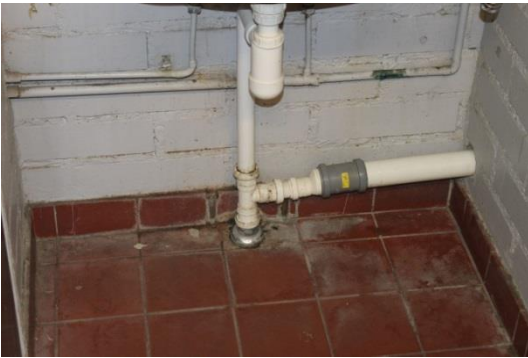
Kuva 157. Wc 075 erikoinen putkiliitäntä

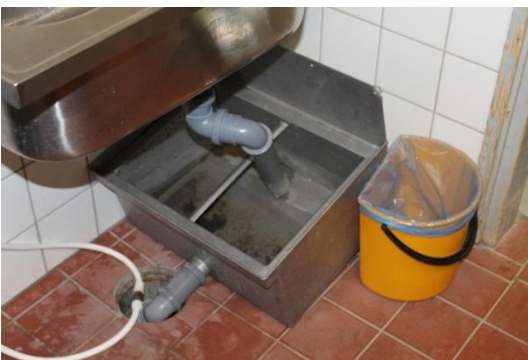
Siivous huoneessa 052 on asennettu hiekanerotin pesualtaan yhteyteen. (Kuva 159) Maastoastiavarasto 041 alakatossa vuotava ja pahanäköinen putki. (Kuva 160) Korjaus peruskorjauksen yhteydessä. Miesten pesuhuoneen 091 kaksi suihkua vuotaa. Havainto on merkitty lämpökuvaus- ja pintakosteusmittausraporttiin. Suihkujen korjaus.

Kuva 159. Hiekanerotin siivous 052

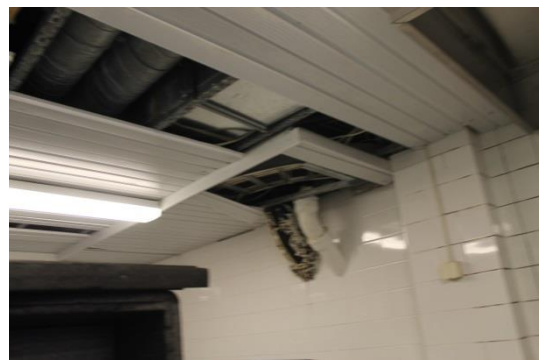
Kuva 160. Vuotava putki

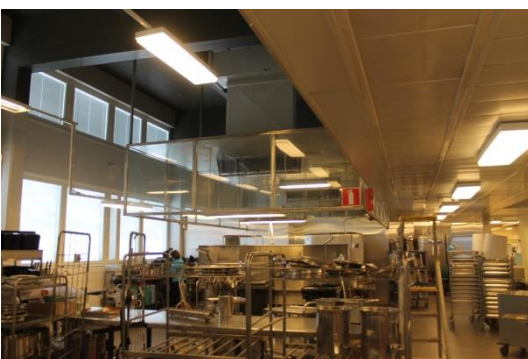
Ruokalan keittiötilojen poistoilmanvaihto on riittämätön ja laitteistot ovat vanhanaikaiset. Keittiön poistohuuvat väärässä paikkaa. (Kuva 162) Keittiön katossa ilmanvaihtoputkien päät. (Kuva 163) Katossa näkyi rasvan ja höyryn aiheuttamia värimuunnoksia. Kartoitus tarvitaanko ruokalan keittiön tiloihin jäähdytysjärjestelmä. Kesällä lämpötilat saattavat nousta todella kuumiksi, vai riittääkö ilmanvaihdon parantaminen.

Kuva 163. Keittiössä 104 poistohuuvat väärässä paikassa

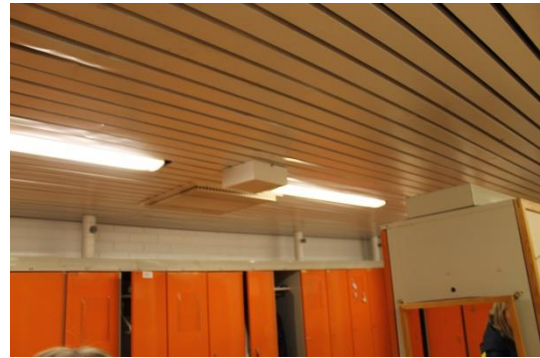
Kiinteistössä on paljon tiloja, joiden käyttötarkoitus on muuttunut. Kiinteistössä saattaa olla tiloja, joissa on heikko ilmanvaihto vaikka sitä tarvittaisiin enemmän esimerkiksi puku- ja pesutilat (Kuva 165) ja toimistot. Ilmanvaihdon lämmöntalteenottojärjestelmä puuttuu. Suositellaan koko kiinteistön ilmanvaihdon kuntotutkimuksen ja kartoituksen suorittamista. Haastattelujen pohjalta LVI-tekniikka, laitteistot ja järjestelmät kaikki ovat teknisen käyttöikänsä lopussa. Suositellaan ilmanvaihtojärjestelmien uudelleen suunnittelua ja päivittämistä järjestelmän käyttöiän loppumisen, tilojen muutoksen sekä muuttuneiden tarpeiden ja vaatimusten takia.

Kuva 166. Puku- ja pesutilat 034 ilmanvaihto

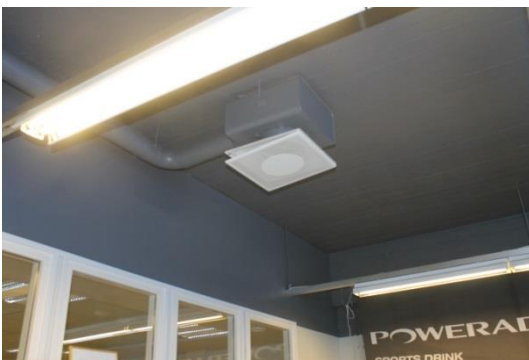
Munkinpaistohuoneen 122 poistohuuvat oikeassa paikassa. (Kuva 164) Tilassa 062 irti oleva tuloilma säleikkö. (Kuva 166) Painisalissa 104 ilmanvaihtoputken säätöpelti puuttuu. (Kuva 160) Pukuhuoneen 077 tuloilmasäleikkö. (Kuva 161) Suositellaan pienten puutteiden korjausta 1-5 vuoden sisällä.

Kuva 167. Irti oleva ritilä

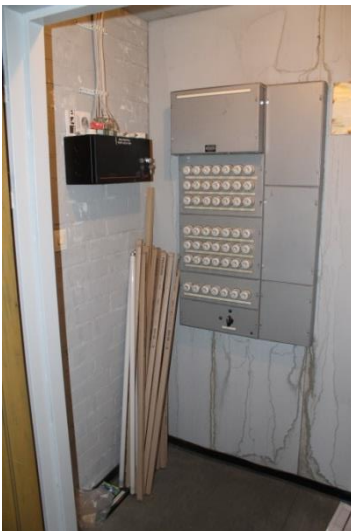
Kuva 171. Sähkö 079

Pää- ja ryhmäkeskukset ovat alkuperäisiä eli alkavat olla käyttöikänsä lopussa. Suositellaan pää- ja ryhmäkeskusten uusiminen ja päivittäminen nykyaikaisiin järjestelmiin ja laitteisiin. Kuvassa on sulaketaulu tilassa 079 (Kuva 170). Seinässä on veden valumajälkiä ja kosteuden aiheuttamia värimuunnoksia. Tarkistushetkellä tila oli kuiva.

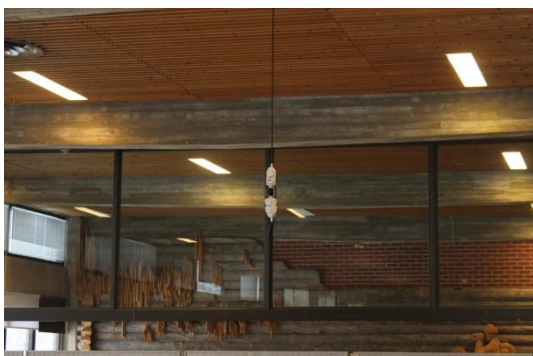
Ruokalan tiloissa on liian vähän pistorasioita. Nykyisten sijainti on epädullinen. Ruokasalissa 115 on katosta roikkuva jatkojohto. (Kuva 172) Suositellaan lisäämään pistorasioiden määrää ja suunnitteleman sijainti paremmaksi.

Kuva 172. Ruokasalin 115 pistorasia

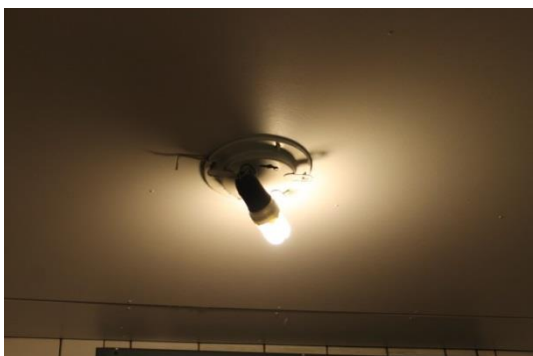
Sisävalaistusjärjestelmät ovat hyväkuntoisia, muutamista valaisimista on palanut hehku. Joissakin valaisimissa ei ole suojakupuja (Kuva 173). Käytössä on monenikäisiä valaisimia ja kupuja. Kiinteistöhoitajan mukaan vanhempiin malleihin on vaikeaa asentaa uusia hehkuja. Vanhat valaisimet suositellaan vaih-

Kuva 173. Miesten Wc 085, kupu puuttuu

tamaan uudempiin helppohoitoisempiin malleihin. Samalla saadaan lisättyä energiatehokkuutta, kun vaihdetaan energiatehokkaisiin valaisimiin. Ruokalan kellaritiloissa ei työskentele ihmisiä koko päivää, mutta valot palavat koko päivä. Tiloihin, joissa ei työskennellä koko aikaa, olisi hyvä asentaa liiketunnistimet valaisimiin. (Kuva 175)
