**KUNTOARVIO JA PITKÄNTÄHTÄIMEN  
KUNNOSTAPITOSUUNNITELMAEHDOTUS**

Ruokala/Voimistelusalii/Sotilaskoti-rakennus

Opinnäytetyö  
Tekniikka  
Rakennus- ja yhdyskuntatekniikka  
Insinööri (AMK)

2017

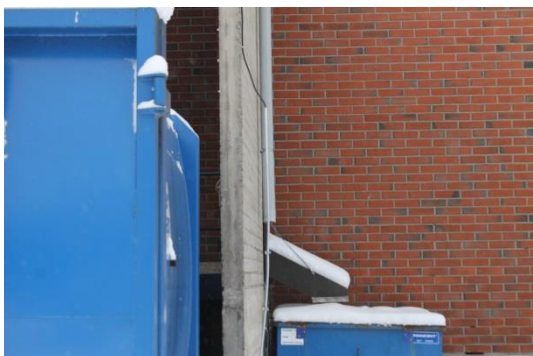
Ulkovalaisimet näyttävät olevan hyväkuntoisia ja niitä on riittävästi. Ruokalan lastauslaiturilla johdotukset ovat irronneet (Kuva 176). Suositellaan uusimista 5-10 vuoden sisällä.

Kuva 175. Repsottava johdotus

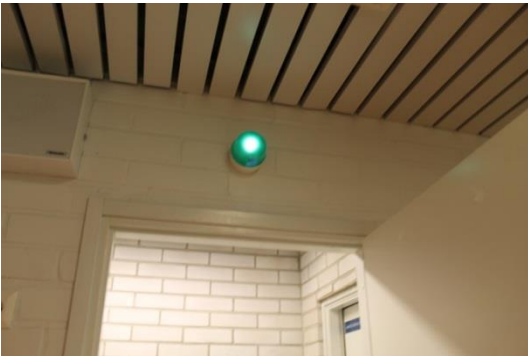
Kuva 176. Hätäpoistumistie merkkivalo

Suositellaan haastatteluiden pohjalta ovimerkki- ja turvavalaisimien uusimista. (Kuva 174)

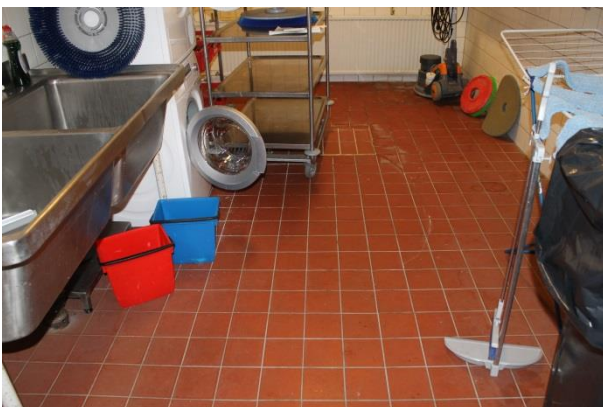
Kuva 4. Huone 010

- Naisten pesuhuone huonenumero 092
  - Ei kohonneita kosteuksia
- Keittiö naisten wc 127 ja 128
  - Ei kohonneita kosteuksia
- Keittiö miesten wc 125 ja 126
  - Ei kohonneita kosteuksia
  - virtsan haju laatoissa ja saumoissa
- Huone 010
  - Kohonneita kosteuksia lattialla ja seinäpinnoilla (Kuva 4)
  - Lattia laatoitus halki ja saumaukset huonokuntoiset
  - Laatoituksen yleisilme huono
  - Vesieristyksen olemassaolo?

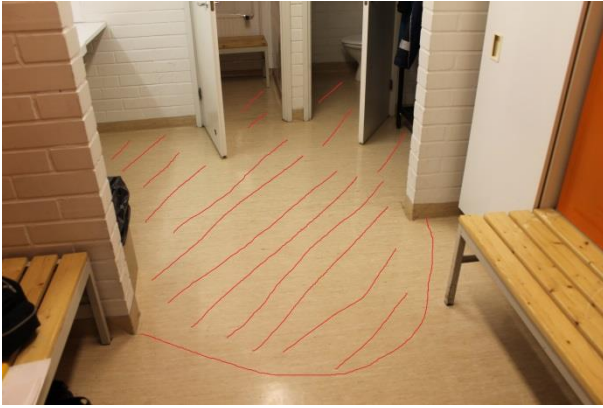
Kuva 5. Miesten puku- ja pesutilat

- Miesten puku- ja pesutilat 038
  - Kohonneita kosteuksia lattialla pesu-, suihku -ja wc-tilojen alueella (Kuva 5)
  - Muovimatto silmämääräisesti tutkittuna ehjä
  - Maakosteuden vaikutus?

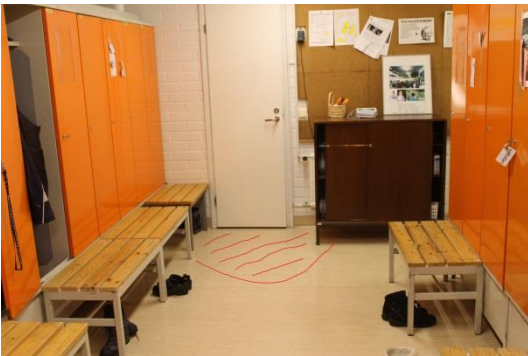
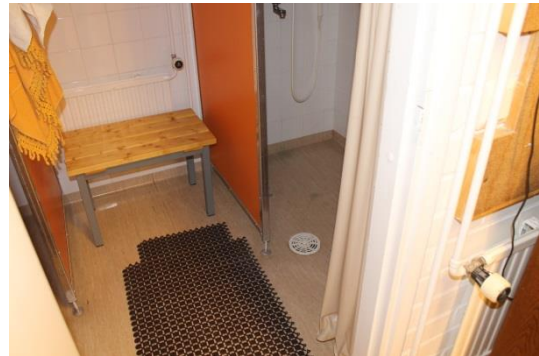
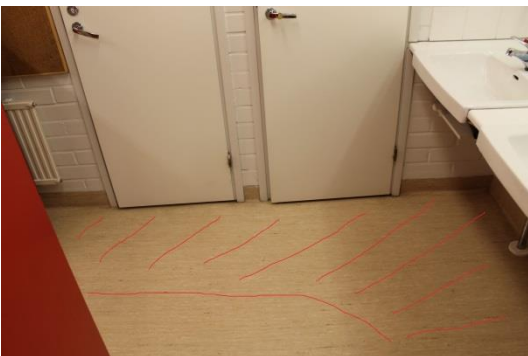
- Naisten puku- ja pesutilat 034
  - Kohonneita kosteuksia lattialla suihku- ja wc-tilojen alueella (Kuvat 6-8)
  - Muovimatto silmämääräisesti tutkittuna ehjä
  - Suihkussa matto irronnut liimauksesta ”Kopo”
  - Maakosteuden vaikutus?

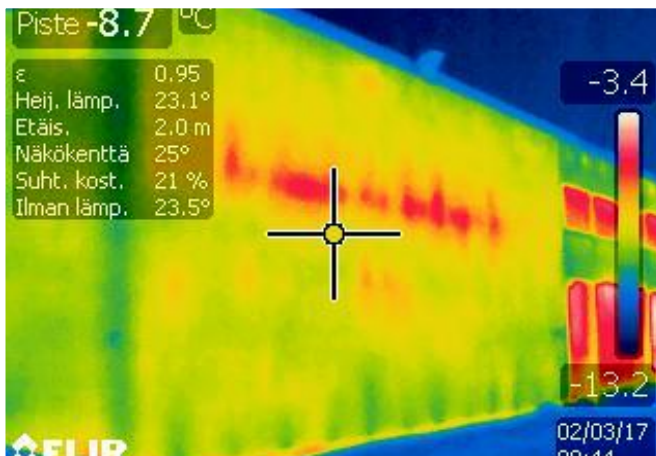
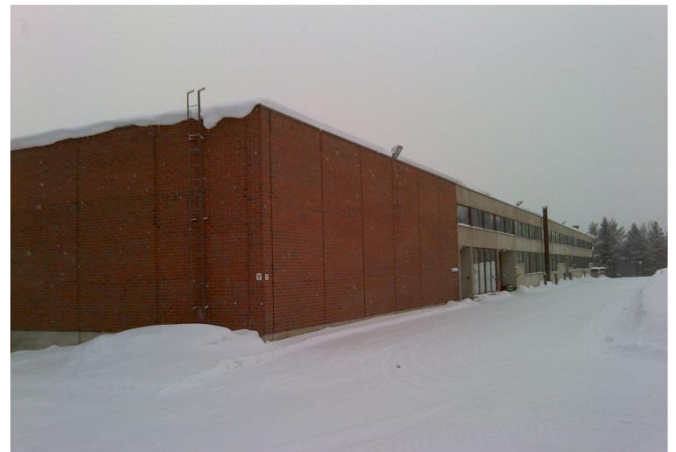
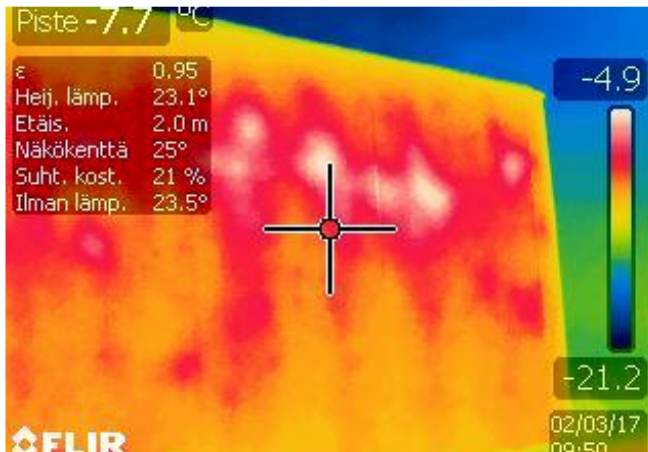
Lämpökuva 2

**Kuvauspaikka:** Julkisivu itään päin

**Johtopäätökset:** Seinässä on havaittavissa muutaman asteen lämpötilaero. Voi olla mahdollinen eristevika tai sisäpuolelle asennettu lämmitysputki hohkaa läpi. (Valokuvassa

12 sama seinä kuvattu sisäpuolelta) Suositellaan tarkempaa tutkimusta voimistelusalin osalle.

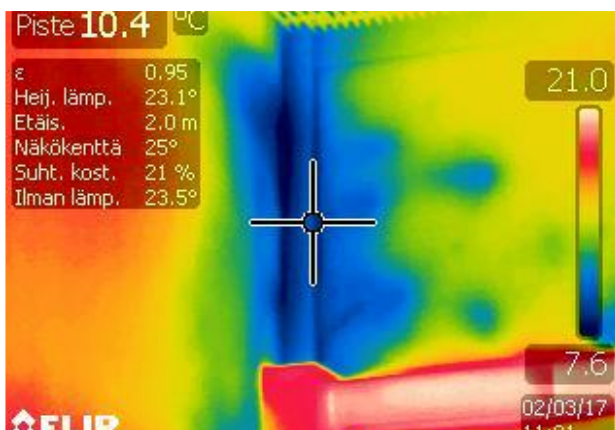
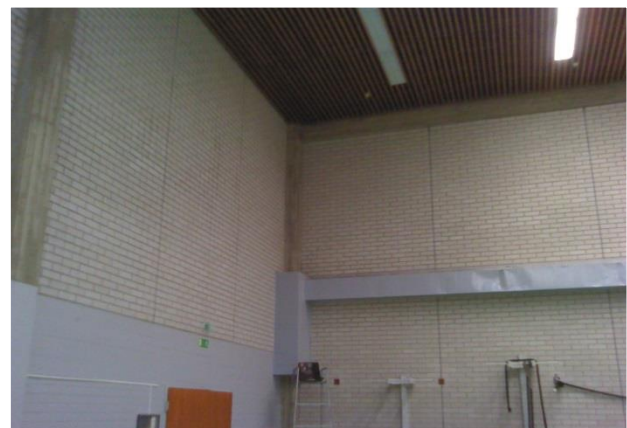
Lämpökuva 6

**Kuvauspaikka:** Voimistelusalin seinä sisäpuolelta

**Johtopäätökset:** Seinässä on havaittavissa pieniä lämpötilaeroja noin 4 astetta. Havaittavissa lievä eristevika tai kosteusvaurio.

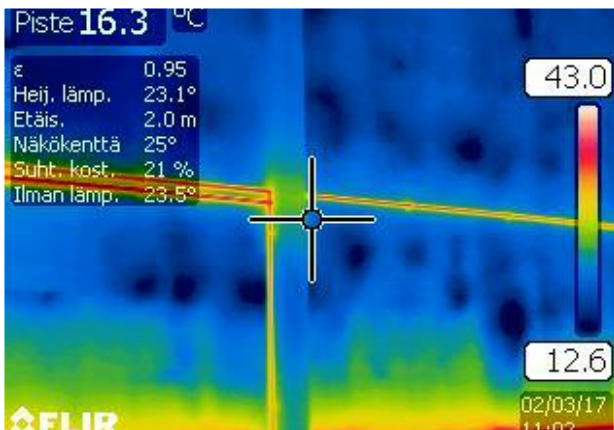
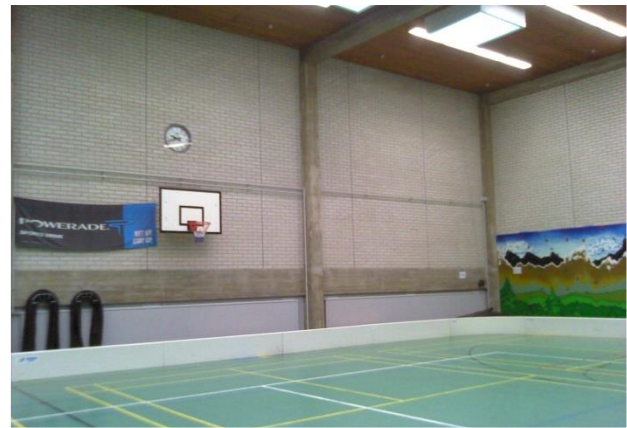
Lämpökuva 7

**Kuvauspaikka:** Voimistelusalin seinä

**Johtopäätökset:** Nurkan ja seinäpinnan lämpötilaero on noin 6 astetta. Havaittavissa on kylmäsilta.

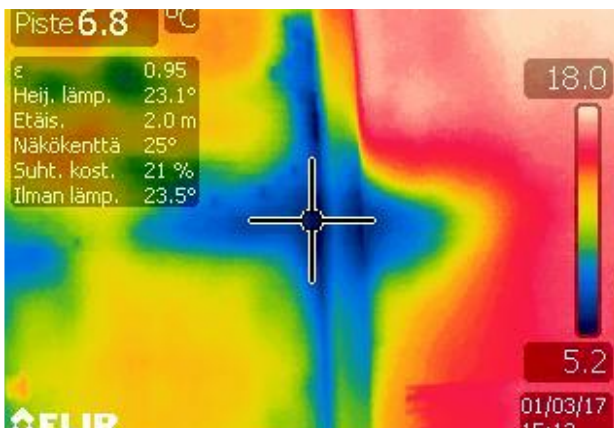
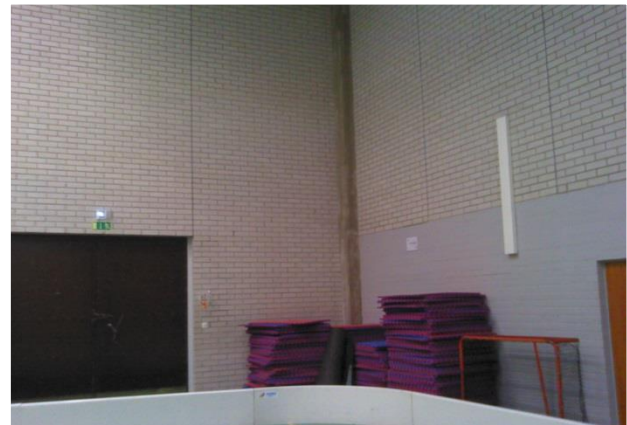
Lämpökuva 8

**Kuvauspaikka:** Voimistelusalin seinä

**Johtopäätökset:** Seinässä on havaittavissa pieniä lämpötilaeroja noin 4 astetta. Havaittavissa on lievä eristevika tai kosteusvaurio.

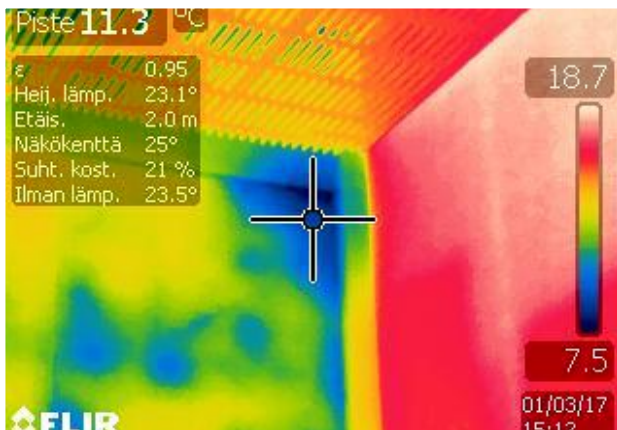
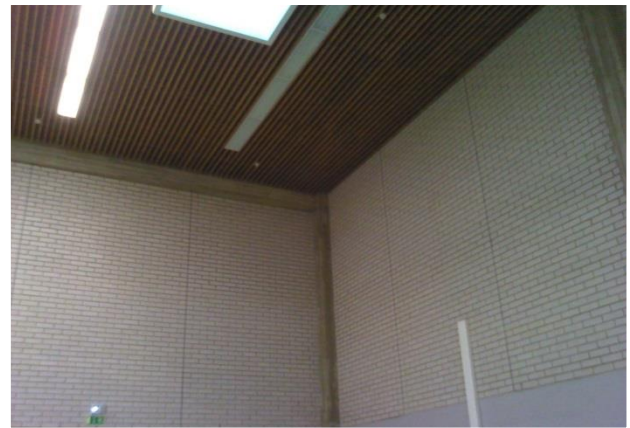
Lämpökuva 9

**Kuvauspaikka:** Voimistelusalin ja painisalin nurkka

**Johtopäätökset:** Nurkan ja seinäpinnan lämpötilaero on noin 6 astetta. Nurkassa on ilmavuoto tai kylmäsilta. Aiheutunut mahdollisesti rakenteen liikkeestä?

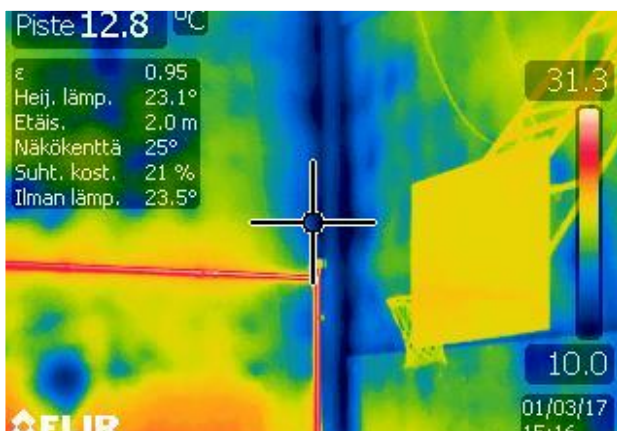
Lämpökuva 10

**Kuvauspaikka:** Voimistelusalin ja painisalin nurkkan yläpuoli

**Johtopäätökset:** Kylmäsilta

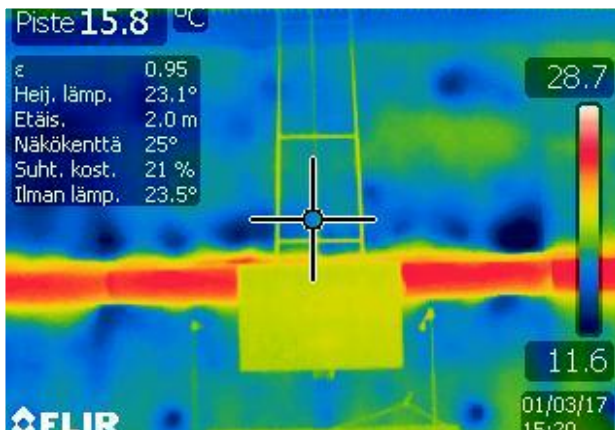
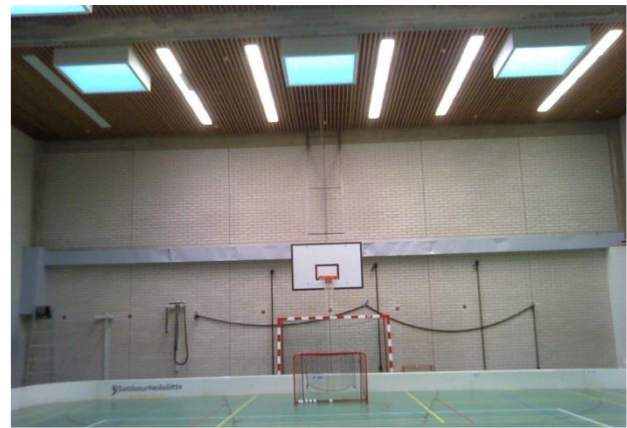
Lämpökuva 11

**Kuvauspaikka:** Voimistelusalin nurkka

**Johtopäätökset:** Kuva vaikeasti tulkittavissa, mutta pieniä lämpötilaeroja on havaittavissa nurkan ja seinä pintojen osalla. Nurkassa on mahdollinen kylmäsilta ja seinässä eristevika tai kosteusvaurio.

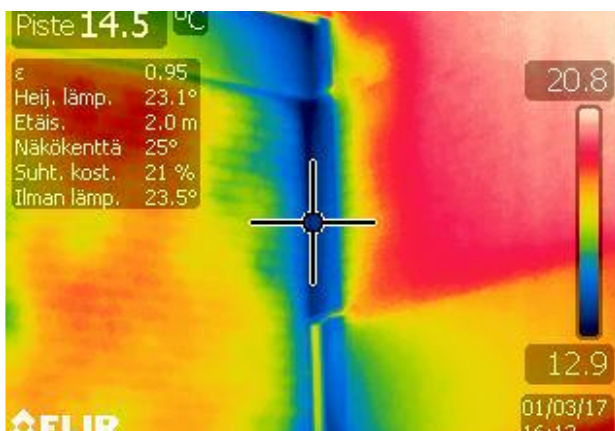
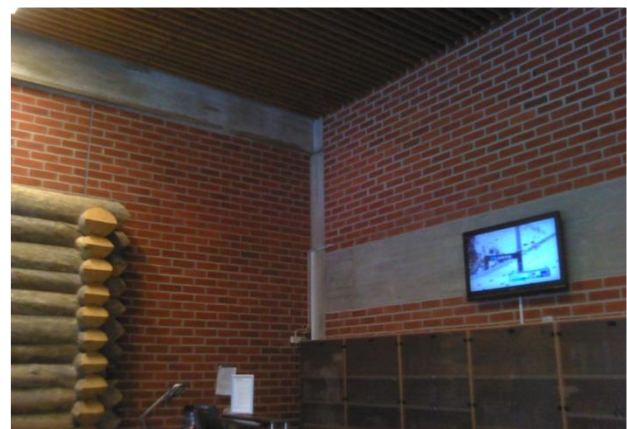
Lämpökuva 12

**Kuvauspaikka:** Voimistelusalin seinä

**Johtopäätökset:** Seinä pinnassa on havaittavissa noin 5 asteen lämpötilaero. Havaittavissa eristevikoja tai kosteusvaurioita.

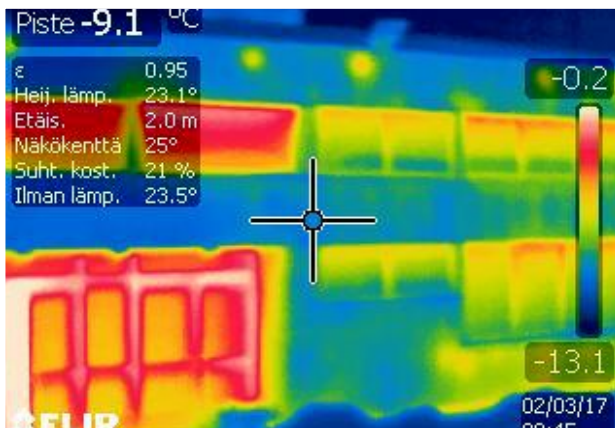
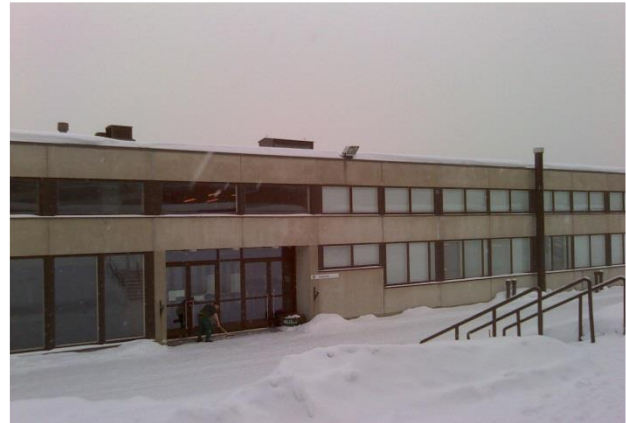
Lämpökuva 13

**Kuvauspaikka:** Ruokasalin 115 ulkoseinä

**Johtopäätökset:** Nurkan ja seinäpinnan lämpötilaero on noin 4 astetta. Havaittavissa mahdollinen kylmäsilta.

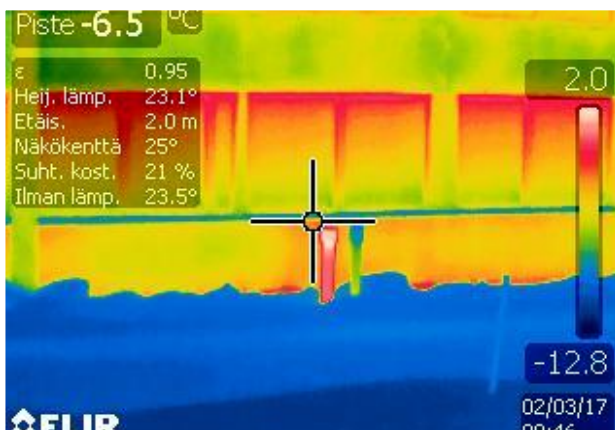
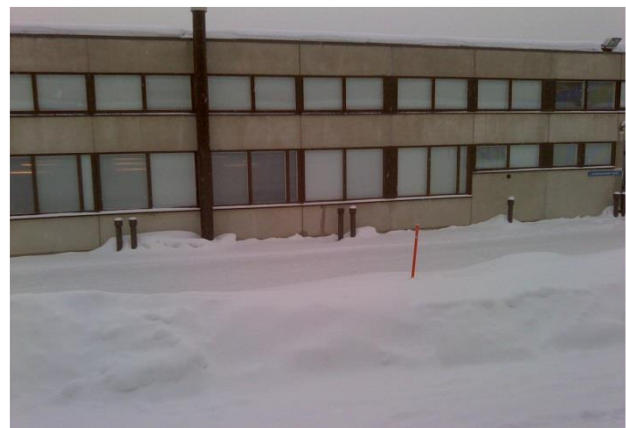
Lämpökuva 14

**Kuvauspaikka:** Julkisivu itään päin uudet ja vanhat ikkunat

**Johtopäätökset:** Havaintokuva, jossa ero uusien ja vanhojen ikkunoiden välillä on huomattava.

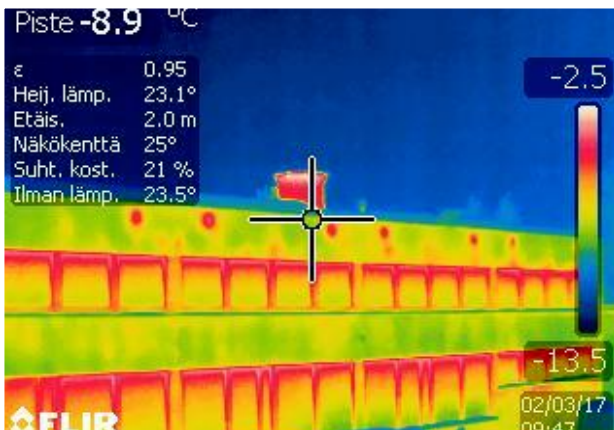
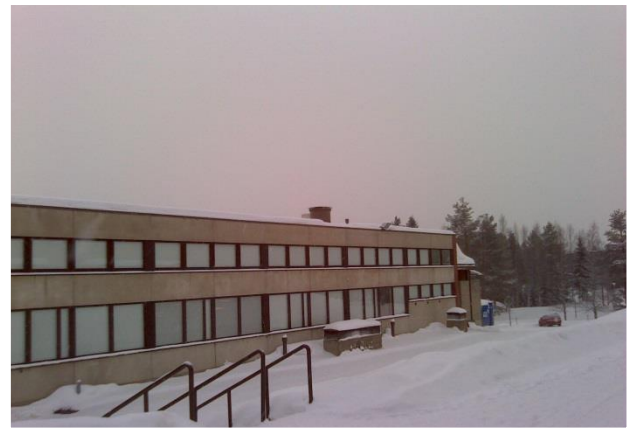
Lämpökuva 15

**Kuvauspaikka:** Julkisivu itään uudet ikkunat

**Johtopäätökset:** Uudet ikkunat ovat hyväkuntoiset.

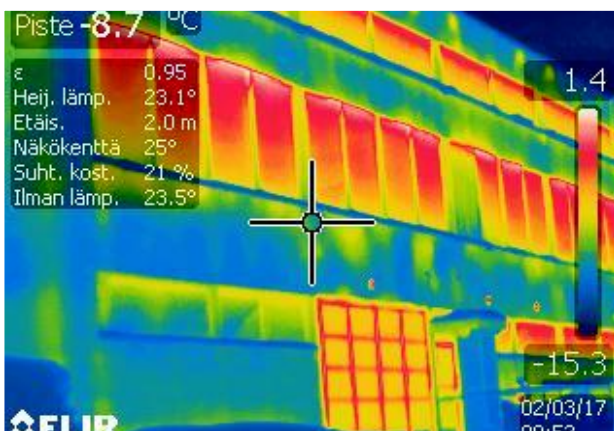
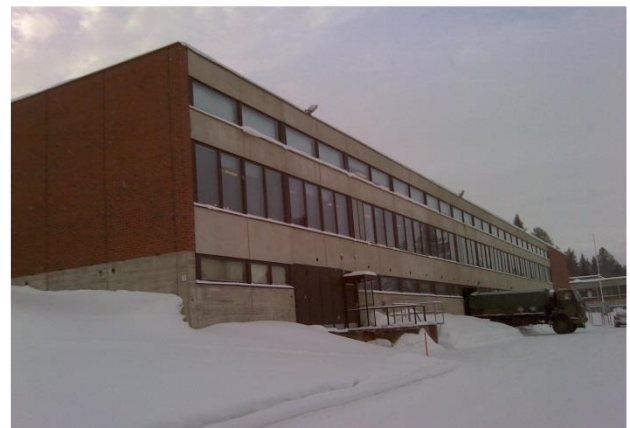
Lämpökuva 16

**Kuvauspaikka:** Julkisivu itään

**Johtopäätökset:** Uudet ikkunat ja betonielementti näyttävät hyväkuntoisilta.

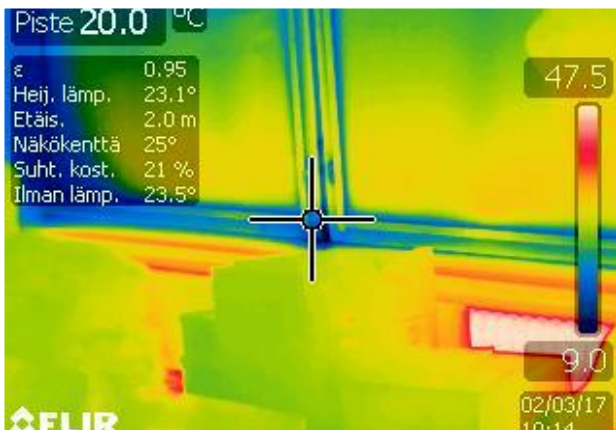
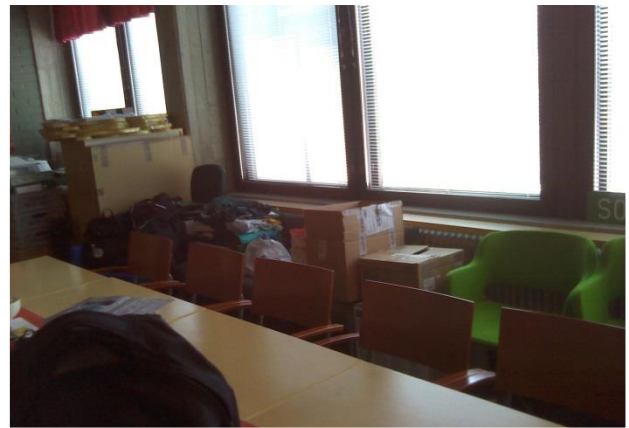
Lämpökuva 17

**Kuvauspaikka:** Julkisivu länteen

**Johtopäätökset:** Vanhat ikkunat ja lastauslaiturin vanhat ovet vuotavat.

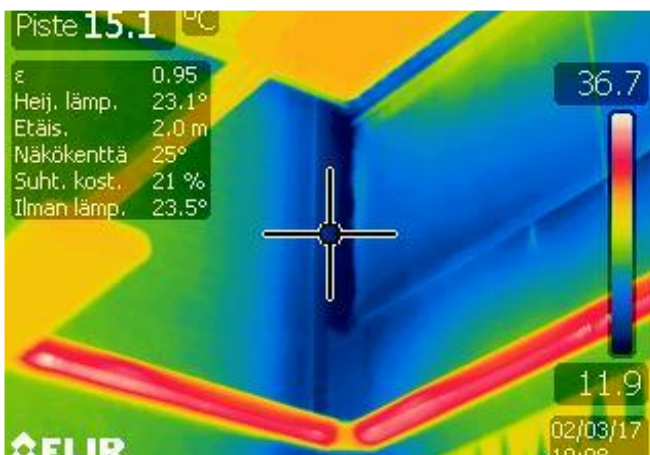
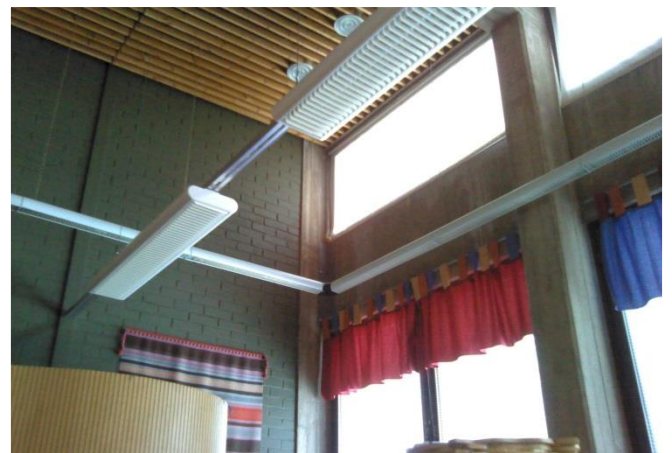
Lämpökuva 18

**Kuvauspaikka:** Toimisto 162 ikkunat

**Johtopäätökset:** Ilmavuoto, ikkunat epätiivit

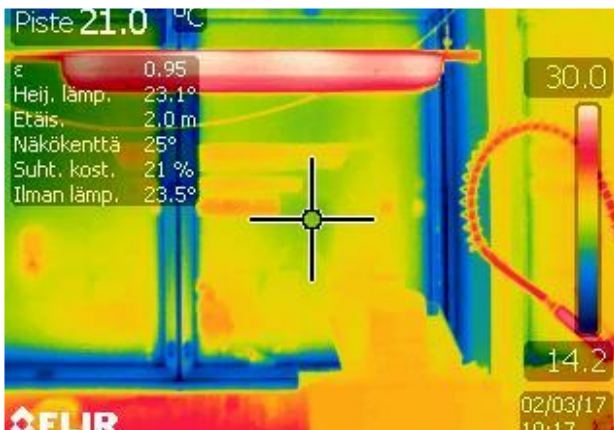
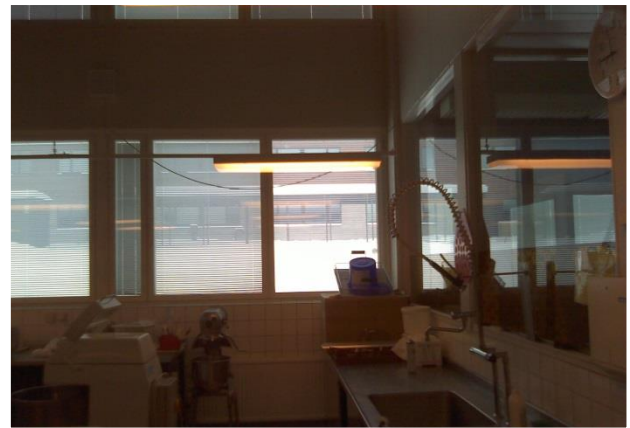
Lämpökuva 19

**Kuvauspaikka:** Toimiston 162 puolelta kuvattu voimistelusalin nurkka

**Johtopäätökset:** Ikkunan ja pilarin kiinnityskohtassa havaittavissa ilmavuotoa, pilari-palkki yhdistelmä revennyt, syynä rakenteen liike?

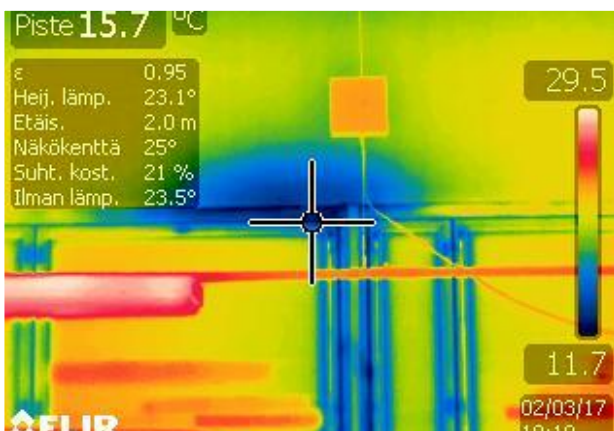
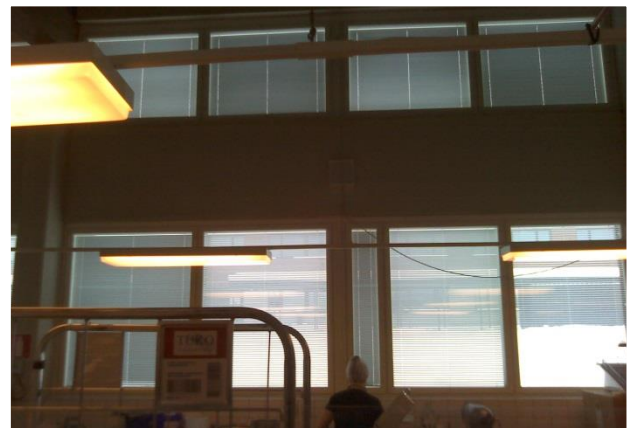
Lämpökuva 20

**Kuvauspaikka:** Keittiön 126 ikkunat

**Johtopäätökset:** Uusi toimiva ikkuna

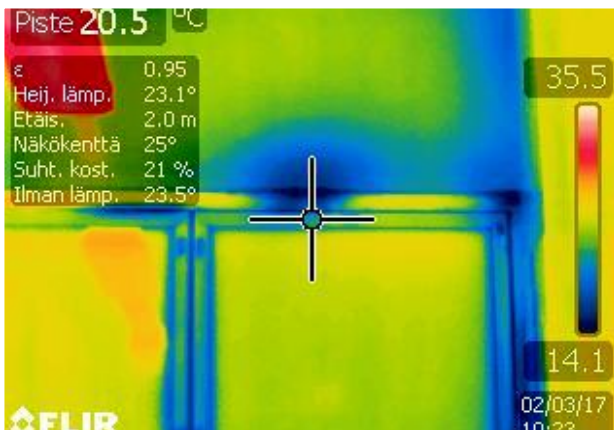
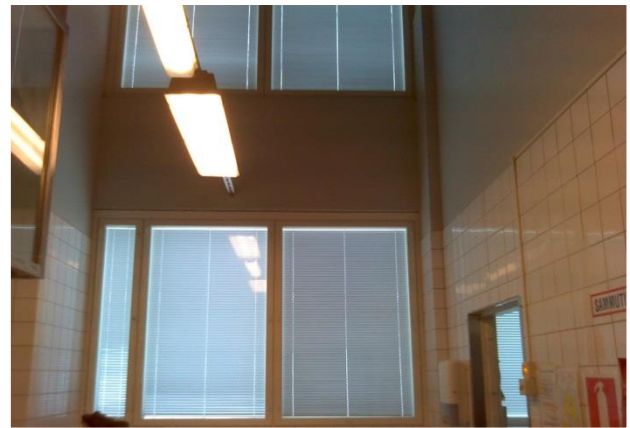
Lämpökuva 21

**Kuvauspaikka:** Keittiön 126 ikkunat

**Johtopäätökset:** Uusi ikkuna, havaittavissa ilmavuotoa, ikkunatiivisteet tai eristeet huonot?

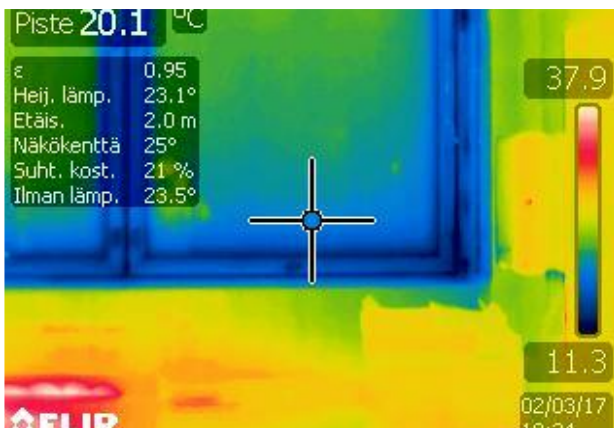
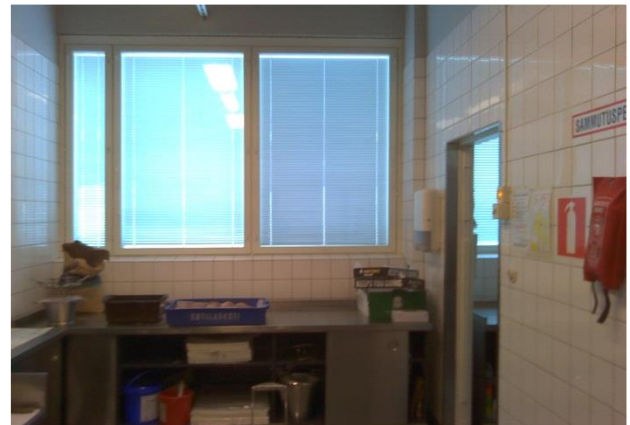
Lämpökuva 22

**Kuvauspaikka:** Munkinpaistohuoneen 126 ikkunat

**Johtopäätökset:** Uusi ikkuna, havaittavissa ilmavuotoja, ikkunatiivisteet tai eristeet huonot?

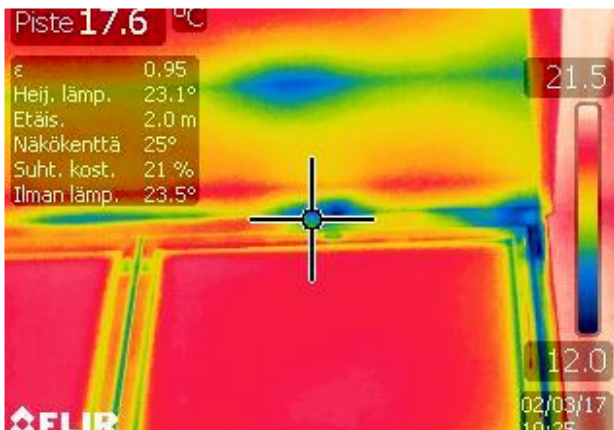
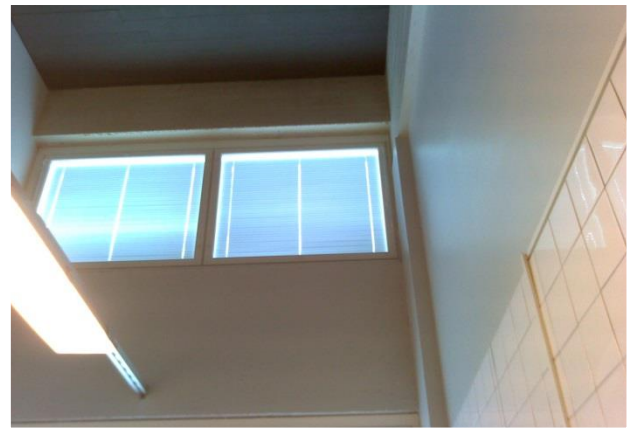
Lämpökuva 23

**Kuvauspaikka:** Munkinpaistohuoneen 126 ikkunat

**Johtopäätökset:** Uusi ikkuna, lievää ilmavuotoa nurkassa

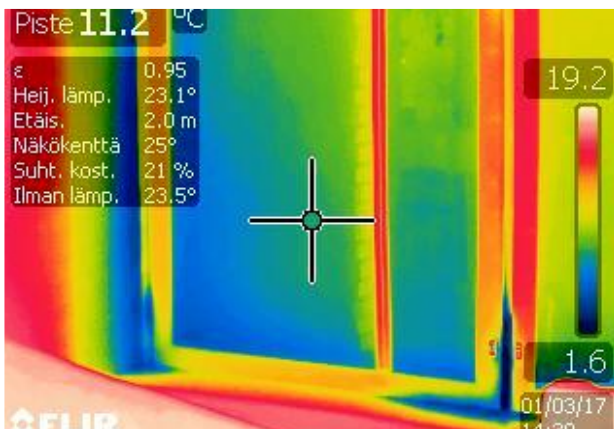
Lämpökuva 24

**Kuvauspaikka:** Munkinpaistohuoneen 126 ikkunat

**Johtopäätökset:** Ylhäällä paikissa mahdollinen kylmäsilta. Ikkunoissa ikkunatiivisteissä ja eristyksissä vikaa?

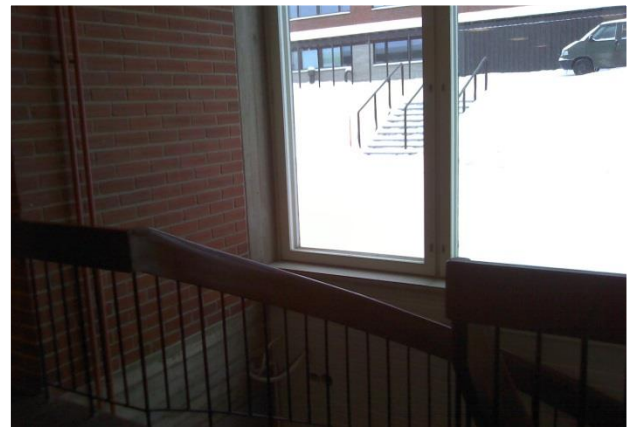
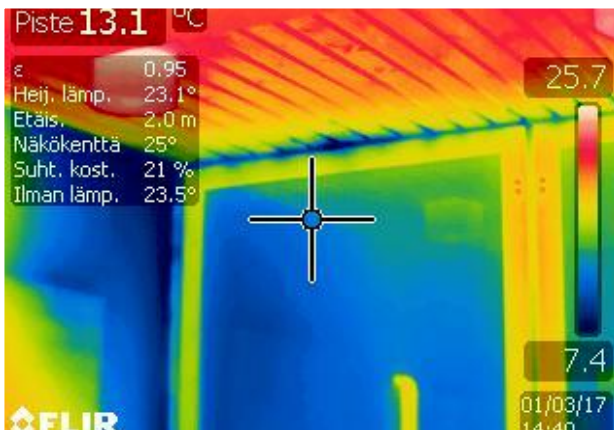
Valokuva 24

**Kuvauspaikka:** Portaikon ikkunat 145

**Johtopäätökset:** Ikkunassa ilmavuotoa, epätiivit ikkunat sekä huono eristys?

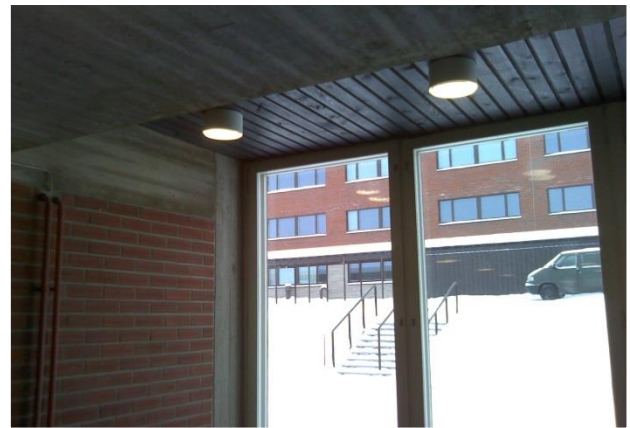
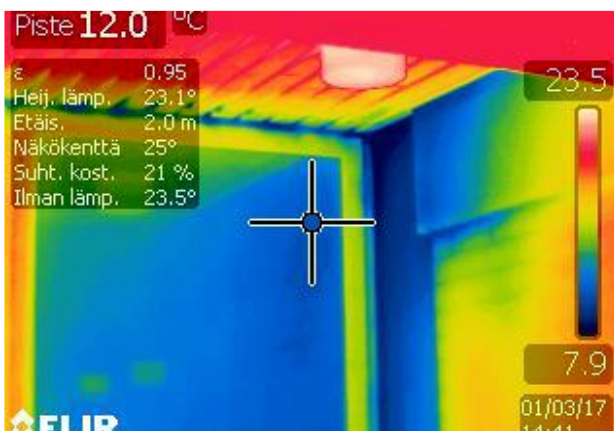
Valokuva 25

**Kuvauspaikka:** Portaikon 145 ikkunat

**Johtopäätökset:** Ikkunassa on ilmavuotoa, epätiivit ikkunat sekä huono eristys?

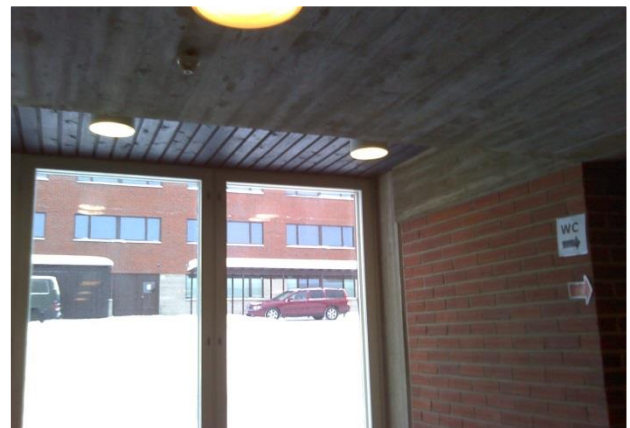
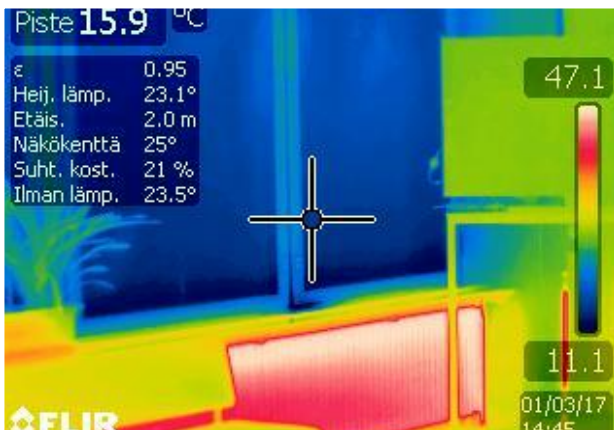
Valokuva 26

**Kuvauspaikka:** Portaikon 145 ikkuna

**Johtopäätökset:** Ikkunassa on ilmavuotoa, huono eristys?

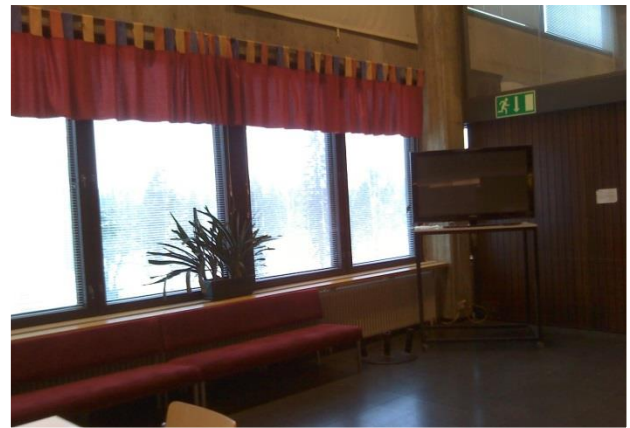
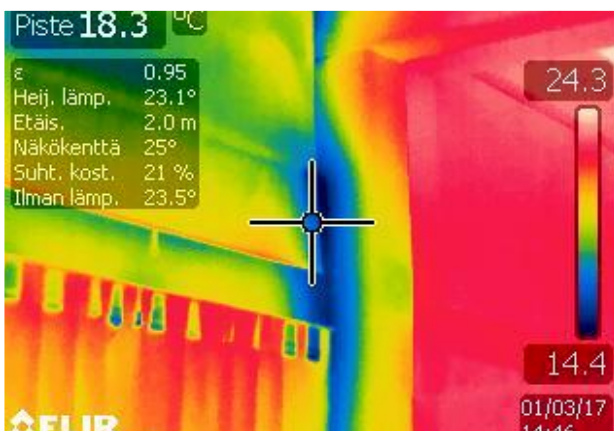
Valokuva 27

**Kuvauspaikka:** Salin 138 ikkunat

**Johtopäätökset:** Ikkunoissa lievää ilmapuotoa

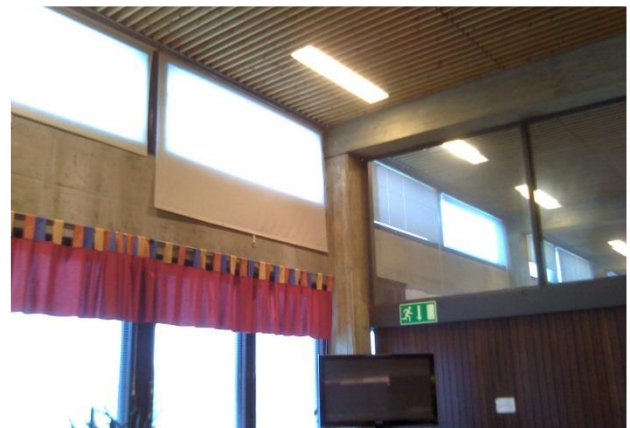
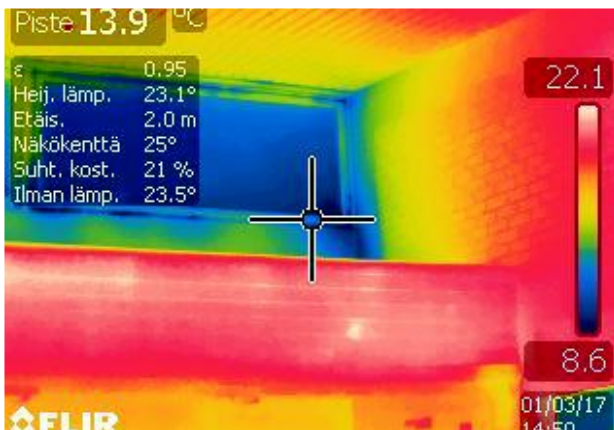
Valokuva 28

**Kuvauspaikka:** Salin 138 ikkunat

**Johtopäätökset:** Ikkunoissa on ilmapuotoa. Epätiivit ikkunat tai pilari-palkkirakenteen kylmäsilta

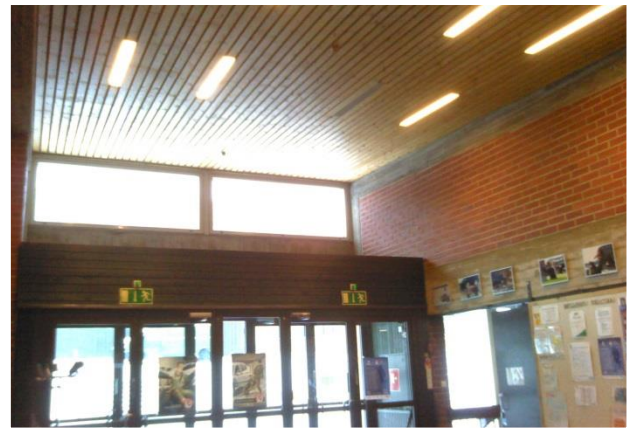
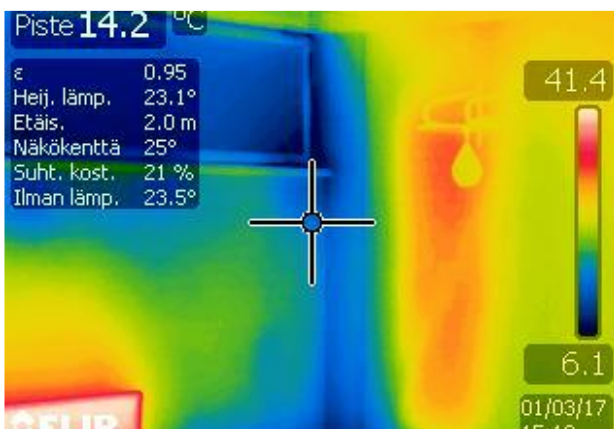
Valokuva 29

**Kuvauspaikka:** Tuulikaapin 143 yläpuolen ikkunat

**Johtopäätökset:** Ikkunoissa on ilmavuotoa. Epätiivit ikkunat

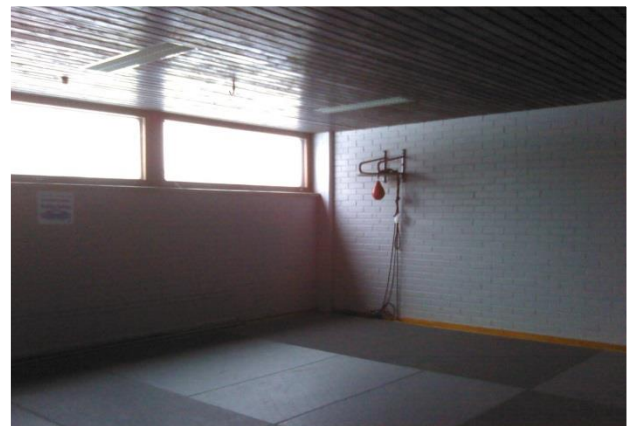
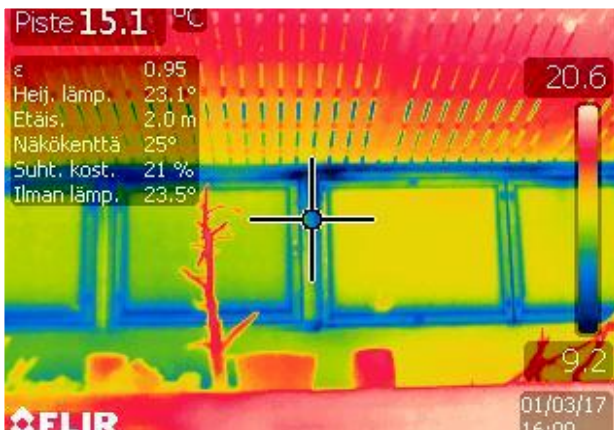
Valokuva 30

**Kuvauspaikka:** Painisalin 093 ikkuna ja ulko nurkka

**Johtopäätökset:** Ilmavuoto ja mahdollinen kylmäsilta, epätiivis ikkuna

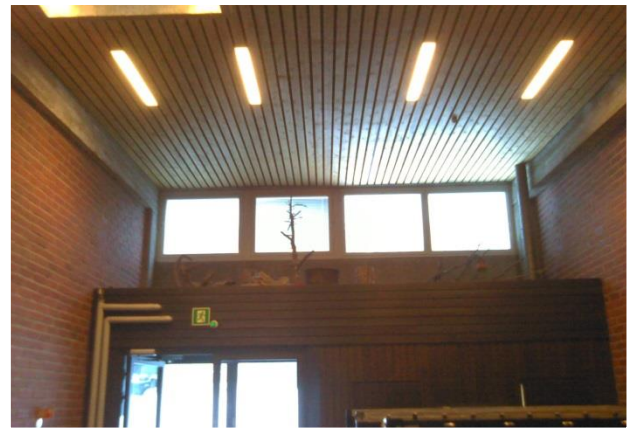
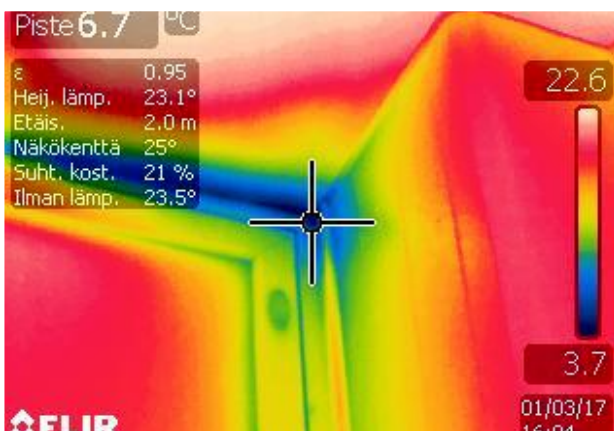
Valokuva 31

**Kuvauspaikka:** Tuulikaappi 125 yläpuolen ikkunat

**Johtopäätökset:** Ilmavuotoja, epätiivit ikkunat

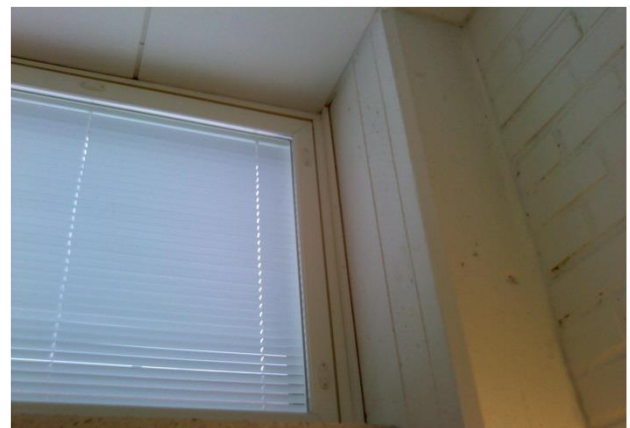
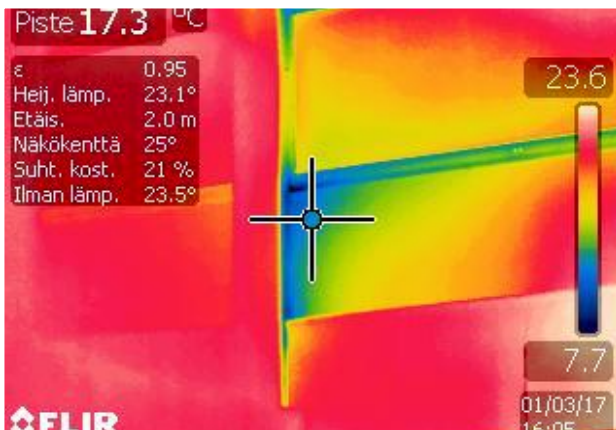
Valokuva 32

**Kuvauspaikka:** Naisten wc 128

**Johtopäätökset:** Mahdollinen kylmäsilta tai ikkunan eristys puutteellinen

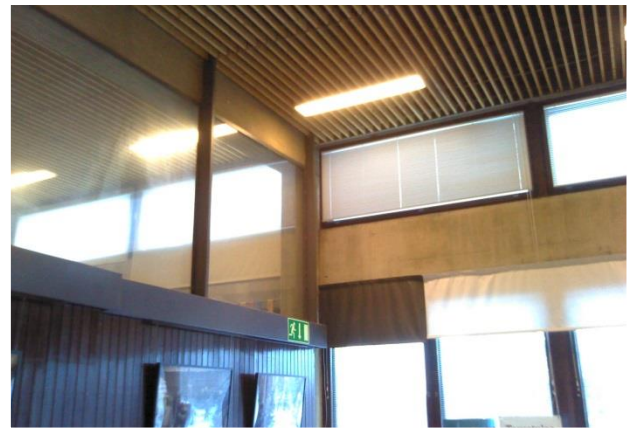
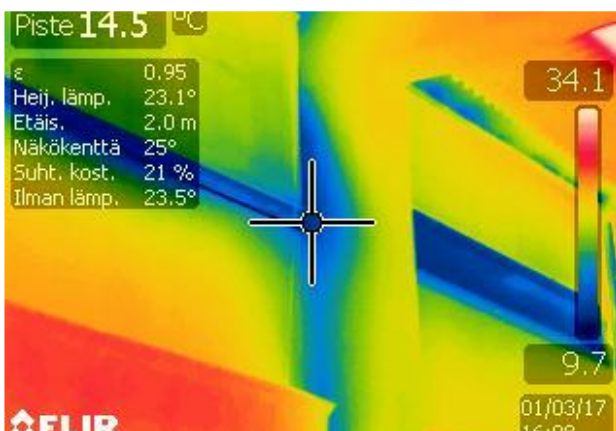
Valokuva 33

**Kuvauspaikka:** Ruokasali 115

**Johtopäätökset:** Ilmavuotoa, epätiivis ikkuna

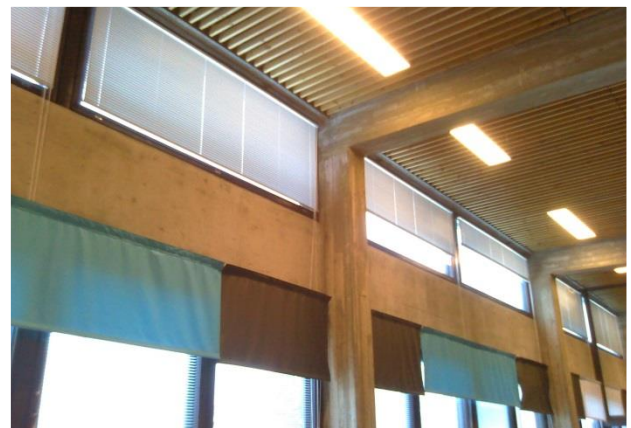
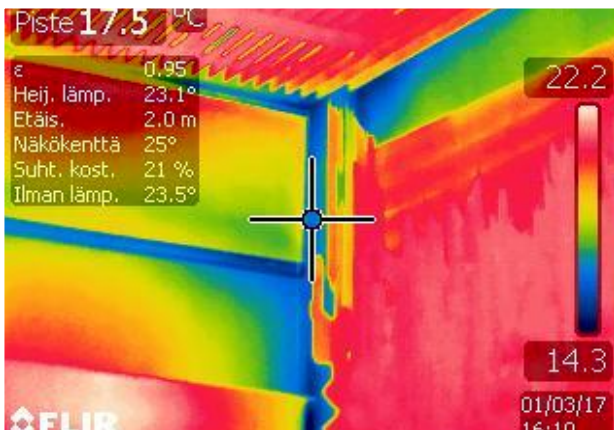
Valokuva 34

**Kuvauspaikka:** Ruokasali 115

**Johtopäätökset:** Ilmavuotoa, epätiivis ikkuna

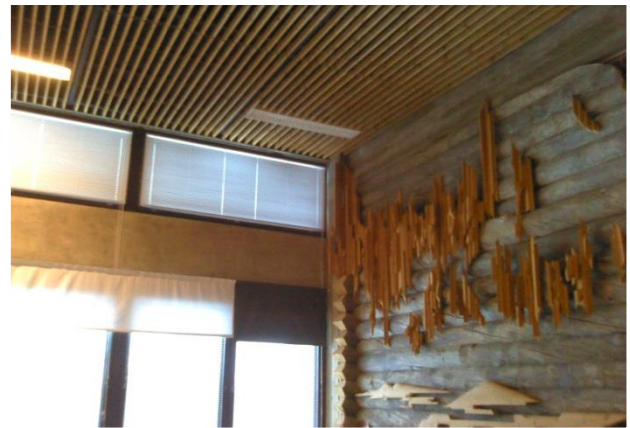
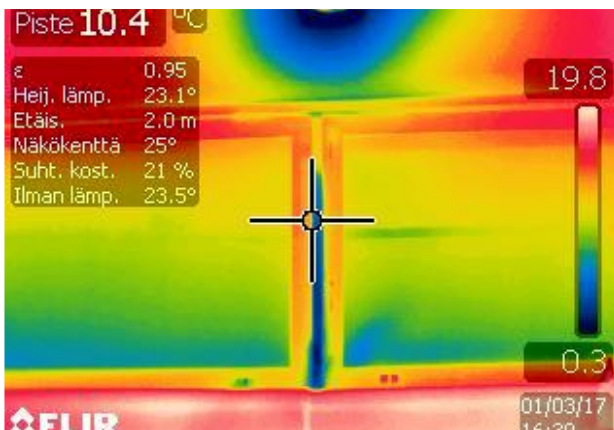
Valokuva 35

**Kuvauspaikka:** Ruokasali 115

**Johtopäätökset:** Ilmavuoto, ikkuna epätiivis tai kylmäsilta pilari-palkkirakenteessa, johon liittyy muurattu päätyseinä

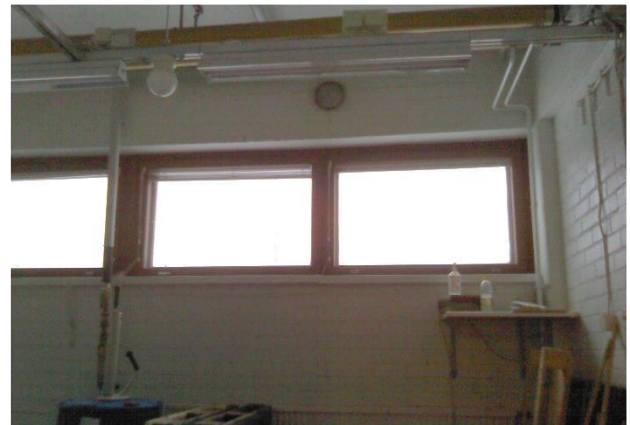
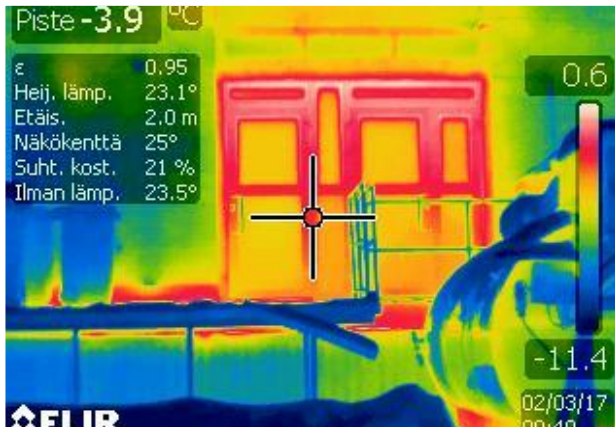
Valokuva 36

**Kuvauspaikka:** Varasto 026

**Johtopäätökset:** Ikkunan eristeet puutteelliset

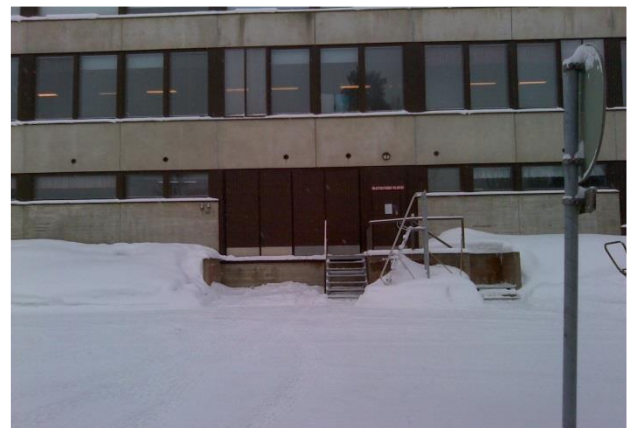
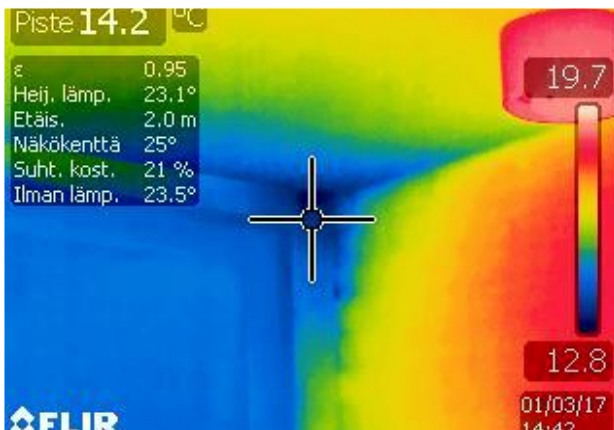
Valokuva 38

**Kuvauspaikka:** Saapuvien maastoastoiden lastauslaituri

**Johtopäätökset:** Vanhat ovet ja ikkunat epätiivitä

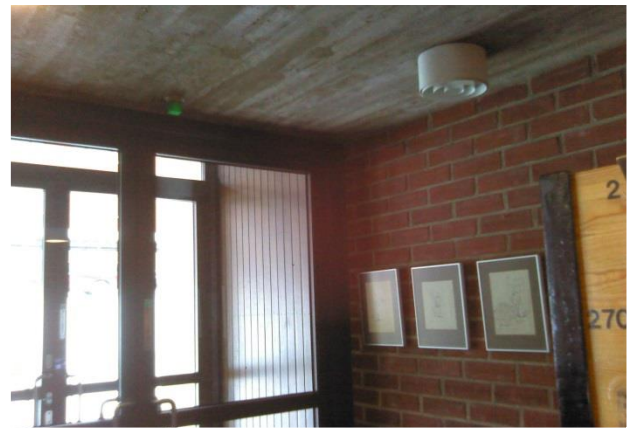
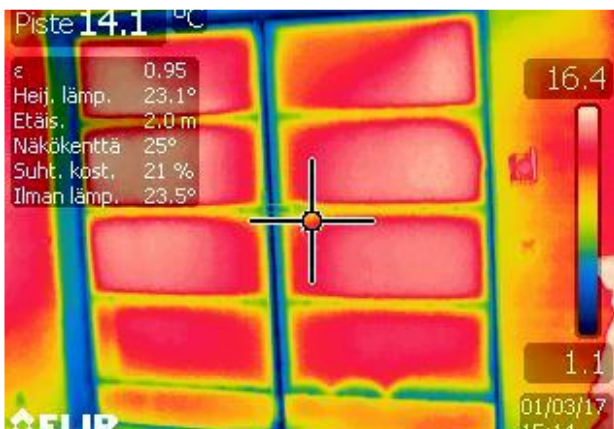
Valokuva 39

**Kuvauspaikka:** Sotilaskodin tuulikaappi 146

**Johtopäätökset:** Mahdollinen ilmavuoto

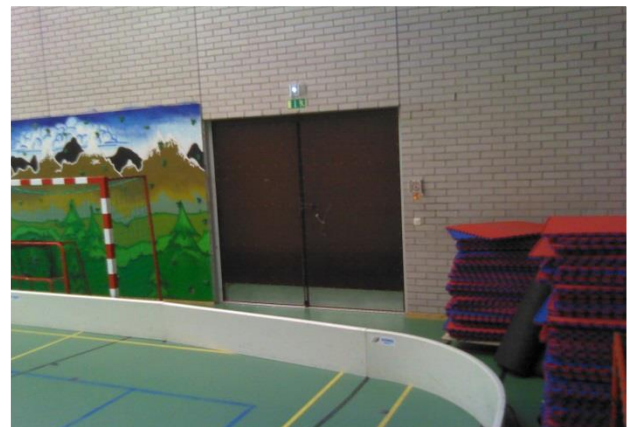
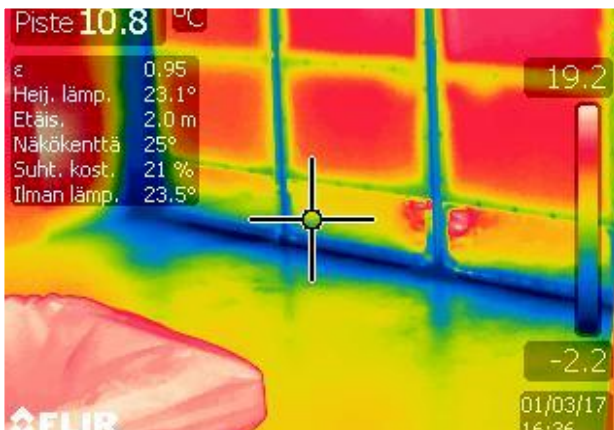
Valokuva 40

**Kuvauspaikka:** Voimistelusalin ovet

**Johtopäätökset:** Ilmavuotoja, epätiivit ovet

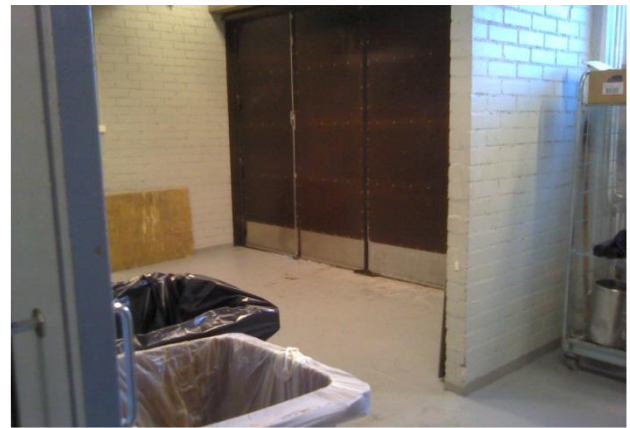
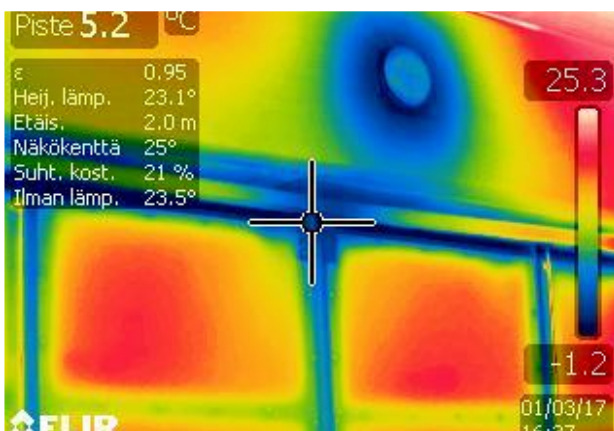
Valokuva 41

**Kuvauspaikka:** Eteisen 044 lastauslaiturin ovet

**Johtopäätökset:** Ilmavuotoja, epätiivit ovet
