**KUNTOARVIO JA PITKÄNTÄHTÄIMEN  
KUNNOSTAPITOSUUNNITELMAEHDOTUS**

Ruokala/Voimistelusalii/Sotilaskoti-rakennus

Opinnäytetyö  
Tekniikka  
Rakennus- ja yhdyskuntatekniikka  
Insinööri (AMK)

2017

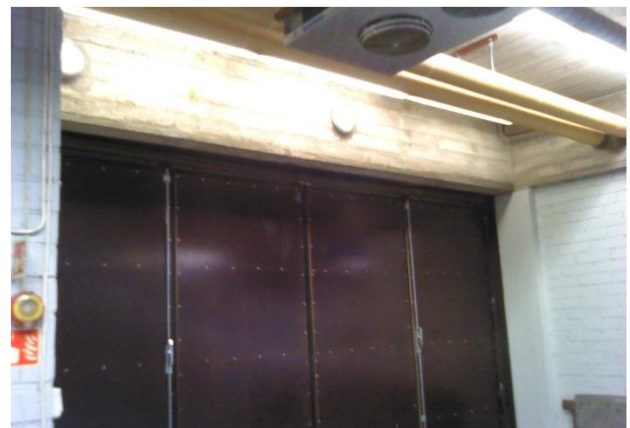
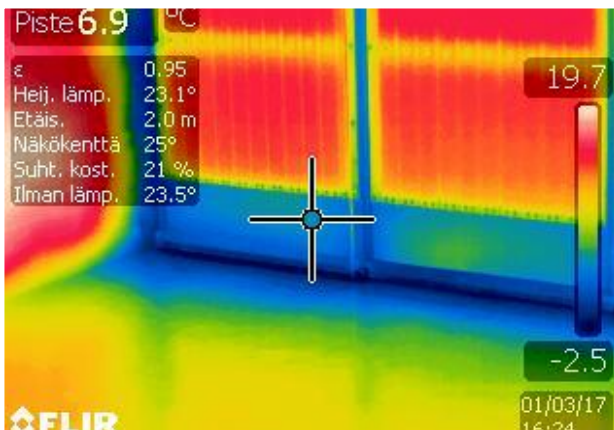
Valokuva 42

**Kuvauspaikka:** Eteisen 044 lastauslaiturin ovet

**Johtopäätökset:** Ilmavuotoja, epätiivit ovet

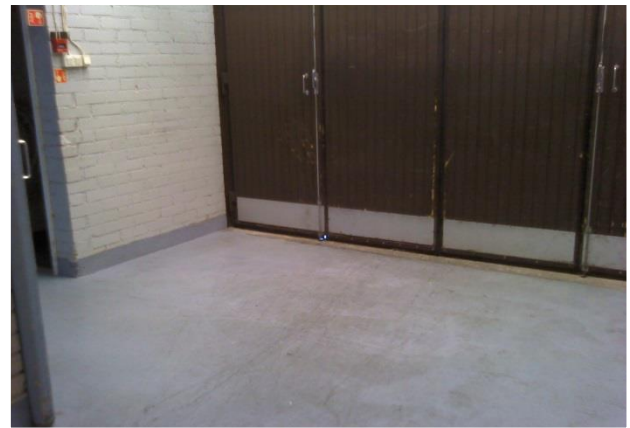
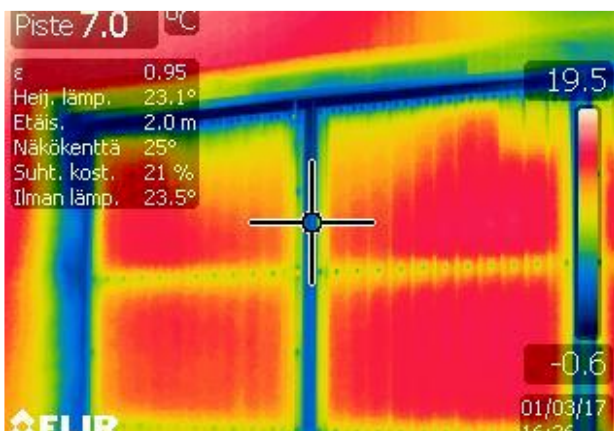
Valokuva 43

**Kuvauspaikka:** Eteisen 002 lastauslaiturin ovet

**Johtopäätökset:** Ilmavuoto, epätiivit ovet

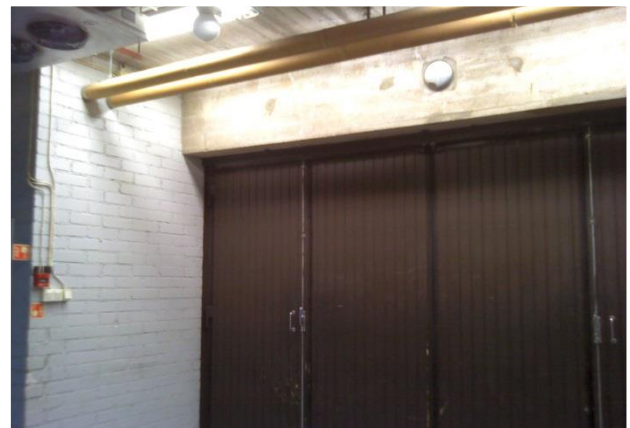
Valokuva 44

**Kuvauspaikka:** Eteisen 002 lastauslaiturin ovet

**Johtopäätökset:** Ilmavuoto, epätiivit ovet

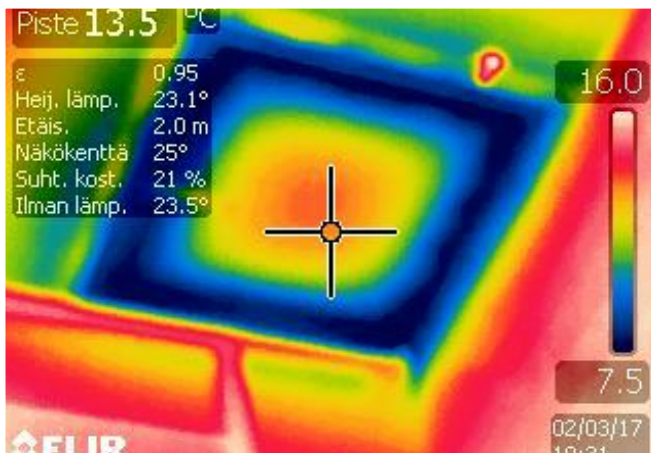
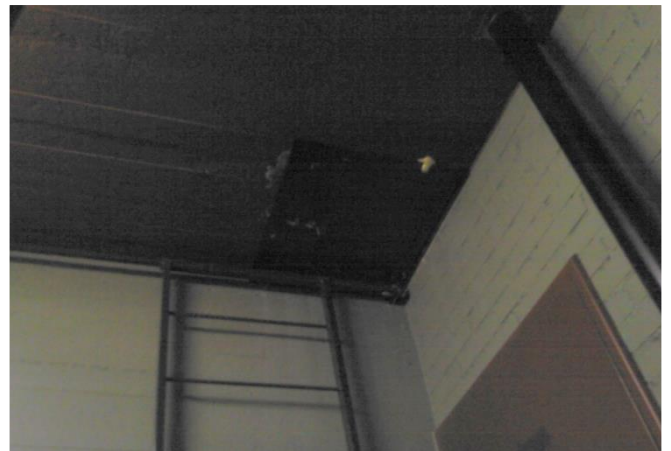
Valokuva 45

**Kuvauspaikka:** Porrashuoneesta on 128 kuvattu kulkuaukko katolle

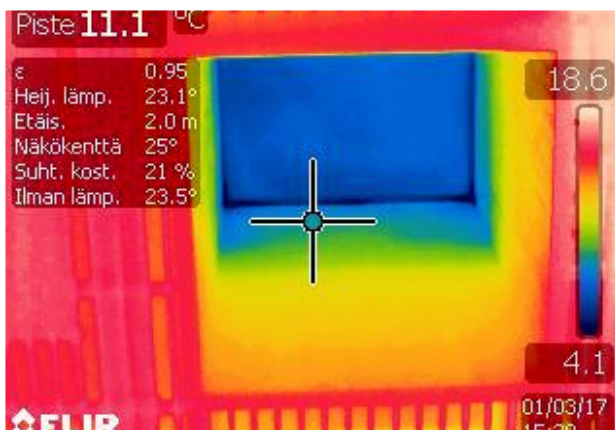
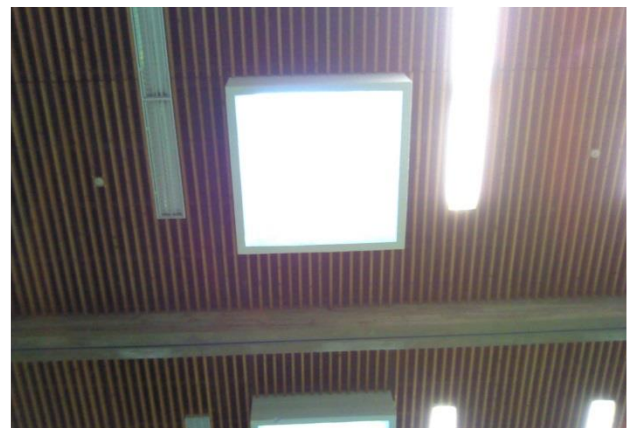
Valokuva 46

**Kuvauspaikka:** Voimistelusalin kattoikkuna

**Johtopäätökset:** Kattoikkunat ehjiä eikä näy viitteitä ilmavuodoista tai kosteusvaurioista

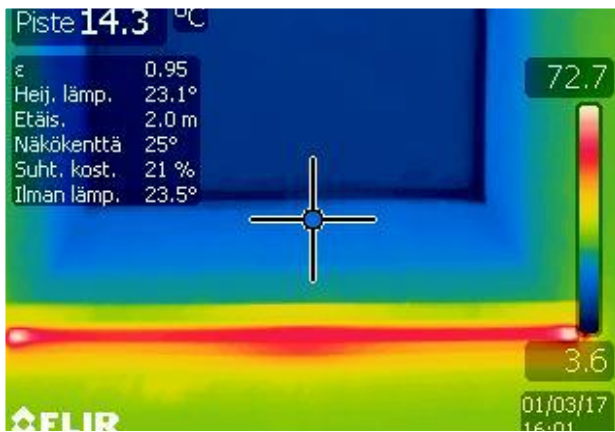
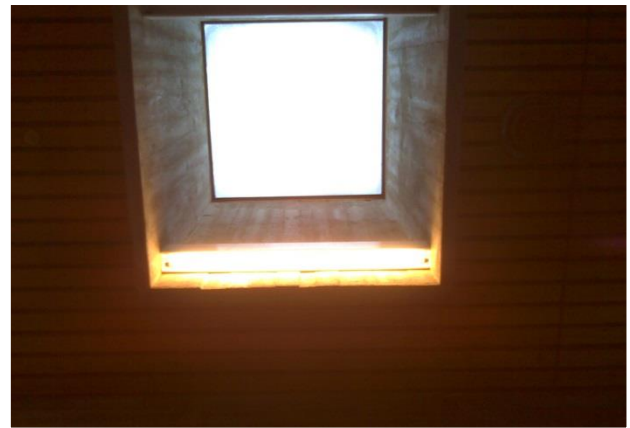
Valokuva 47

**Kuvauspaikka:** Eteisen aulan 147 kattoikkuna

**Johtopäätökset:** Kattoikkunat ehjiä eikä näy viitteitä ilmavuodoista tai kosteusvaurioista

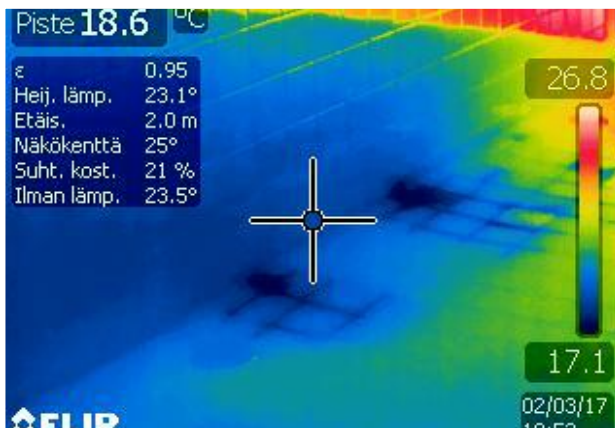
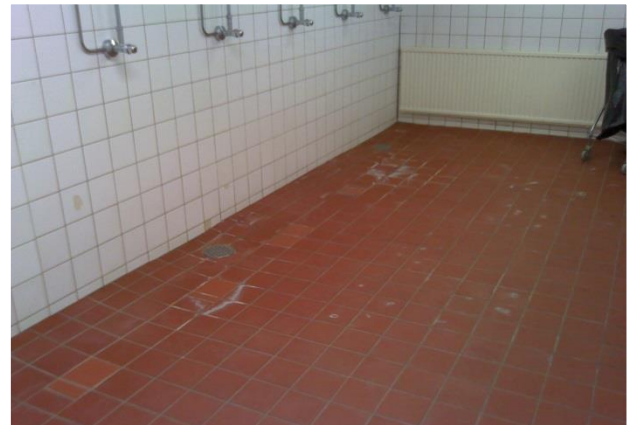
Valokuva 48

**Kuvauspaikka:** Miesten pesuhuone 091

**Johtopäätökset:** Kaksi suihkua vuotaa

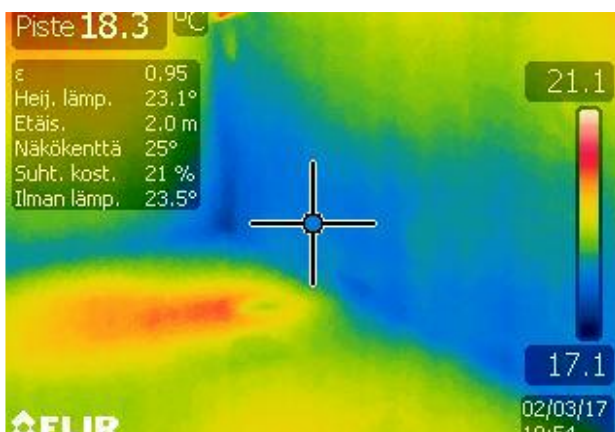
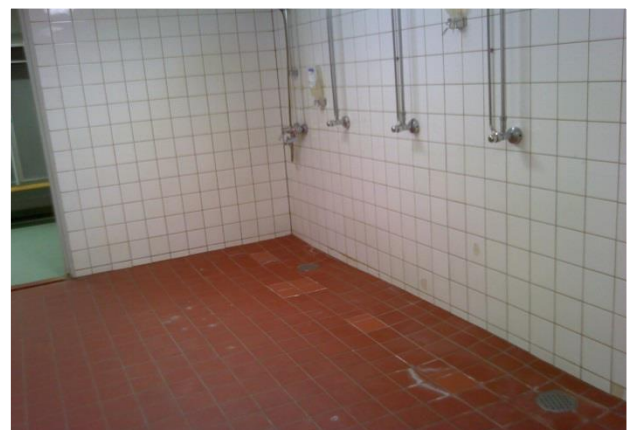
Valokuva 49

**Kuvauspaikka:** Miesten pesuhuone 091

**Johtopäätökset:** Viitteitä kosteuden pääsystä laattojen alle.

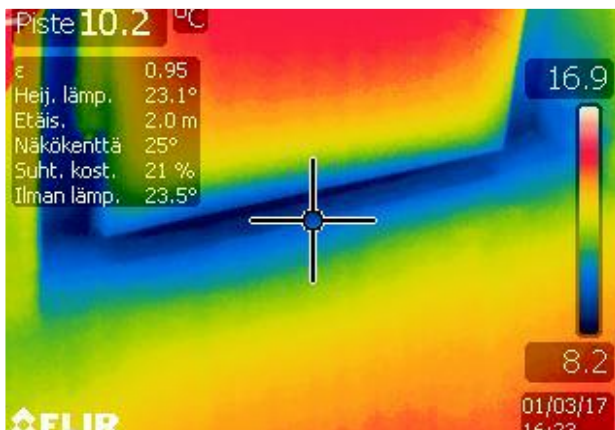
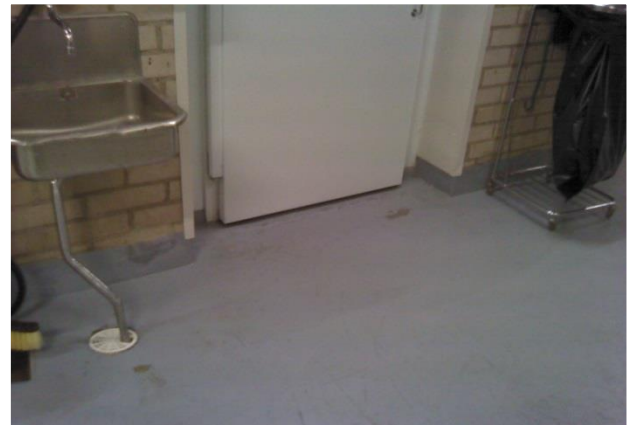
Valokuva 50

**Kuvauspaikka:** Käytävä 020

**Johtopäätökset:** Kylmiön oven alta hohkaa kylmää

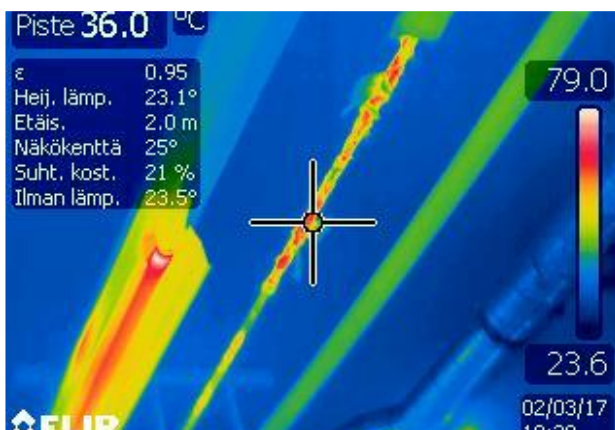
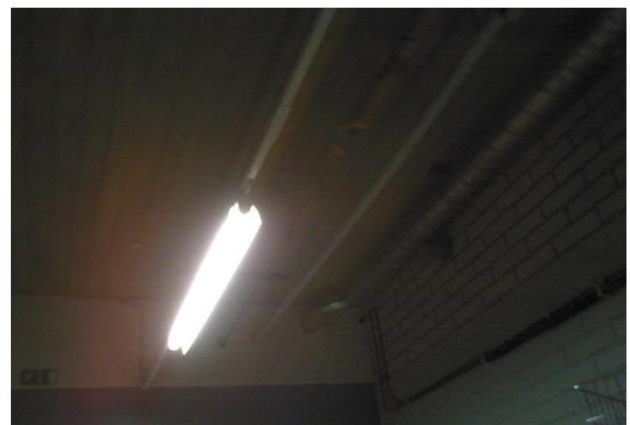
Valokuva 51

**Kuvauspaikka:** Käytävä 046 katto

**Johtopäätökset:** Lämpöputken eristys puutteellinen

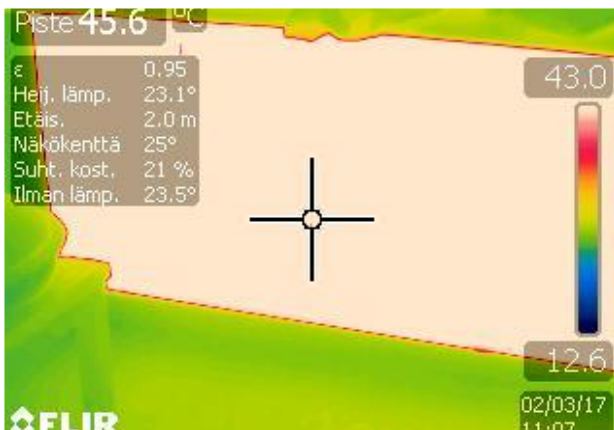
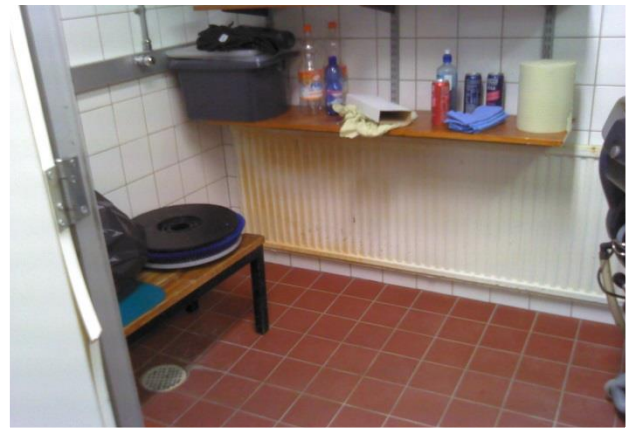
Valokuva 52

**Kuvauspaikka:** Siivouskeskuksen 084 patteri

**Johtopäätökset:** Patteri toimii hyvin

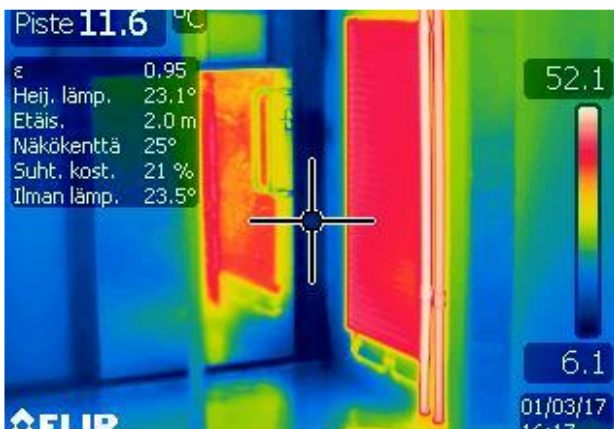
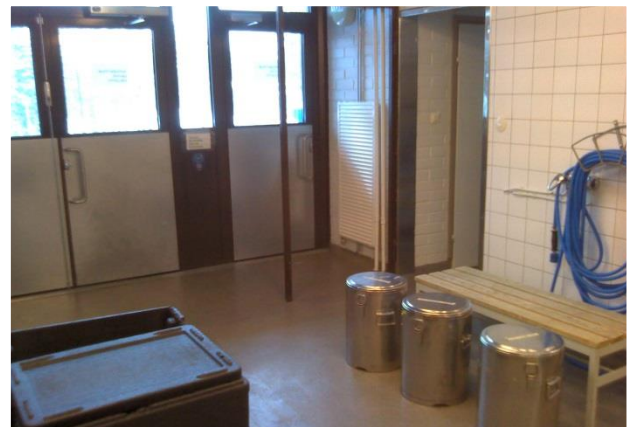
Valokuva 53

**Kuvauspaikka:** Eteisen 102 patteri

**Johtopäätökset:** Toimii hyvin

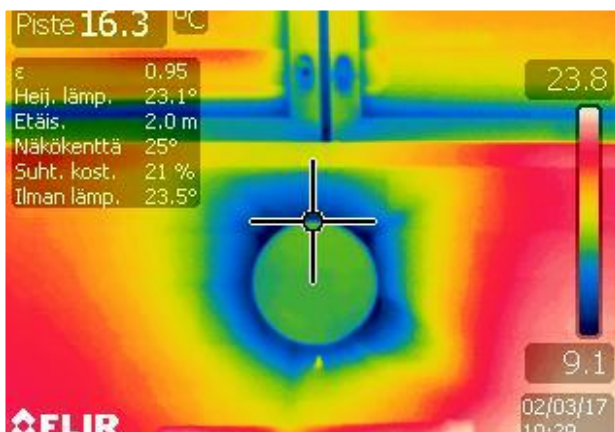
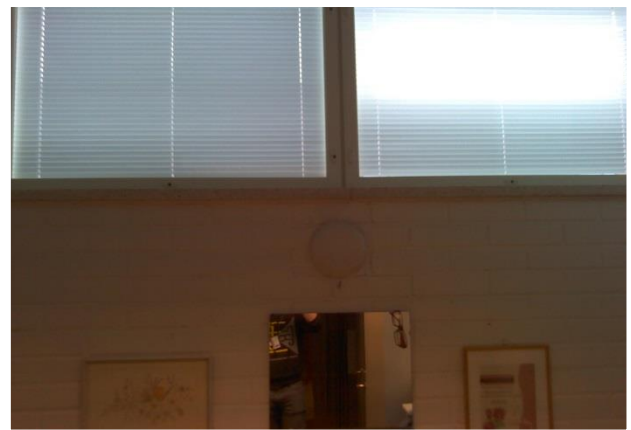
Valokuva 54

**Kuvauspaikka:** Henkilökunnan taukotilan 121 tuloilma säleikkö

**Johtopäätökset:** Korjausilma venttiili toimii hyvin

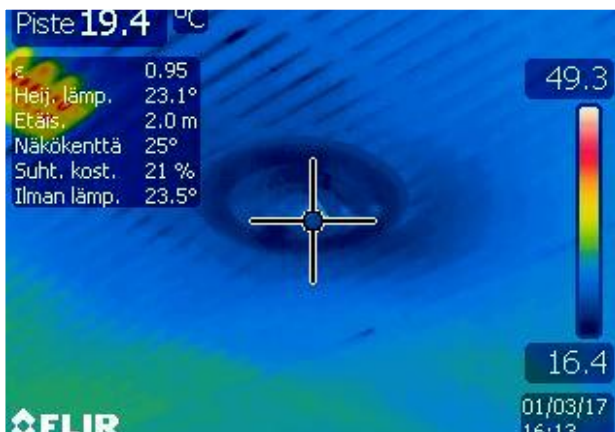
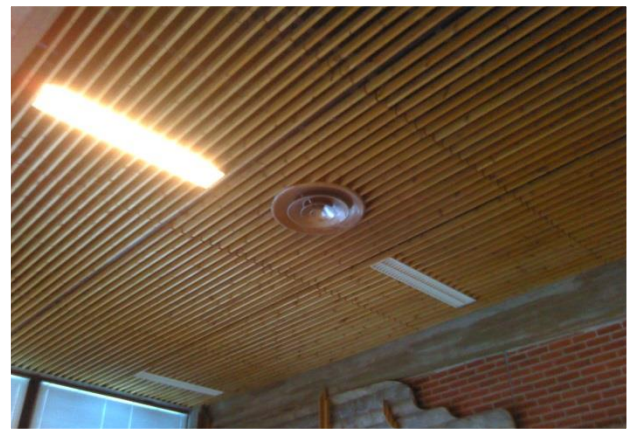
Valokuva 55

**Kuvauspaikka:** Ruokasalin 115 tuloilma säleikkö

**Johtopäätökset:** Vanhanaikainen mutta toimii

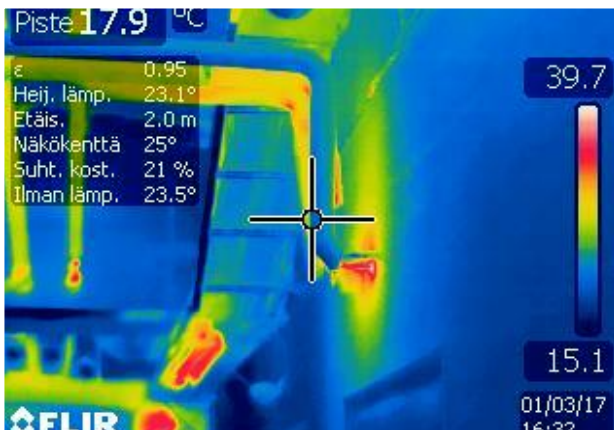
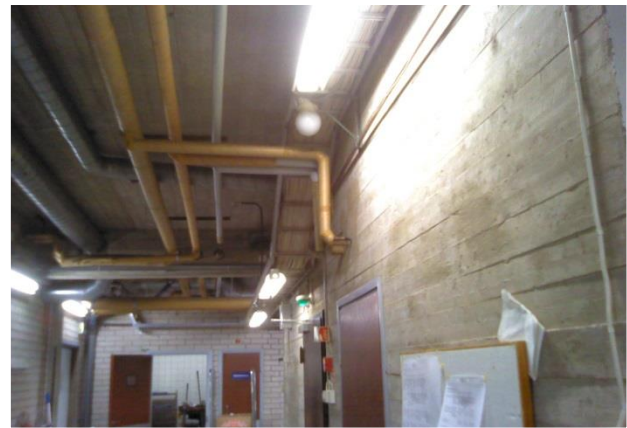
Valokuva 56

**Kuvauspaikka:** Käytävällä 020 on kuvattu lämmitysputken läpivientii

**Johtopäätökset:** Eriste on revennyt

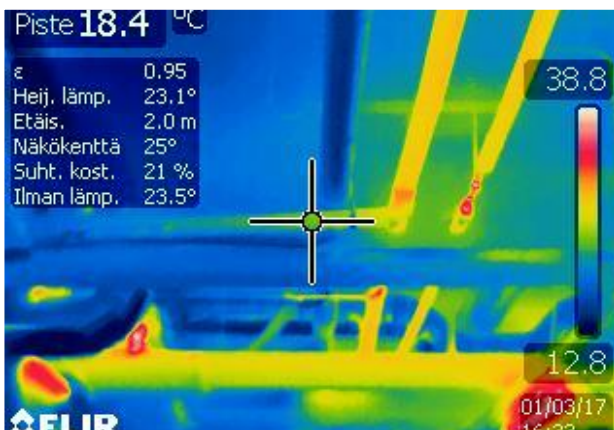
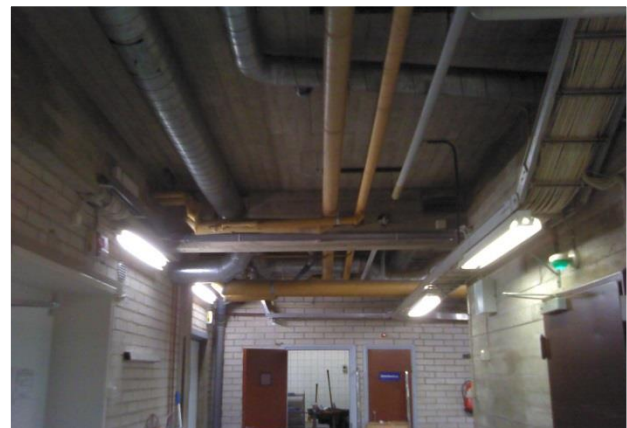
Valokuva 57

**Kuvauspaikka:** Käytävällä 020 on kuvattu ilmanvaihto ja lämmitysputkia
