Ari Kalliomäki

Telinetyöt vesitornin korjausrakentamisessa

Metropolia Ammattikorkeakoulu

11.4.2017

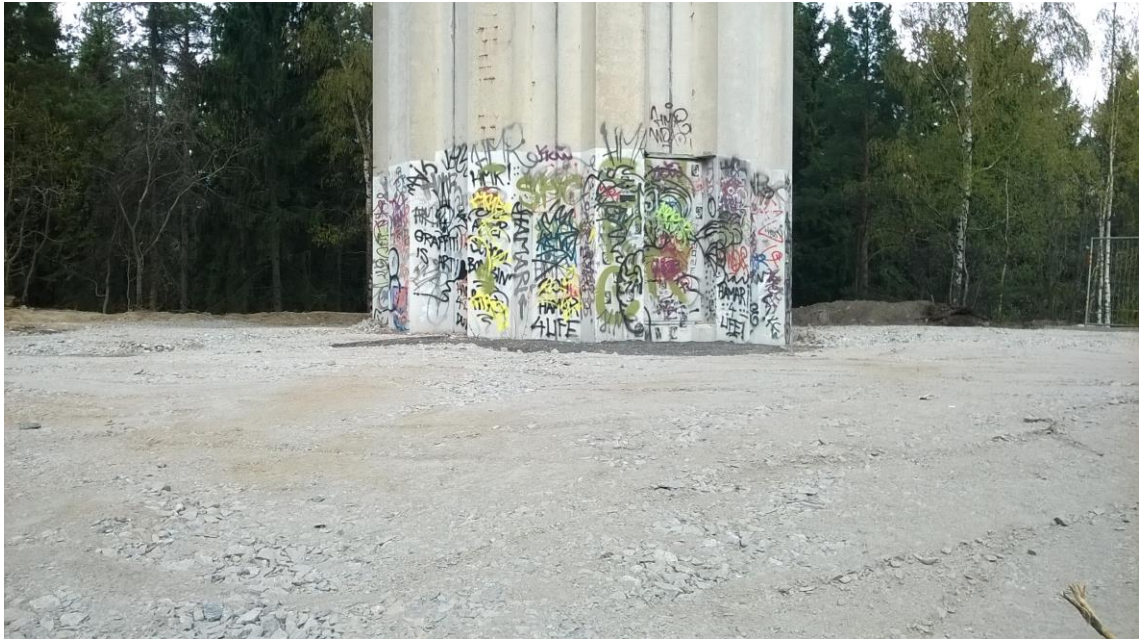
Kuva 8 Telinepohjien tasaus murskeella Porvoon vesitornilla

Telinetyön alustavat työt aloitettiin tasaamalla työmaa-alueelle telineiden vaatima tila (kuva 8). Osa telineen pohjasta tulisi olemaan lähes suoraan kallion päällä, kun taas toinen puoli oli maavaraisella täytöllä. Alue raivattiin kasvustosta ja humuspitoisesta maa-aineksesta, ja täytettiin 0-90 mm raekoon kalliomurskeella noin 200 mm kerroksella riippuen kallion pinnan korkeudesta, jotta saatiin riittävän tasainen ja kantava pohja, ja että telinetyö saatiin aloitettua.

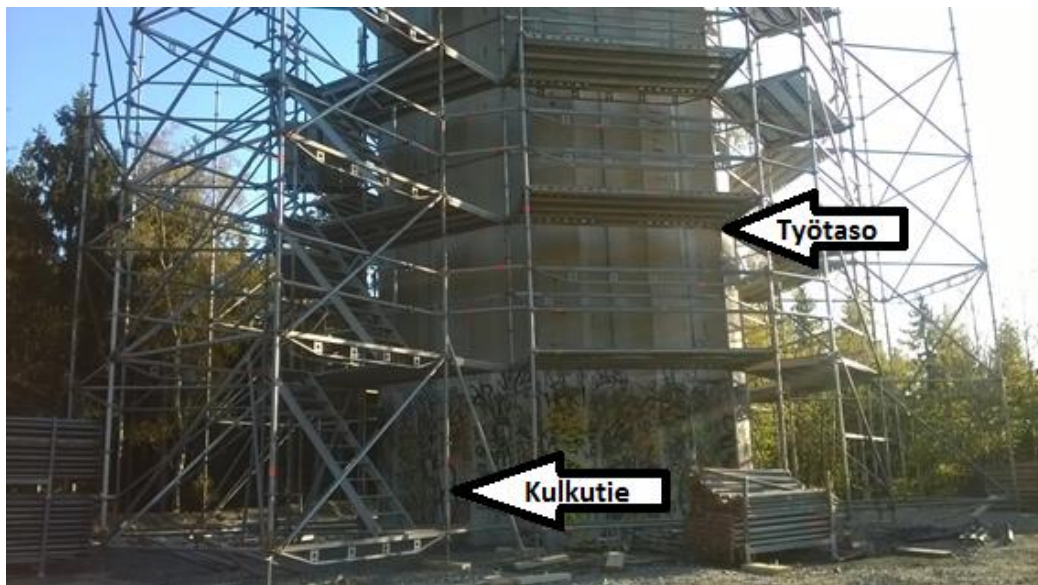
Kuva 9 Vesitornin telineiden sisimmäinen kehä

Telineiden rakennus aloitettiin sisältä ulospäin, jotta päästäisiin mahdollisimman nopeasti käsiksi vesitornin jalan korjaukseen. Työ toteutettiin Telinekatajan suunnitelman mukaan. Ensimmäinen vaihe oli rakentaa telinekehikko, sekä tuleva valun tukitornin kehikko tasolle 1, eli vesitornin vesitankin alapintaan. Kulku ylemmille tasoille järjestettiin kuvan 9 mukaisesti rakentamalla kulkutori ylemmille tasoille.

Myös puutteellinen kulkutiesuunnitelma (liite 2) aiheutti ongelmia ylimääräisen kulkutornin rakentamisella. Kulkutornilla tarkoitetaan porraskäytävää, jolla päästään telineillä eri tasoille. Alun perin ylemmille tasoille kuljettiin vesitornin jalan myötäisesti sisäosaa pitkin (kuva 9), mutta tähän täytyi tehdä työturvallisuuden perusteella muutos. Ylimääräinen ulkoinen kulkutie täytyi rakentaa koska ei haluttu vaarantaa työntekijöitä ja laittaa heitä kulkemaan raudoitetun, vielä valamattoman tukitornin alta.

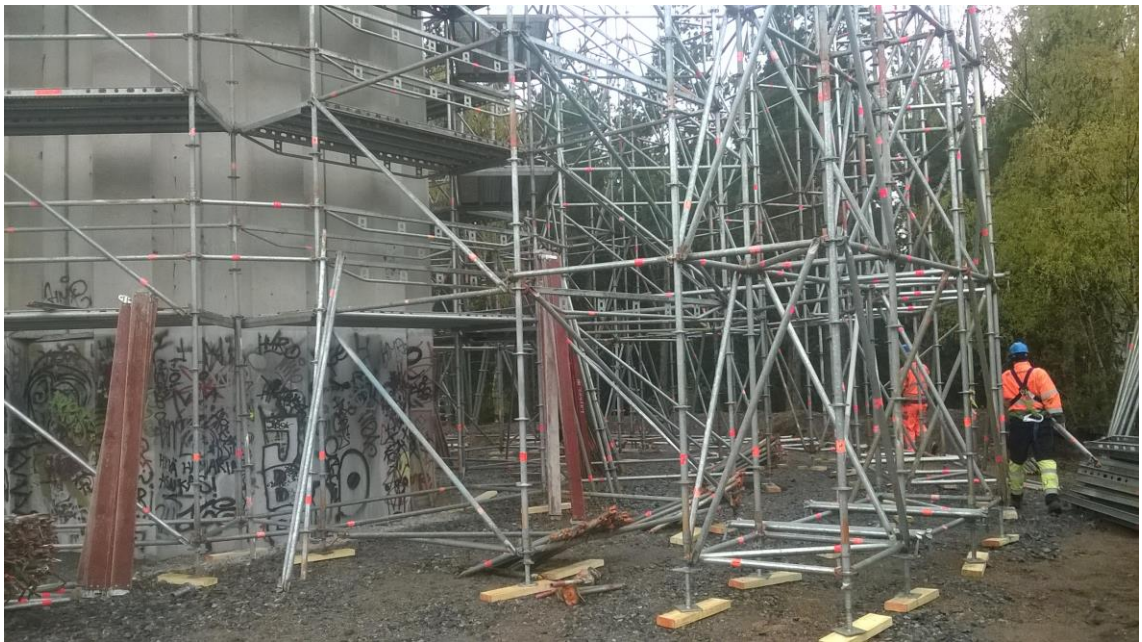
Kuva 11. Tukitornin ja uloimman kehän rakennus

Telinerakentamista jatkettiin segmenteissä sisimmän kehän ympärille, kaikkien telinekehien ollessa tuettuina toisiinsa (kuva 11). Valutukitornin rakennus viivästyi osittain urakoitsijasta johtumattomista syistä, koska työmaan viereen rakennettiin uutta matkapuhelinverkon linkkitornia, johon tultaisiin ripustamaan kaikki linkkipeilit, joita oli vesitornin katolla. Tämä hidasti uloimman kehän ja valutornin rakentamista siltä osin, että linkkitornia varten täytyi saada nosturi työmaalle. Tilan ahtaudesta johtuen se ei olisi sinne mahtunut, jos työmaalla telinetyöt olisivat jatkuneet suunnitellusti. Tämä viivästytti töitä noin neljä päivää, joten tämä oli ensimmäinen havaittu selvä viivästys työmaalla.

Linkkimaston rakentamisesta johtuvan viivästyksen jälkeen päästiin jatkamaan valun tukitornin rakennusta. Tukitornia tuettiin sisimpään kehään tasaisin välein kiinnittämällä kehät toisiinsa telinekalustolla (kuva 11). Samalla päästiin aloittamaan uloimman ulkokehän rakentamista, osaa telineestä joka tulisi työtasoksi sekä kulkutiekse tasolle 2 eli vesisäiliön ympärille.

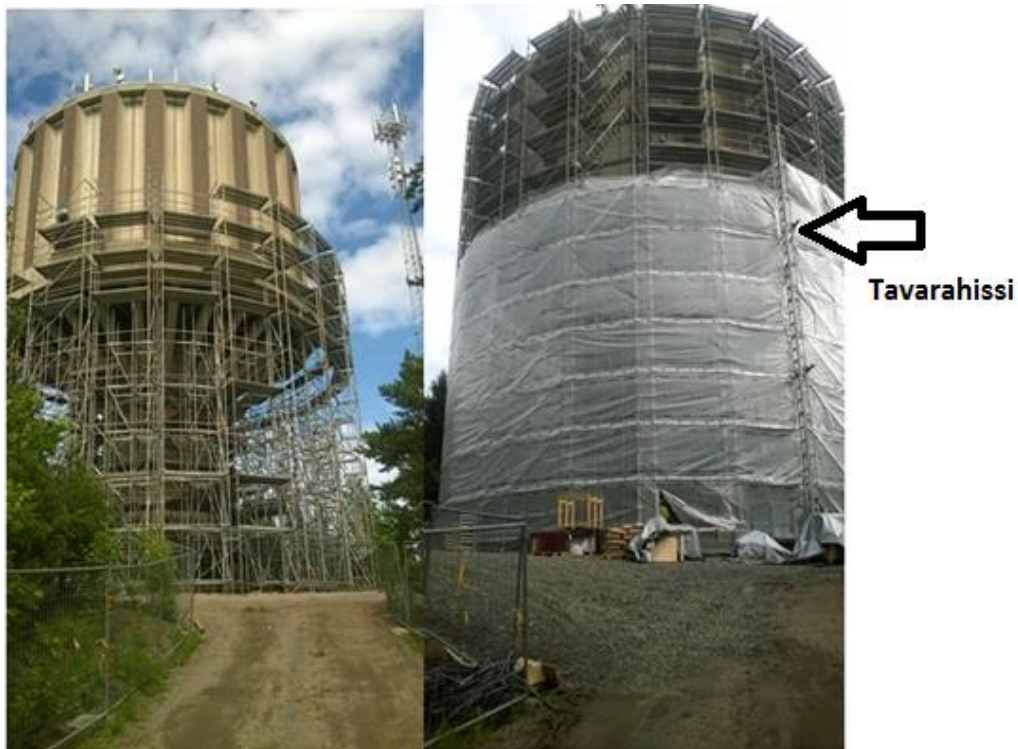
Kuva 15 Porvoon vesitornin uloimman kehän rakentaminen (vasemmalla) johon sääsuojaus kiinnitettiin (oikealla)

Vesitornin jalan hiekkapuhallus voitiin aloittaa tehtäessä väliaikainen osastointi tason 2 alkuun. Vaikka kyseessä olikin helpohko muutostyö, vaikeutti se telineiden ylimmälle osalle pääsyä, ja alkuperäisen rakennesuunnitelman mukaan suojaus piti tehdä koko tornille. Aikatauluun tosin vaikutti se, että lupaa nostaa telineet lakikorkeuteen tilaajan puolelta ei oltu saatu, johtuen yhä tornin katolla olevista linkkipeileistä. Tämä viivästys johtui matkapuhelinoperaattorien omasta aikataulusta siirtää linkkinsä vieressä olevaan mastoon.

Samalla jatkettiin myös tavarahissin korkeutta (kuva 15), joka vaikutti äärettömän paljon työergonomiaan ja työn viihtyisyyteen, niin logistisesti kuin työturvallisestikin.

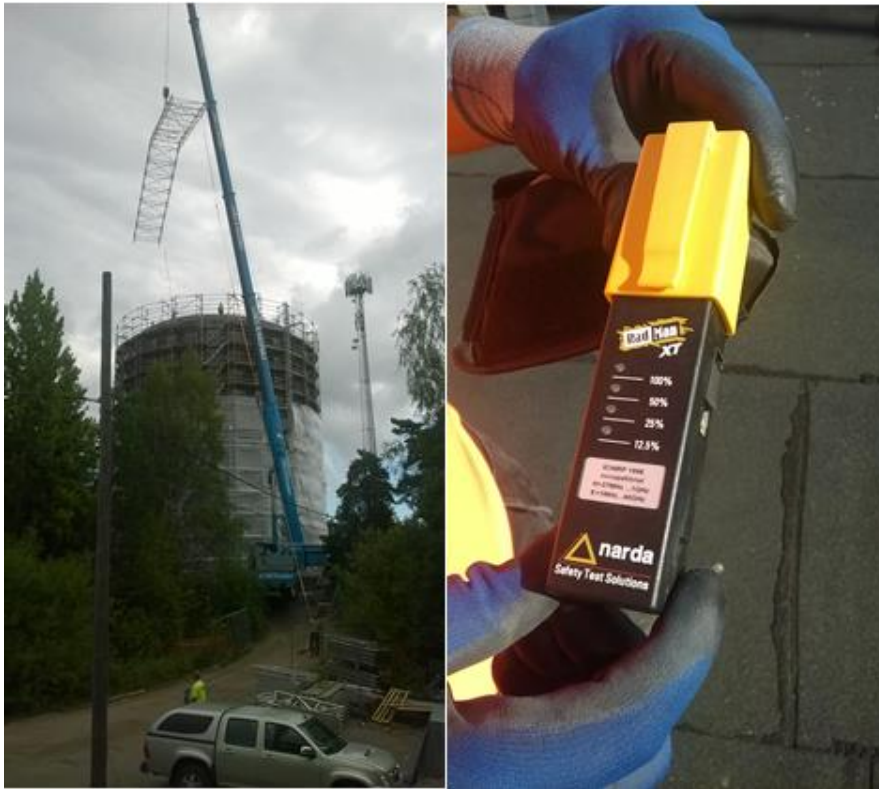
Kuva 16 Porvoon tornin sääsuojan viimeistely vasemmalla, oikealla RadMan-mittari.

Kun matkapuhelinoperaattorit olivat saaneet kaikki linkkimastonsa pois vesitornin katolta, voitiin aloittaa sääsuojan katon rakennus. Tilaajan velvoittamina Destia Oy:n piti todistaa, että katolla on turvallista työskennellä viereisen linkkimaston olemassaolosta johtuen. Eltel Oy oli kytkemässä Sonera Oy:n linkkimastoa käyttöön, jolloin saimme heiltä säteilymittarin kokeiluun. Säteilymittauksien perusteella todettiin sääsuojan katon noston paikoilleen turvalliseksi, sekä vesitornin säiliön katon korjauksen olevan turvallista suorittaa. Mittaukset tehtiin kuvassa 16 olevan RadMan XT -laitteen avulla.

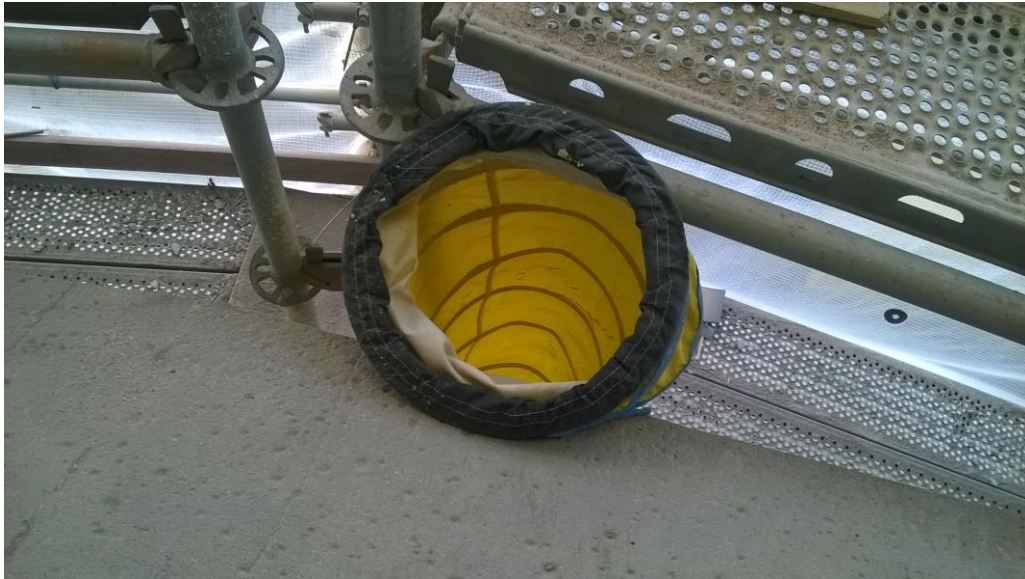
Kuva 21 Lämmittimen puhallinletkun pää

Lämmittimet aiheuttivat myös omat muutokset telineistöihin, jotta voitiin tehokkaasti hyödyntää lämmittimien tuottama lämpö, ja varmistaa, ettei pinnoitteen tai betonin lämpötila pääse laskemaan liian alas (kuva 21). Vesitornin tiettyjä osia jouduttiin osastoimaan (kuva 22), jotta lämpö saataisiin pidettyä siellä missä se olisi tarpeen. Eristämätön teline rakenne, lukuun ottamatta ohutta sääsuojamuovia, päästi lämpöä karkaamaan rakenteesta melko paljon. Tämä aiheutti huomattavan paljon enemmän valvontaa sekä varmistusta siitä, että työmaterialien ja työstettävän pohjan lämpötila ovat oikeat.

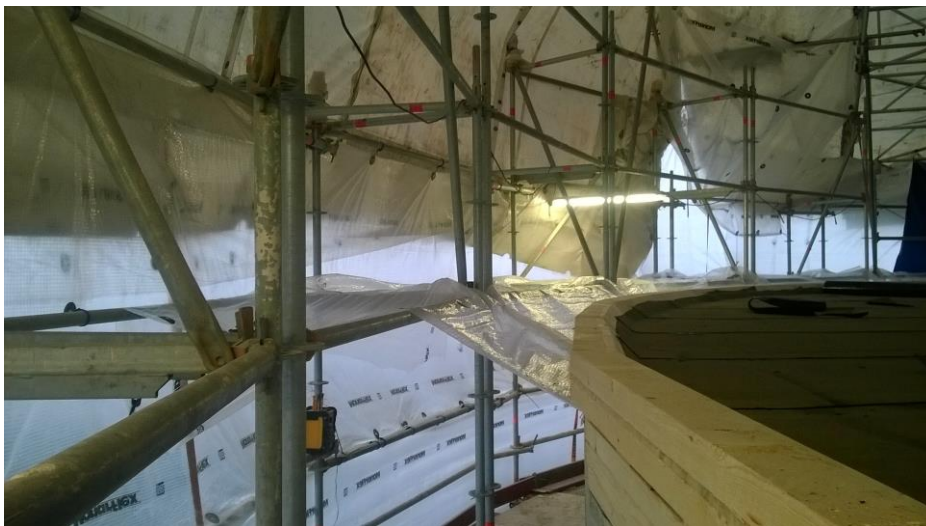
Kuva 22 aloitettua osastointia

Tähän lämmitykseen ei osattu työssä varautua, koska aikataulu oli venynyt monen asian johdosta. Muussa tapauksessa olisi voitu mahdollisesti varautua talvisäätä varten
