Kelojen käsittelyssä syntyvien laatupoikkeamien kartoittaminen nauhaval-
saamon alueella

Erno Haapakoski
Opinnäytetyö
Kevät 2017
Kone- ja tuotantotekniikan koulutusoh-
jelma
Oulun ammattikorkeakoulu

Title of thesis: Quality deflection survey for processing coils at the hot roll mill area

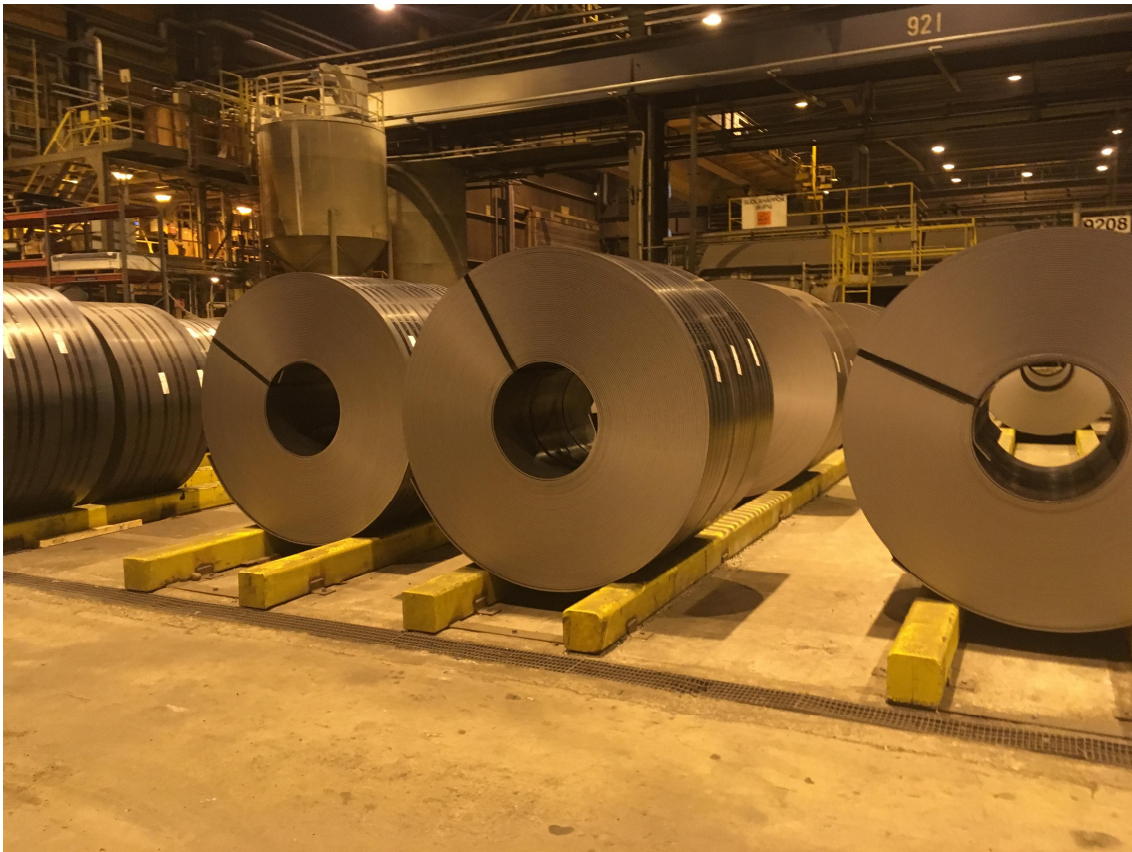
Rainaleikkauslinjalla on käytössä tuotevarastossa johdevarastointitilaa erityisen vaativan asiakkaan vuoksi. Asiakas ei hyväksy leikkauspinnassa eikä rainan ulkopinnassa minkäänlaisia painaumia tai pintavirheitä. Kyseinen asiakas toimii autoteollisuuden osavalmistajana ja on antanut hyviä haasteita rainojen laatuvaatimusten nostamisen kannalta. Johdevarastointi estää kelan pyörähtämisen väärään asentoon (Kuva 8). Asiakas ei ota työturvallisuuden vuoksi vastaan keloja, joiden häntä on väärässä asennossa. Kelan häntän asento on myös pinnanlaadullisesti järkevää pitää samassa kohdassa, koska lattiaan tai johteeseen osuu aina sama kohta ja näin ollen pintavika syntyy ainoastaan tähän samaan kohtaan kelan ensimmäisille metreille.

KUVA 8. Rainaleikkauslinja 2 lattiassa olevat johteet helpottavat varastointia.

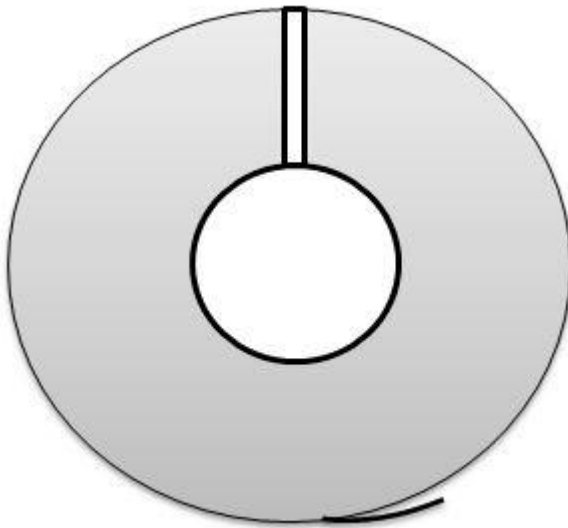
Merkkauskoeksessa nauhoihin merkattiin viiva nauhan kylkeen pystysuunnassa (Kuva 18). Merkkauksen tavoitteena oli haivaita, onko kela liikunut varastoinnin aikana. Merkkaukset laitetaan kelan yläosaan molemmin puolin, koska kelanosturit näkevät eri halleissa kelan eri puolelta. Ruotsissa nauhatuotteissa keloihin tehdään merkkauksia, jotta nähdään, missä asennossa kelan häntä on. Merkkauksen tavoitteena oli kelojen asennon pysyminen samana varastoinnin aikana, jolloin vain ensimmäiset metrit altistuisivat pinnanlaatuvaurioille.

KUVA 18. Esimerkki kelakokeen merkinnästä.

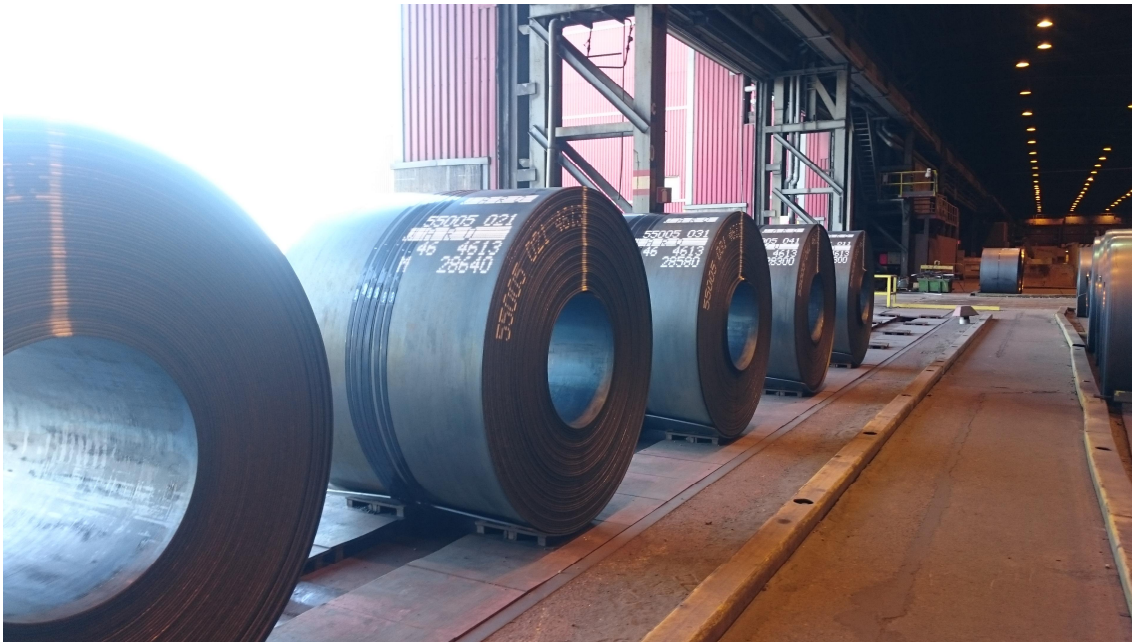
KUVA 19. Merkatut kelat nauhan kelakuljettimella.

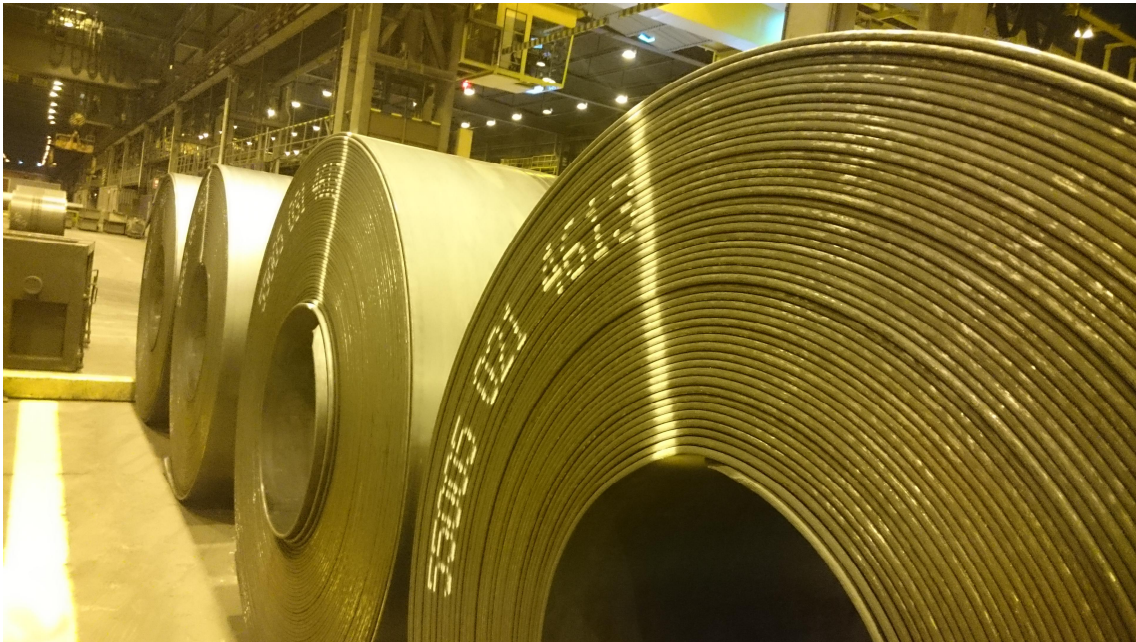
KUVA 20. Merkatut kelat nauhalevyleikkauslinjan varastossa.
