VANHAN PIENTALON JULKISIVUN KUNTO- TUTKIMUS JA KORJAUSTYÖT

Case mummonmökki

JULKISIVUN KUNTOTUTKIMUSRAPORTTI

Rihkastentie 101

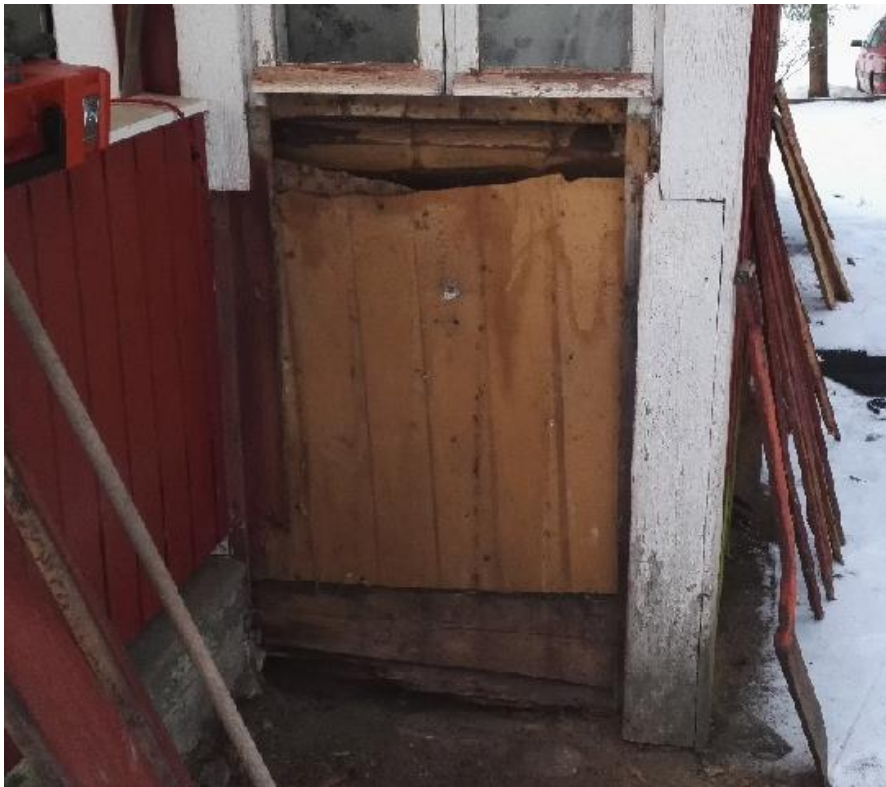
KUVA 3 Esimerkki kohteeseen suoritetusta rakenneavauksesta

Materiaaleista ei otettu näytteitä, sillä niitä ei katsottu tarpeellisiksi. Kohteen seinärakenteesta löytyi kosteus-/lahovaurioita, muttei mikrobikasvustoa. Kosteusvaurio on yleensä aina vakava vaurio, jonka laajuus ja terveydelliset vaikutukset on syytä tutkituttaa henkilöllä, jolla on erityispätevyys ko. tehtävään. Rankarakenteen sammaleristeissä havaittiin lievää kosteutta, muttei mikrobikasvustoa. Syynä tähän voi olla sammaleen luonnollinen happamuus, mikä heikentää haitallisten mikrobien kasvua niissä (Halttunen & Kuusisto 2011, 21).

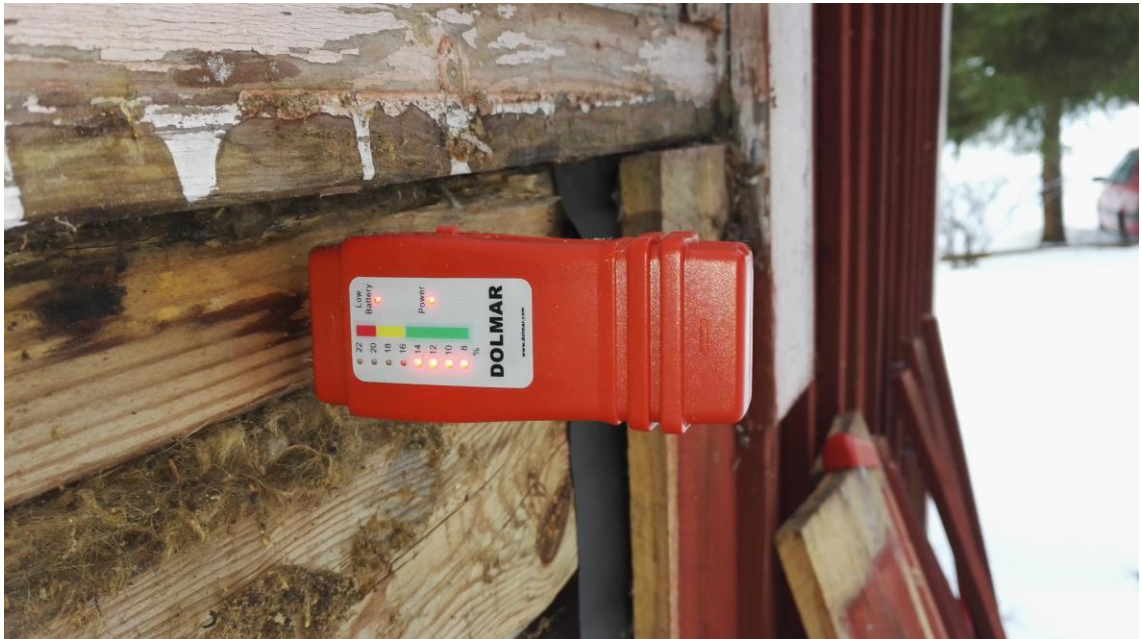
KUVA 4 Puun kosteuden mittaamista piikkimittarilla. Kuvassa tulos 14 paino%, mikä tarkoittaa kuivaa.

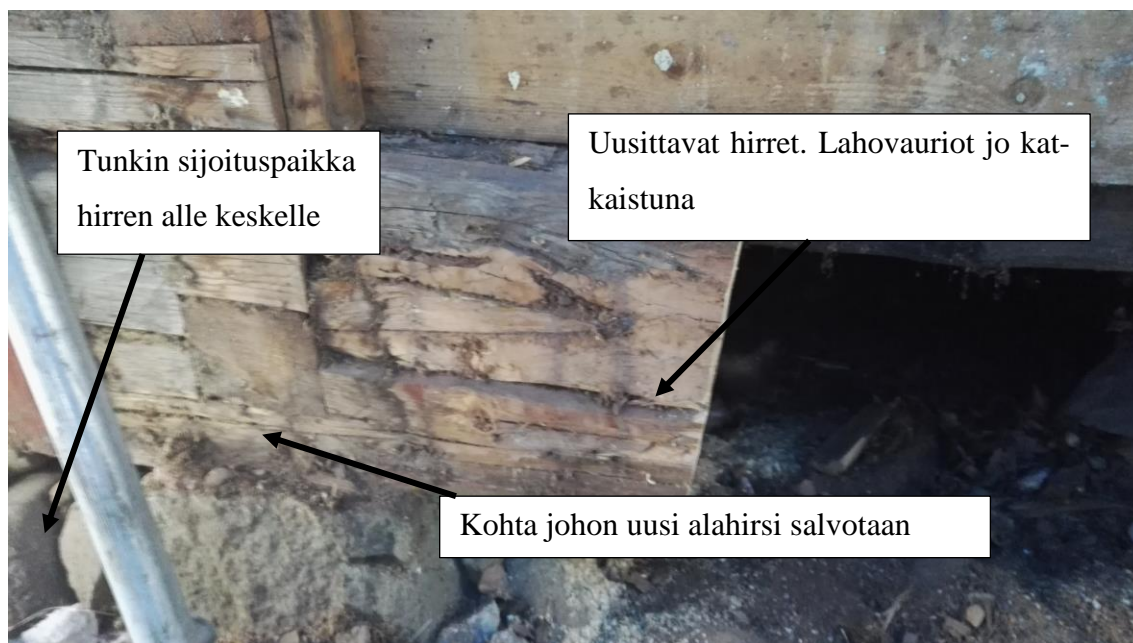
KUVA 10 Kengityksen suunnittelua

Rakennuksen nostoon tarvittiin vain yksi nostopiste, sillä itä- ja pohjoisseinän nurkkaliitoksen salvokset oli mahdollista saada toisiinsa lyömällä. Rakennus pysyy kasassa, koska pohjoisseinän alahirret olivat terveitä, jolloin ne pystyivät kannattelemaan nurkkatolppaa, ilman itäseinänkin hirsii. Olihan tämä jo todettu kuntotutkimusvaiheessa, sillä eiväthän lahonneet itäseinän alahirret olleet kantaneet enää vuosiin.

Talon alinta hirttä vaihtaessa puhutaan kengityksestä. Hirsirakentamisen aikaan tämä oli normaali toimenpide. Osa rakentajista huomioivat tämän jo rakennusvaiheessa, veistämällä alahirren yläpinnan tasaiseksi, jolloin kengityksessä rakennusta ei tarvittu nostaa paljoa. Tässä kohteessa alahirren yläpintaa ei kuitenkaan oltu veistetty suoraksi. Asia ei tässä tapauksessa ollut vakava, sillä alahirsi päätettiin uusida vain vaurioituneelta osin. Tässä tapauksessa liitos tehdään suoraan seinän salvoksien alle, jolloin nostokorkeus kengitystä on mahdollisimman matala.

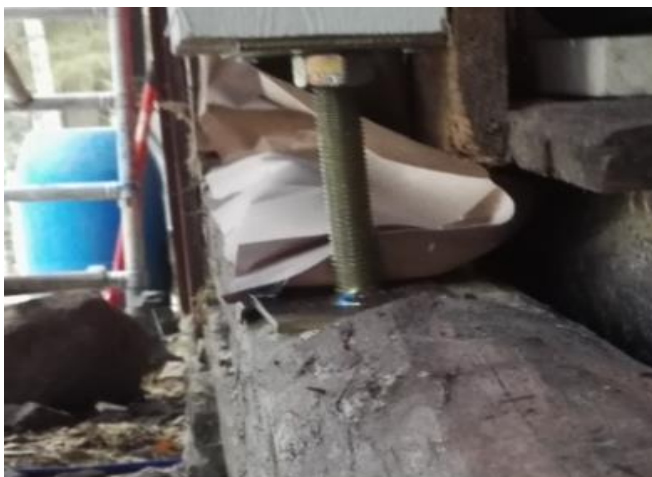
Koska itäseinän alahirret olivat lahonneet olemattomiin, oli myös näiden varaan rakennettu rankaseinä päässyt painumaan. Runkotolppien alapäävät olivat lahonneet, joten ne korjattiin paikkakorjauksella. Tolpat katkaistiin korkeudelta, jossa ei ollut enää lahovauriota. Näiden tilalle asetettiin korjauspalat, jotka liitettiin lapaliitoksella. Hirren ja runkotoipan väliin asetettiin säätöpilari, jolla tolppia saatiin nostettua ylöspäin. Ennen nostoa rankaseinästä poistettiin ikkunat, jottei niihin kohdistuisi jännityksiä, mikä saattaisi aiheuttaa lasien halkeamisen.

KUVA 12 Säätöpilari

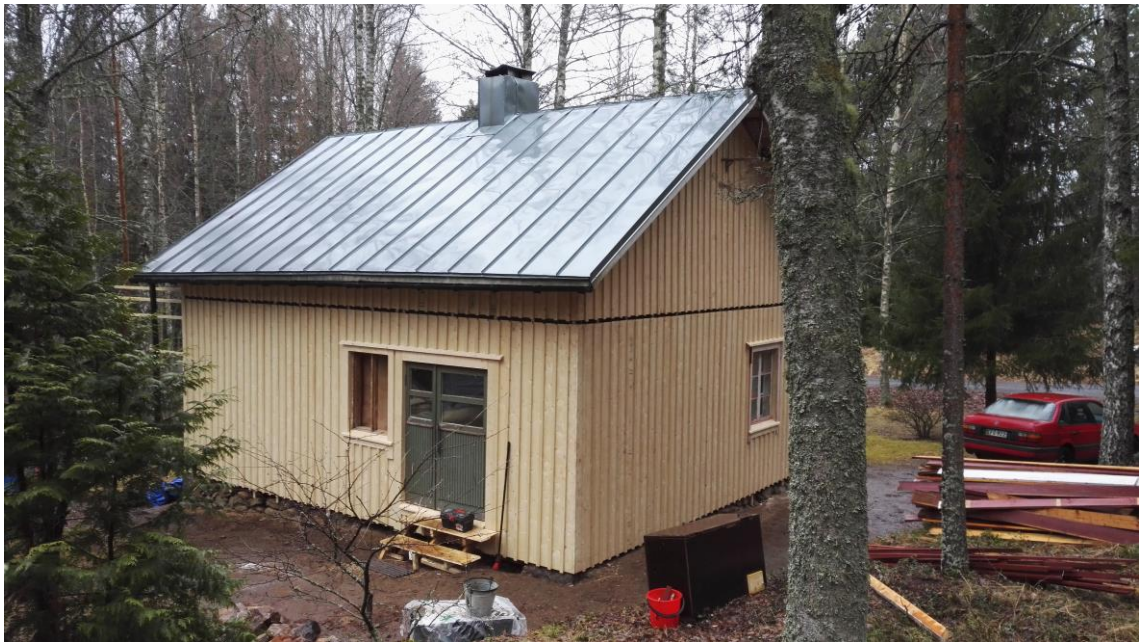
KUVA 15 Uusittua julkisivua

Ulkovuorauksen teossa mitoitettiin laudoitukseen ura, johon voidaan myöhemmin asentaa tippapuu. Tämä tippapuu asennetaan vasta, kun julkisivu on maalattu punaiseksi, sillä tämä ratkaisu nopeuttaa maalaustyötä, kun valkoista tippapuuta ei tarvitse rajata maalaustyön aikana. Ikkunoiden vuorilaudat ja tippapuut kiinnitettiin ruuvein, jotta ne ovat mahdollista irrottaa nopeasti ja ehjänä.

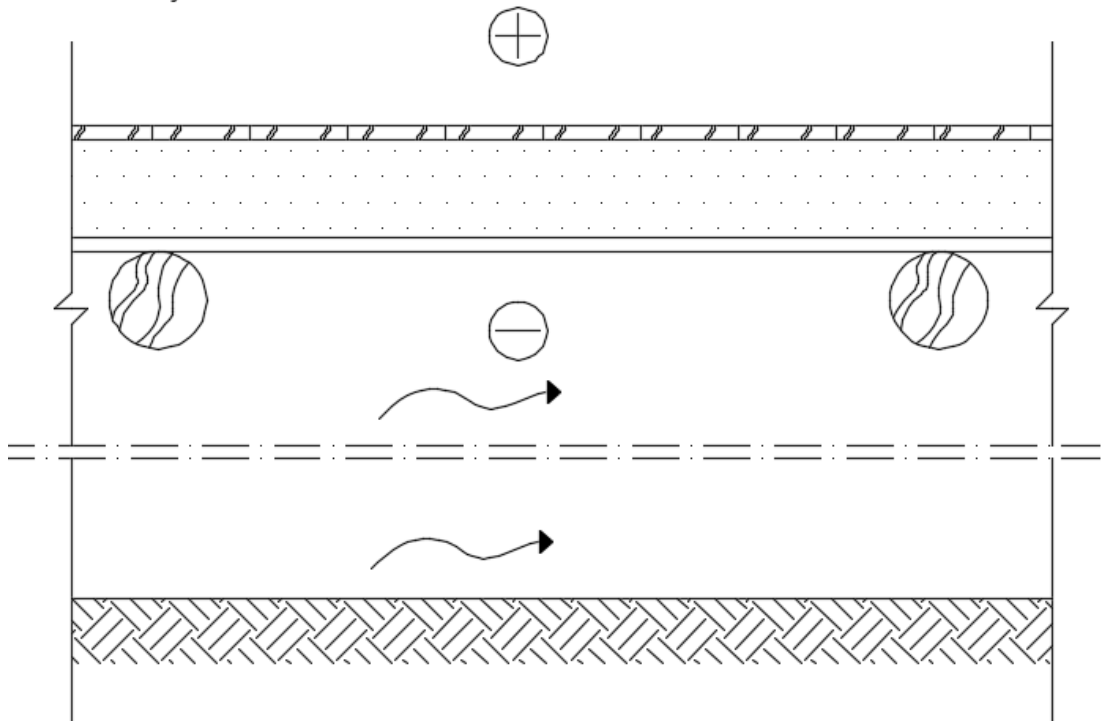
KUVA 2.

Alapohjan rakenteena rossipohja, joka on kannatettu itsenäisillä kiviperustuksilla, joiden päälle oli asetettu kuoritut luonnonpyöreät puut, eli vuoliaiset. Alapohjan tuulettumista oli heikennetty myöhemmin, n. 70 -luvulla, tehdyllä betonivalulla. Samalla eteläpäätyyn oli tehty käyntiluukku alapohjaan.

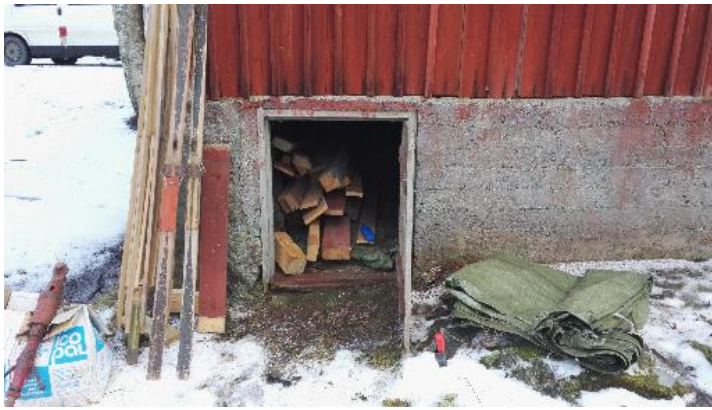
KUVA 3.

Alapohjan käynti-
luukku

Silmämääräisesti ei alapohjan puurakenteissa ei havaittu mitään vaurioita. Rakenteita tarkasteltiin puukolla ja kirveellä. Piikkimittarilla puurakenteita mitattaessa havaittiin korkeaa kosteuspitoisuutta (18 – 22%), mutta rakenteissa itsessään ei ollut mitään kosteusvaurioon viittaavaa. Korkea kosteuspitoisuus johtuukin todennäköisesti puun tasapainokosteudesta, sillä tutkimuspäivänä ilman suhteellinen kosteus oli korkea. Tämän perusteella voidaan olettaa alapohjan tuuletuksen olevan riittävä, sillä kosteuskokema vastaa julkisivulaudoituksen kosteuskokemaa, joka tarkoittaa sitä, että alapohjan suhteellinen kosteus vastaisi ulkoilman suhteellista kosteutta. Tämä olisi kuitenkin hyvä varmistaa vielä tarkemmilla mittalaitteilla.

Alapohja vaikutti olevan hyvässä kunnossa, eikä se näin ollen vaadi jatkotoimenpiteitä. Olisi kuitenkin syytä seurata alapohjan rakenteita säännöllisesti, sillä riski vaurioon on olemassa. Riskeinä tähän voi olla mm. maaperästä nouseva kosteus, koska kapillaarikerros puuttuu, alhainen ryömintätila pohjoissivulla, sekä hulevesien puutteellinen ohjaus länsisivulla. Lisäksi alapohjan tuuletuksen riittoisuutta tulisi seurata esimerkiksi kuukauden ajan ryömintätilaan ja ulkopuolelle jätettävillä mittalaitteilla, joka mittaavat lämpötilaa ja suhteellista kosteutta (dataloggeri).

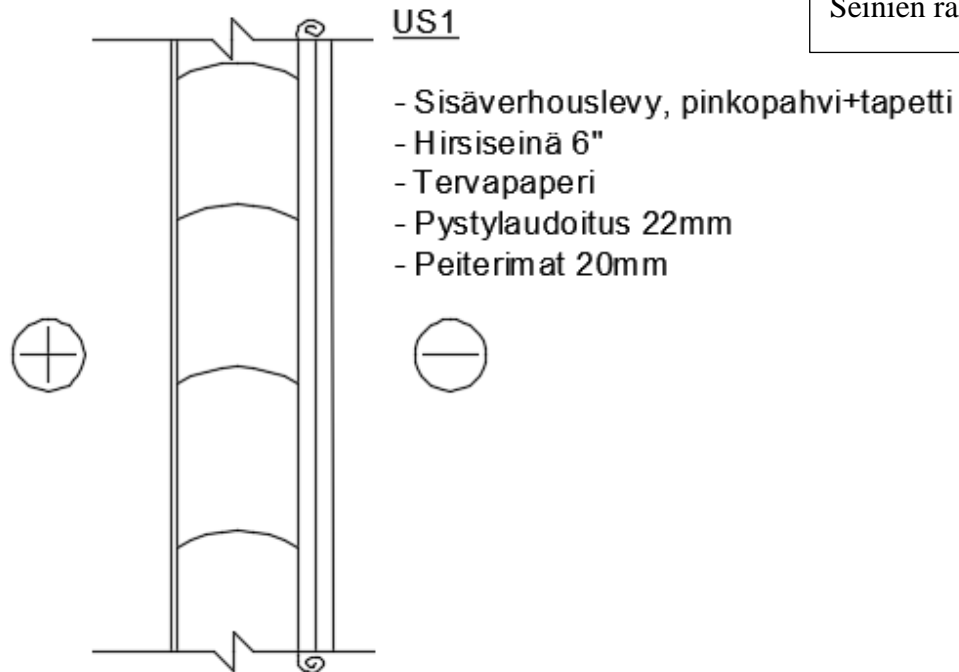
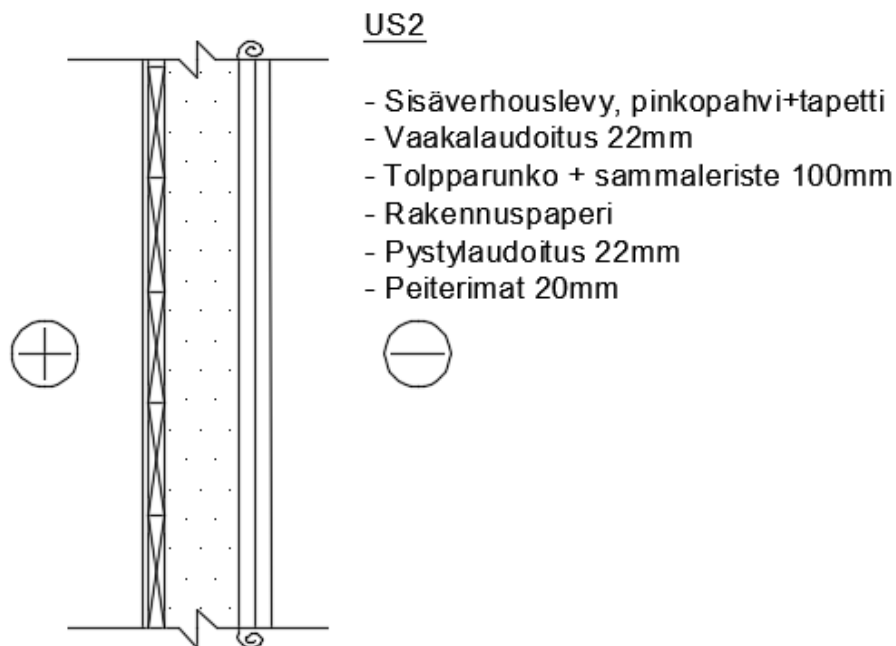
KUVA 5.

Seinien rakennetyypit

Julkisivuja tutkittiin aistinvaraisten ja rakennetta rikkovin menetelmin. Peiterimalaudoitukseen on kohdistunut ulkoisten rasitusten muodossa normaalia kulumaa, kuten puun halkeilua. Lisäksi julkisivussa on havaittavissa alkavaa leväkasvustoa. Laudoituksen alapää on kiinni sokkelin betonivalussa, joka on aiheuttanut paikoittaista lahovauriota. Lisäksi itäseinän oikean nurkan julkisivu ulottui maan alle asti, joka on aiheuttanut lahovaurion.
