Opinnäytetyö (AMK)

Ville Kovalainen

# VOLVO 740 TURBON MUUTTAMINEN DIESELKÄYTTÖISEKSI

– Käytännön toteutus, teoriaa sekä lain asettamat vaatimukset

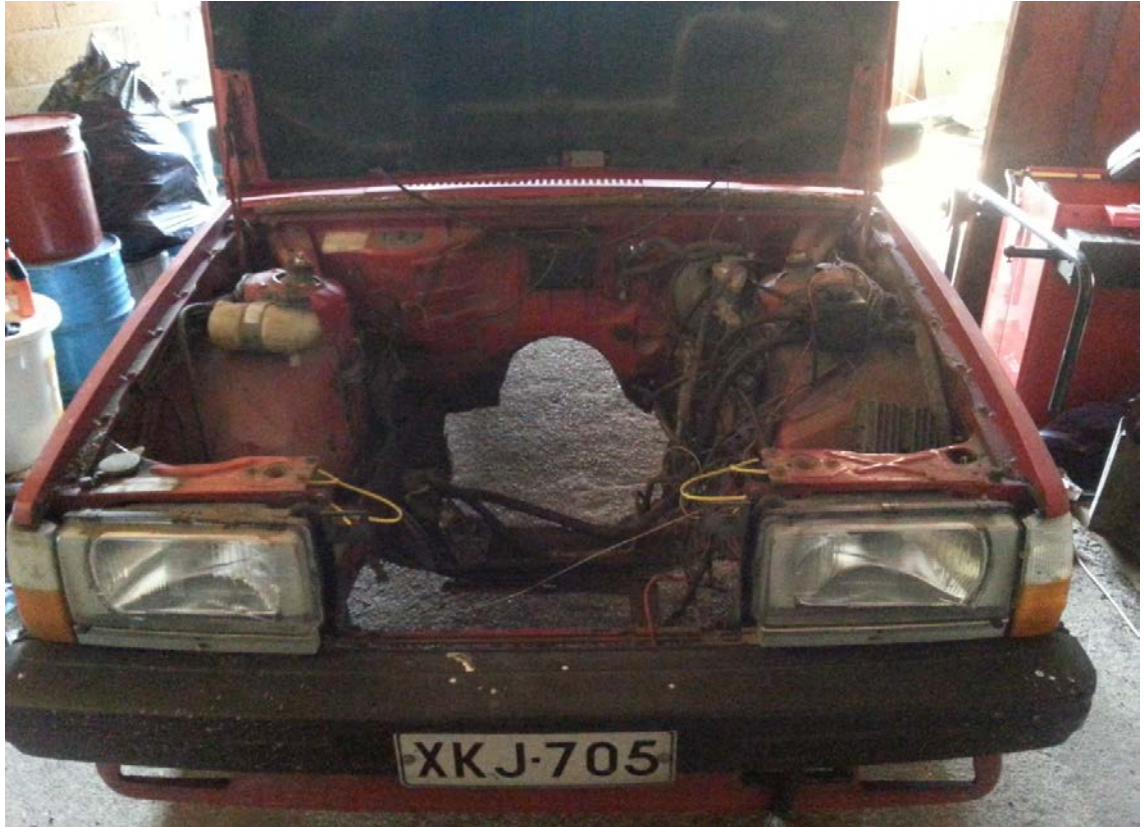
Kuva 3. Projektiauto Volvo 740 Turbo vuodelta 1986.

Auton kori oli ulkoa päin yllättävän hyväkuntoinen, maalipintaa lukuun ottamatta. Muutenkin kori ja alusta vaikuttivat suhteellisen siisteiltä, auton korkea ikä huomioiden. Projektiautoaihioksi kyseinen yksilö valikoitui edullisen hankintahinnan ja saatavuuden vuoksi, sekä myös siksi, ettei kori ollut niin sanotusti vähä-päästöinen. Tämä mahdollisti auton huomattavasti vapaamman rakentelun lain puitteissa, projektin aloittamisen ajankohtana. Lisäksi auto on ollut alkujaan suuritehoisin mallisarjan versio, mitä on uutena tuotu Volvon maahantuojaan toimesta Suomeen. Näin se toimii samalla vertailumallina, eikä auton jarruihin tai alustaan edellytetä siten muutoksia muutoskatsastusta varten.

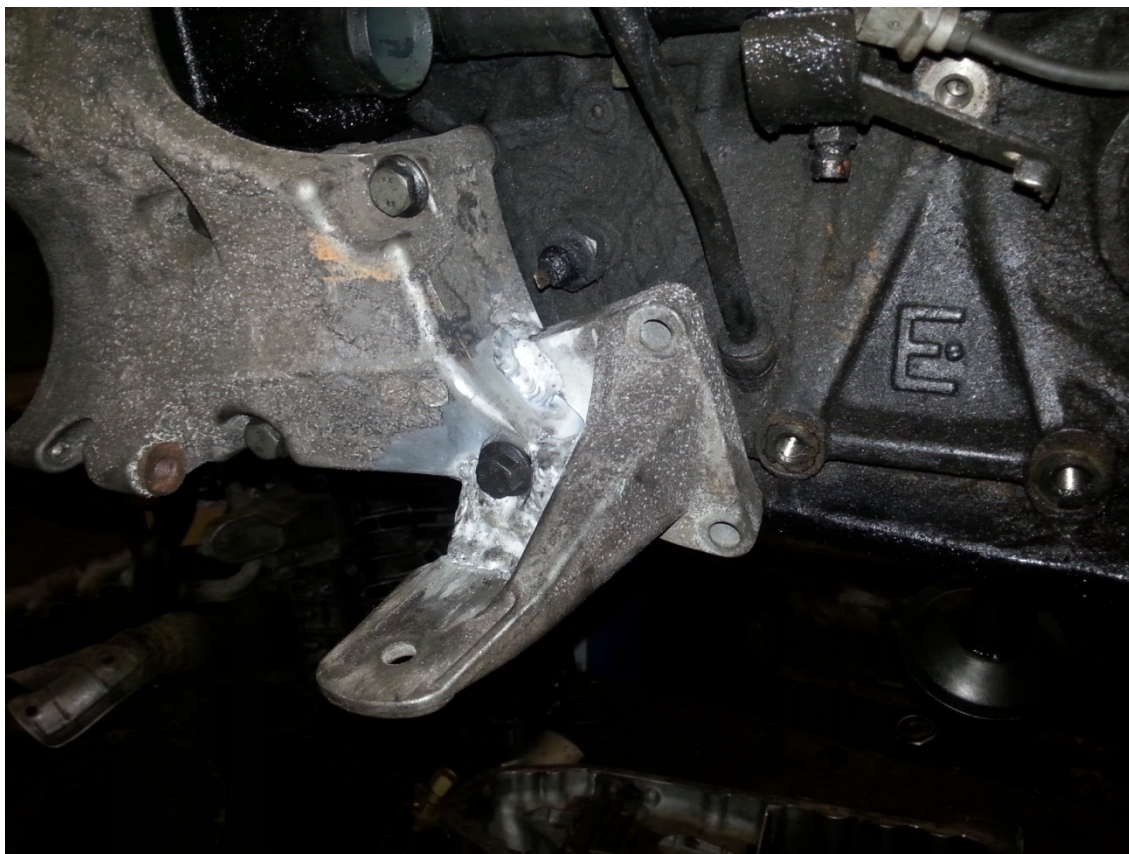
Ennen tukirautojen valmistamista alumiiniset kannakkeet pultattiin suoraan sopivista rei'istä lohkoon. Kannakkeiden pysyessä oikeassa asennossa oli helpompi aloittaa tarvittavien tukirautojen sommittelua. Vasemman puoleisen kannakkeen vieressä oli alumiininen moottorin apulaitteiden kiinnitysteline, johon kannake päätettiin hitsata kiinni (kuva 11). Tuttava suoritettiin hitsaamisen TIG-hitsauskoneella.

Kuva 11. Apulaitetelineeseen kiinni hitsattu vasen moottorin kannake.

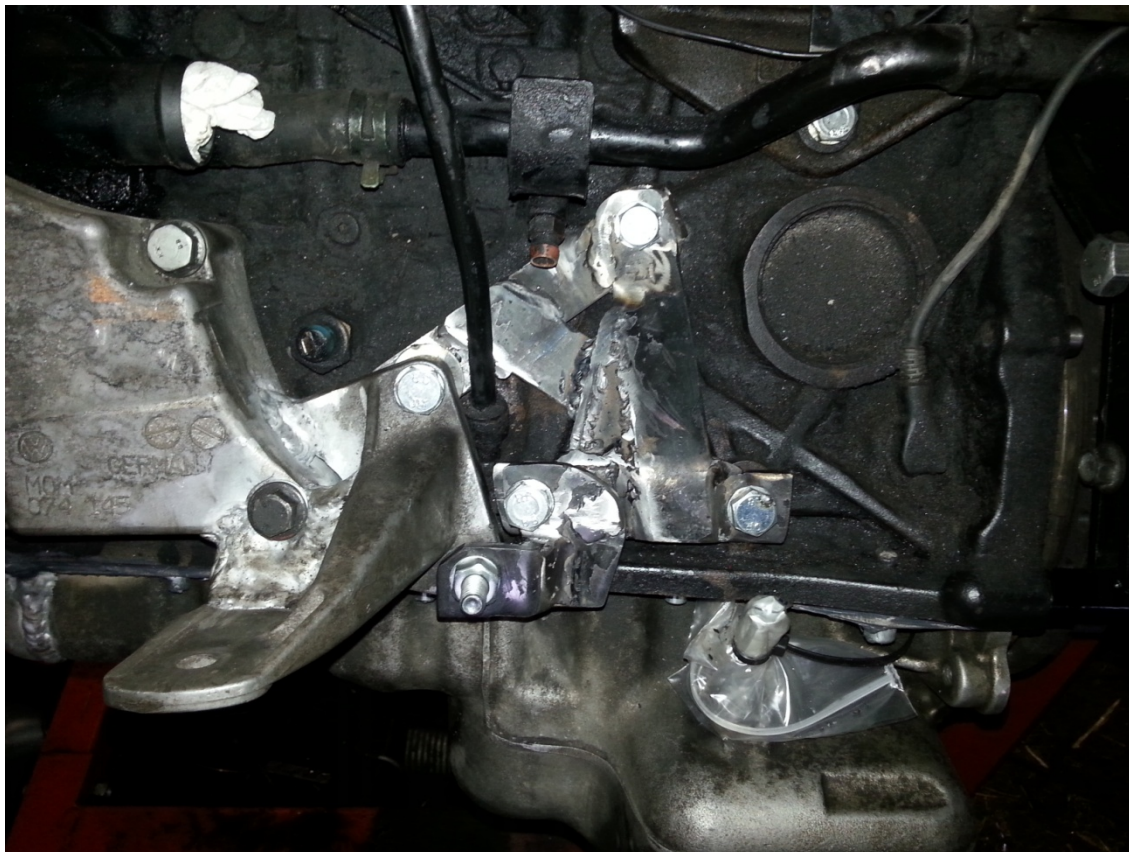
Moottorin kannakkeiden tukiraudat (kuva 12) valmistettiin sopivan vahvuisista lattaraidoista. Lattaraidat katkaistiin tarvittavan mittaisiksi, porattiin niihin kiinnitysreiät ja pultattiin raudat kiinni lohkoon. Useampi lattarauta yhdistettiin toisiinsa hitsaamalla ja pulttaamalla, jolloin saatiin aikaan yhtenäiset tukiraudat. Niiden avulla alumiiniset kannakkeet tukeutuvat riittävän lujasti moottorilohkoon.

Kuva 12. Vasen moottorin kannakkeen tukirauta.

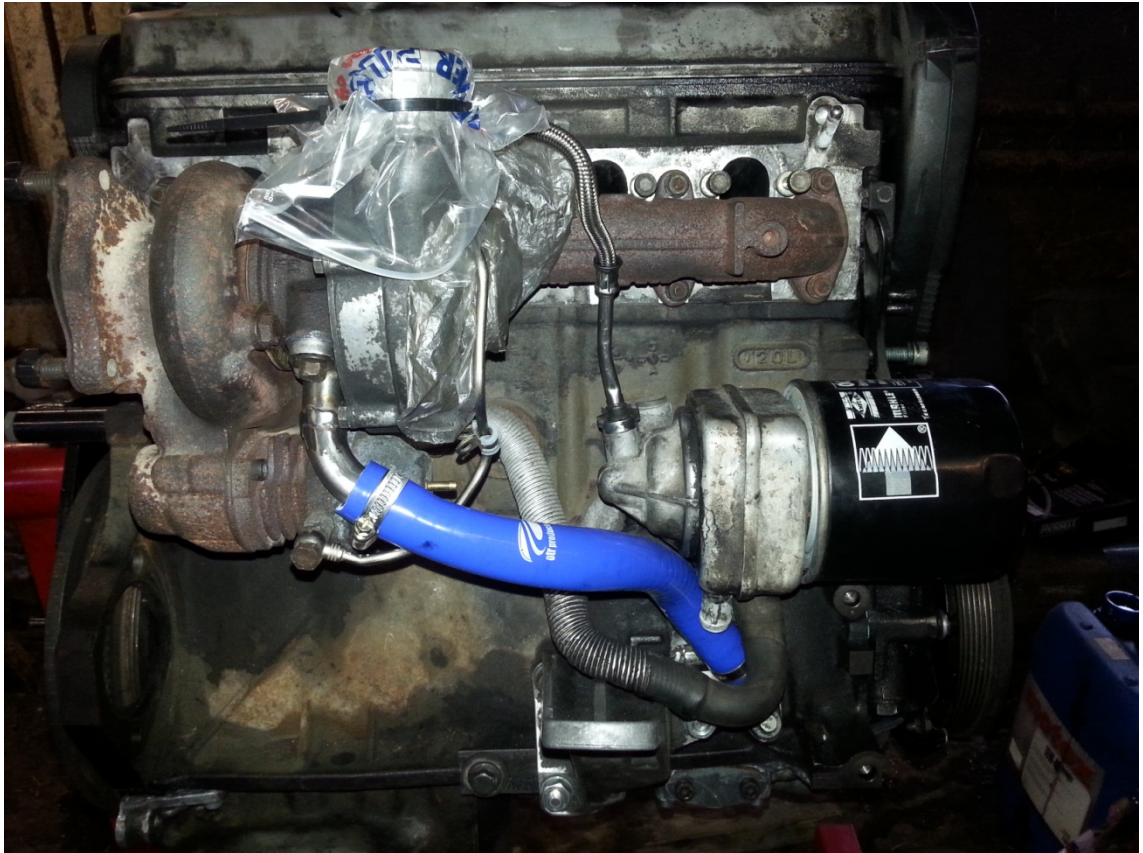
Näin päädyttiin asentamaan Volvon pakosarja yhdessä Audin ahtimen kanssa. Audin pakosarjassa kiinni ollut ahdin irrotettiin ja sen pesiä käännettiin paremmin sopivaan asentoon. Volvon vakiopakosarja asennettiin moottoriin ja ahdinta sovitettiin siihen paikoilleen. Tällöin havaittiin, ettei ahdin mahtunut kunnolla paikoilleen, sillä käännetty kompressoripesä otti kiinni pakosarjaan. Hetken aikaa mietittiin mikä olisi järkevin ratkaisu ongelmaan. Ongelma olisi korjaantunut asentamalla ahtimen kiinnityslaipan ja pakosarjan väliin sopiva välilaippa tai paksumpi tiiviste. Asia päätettiin kuitenkin ratkaista työstämällä valurautaisen pakosarjan pinnasta materiaalia pois hiomalaikalla. Muutaman millimetrin vahvuudelta ja pieneltä pinta-alalta työstäminen riitti siihen, että ahdin mahtui sopivasti paikalleen.

Kun turboahdin istui paikallaan pakosarjassa (kuva 13), sen pesät hienosäädettiin lopullisiin asentoihinsa. Tämän jälkeen pohdittiin, kuinka saataisiin toteutettua yksinkertaisimmin ahtimen voitelun tarvitsema öljynkierto. Pian huomattiin Audin vakioahdinten öljyn tuloputken olevan miltei oikeanlainen. Kokeiltiin taivuttaa sitä varovasti muutamasta kohdasta pihtejä ja vasaraa käyttäen, jolloin se saatiin sopimaan paikoilleen.

Kuva 13. Ahdin paikallaan pakosarjassa öljylinjoineen.

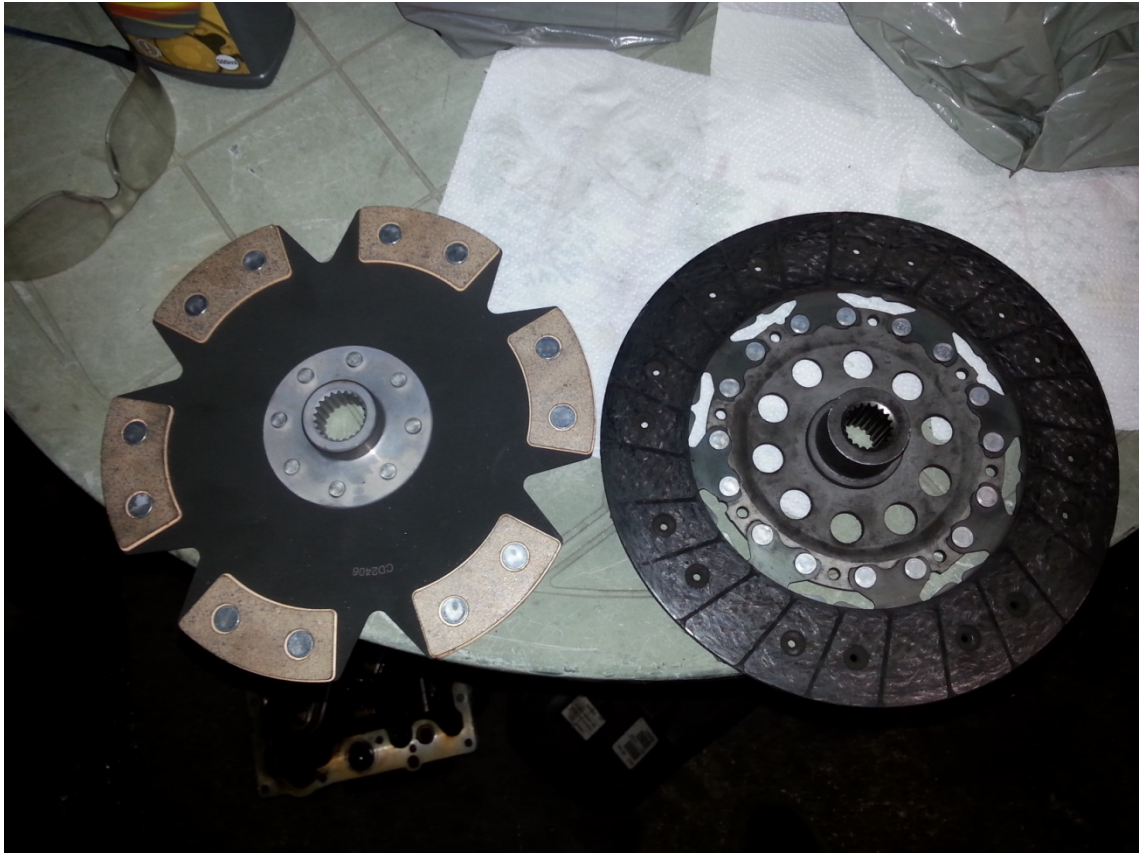
Suunnitelman mukaisesti oli tarkoitus saada kasattua auto väliaikaisesti moottorin alkuperäistä kaksoismassavauhtipyörää käyttäen. Projektiauton mukana tuli ruotsalaisesta verkkokaupasta hankittu kytkinlevy. Kyseessä on 6-lapainen niin sanottu sinterilevy, jossa on jousittamaton 22-urainen keskiö. (kuva 15.)

Kuva 15. Sinterilevy ja moottorin alkuperäinen kytkinlevy.

Moottorin alkuperäinenkin levy oli jousittamaton, sillä siinä tarvittava värinän- ja iskujen vaimennus tapahtui kaksoismassavauhtipyörässä. Sinterilevy oli puolestaan tarkoitus asentaa kiinteään vauhtipyörän yhteyteen, jolloin jousitettu levyn keskiö olisi ollut optimaalisempi ratkaisu. Jousitettua levyä ei kuitenkaan ollut käytettävissä, joten yritettiin tulla toimeen jousittamattomalla levyllä.

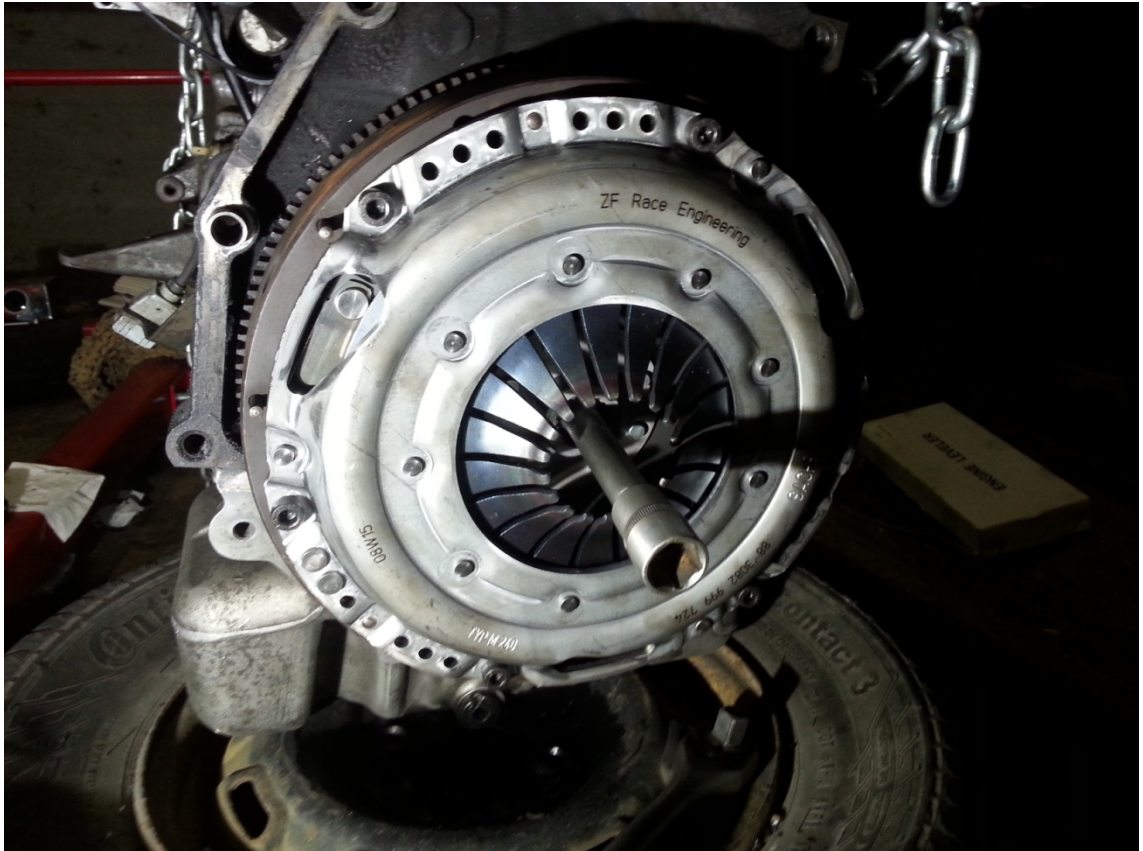
Audin ja Volvon kytkinakseleiden sekä vauhtipyörän mittaamisen jälkeen huomattiin, ettei vaihteistoa saisi menemään perille asti, sillä kytkinakselin pää ottaisi kiinni Audin vauhtipyörässä olevaan silmälaakeriin. Niinpä päätettiin ottaa silmälaakeri pois, vaikka kytkinakselin mahdollinen taipuminen hieman arveluttikin. Audin kiinteään vauhtipyörän kiinnitys- ja kitkapinnat puhdistettiin sekä asennettiin se kampiakselin päähän. Uutta kytkinasetelmaa sovitettiin paikalleen vauhtipyörään ilman kytkinlevyä ja varmistettiin, että vaihteisto istuu moottorin jatkeeksi. Kaikki vaikutti olevan kunnossa, joten asennettiin kytkinasetelma sekä levy paikoilleen sopivaa keskitystyökalua käyttäen (kuva 16).

Kuva 16. Kytkin keskitettynä Audi 100:n kiinteään vauhtipyörään.

Vian epäiltiin johtuvan vaurioituneesta kytkinakselin laakeroinnista. Audin vauhtipyörästä poistettu silmälaakeri ei ollut tukemassa kytkinakselin päätä, jolloin akselin kuluneen laakeroinnin vuoksi akselin pää pääsi luultavasti liikkumaan liikaa sivusuunnassa. Kuulunut ääni syntyi mahdollisesti kytkinlevyn reunan ottaessa kiinni vauhtipyörässä olevaan syvennykseen. Kytkinakseli itsessään tai vaihteiston rattaat saattoivat myös aiheuttaa äänen, akselin päästessä liikkumaan epätoivotulla tavalla.

Korjauksena vauhtipyörään täytynee asentaa jonkinlainen silmälaakeri, joka tukisi kytkinakselin päätä. Epäselvää on se, onko autossa koeajolla ollut vaihdelaatikko vielä käytökelpoinen vai onko sen laakerointi vaurioitunut. Lienee kuitenkin viisasta vaihtaa sen tilalle ehjäksi tiedetty laatikko.

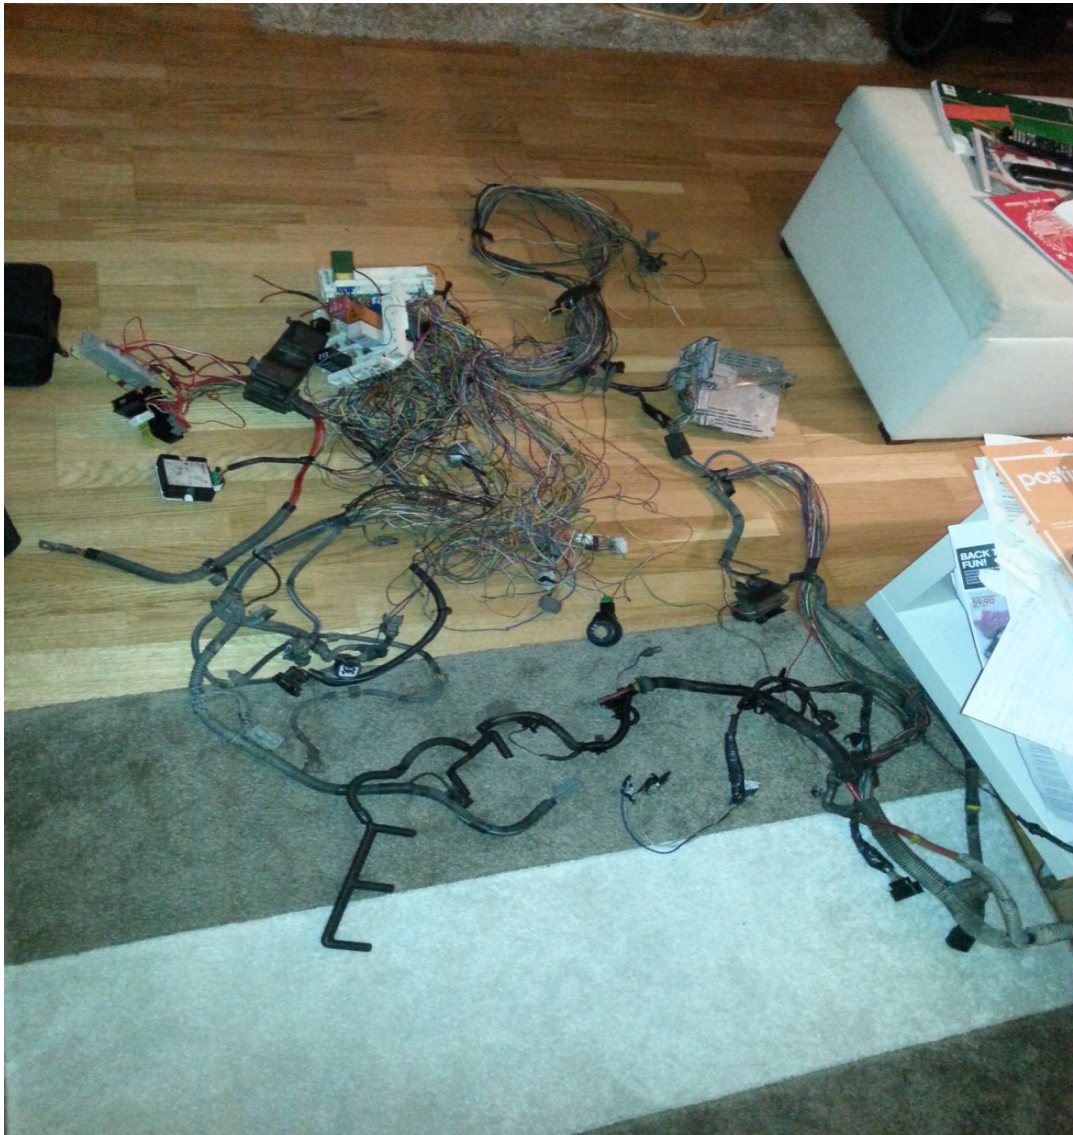
Ennen moottorin sovittamista paikoilleen oli vielä muokattava S70:stä purettua dieselmoottorin johtosarjaa hieman yksinkertaisemmaksi (kuva 17). Tämä ei ollut aivan yksinkertaista, sillä moottorin johtosarja oli kytketty alun perin yhteen auton keskussulakerasian kanssa ja kaikki sen lukuisat johdot olivat sekaisin yhdessä nipussa. Tarpeettomia johtoja oli paljon, koska S70:ssä oli useita erilaisia järjestelmiä kuten abs-, turvavyyny-, varashälytin-, diagnostiikka- ja keskussulakitus-järjestelmät. Lisäksi suurin osa maadoitusjohdoista oli kytketty sulakerasiassa olevaan maadoituskiskoon.

Kuva 17. Moottorin johtosarjan yksinkertaistaminen meneillään.

Alettiin varovasti selvittää sähköjärjestelmän sisältöä ja karsimaan yksitellen tarpeettomiksi todettuja johtoja, releitä sekä sulakkeita. Työtä hankaloitti merkittävästi se, ettei aluksi tahtonut löytyä mistään juuri oikean vuosimallin sähkökytkentäkaaviota ja eri vuosimalleissa oli joitakin merkittäviä eroja kytkennöissä, sekä johtojen väryksessä. Varovaisuutta johtojen karsintaan lisäsi osaltaan moottorinohjaukseen sisältyvä ajonestojärjestelmä. Jonkin tarpeellisen johdon katkaiseminen olisi voinut estää kokonaan moottorin käynnistymisen.

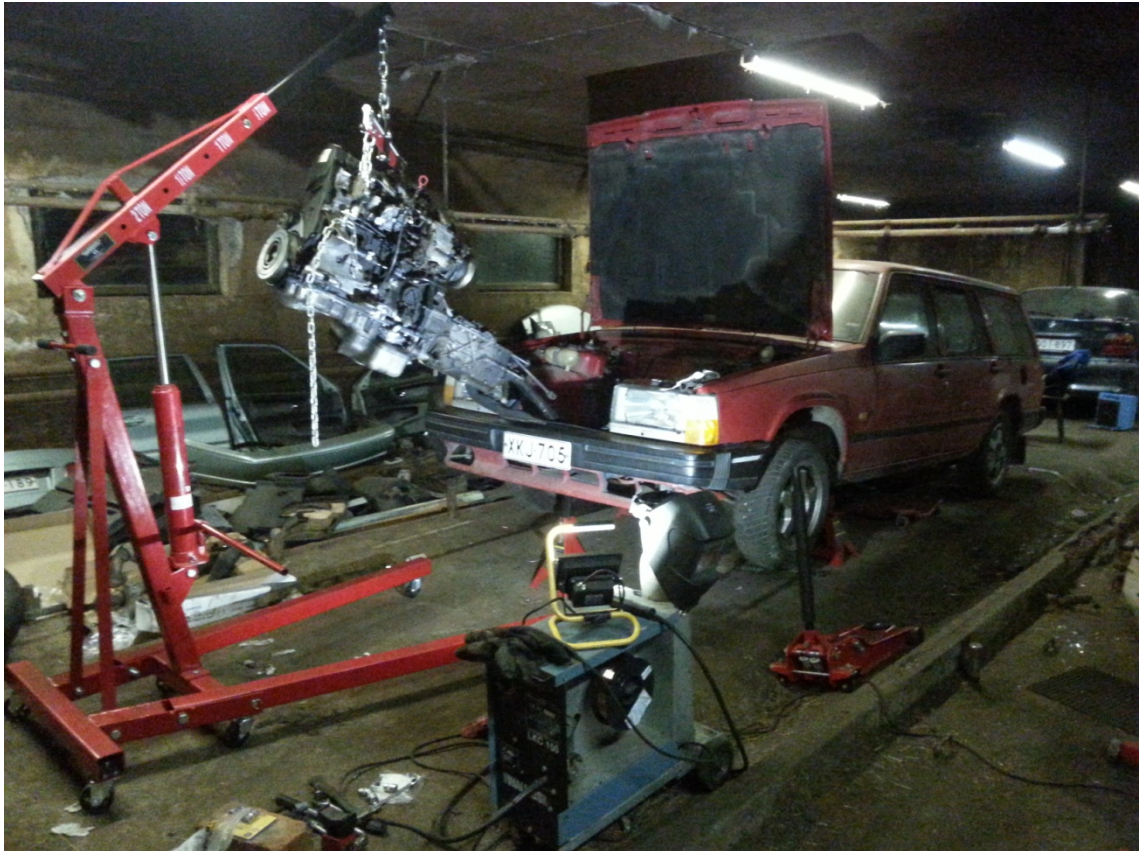
Tässä vaiheessa oli vuorossa moottorin sekä vaihteiston sovittaminen autoon (kuva 18). Käytävissä oli 2000 kg:n puominostin, eli niin sanottu norsu. Nostimen nostoketjussa oli välikappale, joka mahdollisti moottorin kallistuskulman säätämisen noston aikana. Moottorin asentaminen paikoilleen oli hankalaa, sillä sitä täytyi kallistaa voimakkaasti taaksepäin jotta moottorin öljypohjan etuosassa olevan öljytilan sai menemään moottoritilan etupalkin takapuolelle. Samaan aikaan täytyi saada menemään vaihdelaatikko paikalleen kardaanitunneliin.

Kuva 18. Moottorin koesovitus autoon.

Vaihteiston perässä oleva vaihdekepin teline otti koko ajan kiinni koriin, joten se irrotettiin vaihteistosta. Asennuksen aikana ruiskutuspumun hihnapyörä tapasi usein kiinni rintapeltiin, sillä moottori tuli takavetoasennuksessa niin taakse. Suurempia iskuja täytyi välttää pumpun vaurioitumisen välttämiseksi. Kun moottori alkoi olla miltei paikallaan, täytyi sitä vielä kallistaa sivusuunnassa jotta sen sai istumaan kannatintyynyjen päälle. Ahtaan tilan vuoksi kannatintyynyjä jäivät välillä jännitykseen sovitettaessa moottoria paikalleen, jolloin ne olivat vaarassa vaurioitua. Parin tunnin taistelun jälkeen moottori lepäsi kannatintyynyjensä varassa. Lopuksi asennettiin vielä vaihteiston kannatin kiinni koriin.

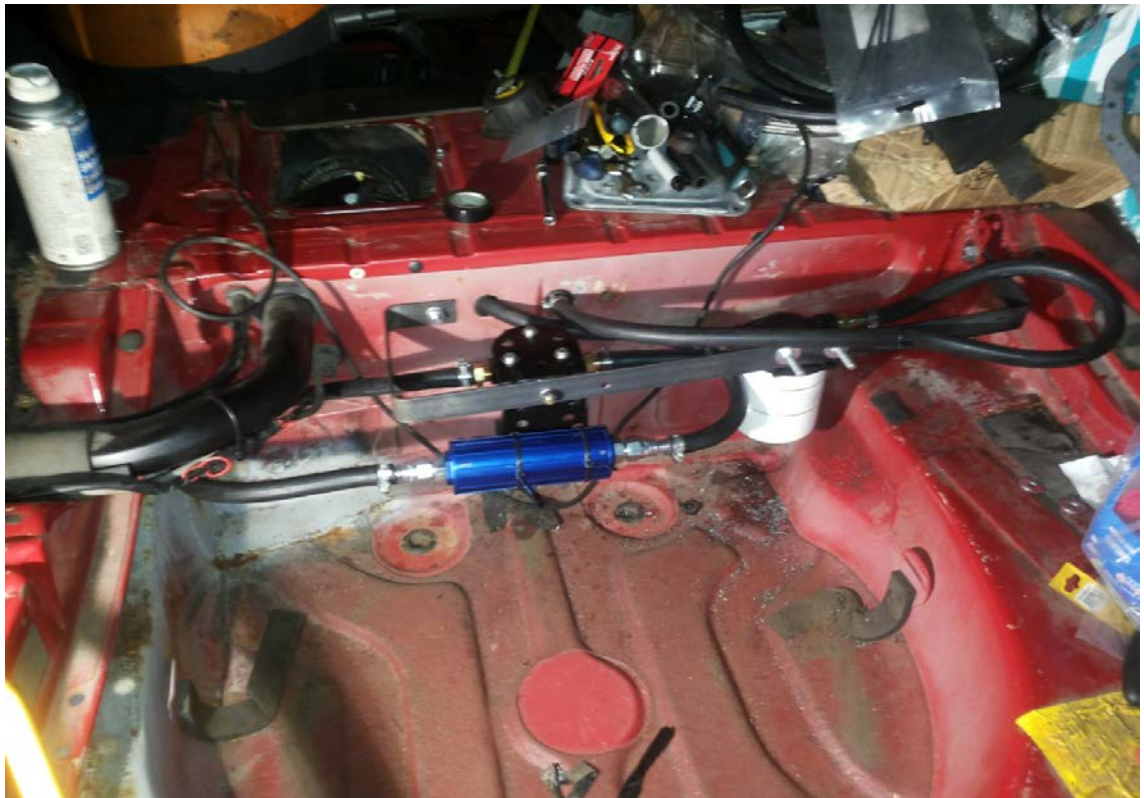
Polttoaineen siirtopumppu ja suodattimet sijoitettiin auton tavaratilassa olevaan varapyöräkoteloon (kuva 23). Siten ne ovat suojassa säältä ja helposti huollettavissa, eivätkä ole tiellä moottoritilassa. Lattaraudasta valmistettiin suodattimille ja pumpulle sopiva asennusrauta, joka kiinnitettiin pulteilla ja muttereilla auton koriin. Suodattimet ja siirtopumppu kiinnitettiin asennusrautaan, sekä tehtiin tarvittavat läpiviennit polttoaineletkuille varapyöräkoteloon.

Kuva 23. Polttoainesuodattimet ja siirtopumppu asennusrautaan kiinnitettynä.

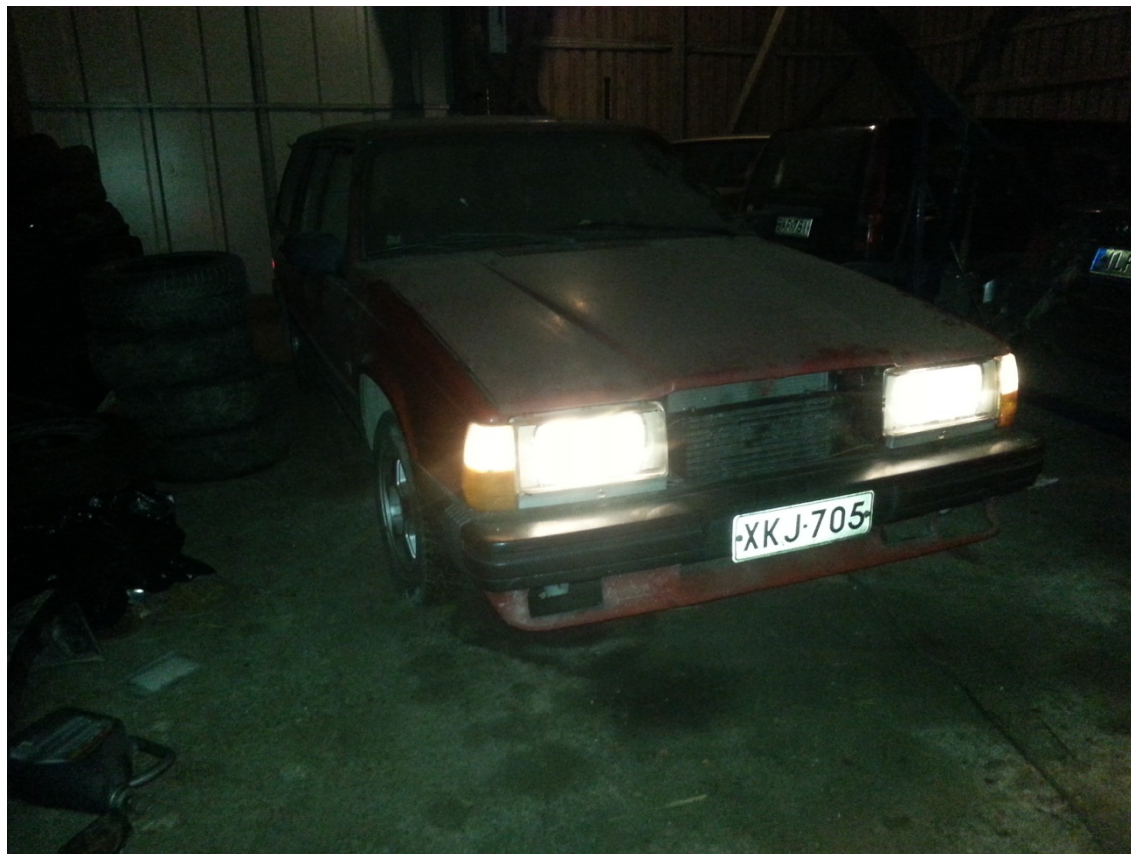
Huhtikuun alussa 2016 Volvo alkoi olla siinä kunnossa, että koitti pienen koeajolenkin aika (kuva 25). Moottori käytettiin ensin lämpimäksi ja huomattiin auton alkuperäisen

Kuva 25. Koeajolle lähdössä.

Auto ajettiin ulos tallista ja suoritettiin n. 1 kilometrin mittainen koeajo. Moottori toimi hyvin, vaikkei vetoja ollutkaan erityisen paljon. Jarru- ja kytkinpolkimien katkaisimet eivät olleet vielä paikallaan, joka mahdollisesti aiheutti sen, että moottorinohjain rajoitti ahtopaineen nousua sekä polttoaineen ruiskutusmäärää. Ennakkoluulot kytkimen sintterilevyn hankalasta käyttäytymisestä taisivat olla turhia, sillä kytkimen käyttäminen tuntui koeajon perusteella helpolta. Koeajo suoritettiin rauhallisesti ja enintään n. 60 km / h nopeudella. Äänimaailma oli melko "traktorimainen", johtuen mm. yhdellä pienellä vaihtimella varustetusta 3" pakoputkistosta, sekä äänieristeiden puuttumisesta.
