# 20-LUVUN TALON KUNTOARVIO

TEKIJÄ: Hanna Eerola

Field of Study Technology, Communication and Transport			
Degree Programme Degree Programme in Construction Management			
Author(s) Hanna Eerola			
Title of Thesis Condition Assessment of a House Built in 1925			
Date	October 3, 2017	Pages/Appendices	34 + 11
Supervisor(s) Mr. Pasi Haataja Project Manager, Mr. Matti Ylikärppä Lecturer			
Client Organisation /Partners Veli-Matti Eerola			
<p><b>Abstract</b></p> <p>The purpose of this final project was to make a condition assessment of a house that was built in 1925. The house has a log frame and it was extended between 1940 and 1950 and 1973. The extended part has a timber frame. This house is located in the city of Kotka. A proposal for renovation and a cost estimate was made based on the condition assessment. Risky structures, the age of the structures and the future needs were taken into account in the renovation proposal. The cost estimate of the renovation was divided into two parts, labour expenditure and material costs. The house had extensive needs for renovation work, because some of the structures are very old and no comprehensive renovation has been made.</p> <p>First, the

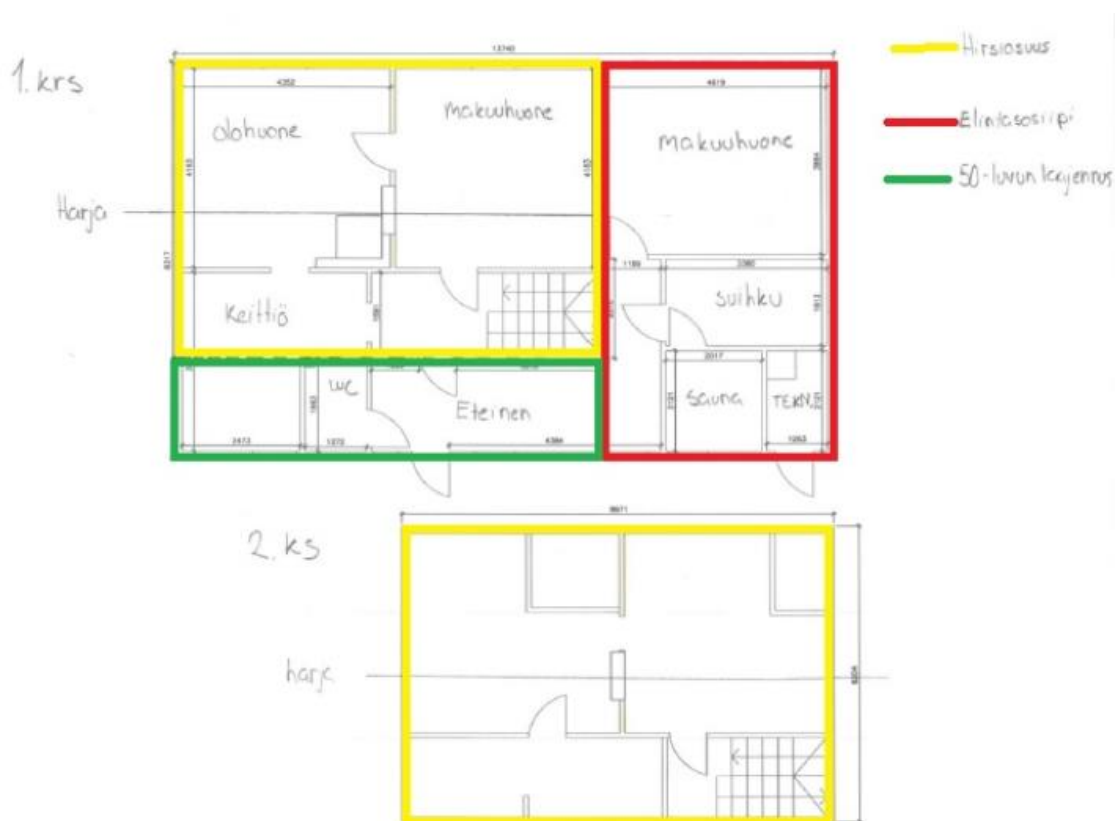
Tässä työssä rakennus on jaettu kolmeen osaan (kuva 2): alkuperäinen hirsimökki, 1940–1950-luvun laajennus ja 1973 vuoden elintasosiipi. Alkuperäinen hirsimökki on rakennettu vuonna 1925. Alapohjana talossa on rossipohja ja se on perustettu luonnonkiville. Alapohjan eristeenä on käytetty sammalta. Yläpohjan eristeenä on puru, alkuperäinen vesikatto oli pärekatto ja ulkoverhouksena puuverhous. 1940–1950-luvun vaihteessa rakennukseen laajennettiin keittiö ja kylmäeteinen. Laajennus on rakenteeltaan puurunkoinen rankorakenne pystykoolauksella. Myös laajennuksen alapohjana on rossipohja. Laajennuksen yhteydessä vesikate vaihdettiin pärekatosta sementtitiileen ja ulkoverhous puuverhouksesta mineriittilevyyneen. 1960-luvulla taloon on tuotu juokseva vesi ja lämmitysjärjestelmäksi on vaihdettu öljykeskuslämmitys. 1973 rakennusta laajennettiin elintasosiivellä, johon

Kuva 2. Rakennus jaettu kolmeen osaan (Eerola Hanna 2017-05-21)

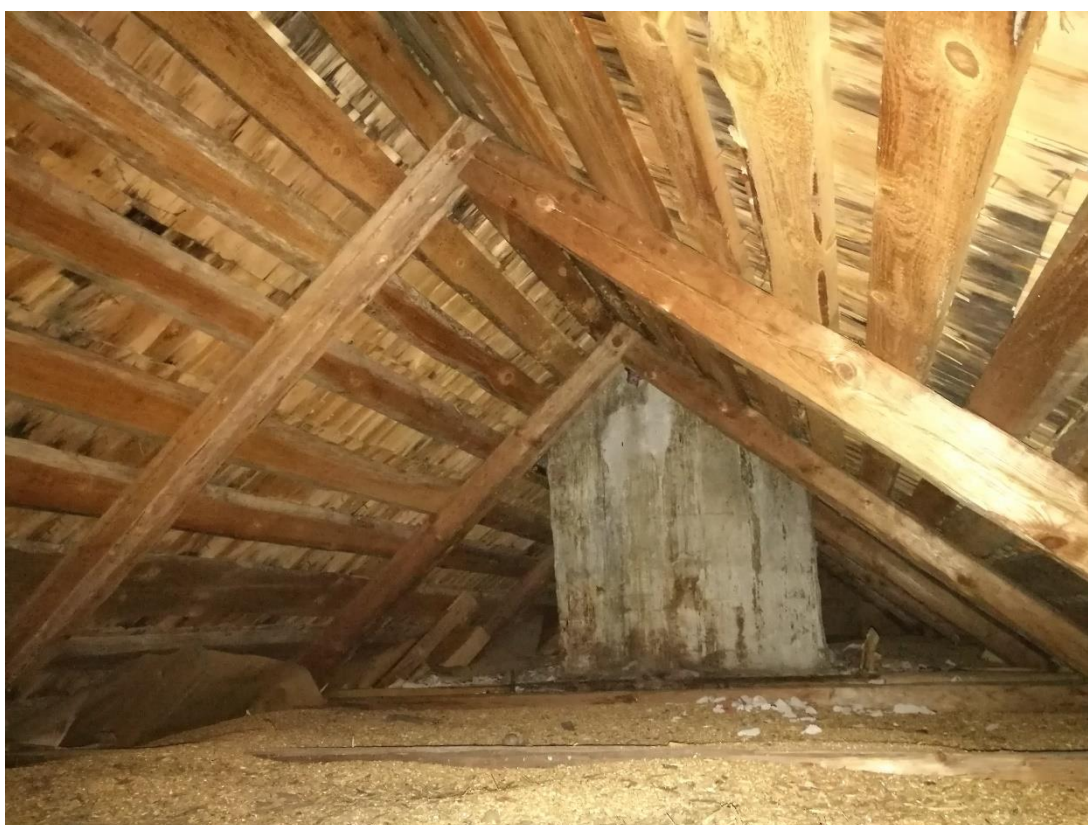
Yläpohjassa ei ole tuuletusta, myöskään räystäslaudoitukseen ei ole jätetty rakoja (kuva 8). Rakente on kuitenkin sen verran harva, että ilmavirran pystyy tuntemaan vintillä. Vanhat kattopäreet ovat hiukan tummuneet (kuva 9), pakkaskelillä yläpohja tuntui kuitenkin kuivalta. Yläpohjan eristemäärä on melko pieni, eli 150–200 mm ja aluskatetta ei ole laisinkaan. Vesikatolta mahdollisesti tuleva kosteus ei pääse poistumaan aluskatteen kautta, vaan imeytyy suoraan laudoitukseen ja päreisiin. Savupiipun läpivienti ei ole täysin tiivis sillä siitä on päässyt kosteutta alapuolella oleviin rakenteisiin. Läpiviennin vuodot näkyvät tummina läiskinä yläkerran katossa ja valumajälkinä piipussa (kuva 10).

Kuva 9. Yläpohja (Eerola Hanna 2017-02-21)

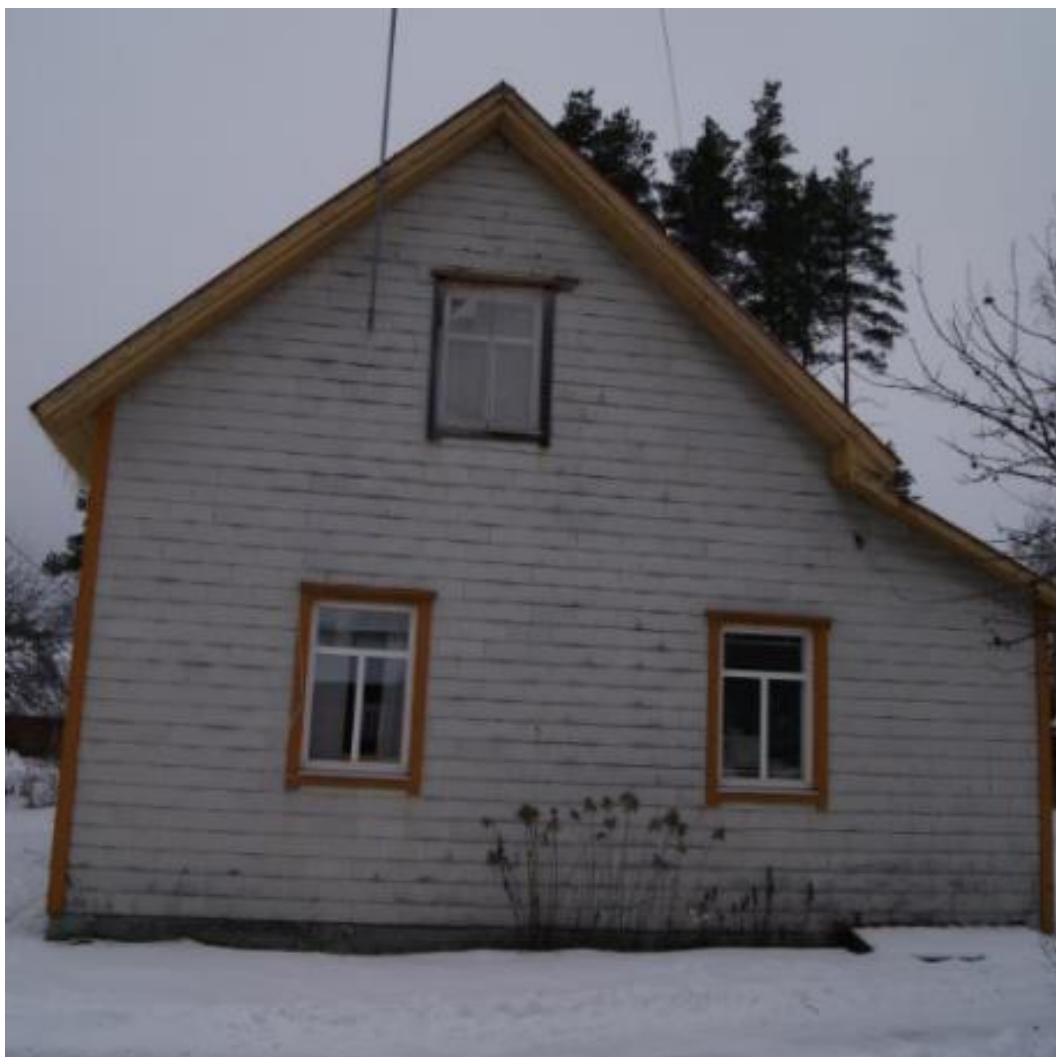
Ensimmäinen laajennus tehtiin 1940–1950-luvun vaihteessa. Laajennus näkyy kuvassa 11 oikealla ja kuvassa 12 edestäpäin. Laajennuksen ensimmäisessä vaiheessa laajennettiin keittiötä ja rakennettiin kylmäeteinen. Elintasosiiven laajennuksen yhteydessä kylmäeteinen muutettiin lämpimäksi. Keittiön puolella eristeenä on luultavasti purueriste. Eteisen puoli muutettiin lämpimäksi 70-luvulla, ja eristeenä käytettiin silloin Karhuntaajaa eli lasivillaa. (Omistajan haastattelu. 2017.)

Kuva 11. 1940–1950-luvun laajennus kuvassa oikealla (Eerola Hanna 2017-02-21)

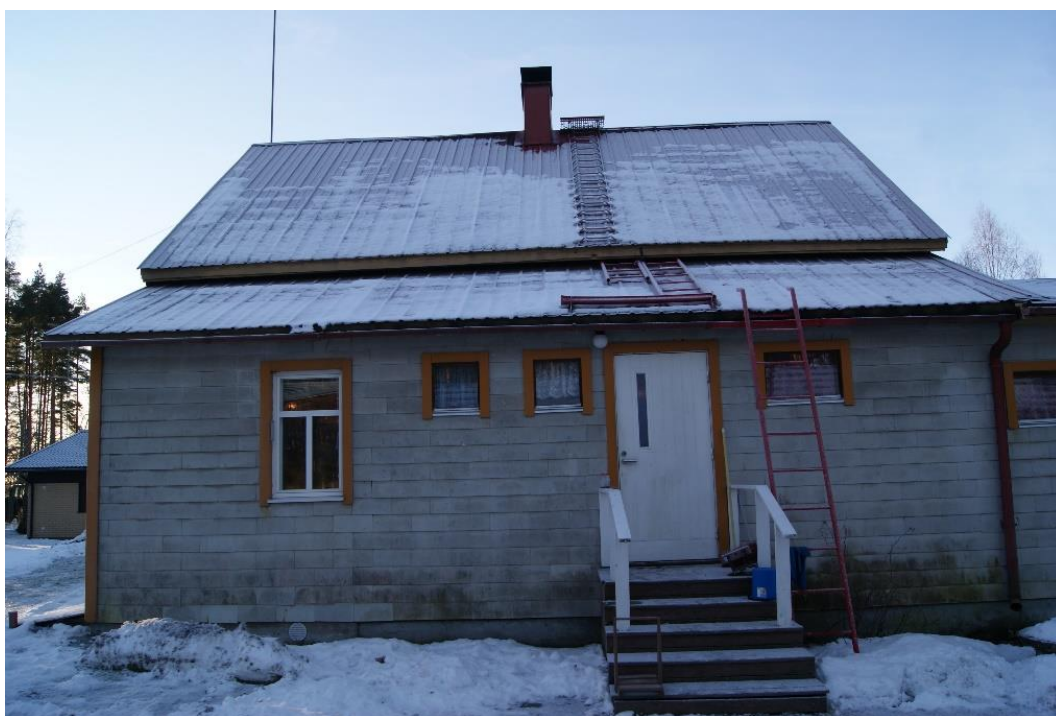
Kuva 12. 1940–1950-luvun laajennus edestäpäin (Eerola Hanna 2017-02-21)
