GeoROAD

Geopolymeeripohjaisten materiaalien käyttö tiereikien paikkauksissa

Tiivistelmä GeoROAD-projektissa tehdyistä liiketoimintaa tukevista tutkimuksista.
Minna Sarkkinen, Kimmo Kempainen, Seppo Gehör ja Kauko Kujala

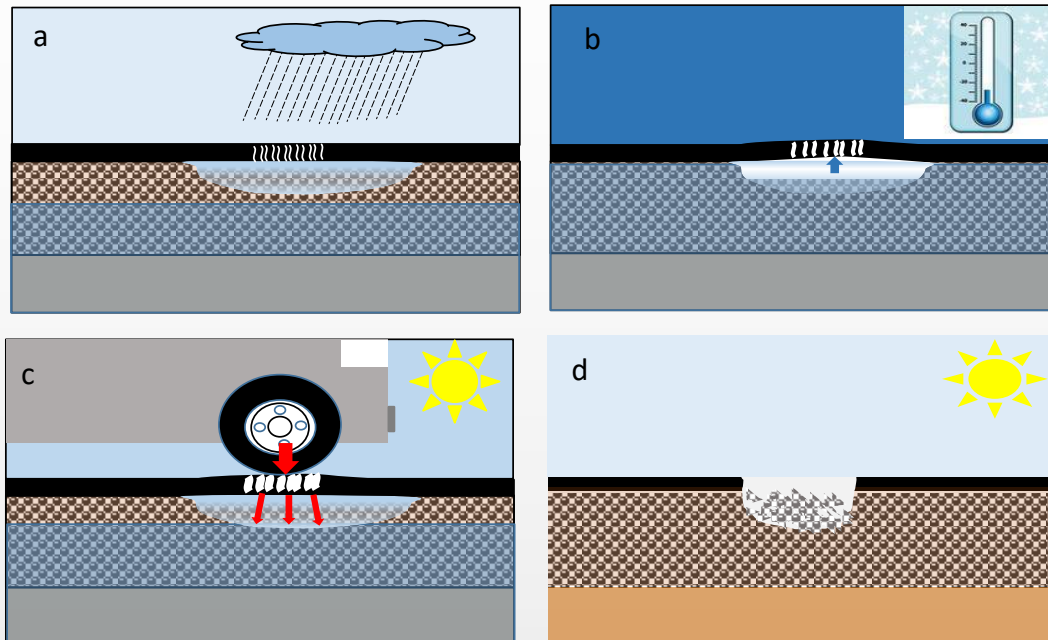
Liikennettä haittaavista vaurioista päällysteen reikiintymisvauriot ovat yleistyneet voimakkaasti leutojen talvien aiheuttamien toistuvien jäätymis-sulamissykliin johdosta. Vaurion muodostumisen edellytyksenä on liikennesäätö ohella päällysteen alapuolella oleva runsaasti vettä sisältävä rajattu alue. Pistepäisen reiän muodostumisen alkuna pidetään päällysteessä olevaa vedenläpäisevyyden läpäisyeroja ja halkeamia, joista vesi pääsee päällysteen alle (Kuva 1). Veden jäätyessä ja laajentuessa päällysteen pintaan muodostuu kohouma joka sulassa aiheuttaa ylikylläisen tilan päällysteen alle ja päällysteeseen kohdistuva dynaaminen kuorma aiheuttaa asfalttiin deformaation ja lisää halkeilua. Tien pinnan toistuvien jäätymis-sulamissykliin aikana dynaaminen liikennekuorma lopulta aiheuttaa päällysteen pistemäisen murtumisen. Reikiintymisen muodostumismekanismia ei kuitenkaan tunneta riittävän tarkasti vaan ilmiö kuvataan pelkästään kvalitatiivisesti. Syitä miksi päällyste ei kestä liikenne ja ilmastorasitusta, joiden vaikutuksesta päällyste reikiintyy, on useita. Vaurioon johtaneita todennäköisiä asfalttipäällysteestä johtuvia syitä ovat mm. päällysrakenteen teossa tapahtuneet työvirheet kuten kiviaineksen lajittuminen, saumat ja uusioasfaltin laatu voivat olla todennäköisiä syitä. Reikiintyminen on tyypillistä ohutpäällysteisille tierakenteille. Ilmiötä ei ole kuitenkaan systemaattisesti tutkittu. Päällysrakenteen puutteellinen kuivatus lisää reikiintymisriskiä. Päällysteen reikiintymisessä vauriomekanismien muodostumisen edellytyksenä on, että päällyste läpäisee vettä ja toistuvat jäätymis-sulamissyklit kiihdyttävät reikiintymistä. Ilmiö ei liity pelkästään kylmän ilmastoon olosuhteisiin, vaan samantyyppisiä vaurioita esiintyy myös alueilla, joilla ei esiinny routaa.

KUVA 1. PÄÄLLYSTEEN REIKIINTYMISEN MUODOSTUMISVAIHEET

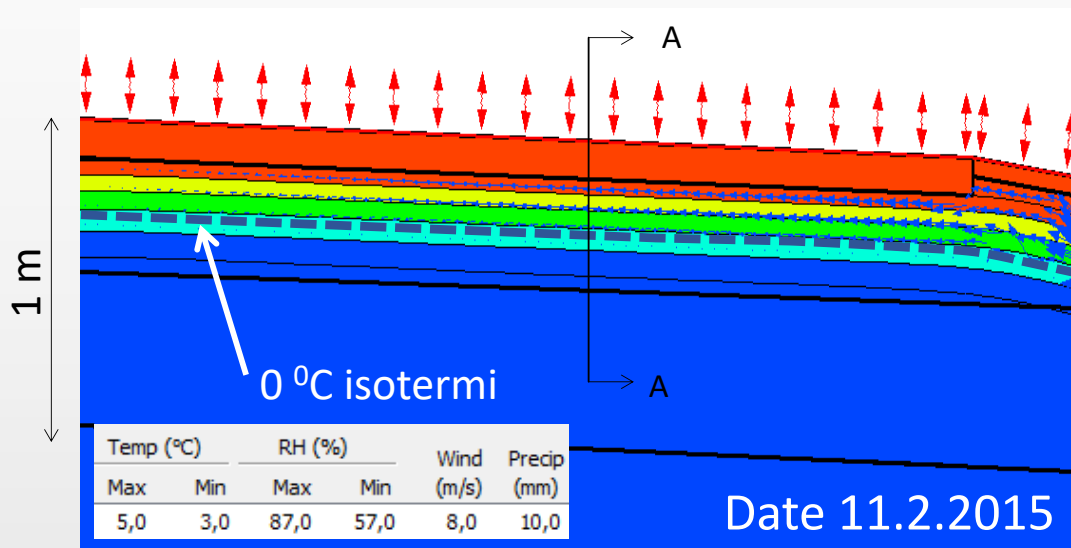
Kuvassa 3 on esimerkkinä Kajaanin ilmastodatalla (vuorokauden maksimi- ja minilämpötila, vuorokausisadanta, ilman suhteellista kosteutta ja tuulen nopeus) 1.12.2014 – 31.5.2016 laskettu tien lämpötila lyhyen sulamisjakson 10.2.- 12.2.2015 aikana. Päällysrakenteen yläosa on sulanut 22 cm syvyyteen ja rakenne pysyy sulana 3 vrk:n ajan.

KUVA 3. TIERAKENTEEN LÄMPÖTILA TALVELLA 2015 SULAMISJAKSON 10.2.-12.2.2015 AIKANA.

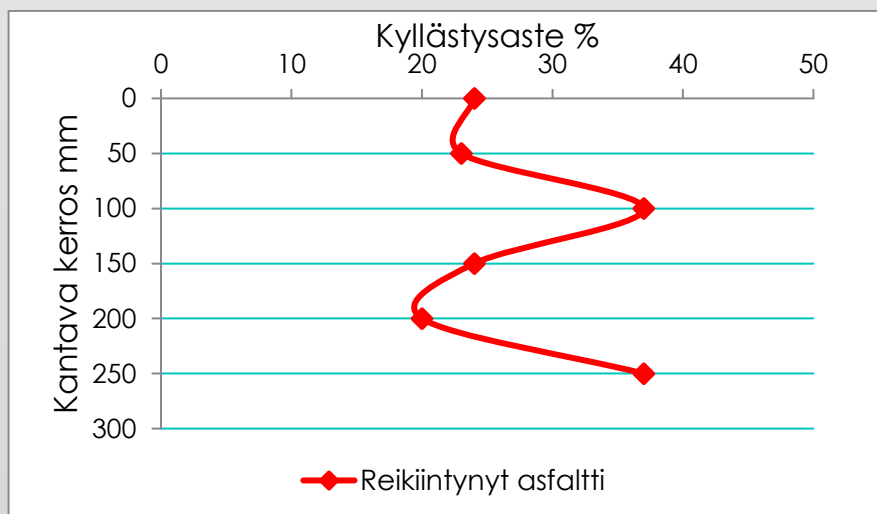
Asfalttipäällysteen reikiintymistä simuloitiin kasvattamalla asfaltin vedenläpäisevyyttä jolloin kantavan kerroksen kyllästysaste kasvoi merkittävästi (Kuva 4).

KUVA 4. KANTAVAN KERROKSEN KYLLÄSTYSASTEEN VAIHTELU SULAMISJAKSON AIKANA, KUN PÄÄLLYSTE ON REIKIINTYNYT.

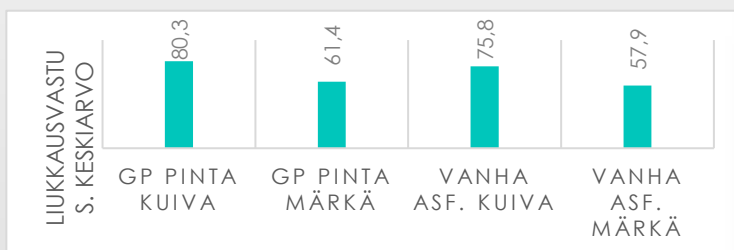
KUVA 5. VASEMMALLA KAHDEN GP-MATERIAALIN LIUKKAUSVASTUSTEN KESKIARVO. OIKEALLA KUVA LIUKKAUSVASTUKSEN TUTKIMISESSA KÄYTETYSTÄ LAITTEESTA.

Kahden GP-materiaalin mitattujen liukkausvastusten tulosten keskiarvon perusteella GP-materiaalin liukkausvastus oli yhtä hyvä kuin vertailuarvona käytetyn vanhan asfaltin sekä kuivana että märkänä.

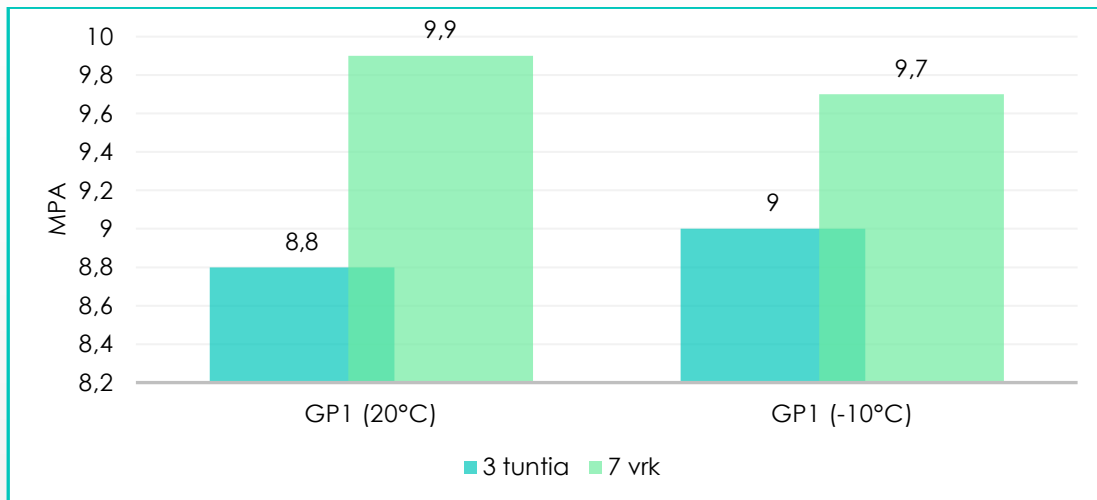
KUVA 6. PURISTUSLUJUUDEN KEHITYS ERI LÄMPÖILOISSA.

Kokeiden perusteella geopolymeeripaikkamassan alkulujuudenkehitys mitattuna 3 tunnin jälkeen oli lämpötilassa -10 °C parempi kuin normaalilämpötilassa 20°C, mikä tekee materiaalista hyvin soveltuvan käytettäväksi kylmissä olosuhteissa.

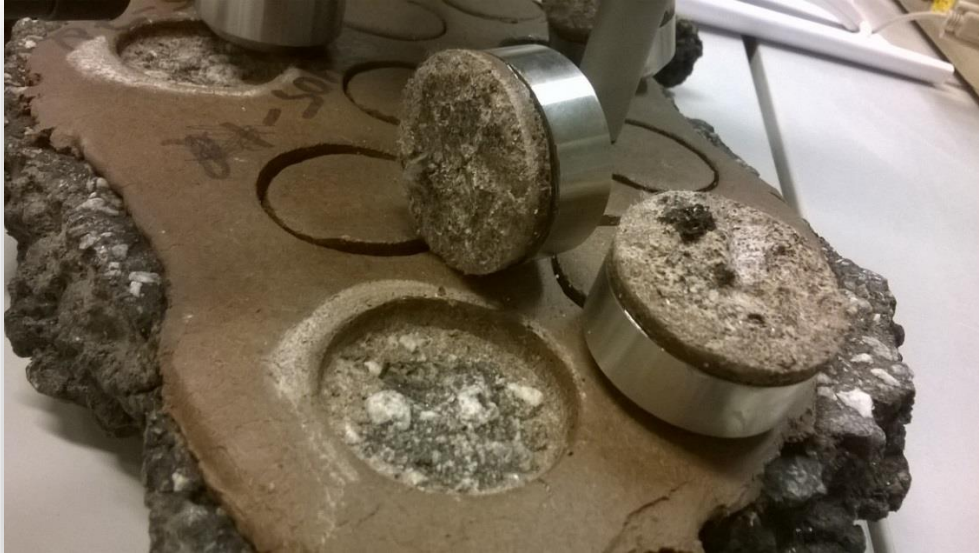
KUVA 7. GEOPOLYMEERIPAikkAMASSAN TARTUNTA VANHAAN ASFALTTIIN.

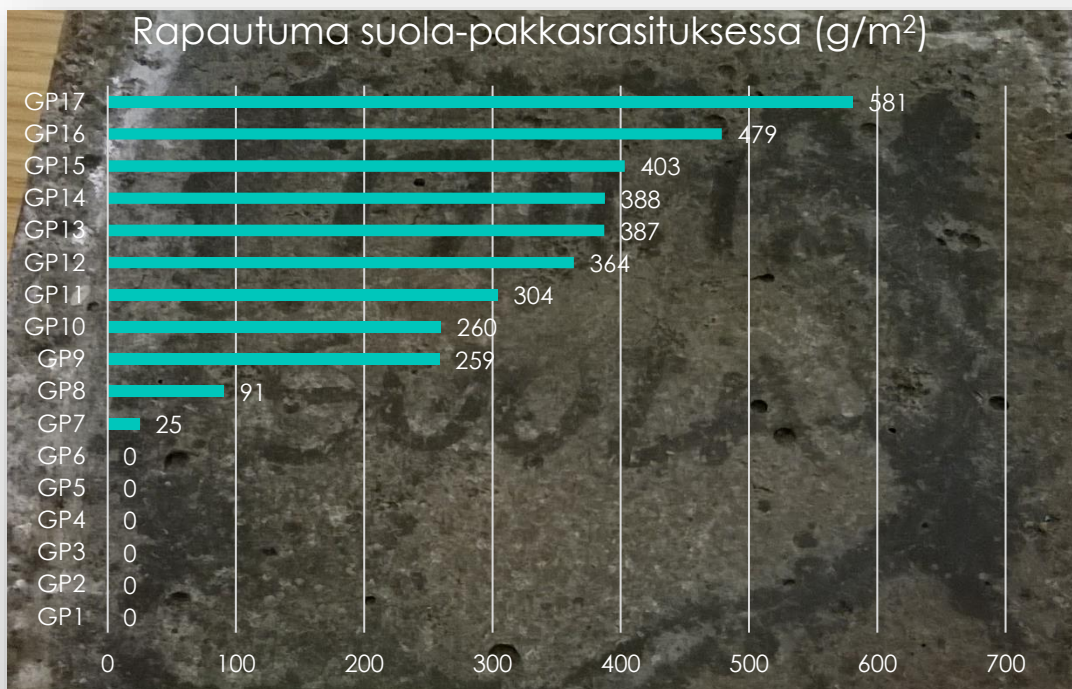
KUVA 8. GEOPOLYMEERIKOEKAPPALEIDEN RAPAUTUMA SUOLA-PAKKASRASITUKSESSA.

Yllä oleva kuva esittää eri geopolymeeriseoksilla valmistettujen koekappaleiden rapautumaa suola-pakkasrasituksessa. Alle 100 g/m² rapautuma vastaa betoninormien mukaan 100 vuoden käyttöikää rasitusluokassa XF3 ja alle 650 g/m² vastaa vielä 50 vuoden käyttöikävaatimusta rasitusluokassa XF2. Tosiin sanoen kaikki testatut koekappaleet kestivät suolapakkasrasitusta hyvin. Tulosta voi pitää erinomaisena myös verrattuna asfalttipinnoitteiden suolapakkasrasitustestiin, jossa käytetään vain 10 syklin testausta. Tulokset vaihtelivat käytetyn sideaineen koostumuksen mukaan.

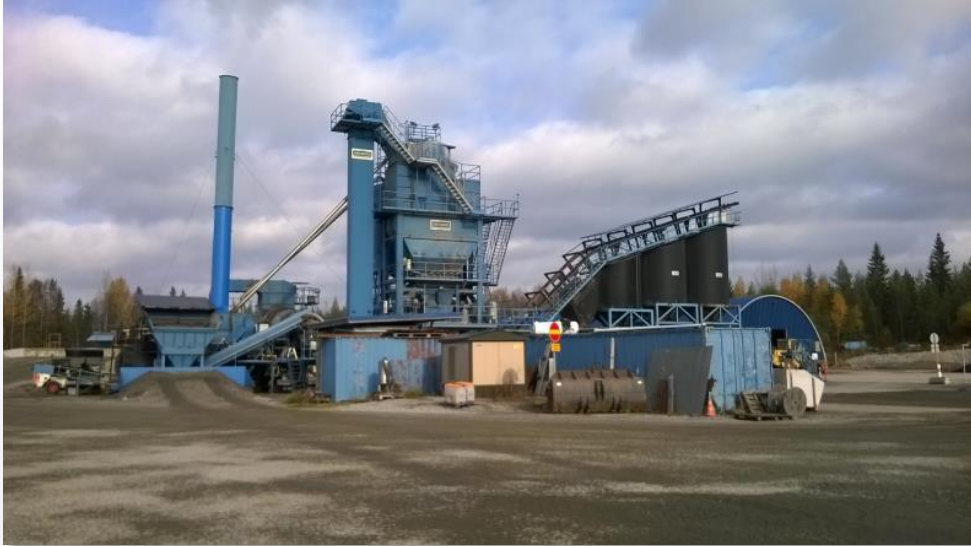
Kohde 2 oli varastoalue, jossa sijaitsee mm. asfalttiasema ja alueella on raskasta ajoneuvoliikennettä (Kuva 15). Alueella käytetään runsaasti suolausta. Varastoalueella käsitellään ja varastoidaan kiviainesta sekä valmistetaan asfalttia. Paikkauksia tehtiin kahdella eri geopolymeerimateriaalilla. Yksi paikkakohta oli n. 50 mm syvä ja 50 cm halkaisijaltaan oleva reikä. Muut vaurioalueet olivat pintavaurioita, joissa oli pinnoitteen runsasta halkeilua. Paikkakohdissa oli öljyjäämiä, jotka eivät lähteneet harjaamalla kokonaan pois. Paikkauksen aikana viereinen asfalttiasema oli toiminnassa ja alueella oli jatkuvaa raskasta liikennettä, jonka kulkua paikkakohtiin ei rajoitettu paikkauksen aikana tai sen jälkeen. Paikatut kohdat kovettuivat 10-20 min kuluessa. Yhteen paikkakohtaan muodostui renkaiden aiheuttamia painumajälkiä ennen massan kovettumista (Kuva 16). Viikon kuluttua paikkauksesta kaikki paikatut kohdat olivat hyvässä kunnossa (Kuva 17). Paikkakohdat olivat hyvin kiinni alustassa ja ehjiä vähäistä pintahalkeilua lukuun ottamatta vielä vuoden kuluttua paikkauksesta (Kuva 18).

KUVA 15. KOHDE 2 VARASTOALUE JA ASFALTTIASEMA.
