LUNASTETUN KOLARIAUTON KORJAUS

Opinnäytetyö
Auto- ja kuljetustekniikka

Maaliskuu 2010

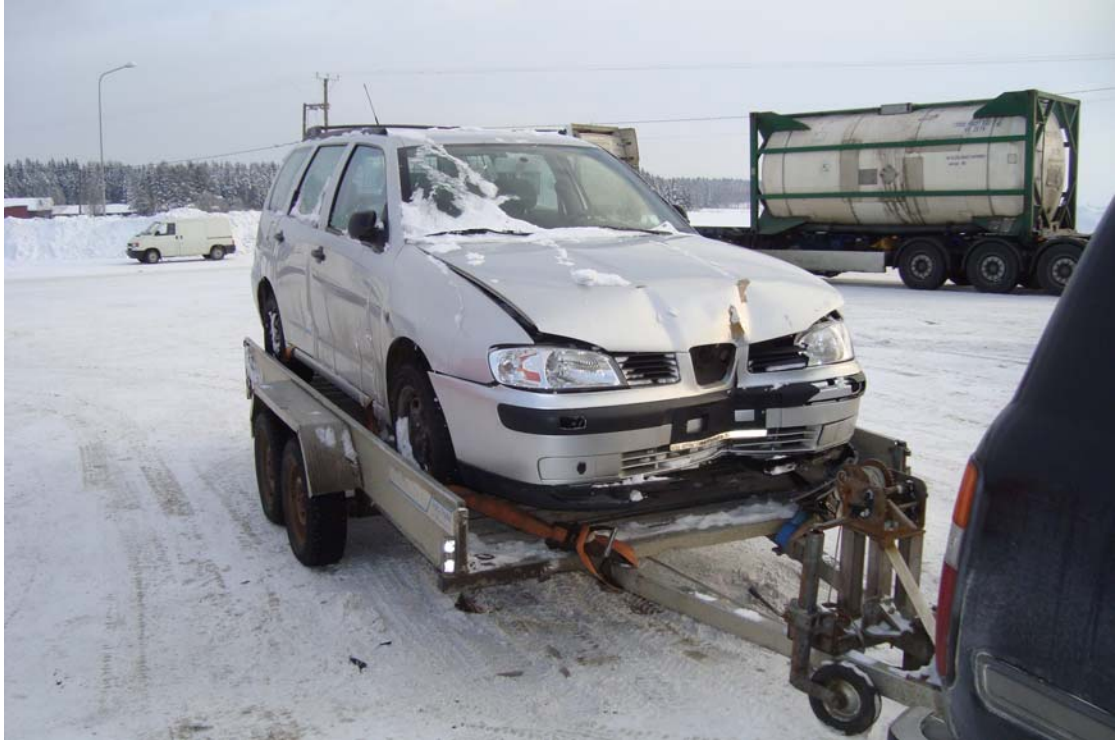
KUVA 2. Auto noudettaessa

vahinkokeskus ei vastaa kuitenkaan esimerkiksi trukkipiikkien tekemistä vaurioista auton alustassa. Auton saatuaamme kuljetimme sen trailerilla Imatralle isäni automaalaamoon (kuva 2), jossa suoritin varsinaiset korjaustyöt.
