LIIKETILOJEN KUNTOARVIO JA RAKENNUKSEN  
KÄYTÖNJATKAMISEN EDELLYTYKSET

# LIIKETILOJEN KUNTOARVIO JA KÄYTÖNJATKAMISEN EDELLYTYKSET

Lavonen, Jekaterina  
Satakunnan ammattikorkeakoulu  
Rakentaminen ja talotekniikan (ylempi AMK) koulutusohjelma  
Maaliskuu 2018  
Ohjaaja: Kivioja, Teppo  
Sivumäärä: 62  
Liitteitä: 7

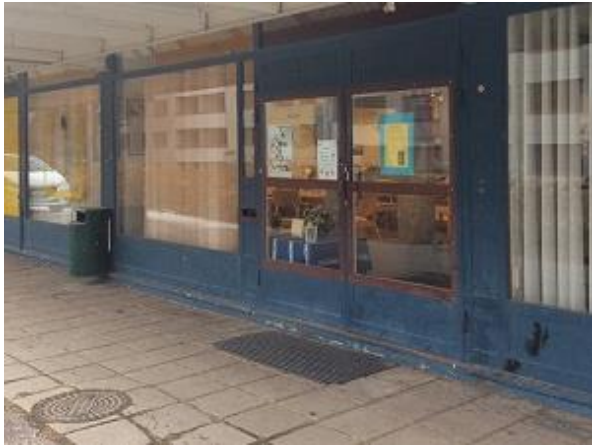
Rakennuksen pohjoispuolen ikkunat ovat teräskarmisia ja yksinkertaisia (KUVA 13). Niitä ei ole mahdollista avata. Eteläpuolen ikkunat ovat puisia, kaksinkertaisia ja sisään aukeavia. Osaan puuikkunoista on asennettu teräsristikko, jonka vuoksi avaaminen ei ole mahdollista (KUVA 14). Ikkunat ovat alkuperäiset. Ikkunapellit ovat osittain huonossa kunnossa. Pohjoisella puolella ikkunapelti lämpökeskuksen ikkunoissa on vääntynyt ja maali hilseillyt (KUVA 15). Käyttäjäkyselyiden mukaan käyttäjät ovat havainneet vetoa ikkunoista. Tämä johtuu todennäköisesti vanhoiksi menneistä ja kovettuneista tiivisteistä. Huurtumista ikkunoissa ei kuitenkaan esiinny.

KUVA 13. Teräskarmiset ikkunat

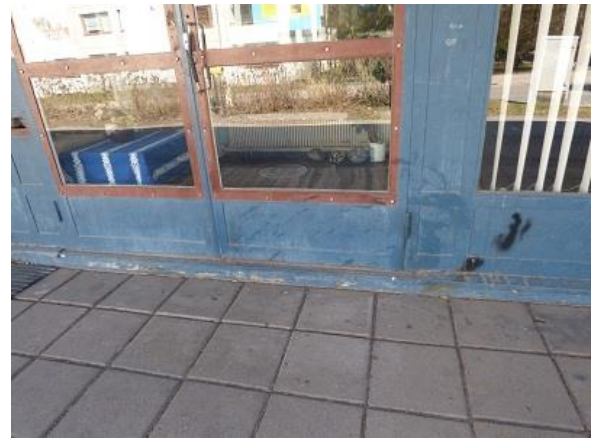
Rakennuksen ovet ovat alkuperäiset. Lämpölaitoksen ovet ovat kohtalaisessa kunnossa. Lastauslaiturille johtavat ovet ovat puurakenteisia (KUVA 16). Ne ovat epätiivit ja muutenkin välttävissä kunnossa. Rakennuksen pohjoispuoleiset ovet ovat teräksisiä (KUVA 17). Ne ovat käyttäjäkyselyn perusteella jäykkiä ja hankalia. Ulko-ovissa on aukot, joista korvausilmaa on ennen nykyistä ilmanvaihtojärjestelmää johdettu rakennukseen. Raot on nyt peitetty. Maalipinta on kulunut.

KUVA 17. Teräskarmiset ovet

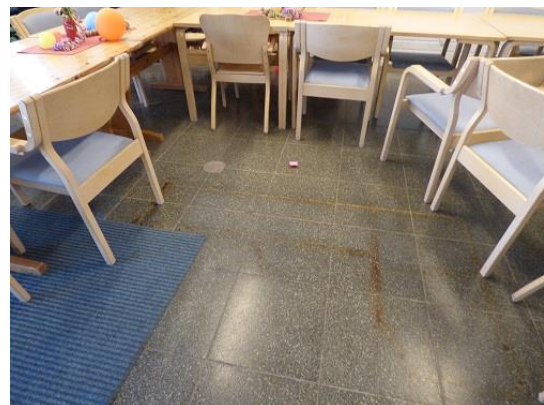
Näiden tilojen lattiassa on pääsääntöisesti mosaiikkibetonilattia (KUVA 23), joka on melko kulunut. WC:ssä on sintrattu laatta. Tilojen seinät ovat maalattu. Seinien maali on joissain kohden halkeillut ja irronnut (KUVA 24). Katto on pääsääntöisesti maalattua siporexia. Katto on vuotanut useammasta kohtaa. Vuotokohdat ovat maalattu uudelleen. Kylmähuoneiksi alun perin tarkoitetuissa tiloissa on katoissa panelointi (KUVA 25).

KUVA 23. Asukastuvan lattia

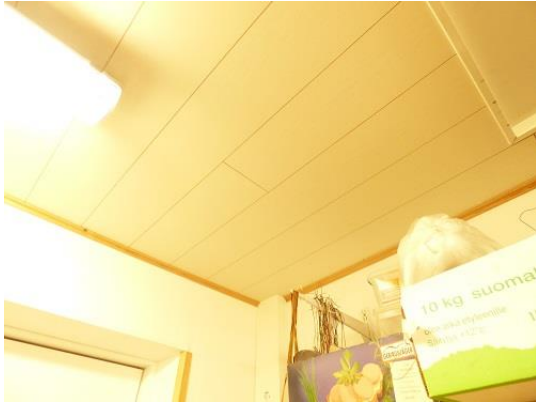
KUVA 25. Kylmähuoneen katon panelointi

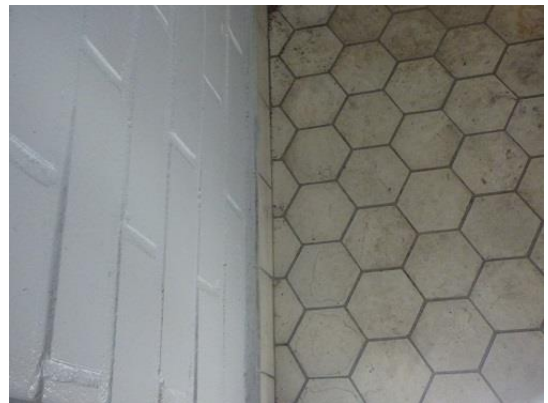
KUVA 27. Lämpökeskuksen pesuhuone

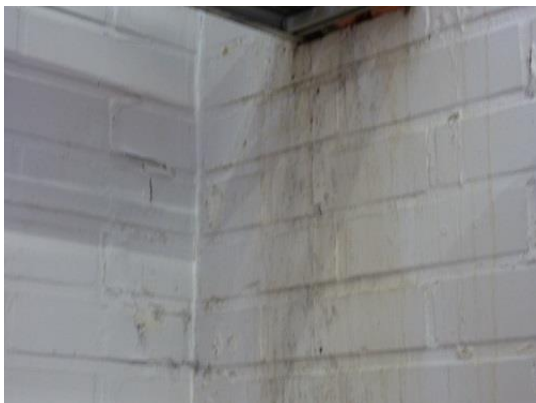
Lämpökeskuksessa on pääsääntöisesti maalattu betonilattia, joka on melko huonokuntoinen (KUVA 26). WC:ssä on sintrattu laatta (KUVA 27). Seinät ovat maalattuja. Maali on paikoitellen halkeillut ja siinä on kosteuden aiheuttamia valumajälkiä (KUVA 28 ja KUVA 29). Katto on maalattu ja siinä on vuotojälkiä paikoitellen.

KUVA 28. Lämpökeskuksen seinä

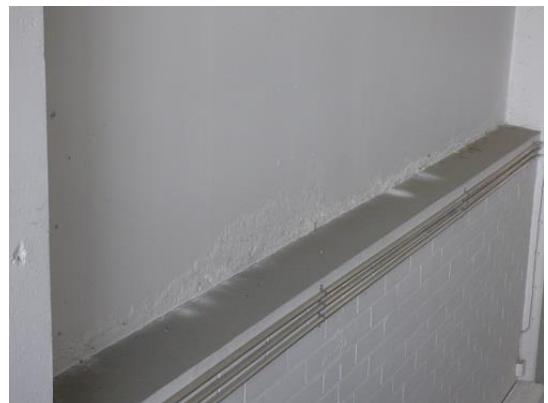
KUVA 29. Lämpökeskuksen seinä

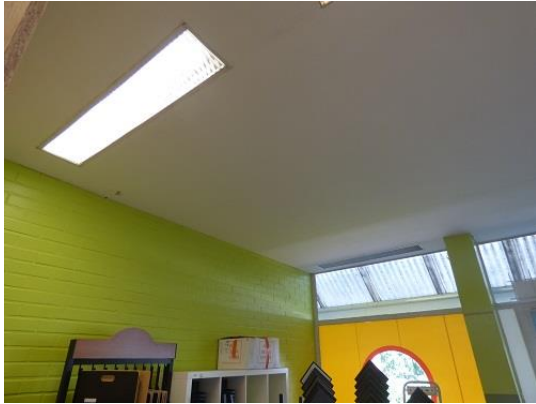
Lattia on tilassa asukastuvan ja kokoustilan tapaan pääsääntöisesti mosaiikkibetonilattia. WC:ssä ja pesutiloissa on sintrattu laatta. Seinät ovat selvästi hiljattain maalatut ja maali on hyväkuntoinen (KUVA 30).

KUVA 30. Varastona toimivan tilan seinä
