KIVISILLAN PURKAMINEN DOKUMENTOIDUSTI

POMARKUNJOEN KIVISILLAN PURKAMINEN DOKUMENTOIDUSTI

Erkkilä, Mikael
Satakunnan ammattikorkeakoulu
Rakennus- ja yhdyskuntatekniikan koulutusohjelma
Huhtikuu 2018
Ohjaaja: Lahdenmaa, Juuso
Sivumäärä: 36
Liitteitä:

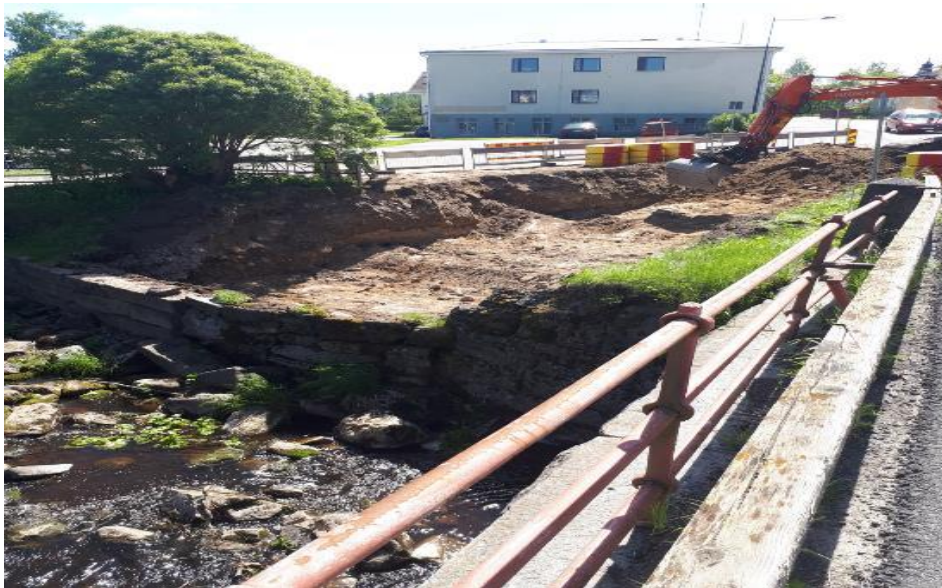
Rampin teon alkuvaihe. Kuvan edustalla näkyvää kivistä tukimuuria jouduttiin purkamaan ajolinjalta. Lisäksi rampin tieltä jouduttiin kaatamaan kaksi puuta.

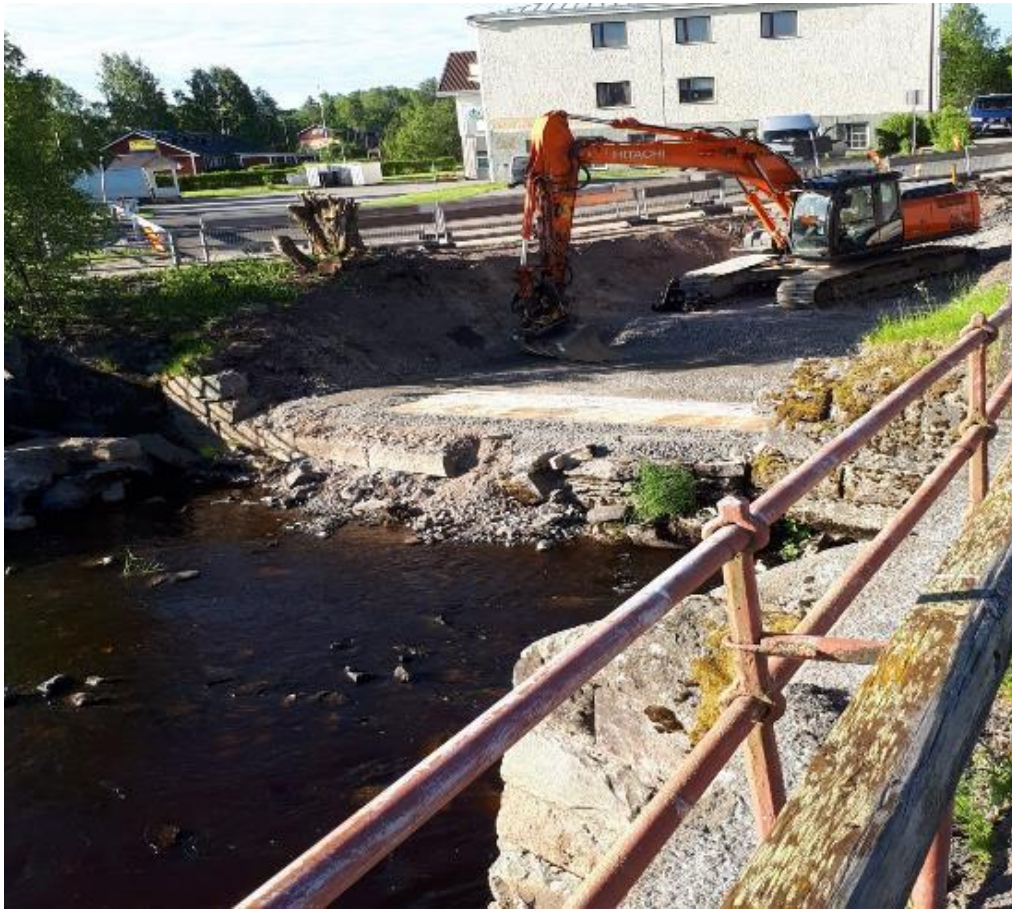
Ajoramppi lähes valmiissa vaiheessa. Rampin alkupäähän upotettiin kaksi pelkkäelementtiä kantamaan ensimmäisten teräspalkkien päihin tulevaa kuormaa.

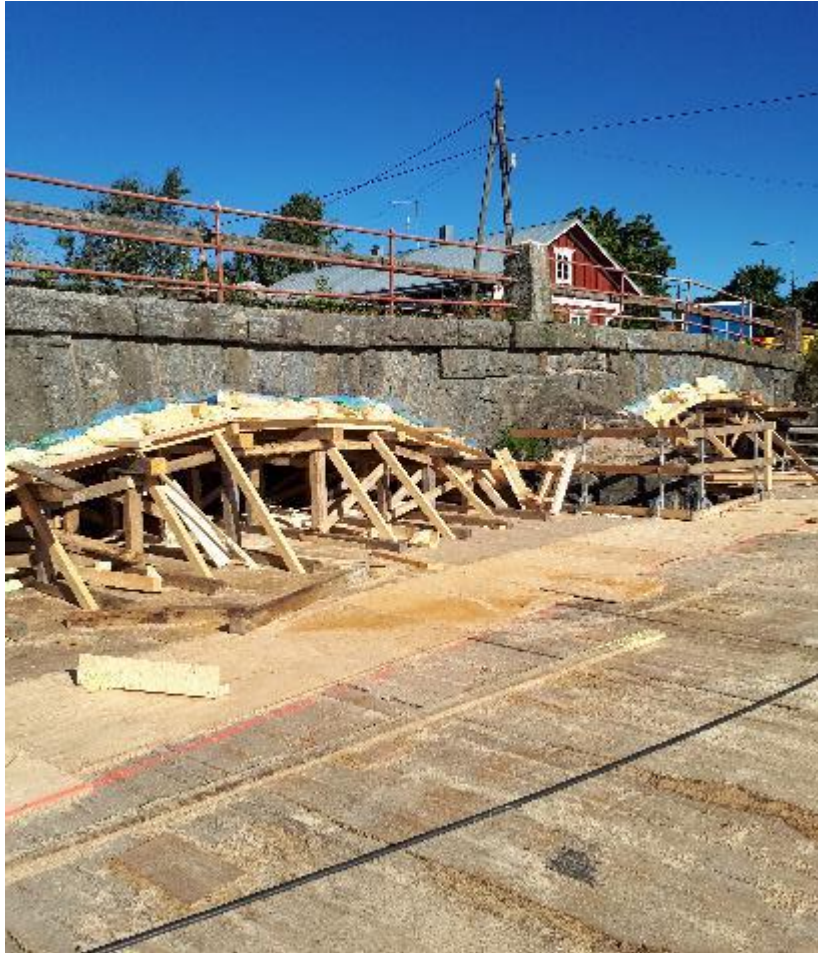
Tilanne polyuretaanitäytön jälkeen. Silta tässä kohtaa siis tuettuna ja valmiina kivien purkamisen aloittamiseen.

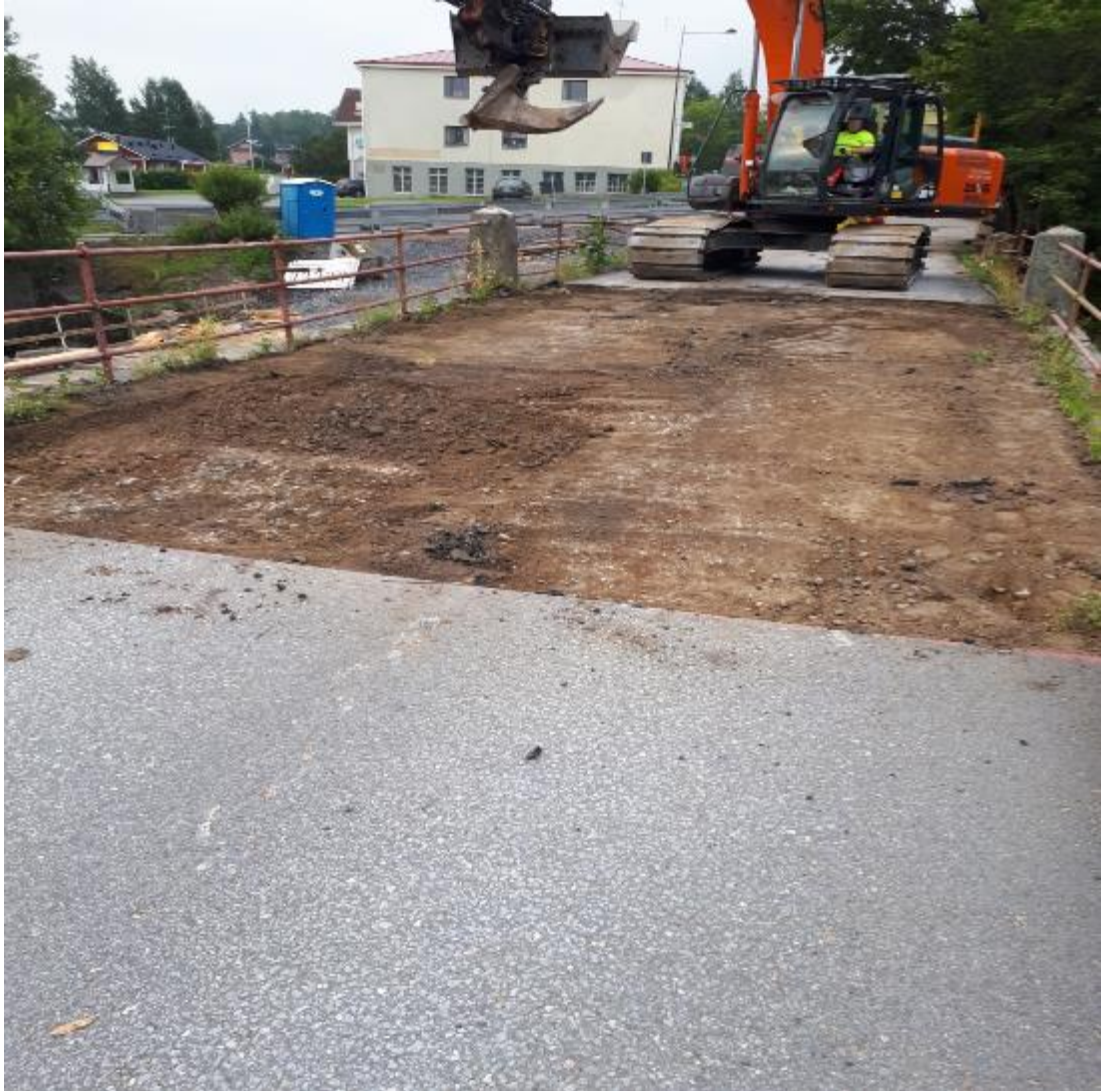
Sillan keskimmäisen kaaren päältä purettiin ensimmäisenä asfalttipinnoite pois.

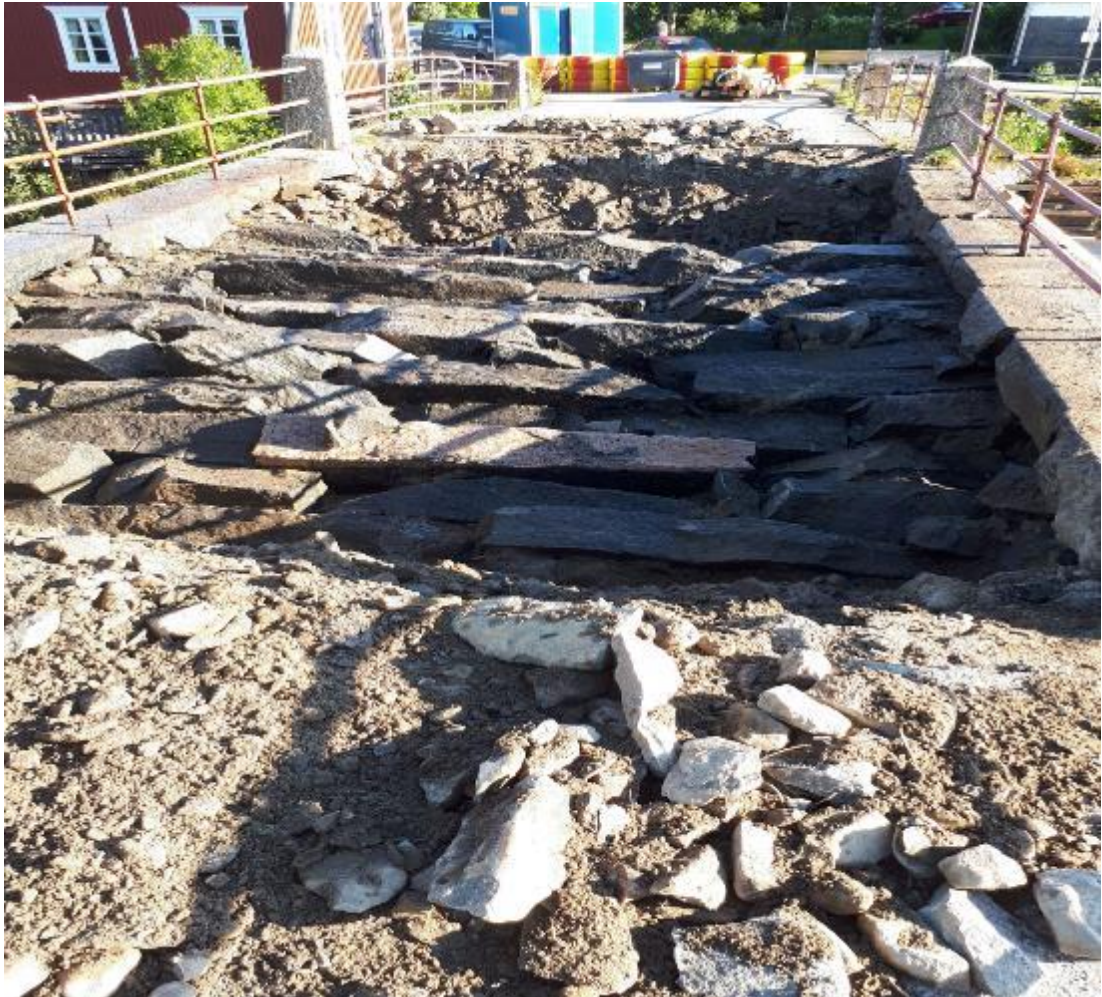
Kuva keskimmäisen kaaren yläpinnasta. Tilanne josta kivien purkaminen aloitettiin.

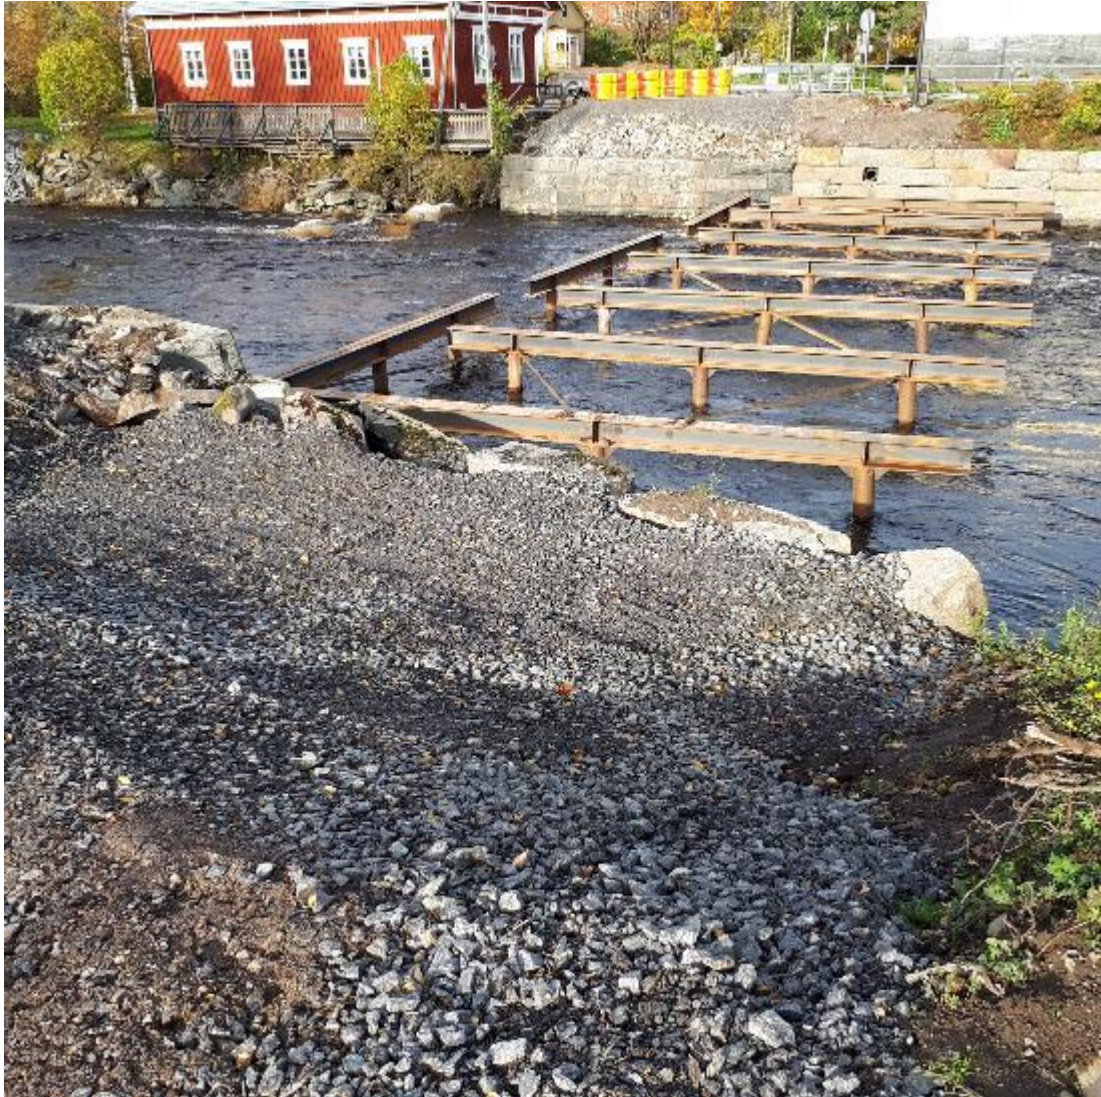
Tilanne purkutyön valmistuttua ja purkusillan poistamisen jälkeen. Työsillan palkit ja vinotuet poistettiin vielä myöhemmin.
