# Jäljet Suvirannan seinissä

Säkkikangastapettien materiaalitutkimus ja konservointiehdotus

Opinnäytetyö

7.5.2018

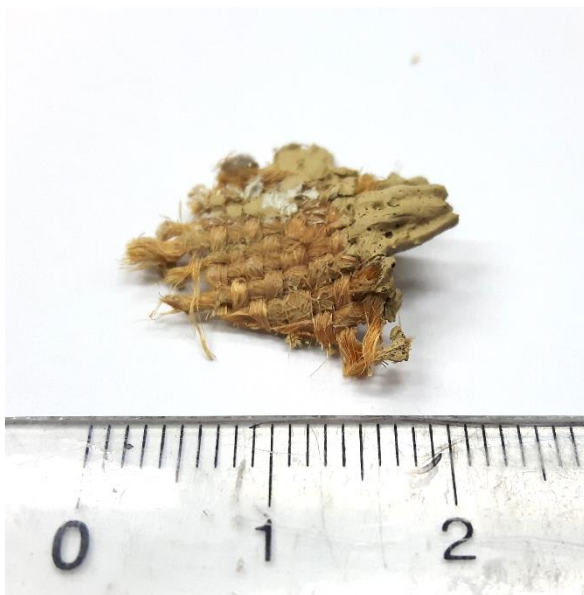
Kangasnäyte (kuvio 13) otettiin salista ikkunapenkin alta huomaamattomasta paikasta. Näyte oli osittain jopa maalaamaton, joten siitä saatiin puhtaat kuitunäytteet. Makuuhuoneen kangastapetin palttinasisidos vaikutti silmämääräisesti karkeamman laatuisealta kuin salin, joten myös sieltä otettiin vertailunäyte. Kuitunäytteitä otettiin sekä loimi-, että kudelangasta.

Kuvio 13. Kangasnäyte salista, jossa näkyy käsittelemätön palttinasisidos.

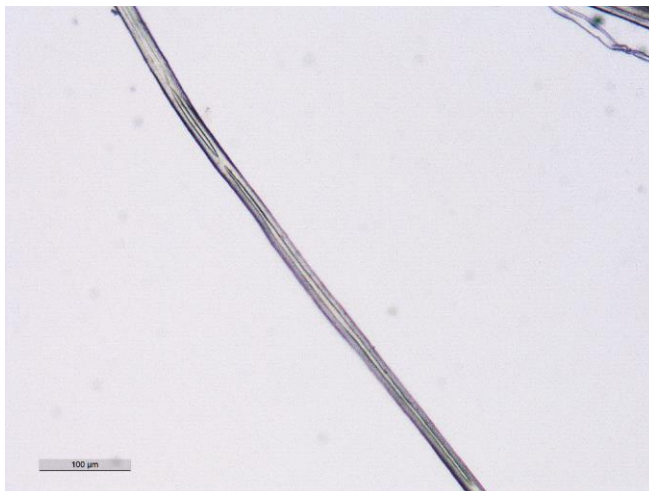
Juutin ominaispiirteeseen kuuluu selvästi erottuva soluontelo, joka vaihtelee rakomaisesta leveään ja voi paikoitellen olla kokonaan sulkeutunut (Ilvessalo-Pfäffli 2015, 294). Kuvassa 14 näemme salista otetusta kangasnäytteestä juutin kuidun, jossa edellä mainittu soluontelo on kolmesta kohtaa sulkeutunut.

Kuvio 14. Salin kangasnäytteen juuttikuitu mikroskoopissa 200 kertaisella suurennoksella.

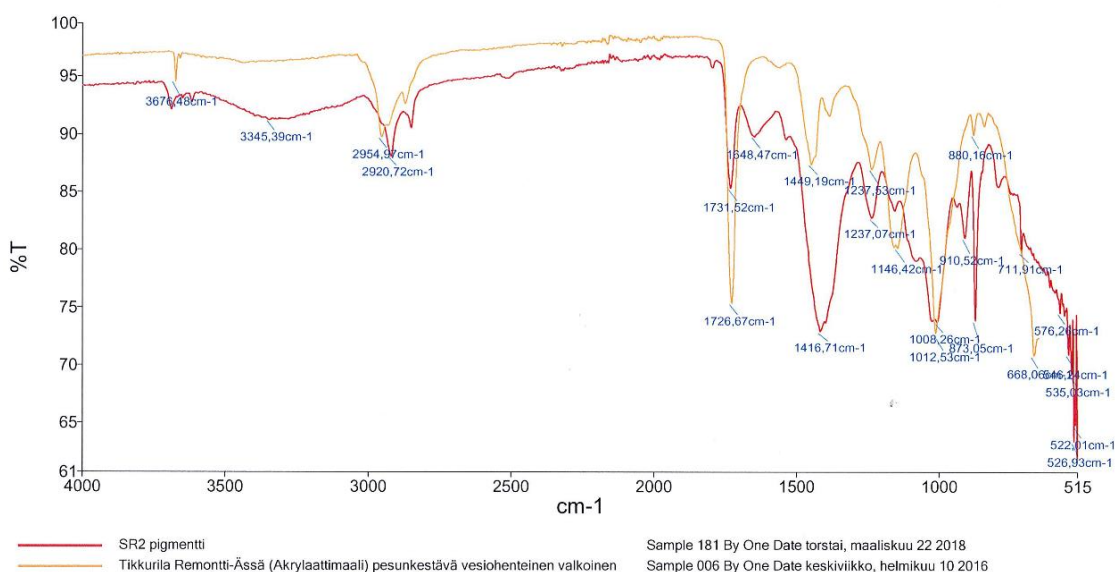
Salista otettua maalinäytettä tutkittiin PerkinElmer Spectrum 100 FTIR -spektrometrin avulla, jotta pystyttäisiin todentamaan näytteessä olevan akrylaattimaalia. Näytteen käyrää verrattiin eri akrylaattimaalien referenssinäytteisiin. Salin näytteessä, josta näkyvä spektri on kuviossa 19, oli melko samankaltainen piikki Tikkurilan Remontti-Ässä -referenssinäytteen kanssa, jossa akrylaateille tyypillinen piikki esiintyy  $2954\text{ cm}^{-1}$  kohdilla. Spekttrissä nähdään myös vahva piikki kalsiumille ominaisen karbonaattipiikin kohdalla ( $1416,71\text{ cm}^{-1}$ ), mikä kertoo akrylaattimaalissa tai alimman maalikerroksen liimamaalissa täyteaineena käytetystä liidusta ( $\text{CaCO}_3$ ). Liidulla esiintyy yleensä vahva ja hyvin laaja absorptiopeikki  $1390\text{ cm}^{-1}$  ja  $1490\text{ cm}^{-1}$  välillä. Maalinäytteestä pyrittiin etsimään myös proteiineille tyypillistä piikkiä, josta voitaisiin vahvistaa proteiinipitoisen eläinliiman käytön liimamaalissa, mutta sitä ei pystytty todentamaan; joko liimaa on suhteessa liituun todella vähän, tai liima on tärkkelyspitoista. Maalinäyte koostuu monesta eri komponentista, joten spektriä on hankala tulkita varsinkin silloin, kun ei ole mahdollista saada otettua täysin puhdasta näytettä tutkittavaksi. Vahvemmat piikit asettuvat usein heikompien piikkien päälle, esimerkiksi karbonaattipiikki on usein hyvin dominoiva.

Kuvio 19. Salista otettu näyte FTIR-käyrässä, jossa punainen käyrä on näytteestä ja keltainen referenssinäytteestä.

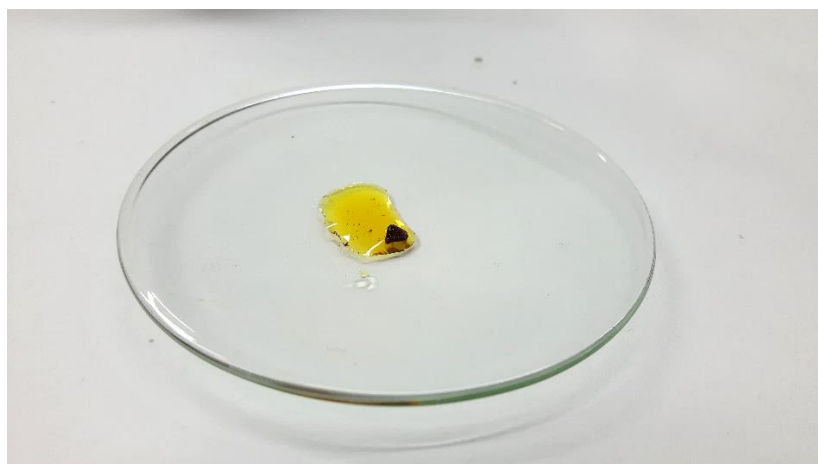
Kuvio 20. Kaliumjodidi-testi salin maalinäytteelle, jossa tärkkelys on värjäytynyt mustaksi.

Näytteestä värjäytyi maalinäytteen alin kerros, eli alkuperäinen liimamaali, sekä myös kangasta, joka voisi viitata käytettyyn tärkkelysliisteripohjustukseen. Testin mukaan liimamaali olisi tehty tärkkelyspohjaisesta liimasta. Päälimmäinen akrylaattikerros ei odotetusti reagoanut tärkkelystestiin.

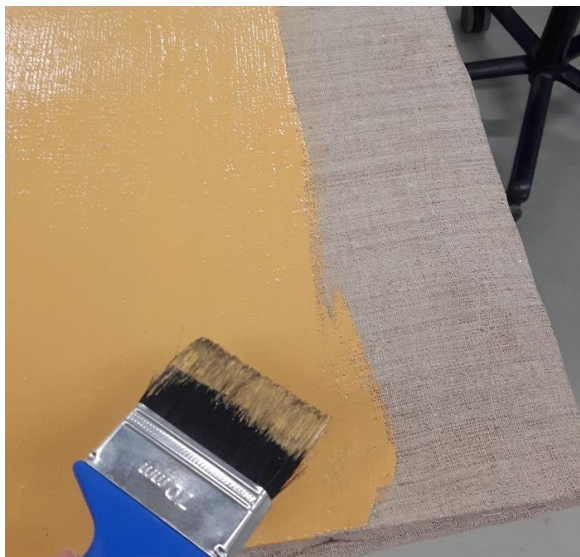
Kuvio 21. Liimamaalin ensimmäisen kerroksen sivelyä pingotettuun ja vehnätärkkelysliisterillä pohjustettuun koepohjaan.

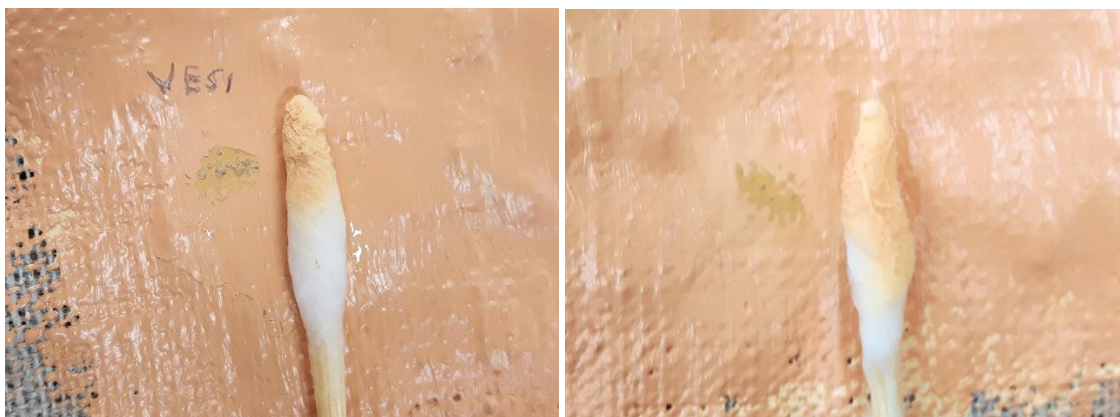
Koepohjaan tehdyssä testissä tarkkailtiin liiman ja sen sisältämän liuottimen reagoimista maalipinnan ja kankaan kanssa. Maalipinnalta seurattiin maalin liukenemista liimojen liuottimiin, sekä pingotetun kankaan taustapuolta, jotta nähtäisiin mahdollisen ei-toivotun liiallisen kosteuden tunkeutuminen kaikkien kerrosten läpi. Koepohjaan testattiin myös suoraan liuottimien vaikutus maalikerrokseen, jotta osattaisiin määrittellä, minkälainen määrä liuotinta on liikaa maalipinnoille. Liuottimina kokeiltiin etanolia ja vettä ennen lopullista päätöstä etanoliliuotteisten liimojen luopumisesta. Testissä pumpulipuikkoa kostutettiin liuottimessa ja sillä pyyhittiin maalipintaa. Runsaalla vedellä pyyhkimisen seurauksena vesi jäi hetkellisesti seisomaan suurina pisaroina maalipintaan. Näin kosteus reagoi akrylaattimaalin lävitse liimamaaliin, jolloin akrylaattimaali irtosi kostuneen liimamaalin päältä ja hiertyi pois (kuvio 22). Maalin reagointia veteen pystyttiin hallitsemaan käyttämällä mahdollisimman kuivaa pumpulipuikkoa niin, että ylimääräistä kosteutta pyyhittiin pois kuivan pumpulipuikon avulla ja maalipintaa käsiteltiin vain kevyin pyyhkäisyin. Etanolilla pyyhittäessä akrylaattimaali liukeni tasaisesti liimamaalin päältä, mutta pumpulipuikolla tapahtuva mekaaninen pyyhkiminen kulutti myös hieman esiin tullutta, kostunutta liimamaalia (kuvio 22).

Kuvio 22. Liimamaali reagoi runsaan kosteuden kanssa, jolloin pinnalla oleva akrylaattimaali kuoriutuu pois (vasen kuva). Oikeassa kuvassa näkyy, kuinka etanoli liuottaa akrylaattimaalia ja alta paljastuu liimamaalikerros.

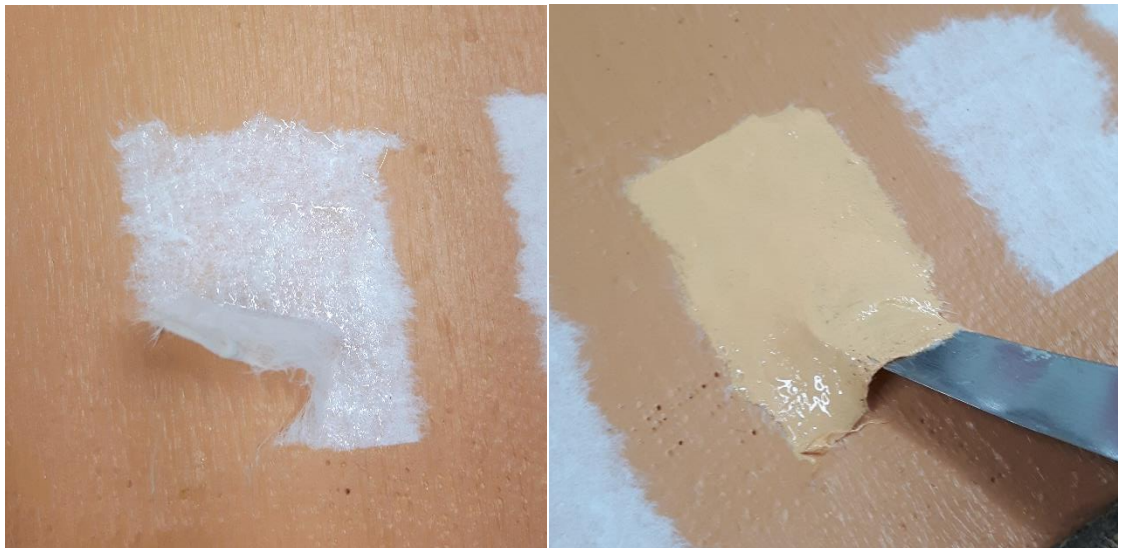
Kuvio 23. Vasemmalla paikkapalan poisto MC 3000-geelin avulla. Paperipaikka irtoaa reunasta vetämällä. Oikealla palettiveitsi apuna sävytetyn paikan poistossa.

Geelin käyttäminen paperipaikan poistossa oli hellävaraisempi maalipinnalle kuin pelkällä vedellä kostuttaminen. Maalipintojen herkän liukenemisen vuoksi vedellä paikkapalaa irrottaessa vettä käytettiin niin vähän kuin mahdollista. Tämä aiheutti sen, ettei pelkkä kosteus pumpulipuikossa ollut tarpeeksi riittävää paikan tasaiseen irrottamiseen, vaan paikkapalan poistossa tarvittiin enemmän mekaanista käsittelyä (kuvio 22). Nihkeällä pumpulipuikolla sekä kostutettiin, että pyyhittiin paperikuituja irti maalipohjasta. Paikkapalan poiston jälkeen havaittiin maalipinnassa kiiltoeroja, joita ei taas ilmennyt geeliä käytettäessä.

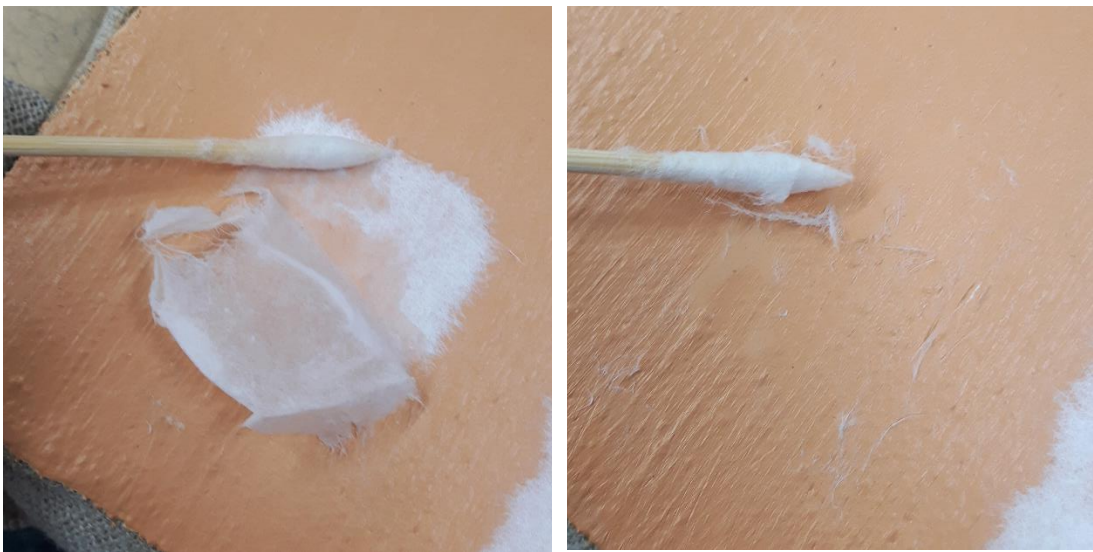
Kuvio 24. Japaninpaperipaikan poisto vettä apuna käyttäen. Riittämätön kosteus vaati mekaanista pyyhkimistä, jotta kaikki japaninpaperikuidut saatiin poistettua.

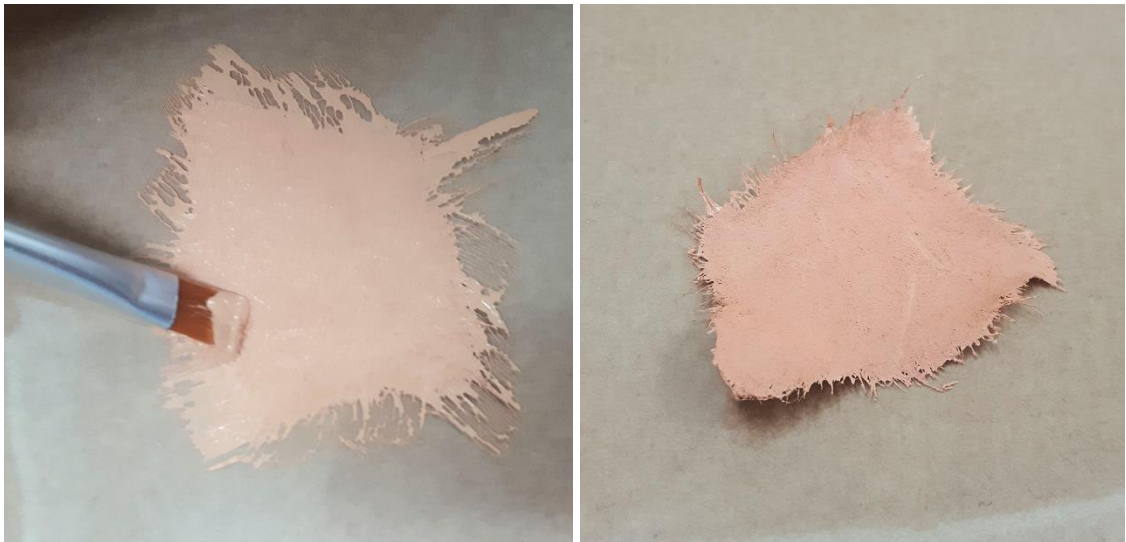
Kuvio 25. Japaninpaperipaikan värjäys Melinex-polyesterikalvon päällä. Kuvissa värjäykseen käytetty akryliväri hieman tummenee kuivessaan ja on japaninpaperiin imeytyneenä mattapintainen.

Japaninpaperisiin paikkapaloihin testattiin värjäystä ennen koepohjaan liimausta ja liimauksen jälkeen. Jos japaninpaperia revittiin sopivaan kokoonsa vasta värjäyksen jälkeen, tuli värjäämättömät kuidut esiin paperin reunoihin. Jos paikkaa värjäsi koepohjaan liimauksen jälkeen oli vaarana, että myös paikan alla oleva säkkikangastapetin pinta-maali värjäytyisi, varsinkin paikan ohuiden reunojen kohdilta. Paikkaa liimatessa osa paikkapaperin taustasta on irti pohjasta naulanreiän kohdalta. Tällöin japaninpaperin kostuessa siveltimen painallus sai paperin repeytymään, koska taustalla naulanreiän kohdalla ei ollut tukea. Parhaimmaksi tavaksi värjätä japaninpaperi oli repiä se valmiiksi oikeaan kokoonsa ja levittää japaninpaperiin väriä siveltimellä Melinex-polyesterikalvon päällä (kuvio 25) ja vasta tämän jälkeen liimata kohteeseen kiinni.

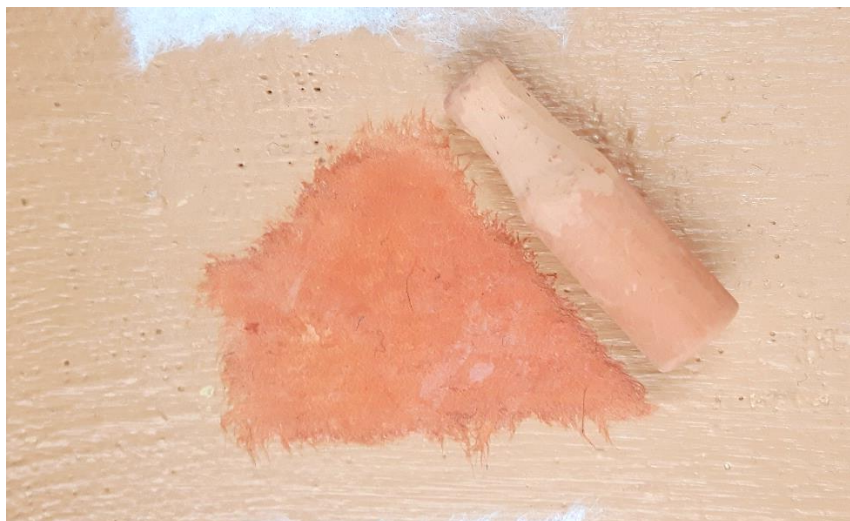
saman sävyisellä pastelliliidulla, mitä koepohja on, jotta kiiltoeron vertailua mallipohjan ja värjätyn paikkapaperin välillä pystyttäisiin arvioimaan. Pastelliliidun ja Laropal A 81 -lakan sekoitus ei kuitenkaan tuonut toivottavaa kiiltoastetta.

Kuvio 26. Jauhetun pastelliliidun sävy tummui, kun se sekoitettiin Laropal A 81-lakkaan.

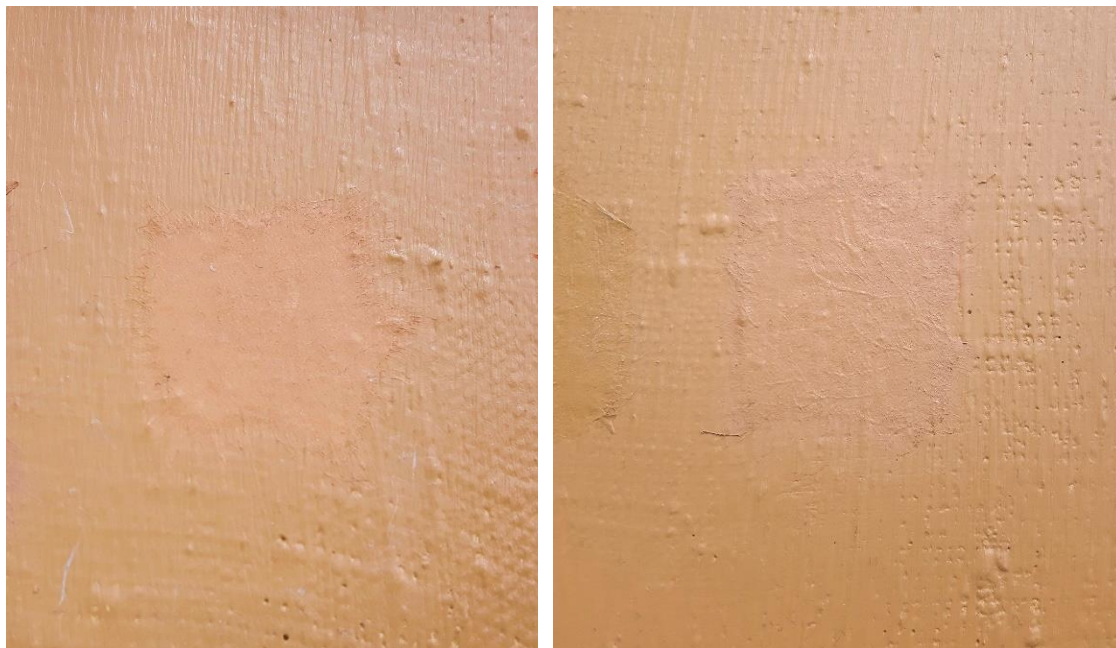
Kuvio 27. Vasemmalla akryylivärillä värjätty japaninpaperipaikka. Matta pinta heijasta valoa eri lailla kuin ympäröivä akrylaattimaalipinta. Oikeassa kuvassa akryyliväriin on sekoitettu akryylivernissaa, jolloin kiillon lisääntymisen ansiosta paikka istuu paremmin ympäristöönsä.

Akryyliväri on kuivuttuaan olemukseltaan hyvin lähellä akrylaattimaalia. Sitä voidaan levittää japaninpaperipaikan päälle melko paksun kerroksen, jolloin sillä pystytään jäljittelemään säkkikangastapetin pinnalla olevan akrylaattimaalin pintastruktuuria, kuten esimerkiksi sivellinjälkeä. Japaninpaperiin imeytyessä akryyliväri menetti sille ominaista kiiltoaan, mutta kiilto saatiin korjattua akryylisideaineen ja akryylivernissan avulla. Laropal A 81 -lakkaan sekoitettu jauhettu pastelliliitu oli siveltäessä hyvin ohutta ja imeytyi myös japaninpaperiin. Pintastruktuuri oli akrylaattimaaliin verrattuna erilainen ja paikkaus oli helpommin erotettavissa säkkikangastapetin pinnalta kuin akryyliväreillä sävytetty paikka. Näiden testien perusteella Suvirannan säkkikangastapettien paperipaikat suositellaan sävytettävän akryyliväreillä.

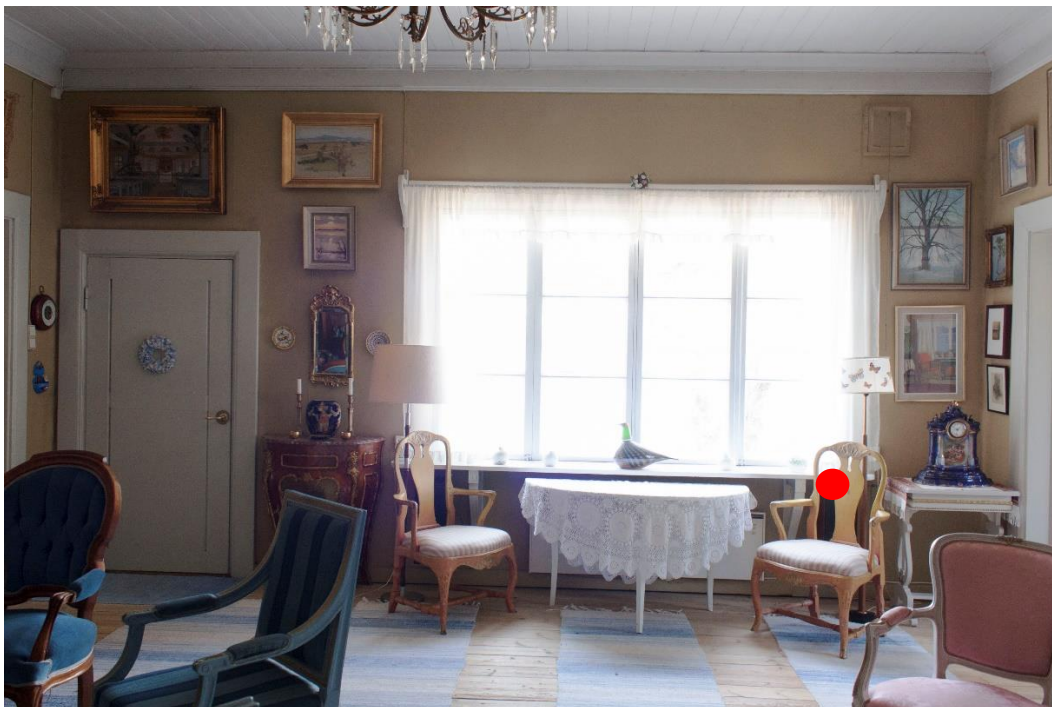
Salin poikkileikkausnäytteessä nähdään kaksi maalikerrosta, joista alempi ja tummempi on alkuperäinen maalikerros, ja ylempi paksu kerros pintamaali. Kuten makuuhuoneen poikkileikkausnäytteessä, salin UV-kuvassa näkyy vaalea ohut kerros maalikerrosten vä- lissä, jota ei havaitse normaalissa valossa (kuvio 16 punainen nuoli).

Salin järven puoleinen seinä. Punainen täplä kertoo salin näytteenottoaikasta.

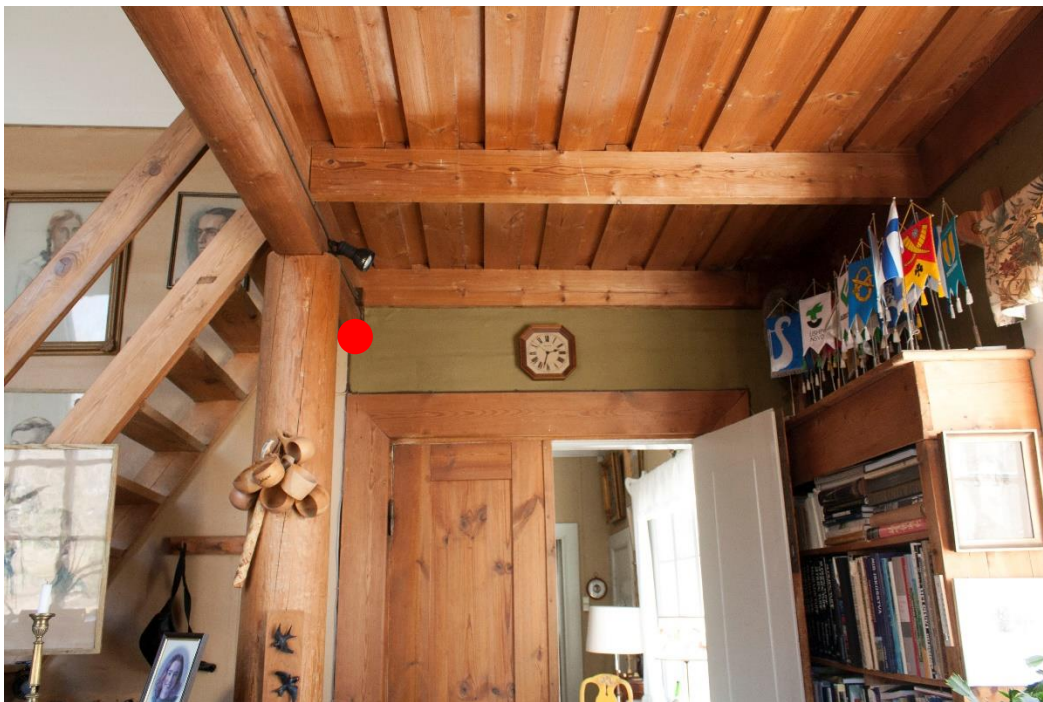
Edellisistä näytteistä poiketen ateljeen parven alla olevasta vihreästä säkkikangastape-  
tista löytyi vain yksi murretun vihreää maalikerrosta (kuvio 18). Ateljeen vihreästä säkki-  
kangastapetista ei toista maalikerrosta havaittu, mikä saattaa johtua näytteenottokoh-  
dasta. Näyte otettiin aivan säkkikangastapetin reunalta, johon on voinut jäädä maalaa-  
maton kohta toista maalikerrosta maalatessa tai sitten toista maalikerrosta ei ole. Muiden  
huoneiden kaksi mallikerrosta ja vihreän säkkikangastapetin vanhat paikkaukset viittaa-  
vat siihen, että toinen maalikerros voisi olla mahdollinen.

Ateljeen vihreä säkkikangastapetti parven alla. Punainen täplä kertoo vihreän säkkikangastapetin maalinäytteen näytteenottoaikan.

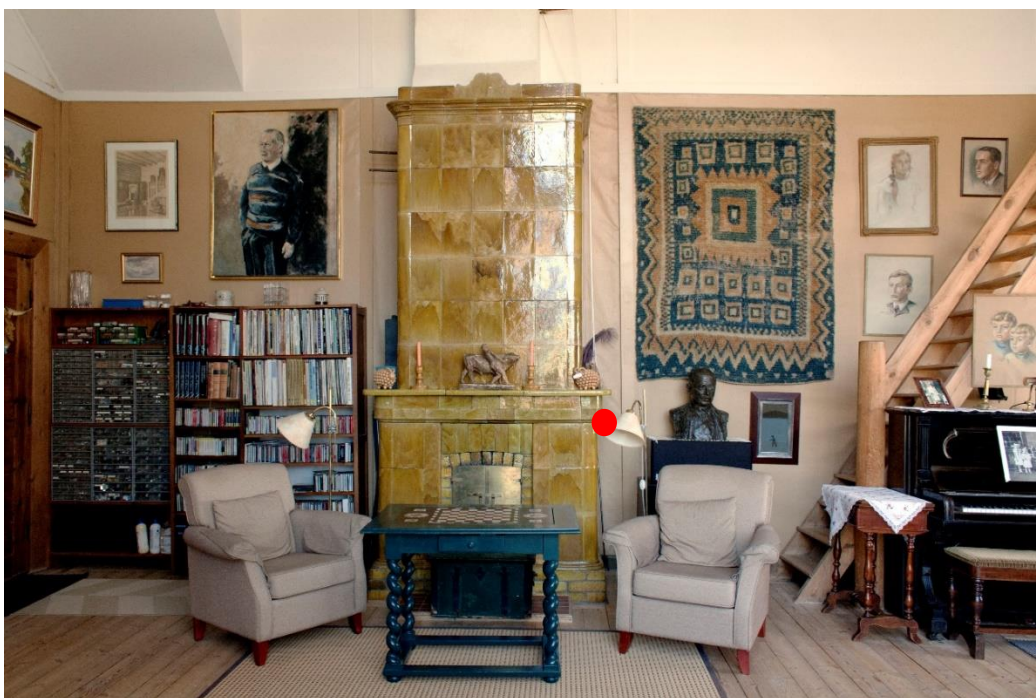
Ateljeen ruskean seinän poikkileikkausnäytteessä nähdään kolme erilaista maalikerrosta (kuvio 17). Ylimpänä paksusti on viimeiseksi maalattu maalikerros, jonka alapuolella on kaksi vierekkäistä eri lailla fluoresoivaa maalikerrosta. Vasemmanpuoleisessa kerroksessa nähdään suuria pigmenttipartikkeleita ja oikeanpuolimmainen fluoresoi hyvin kirkkaana.

Ateljeen salin puoleinen seinä. Punainen täplä kertoo ruskean säkkikangastapetin maaläytteen näytteenottoaikan.

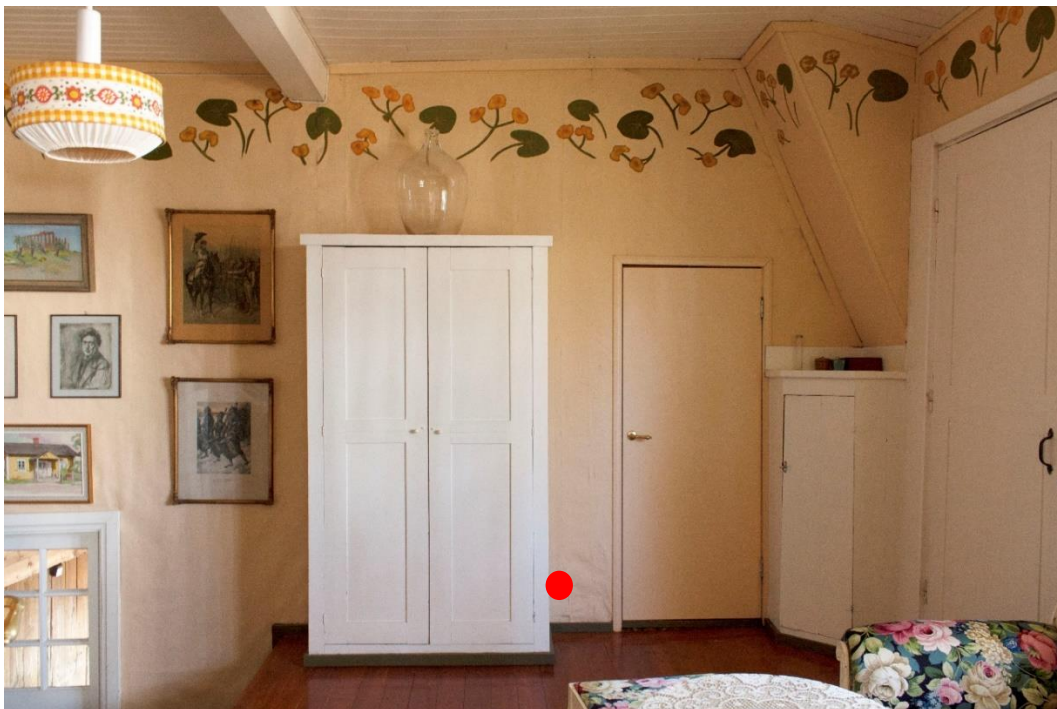
Makuuhuoneen säkkikangastapetista otetusta poikkileikkausnäytteestä nähdään, että kerrosten värisävyt ovat hyvin lähellä toisiaan, eli tällä hetkellä näkyvissä oleva pinta vastaa alkuperäistä sävyä (kuvio 15). Alkuperäinen maalikerros on huomattavasti huo- koisempi rakenteeltaan verrattuna viimeiseksi maalattuun pintamaaliin. Kerrosten vä- lissä näkyy ohut tummempi kerros, joka voi olla liimamaalikerroksen päällä olevaa pint- tynyttä likaa (kuvio 15 punainen nuoli). UV-valossa ohut kerros resonoi vaaleana. Kan- kaan tärkkelys fluoresoi hyvin voimakkaasti vaaleana kuvan alaosassa.

Makuuhuoneen ison makuuhuoneen puoleinen seinä. Punainen täplä kertoo makuuhuoneen maalinäytteen näytteenottoaikan

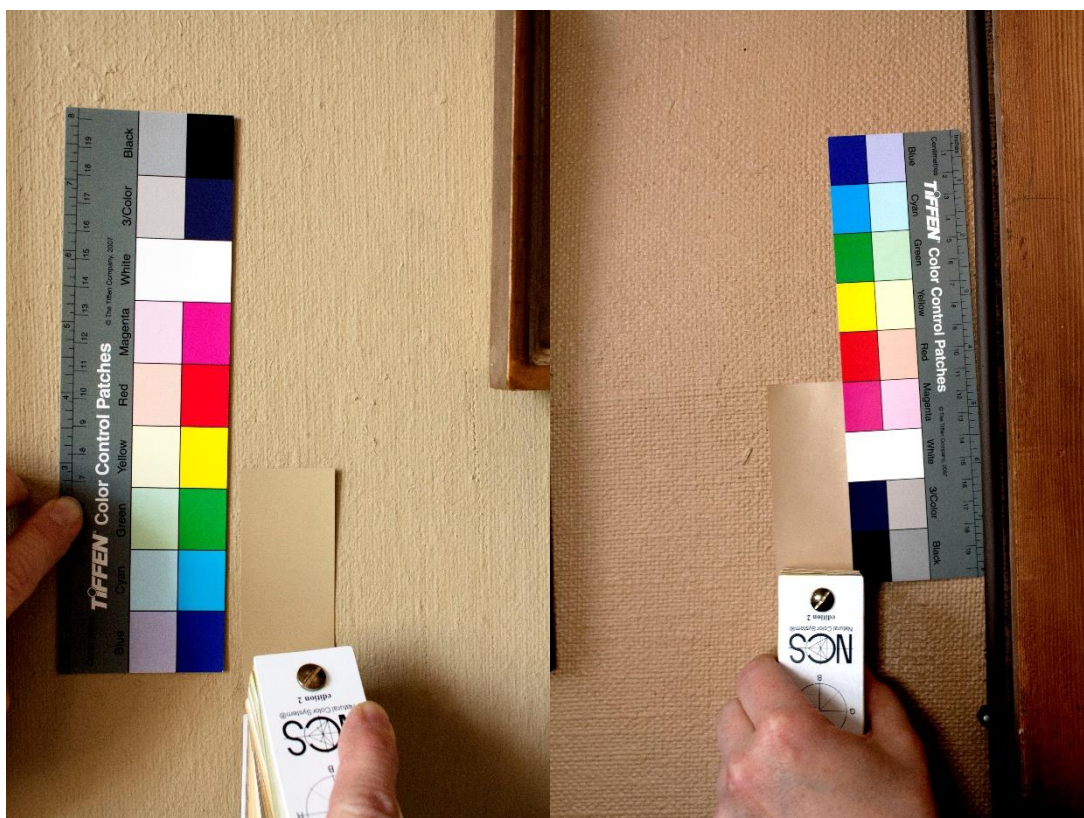
Vasemmassa kuvassa salin säkkikangastapetin sävy: S3020-Y10R. NCS-värijärjestelmästä vuodelta 1999.

Oikeassa kuvassa ateljeen ruskea säkkikangastapetin sävy: hieman punertavampi kuin S3020-Y10R. NCS-värijärjestelmästä vuodelta 2000.

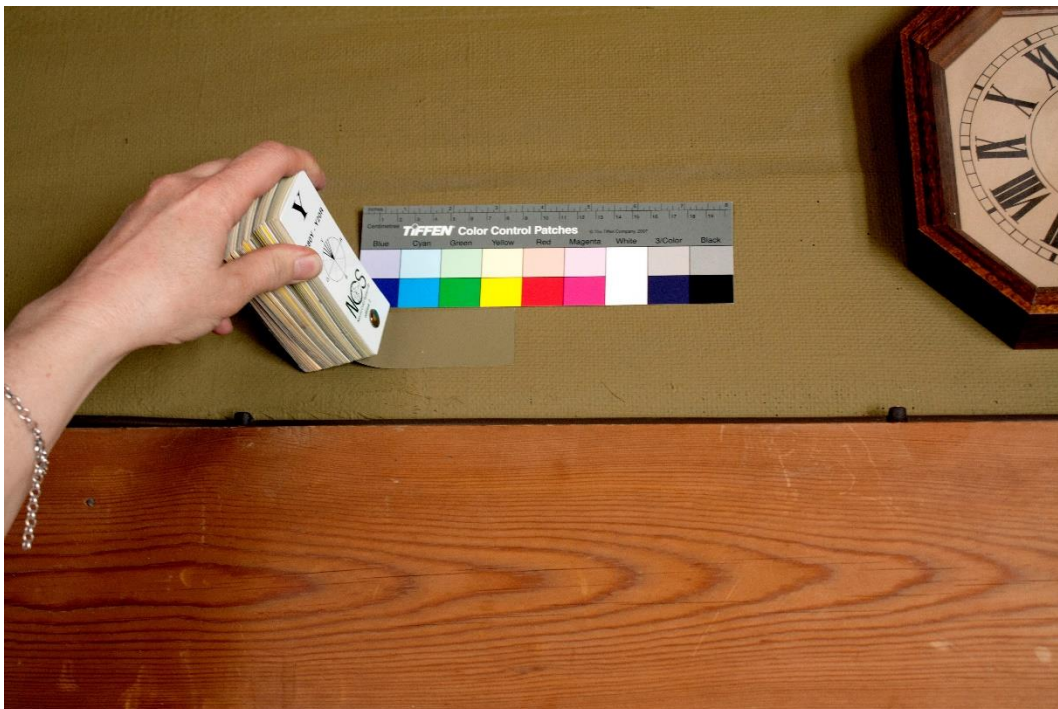
Ateljeen vihreän säkkikangastapetin sävy: hieman keltaisempi kuin S5020-G90Y. NCS-värijärjestelmästä vuodelta 1995.

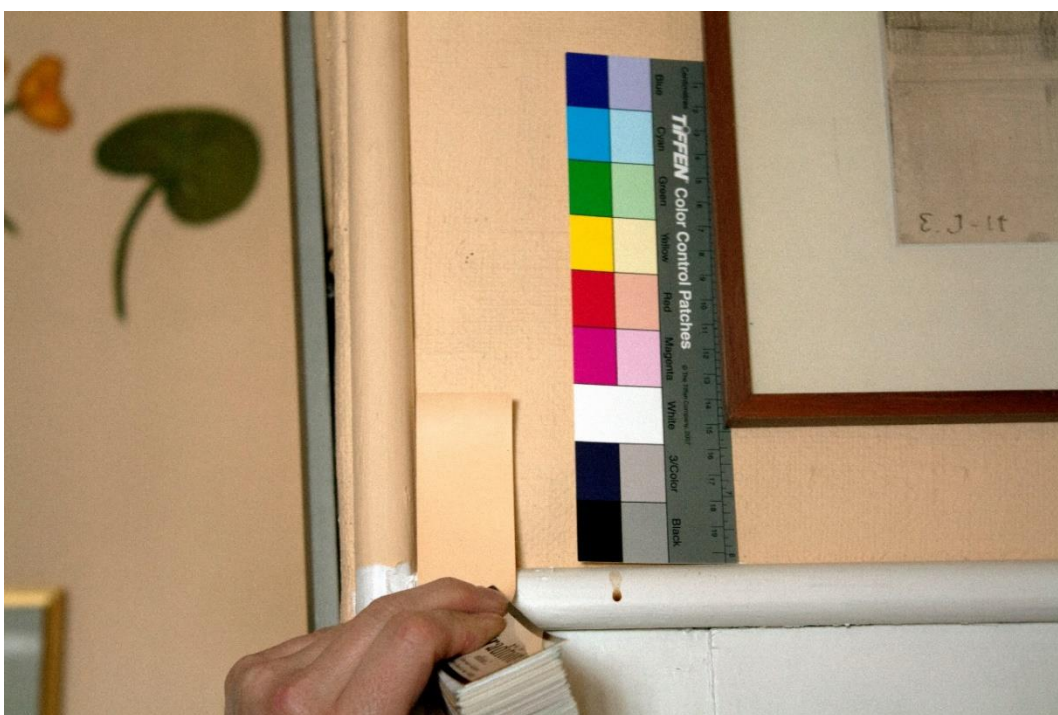
Makuuhuoneen säkkikangastapetin sävy: S1020-Y30R. NCS-värijärjestelmästä vuodelta 1996.
