Annika Kyötikki

Kaksi kullattua muotokuvakehystä

Konservointi ja restaurointi

Opinnäytetyö

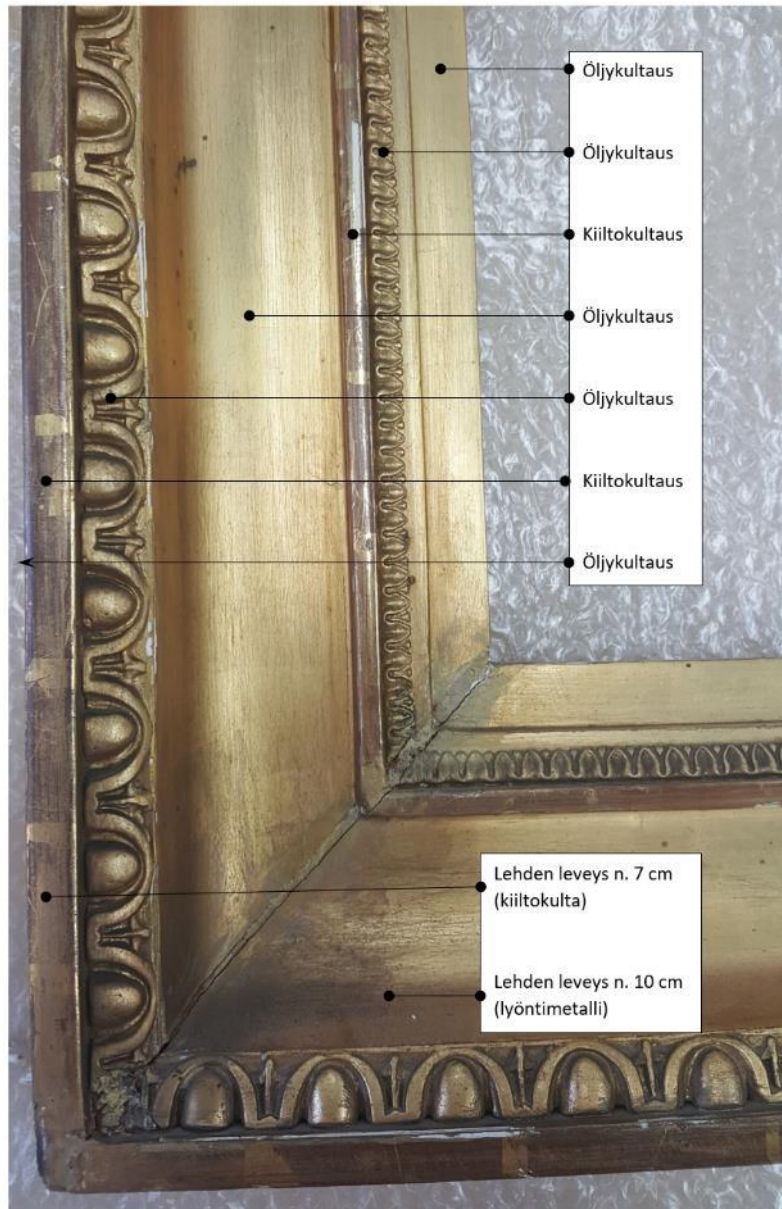
Kuva 2. Kehys Fredrikissä käytetyt kultausmenetelmät ja metallilehtien leveydet.

Kehys *Fredriikkiä* ja *Bernhardia* konservoituessa eri kultausmenetelmät tunnistettiin ensin silmämääräisesti ja liuotinkokein. Kehys *Fredrikissä* tasaisten suorakulmaisten listojen päällä oleva kiiltokultaus oli helposti tunnistettavissa kiiltävän pintansa, kultalehden leveyden ja esiin tulleen punasävyisen polumenttisaven ansiosta. Muut kehyksen osat todettiin öljykullatuiksi himmeän kiiltonsa ja veteen liukenemattoman olemuksensa vuoksi. Öljykullatuilla alueilla todettiin olevan etanoliin liukeneva kellertävän värinen pintakäsittely, joka voidaan olettaa olevan shellakkaa. Röntgenfluoresenssispektroskopiaa

(X-Ray Fluorescence eli XRF) käyttämällä voitiin todeta, että kultaa sisältävää metallia oli käytetty vain kiiltokullatuilla alueilla ja muiden alueiden, mukaan lukien ulkoreunojen kultaukseen on käytetty kuparia ja sinkkiä sisältävää messinkistä lyöntimetallia (Kuva 2).

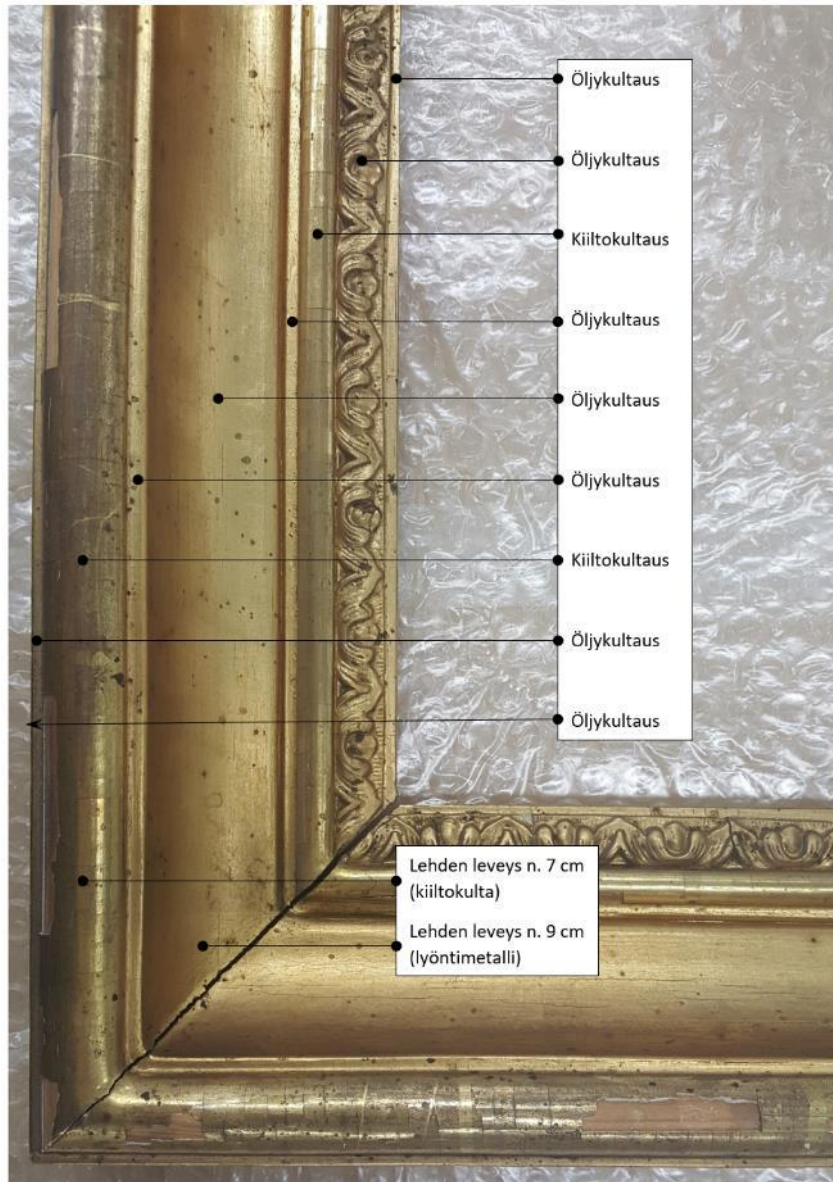
Kuva 3. Kehys *Bernhardissa* käytetyt kultausmenetelmät ja metallilehtien leveydet.

Kehys *Bernhardissa* kultausmenetelmän tunnistaminen ei ollut silmämääräisesti itsestään selvää, sillä punasävyistä polumenttia ei ollut selkeästi näkyvissä. Kultausmenetelmät tunnistettiin ensin pienille alueille tehtyjen liuotinkokeiden avulla. Puolipyöreiden listojen päällä oleva kultaus liukeni veteen ja todettiin näin kiiltokultaukseksi. Tulosten varmistamiseksi tehtyjen XRF-mittausten perusteella puolipyöreiden listojen pinnalta

otetuissa mittauksissa löydettiin kultaa. Kehyksen koristelistasta, kouru ja ulkoreunat todettiin öljykullatuksi, veteen liukenemattomuutensa takia (Kuva 3). Näiltä alueilta ei XRF-mittauksissa havaittu kultaa, vaan kuparia ja sinkkiä, minkä perusteella näiden alueiden kultaukseen on käytetty messinkistä lyöntimetallia. Kourun ja ulkoreunojen pinnalla havaittiin veteen liukeneva, himmeä pintakäsittely joka voidaan olettaa olevan eläinliimaa.

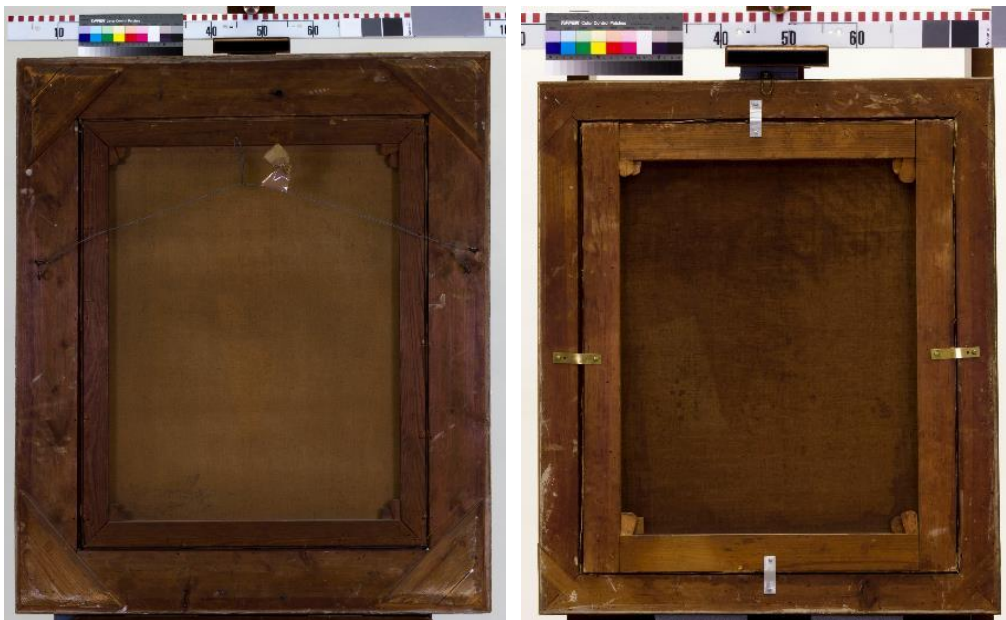
Kuva 8. Kehykset *Fredrik* (vas.) ja *Bernhard* (oik.) takaa päin, ennen kiinnitys- ja ripustusmekanismien poistoa (Kehysten koot eivät ole suhteessa toisiinsa).

Ennen konservointi- ja restaurointitoimenpiteitä kehykset irrotettiin niihin kuuluvista kankaalle maalatuista havupuisesta kehikosta pingotetuista tauluistaan (Kuva 8). Kehys *Fredrik* oli kiinnitetty maalaukseensa kuparinauloilla ja ripustukseen oli käytetty neljään silmukkaruuviin solmittua rautalankaa. Kehys *Bernhard* oli kiinnitetty maalaukseen metallisilla kiinnityslevyillä ja ruuveilla. Ripustusta varten kehykseen on kiinnitetty metallinen silmukka sen yläosaan.

Viimeinen konservointitoimenpide dokumentoinnin lisäksi oli laittaa kehyksiin kuuluvat muotokuvat takaisin paikoilleen (Kuva 24). Kehys *Bernhardissa* vanhat kiinnitysmekanismit olivat käyttökelpoisia ja maalaus laitettiin takaisin kehykseen niitä käyttämällä. Kehys *Fredrikissä* maalaus oli ollut kiinni kehyksessä kuparinauloilla. Samaa kiinnitysmenetelmää ei enää käytetty taulun uudelleenkiinnittämisessä, sillä naulaamalla maalauksen kehykseen, tulee vaurioittaneeksi maalauksen pohjana olevaa kangasta. Naulojen sijaan maalaus kiinnitettiin paikalleen alumiinisia kiinnityslevyjä ja ruuveja käyttämällä.

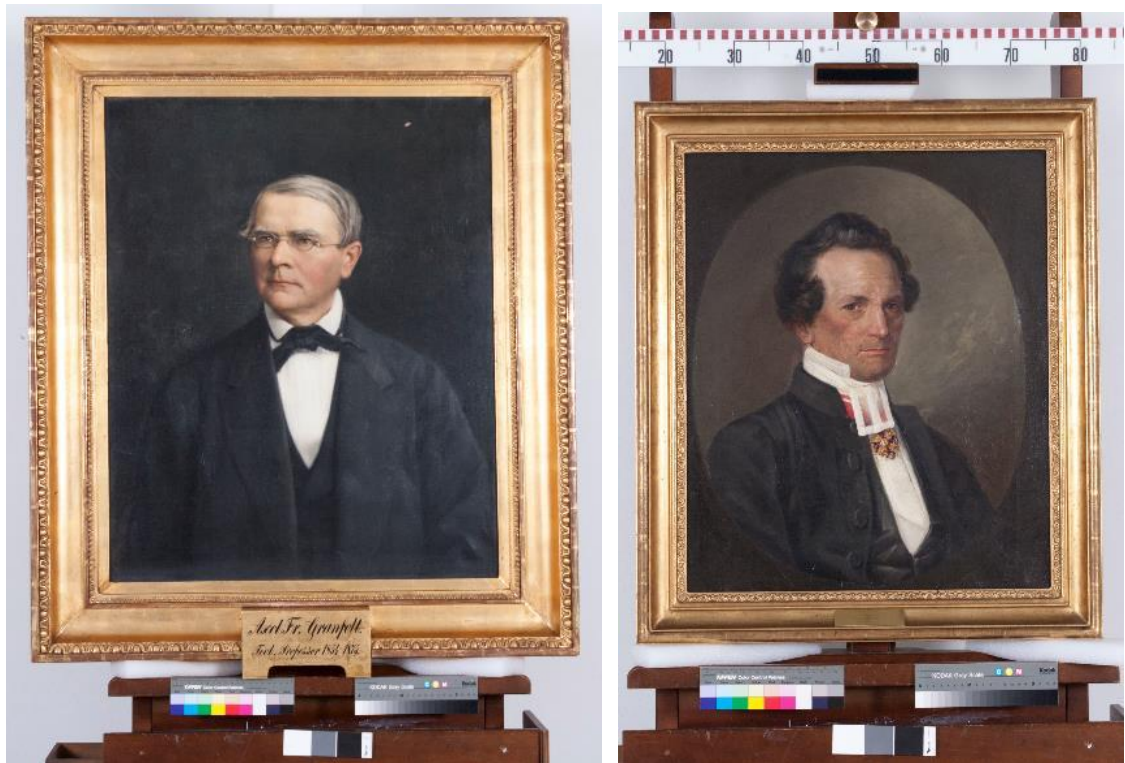
Kuva 25. Kehykset *Fredrik* (vas.) ja *Bernhard* (oik.) konservoinnin jälkeen. (Kuvat eivät ole oikeassa koossa suhteessa toisiinsa.)

Toisin kuin alun perin ajateltiin, lisähaastetta opinnäytteeseen toi erityisesti parempikuntoisempi kehys *Fredrik*. Kehyksen suurehko koko toi haastetta sen liikutteluun. Lisäksi kehyksen vanhat retusoinnit aiheuttivat päänsärkyä, niin pronssimaalin poiston, kun sen jälkeen jättämän paljastuneen lyöntimetallin suhteen. Kehys *Bernhard* oli haasteellinen sen irtoilevan ja hyvin hauraan pohjustuksen takia. Molemmat kehykset saatiin kuitenkin stabiiliin tilaan ja esteettisesti parempaan kuntoon (Kuva 25).

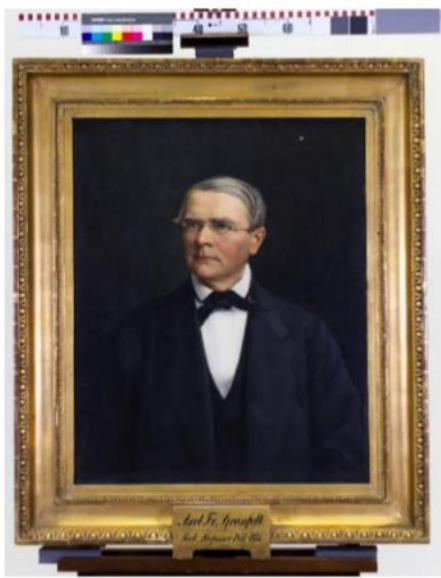
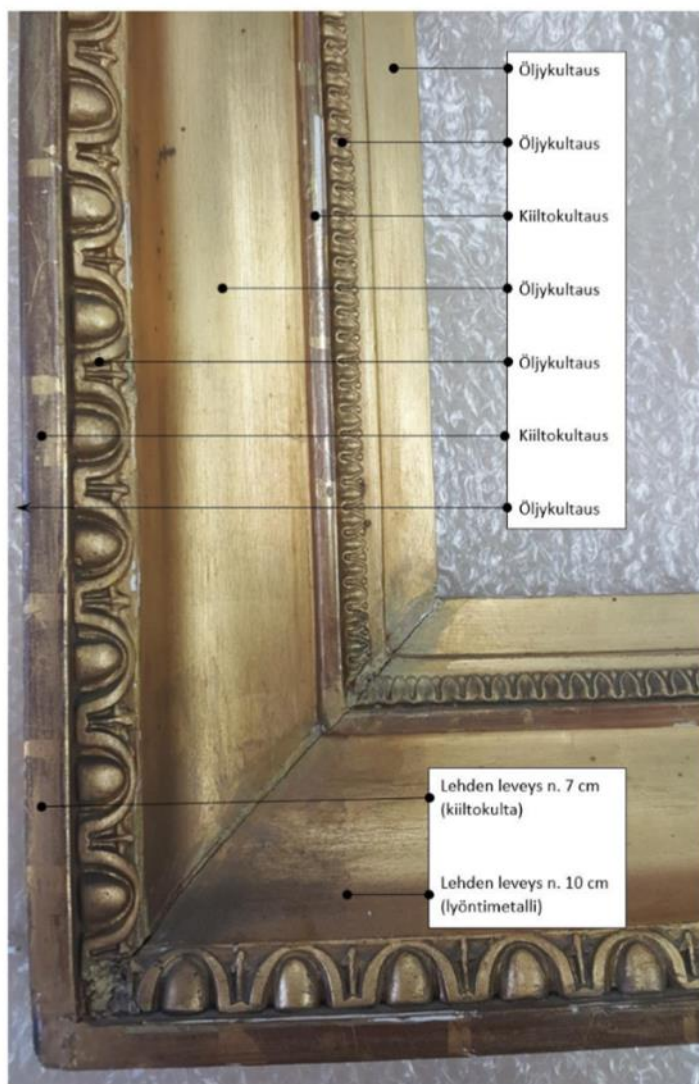
FREDRIK

Puinen profiililista. Kaksi koristelistaa, joista sisempi lampaankieli- ja ulompi munasauvakoristeinen. Ohut pohjustus. Uloin lista ja kourun tasainen huippulista kiiltokullattu. Muuten öljykullattu.

Kuvaus <input checked="" type="checkbox"/> havupuu <input type="checkbox"/> lehtipuu <input type="checkbox"/> muu / mikä?	Kunto <input checked="" type="checkbox"/> hyvä <input type="checkbox"/> välttävä <input type="checkbox"/> huono <input type="checkbox"/> erittäin huono
Vauriot <input checked="" type="checkbox"/> likainen <input type="checkbox"/> halkeamat <input type="checkbox"/> isoja palasia puuttuu <input type="checkbox"/> pieniä palasia puuttuu	<input type="checkbox"/> palaset irtoamassa <input type="checkbox"/> pintavaurioita biologiset vauriot
Kommentit Puu hyvässä kunnossa. Kulmasaumat auenneet kosteusolosuhteiden vaikutuksesta, täytetty aiemmin valkoisella kitillä.

Vauriot	Kommentit
<p><input checked="" type="checkbox"/> Puuttuvat alueet</p> <p><input type="checkbox"/> Irtoamassa palasina</p> <p><input type="checkbox"/> Irronneet alueet</p> <p><input checked="" type="checkbox"/> Halkeamat / krakelyyrit</p> <p><input type="checkbox"/> Jauhomainen, puuroutunut</p> <p><input type="checkbox"/> Muuta (mitä?)</p>	<p>Pohjustus suurelta osin hyväkuntoinen, ulkoreunoista ja kulumista pohjustus lohkeillut irti. Koristelustojen alkuperäiset alueet hyvässä kunnossa. Kaikissa kulmissa paikkaukset ja retusoinnit, jotka tehty aiemmin.</p>

Kuvaus	Kunto
<p>Uloin lista ja kourun tasainen huippulista kiiltokullattu. Muuten öljykullattu.</p>	<p><input type="checkbox"/> hyvä</p> <p><input type="checkbox"/> välttävä</p> <p><input checked="" type="checkbox"/> huono</p> <p><input type="checkbox"/> erittäin huono</p> <p><input type="checkbox"/> vaikea arvioida</p>
Vauriot	Kommentit
<p><input checked="" type="checkbox"/> pinnalla pölyä</p> <p><input checked="" type="checkbox"/> likainen</p> <p><input checked="" type="checkbox"/> naarmuja, hankaumia</p> <p><input type="checkbox"/> väri muuttunut</p> <p><input type="checkbox"/> kosteusvaurioita</p> <p><input checked="" type="checkbox"/> pintakäsittely irtoamassa</p> <p><input type="checkbox"/> pintakäsittely irronnut</p>	<p>Suurin osa vaurioitumisesta on tapahtunut kiiltokullatuilla alueella. Öljykullatut alueet melko hyvässä kunnossa.</p>

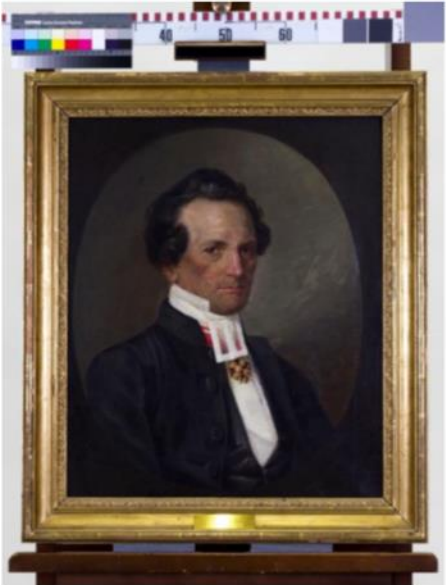
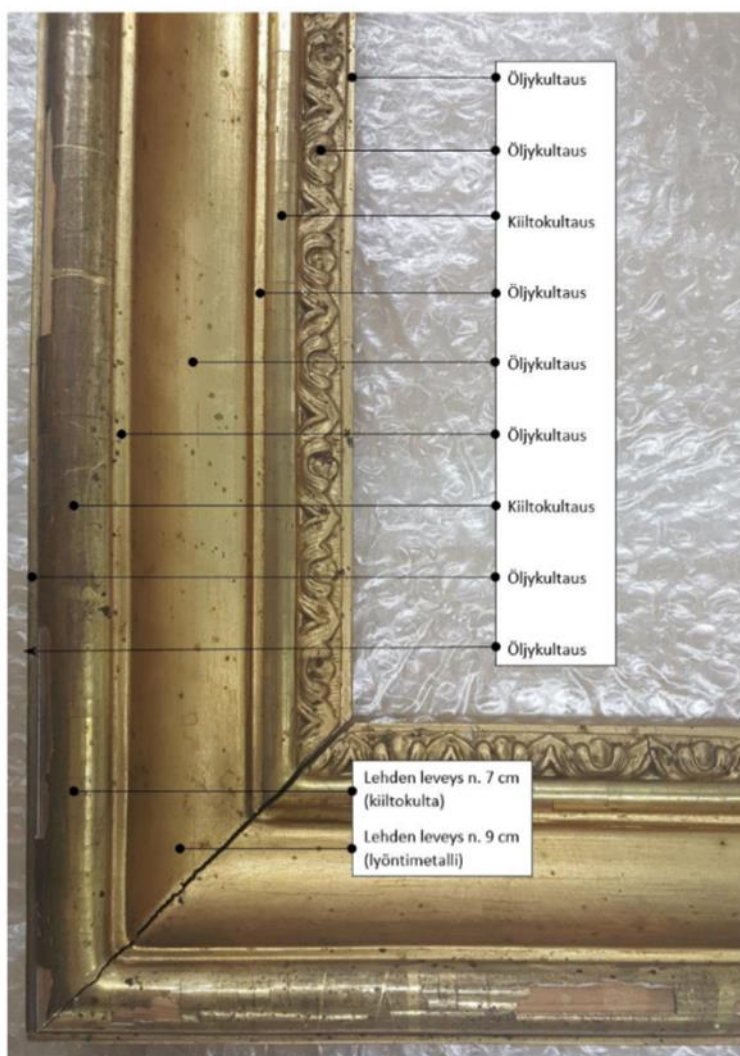
BERNHARD

Puinen profiililista, jossa ohut pohjustus, sisimpänä ohut koristelista.

Kuvaus <input checked="" type="checkbox"/> havupuu <input type="checkbox"/> lehtipuu <input type="checkbox"/> muu / mikä?	Kunto <input checked="" type="checkbox"/> hyvä <input type="checkbox"/> välttävä <input type="checkbox"/> huono <input type="checkbox"/> erittäin huono
Vauriot <input checked="" type="checkbox"/> liikainen <input type="checkbox"/> halkeamat <input type="checkbox"/> isoja palasia puuttuu <input type="checkbox"/> pieniä palasia puuttuu	<input type="checkbox"/> palaset irtamassa <input type="checkbox"/> pintavaurioita biologiset vauriot
Kommentit Puu hyvässä kunnossa. Liitokset auenneet, tämä johtuu puun kuivumisesta ja kutistumisesta.

Vauriot	Kommentit
<p>X Puuttuvat alueet X Irtoamassa palasina X Irronneet alueet X Halkeamat / krakelyyrit <input type="checkbox"/> Jauhomainen, puuroutunut <input type="checkbox"/> Muuta (mitä?)</p>	<p>Puolipyöreiden listojen päältä pohjustus kauttaaltaan irtoamassa ja osittain pudonnut pois puun kutistumisen takia. Kourussa pohjustus hyvässä kunnossa. Koristelista on hyvin kiinni rakenteessa, siinä on kompolle tyypillisissä poikkittaisia halkeamia.</p>

Kuvaus	Kunto
<p>Puolipyöreillä listoilla vesiliukoinen kiiltokultaus. Koristelista öljykullattu. Muilla alueilla lyöntimetallista tehty öljykultaus ja vesiliukoinen pintakäsittely (eläinliima)</p>	<p><input type="checkbox"/> hyvä <input type="checkbox"/> välttävä X huono <input type="checkbox"/> erittäin huono <input type="checkbox"/> vaikea arvioida</p>
Vauriot	Kommentit
<p>X pinnalla pölyä X likainen X naarmuja, hankaumia <input type="checkbox"/> väri muuttunut <input type="checkbox"/> kosteusvaurioita X pintakäsittely irtoamassa X pintakäsittely irronnut</p>	<p>Puolipyöreät listat vaativat välitöntä konservointia. Muut alueet melko hyvässä kunnossa.</p>

Materiaali	Erittäin tarpeellinen	Tarpeellinen	Suosittelava	Ei tarpeen	Kommentit
Rakenne		X			Auenteiden liitoksien täyttö
Puu			X		Puhdistus
Pohjustus	X				Pohjustuksen kiinnitys takaisin puusiin
Viimeistely	X				Kittaus ja retusointi.

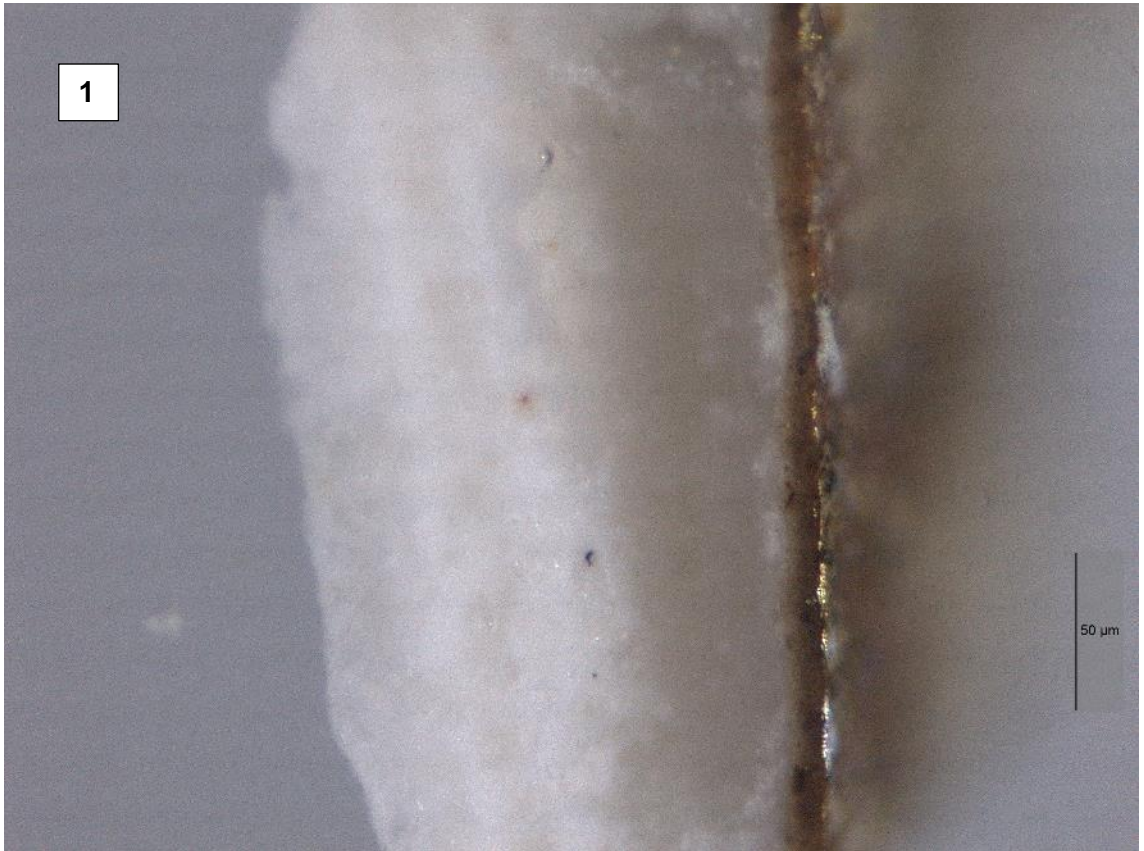
Näyte 1

Kultalehti on voimakkaasti kulunut. Polumenttikerros näkyy kuvassa tummanpunaisena kerroksena.

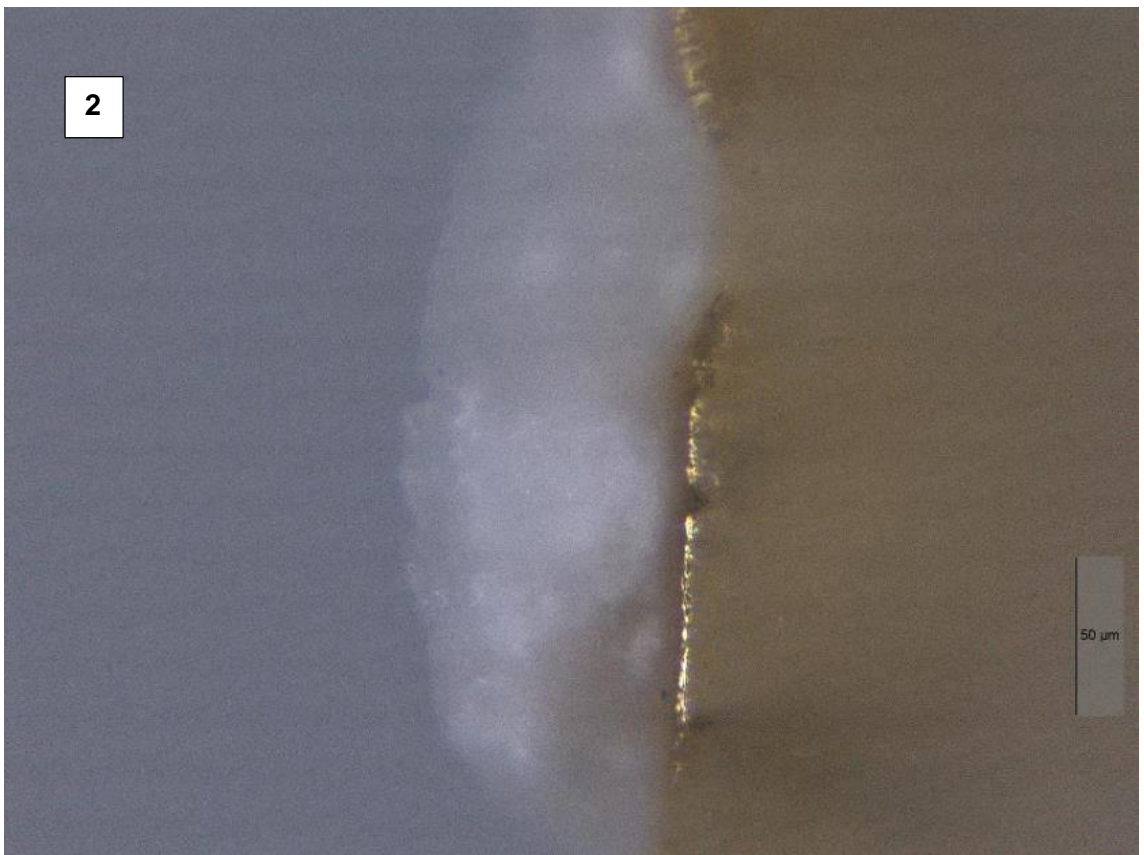
Näyte 2

Metallilehti on paksumpi kuin edellisessä. Ei näkyvissä värillistä polumenttikerrosta.

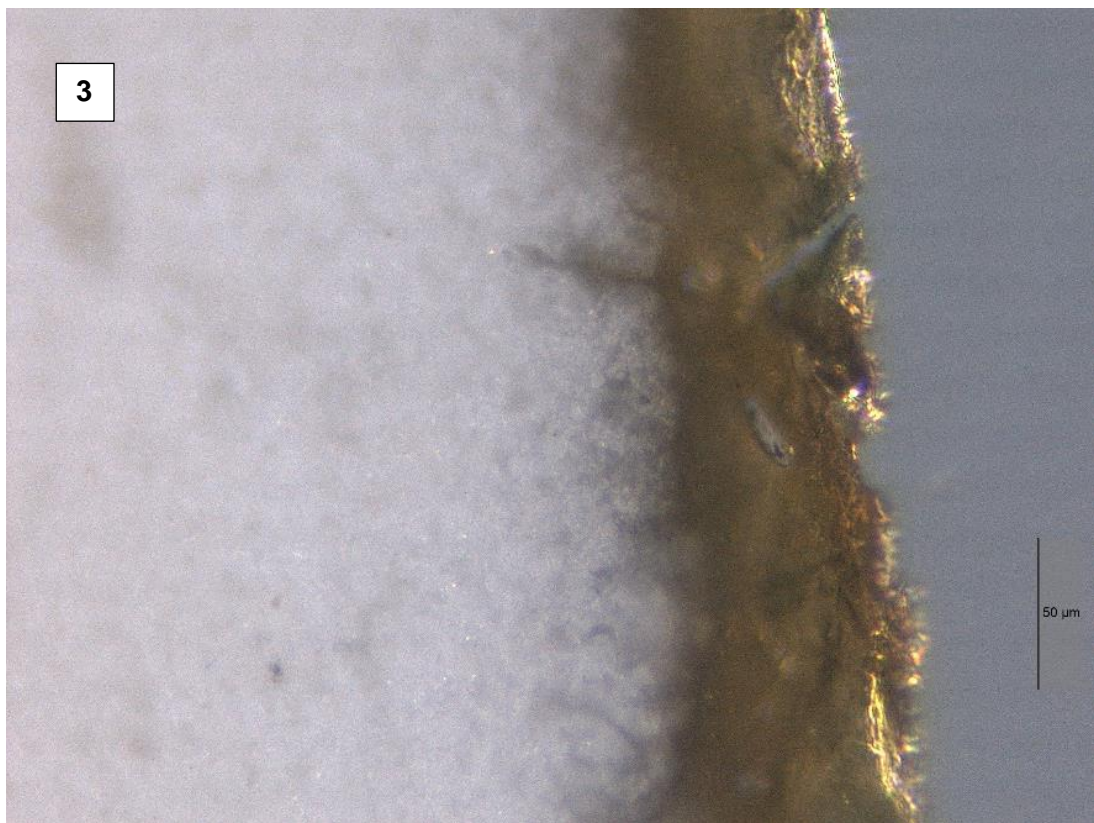
Näyte 3

Metallilehden alla näkyvissä läpinäkyvätkö öljykerros.

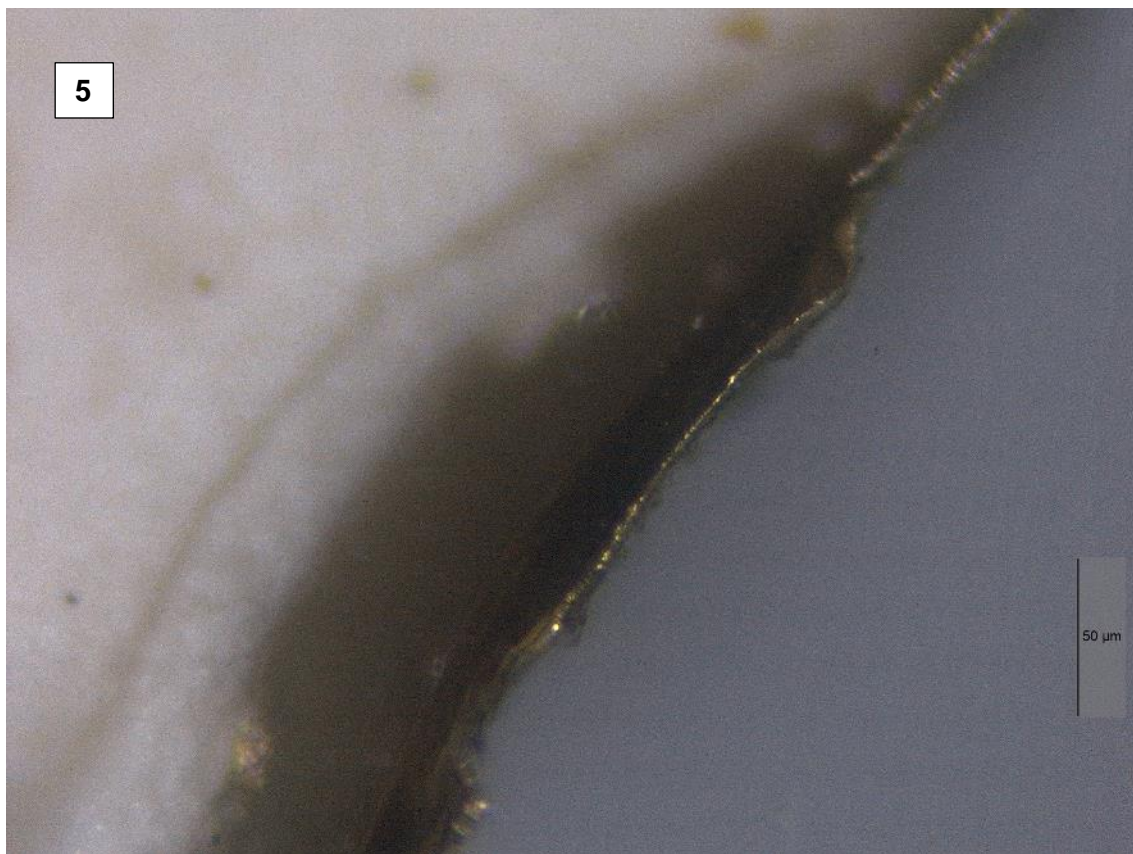
Näyte 5

Metallilehden alla näkyvissä läpinäkyvätkö öljykerros.
