VIILUN 1-KUIVAUSKONEEN TEHOLLISEN KÄYNTIAJAN JA
TUOTANTOTEHOJEN LISÄÄMINEN

Opinnäytetyö
Kesäkuu 2018

Toimeksiantaja
UPM Plywood Oy, Joensuun vaneritehdas

Title
Increasing the Efficient Running Time and Production Rate of the 1-Veneer Dryer
Commissioned by
UPM Plywood Oy, Joensuu Plywood Mill

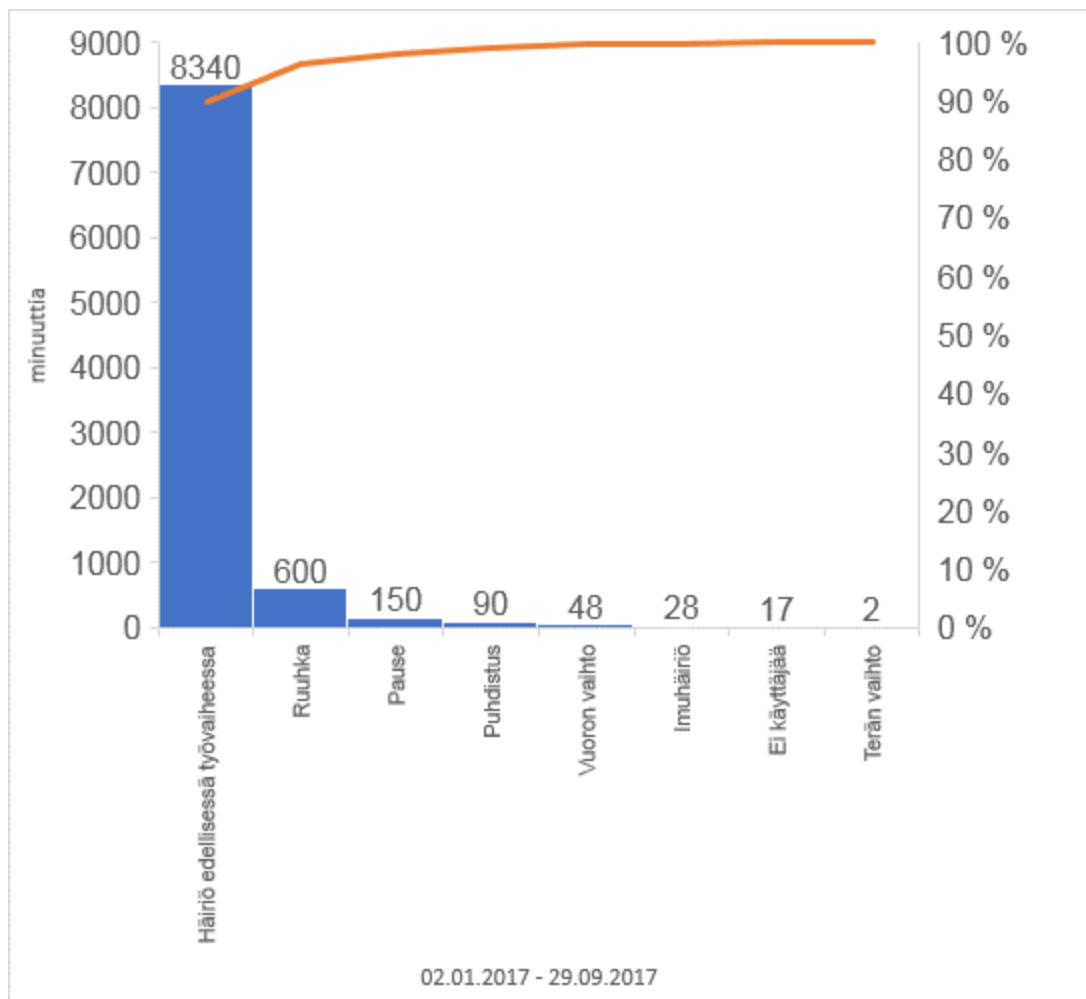
Kuvio 1. 1-kuivauskoneen Pareto -kaavio.

Kuviosta 1 nähdään, että ajallisesti suurimman osan häiriöistä aiheuttaa ”Häiriö edellisessä työvaiheessa”, jonka osuus on yli 90 %. Viilun kuivausprosessia edeltävään työvaiheeseen, ei ole kuitenkaan tarkoitus puuttua tässä opinnäytetyössä. Toiseksi suurimman osan aiheuttaa ruuhka.

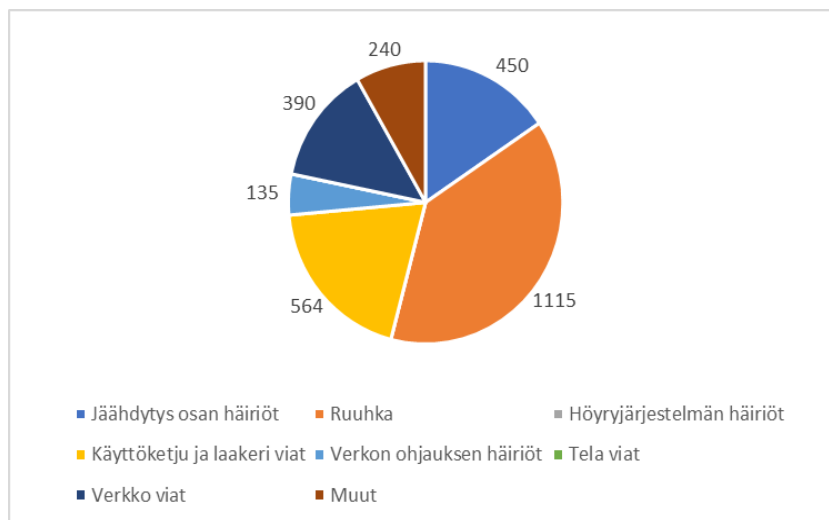
Kuvio 2. 1-kuivauskoineen häiriöjakauma minuutteina koko vuodelta 2017.

Keräsin Joensuun vaneritehtaan tiedonkeruujärjestelmän ”vuorokommentit” osiosta kaikki 1-kuivauskonetta koskevat häiriökirjaukset vuodelta 2017. Vuoromestari kirjaa vuorokommentteihin koneeseen aiheutuneita häiriötä, joita tiedonkeruujärjestelmä ei ole tunnistanut. Kuviosta 2 nähdään 1-kuivauskoneeseen syntyneiden häiriötyyppien jakauma vaikutusajan mukaan.

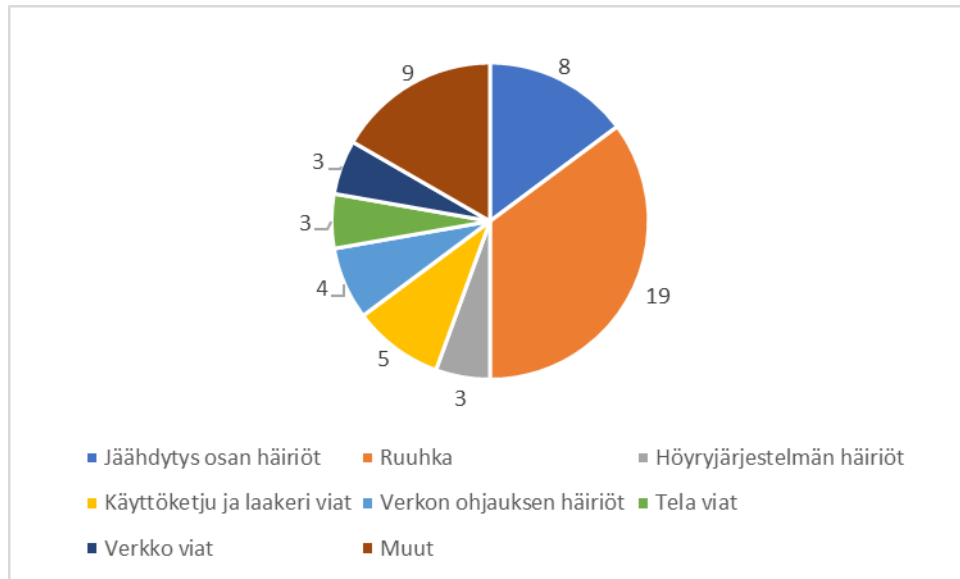
Kuvio 3. 1-kuivaukoneen häiriöjakauma kappalemäärinä koko vuodelta 2017.

Kuviossa 3 on esitetty vastaava häiriöjakauma vuorokommentteihin kirjattujen häiriöiden kappalemäärien mukaan.

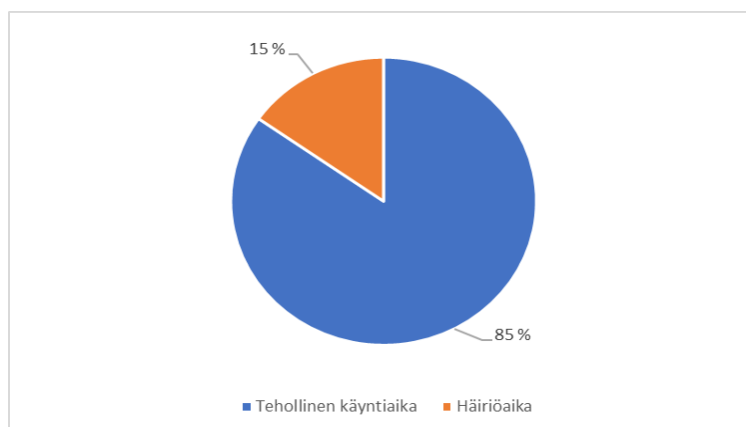
**Kuvio 4. 1-kuivauskoneen tehollinen käyntiaika.**

Kuviossa 4 on esitetty 1-kuivaajan tehollinen käyntiaika. Tehollinen käyntiaika on saatu vähentämällä häiriöaika kokonaisseurantaajasta.

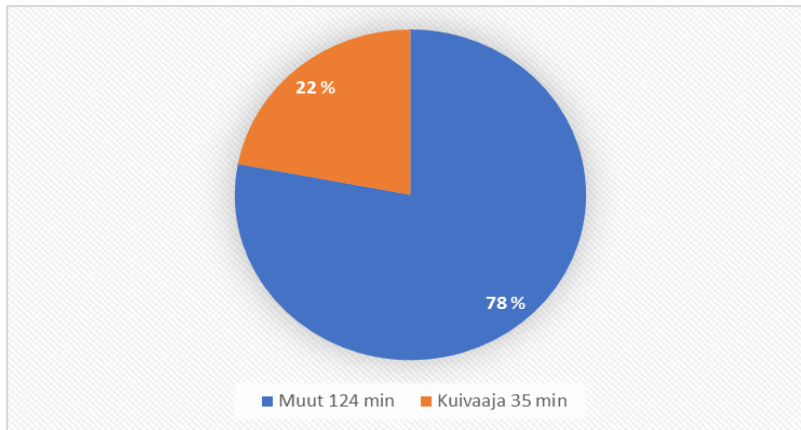
Kuvio 5. 1-kuivauskoneen pysähtymisen syiden osuudet.

Tässä opinnäytetyössä keskitytään edellä esitetyn kuvion ”kuivaaja” osuuteen, jonka osuus kaikista kirjaamistani häiriöistä seurantatutkimuksessa on 22 %. Loput 78 % ovat muiden tekijöiden aiheuttamia pysähdyksiä kuivauskoneeseen. Muita pysähdyksiä ovat muun muassa aiemmassa työvaiheessa sattuneet häiriöt, kuten pöllien odottelua sorveille. Kuviossa 5 esitetyt ajat perustuvat kirjaamiini häiriöaikoihin.

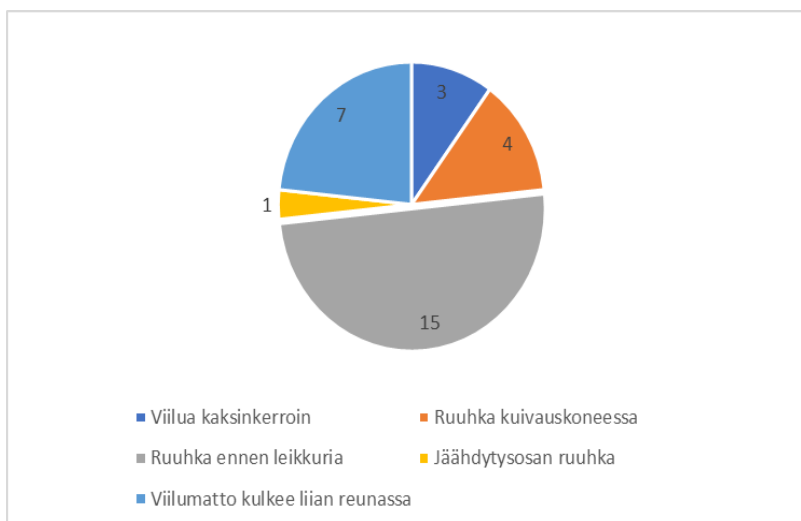
Kuvio 6. Seurantatutkimuksen havaintoja 1-kuivauskoneesta.

Kuviossa 6 on esitetty seurantatutkimuksessa tekemieni havaintojen osuudet kappalemäärinä.

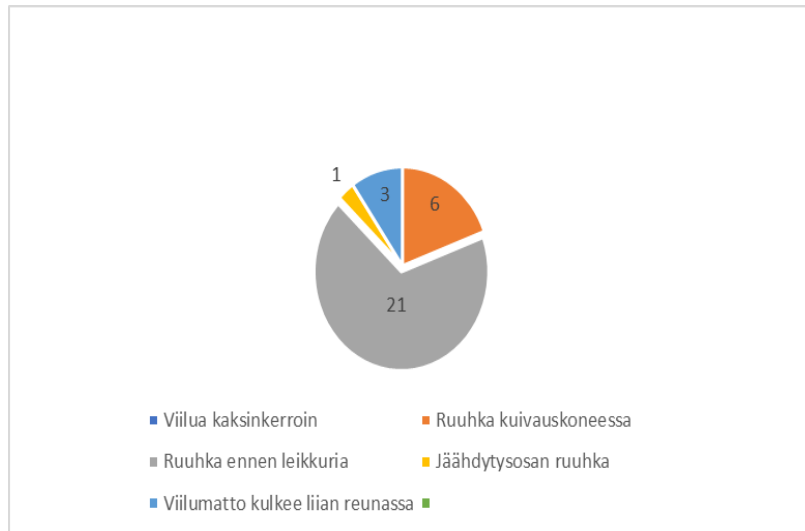
Kuvio 7. Häiriöaikoja minuutteina 1-kuivauskoneesta seurantatutkimuksessa.

Häiriöaikajakauma perustuu tekemiini havaintoihin ja niiden vaikutusaikoihin. Seuranta ajasta 31 minuuttia oli kuivauskoneen häiriöaikaa, joka on noin 4 % koko seuranta ajasta.
