Martin-Fredrik Rikkinen

# Betonipeitteen puutteen vaikutukset paikalla valetuissa pilareissa

Metropolia Ammattikorkeakoulu

Tripla by YIT on Keski-Pasilaan rakenteilla oleva kolmen korttelin kokonaisuus, joka sisältää pysäköintilaitoksen, kauppakeskuksen, hotellin, toimistoja sekä asuntoja.

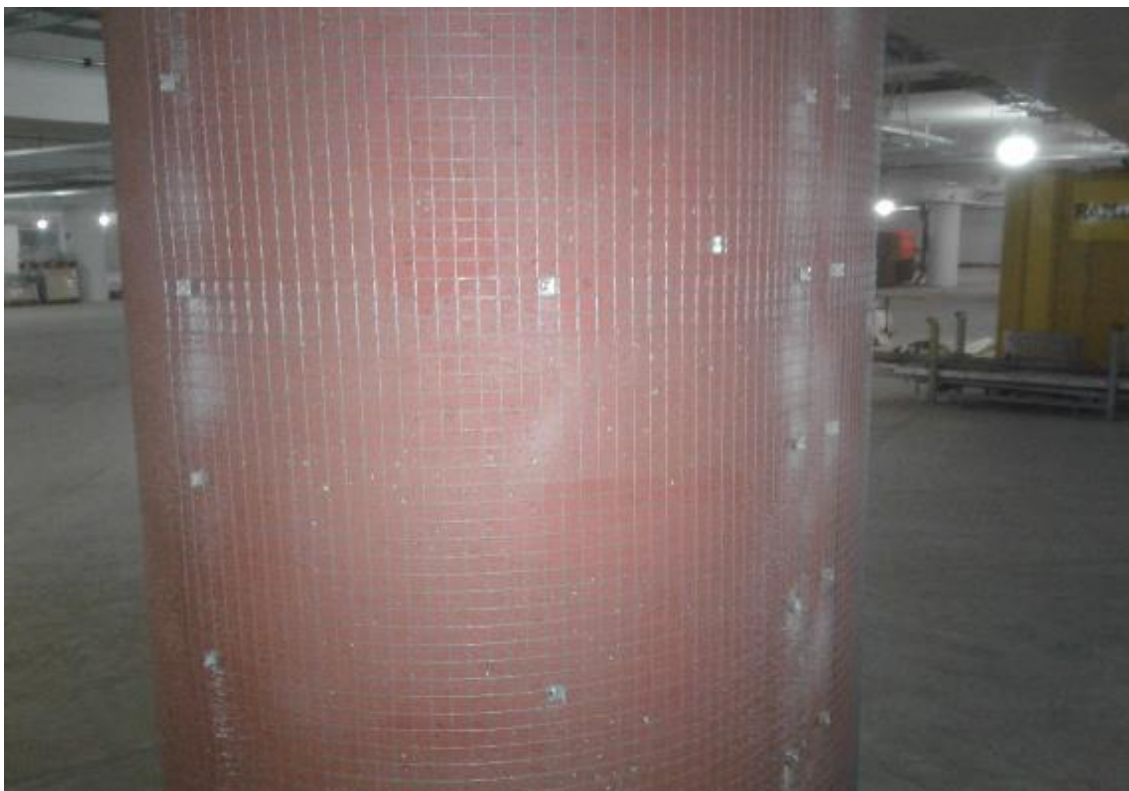
Kuva 17 Pilari valmiina rappausta varten

Jokainen pilari tarkistettiin rappauksen jälkeen ja ne dokumentoitiin Congrid-järjestelmään.
