Pitkän tähtäimen suunnitelma (PTS) ja kuntoarvio

As Oy Onnenpesä

Opinnäytetyö

Syksy 2018

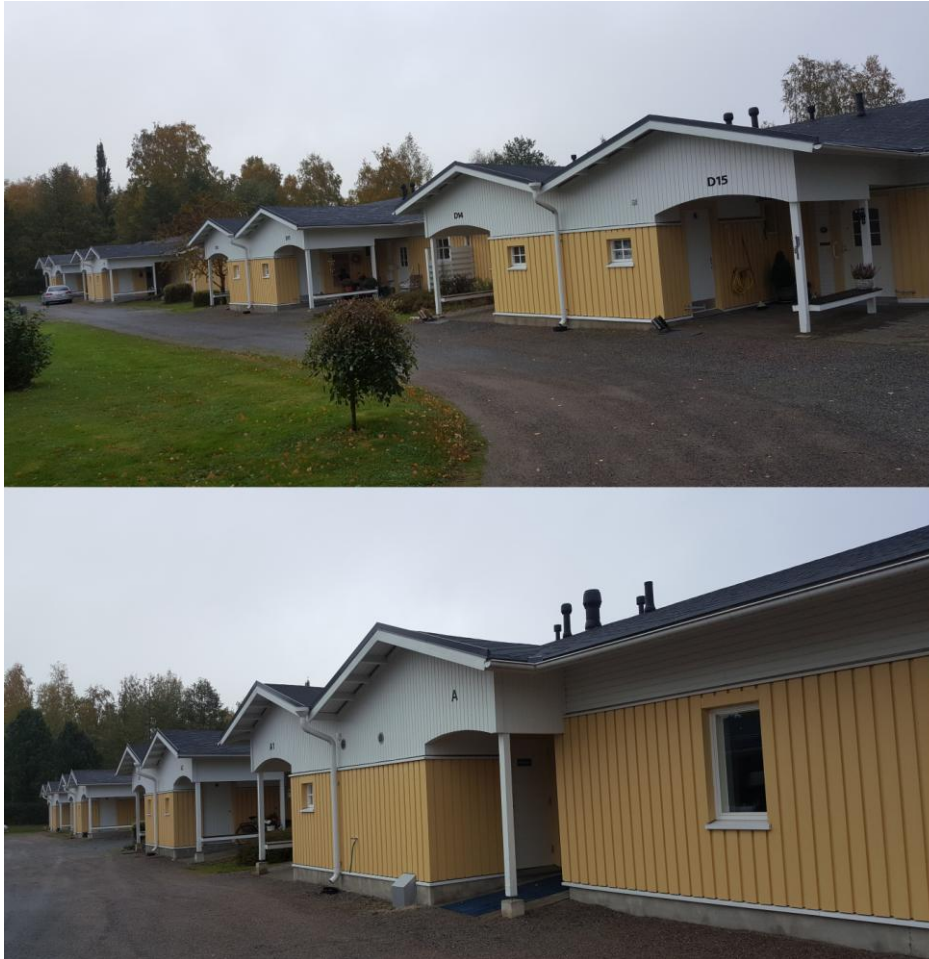
Kuva 1. Yleiskuva kohteesta

Kiinteistöön kuuluu neljä asuinrivitaloa, joissa on puuverhoiltu ulkoseinä loma-laudoituksilla (Kuva 1). Lisäksi kaksi autokatosta, joissa on autopaikkoja 15 kpl, myös näissä puupaneeliverhous. Taloyhtiön tarkemmat tiedot ilmoitetaan taulukossa (Taulukko 2).

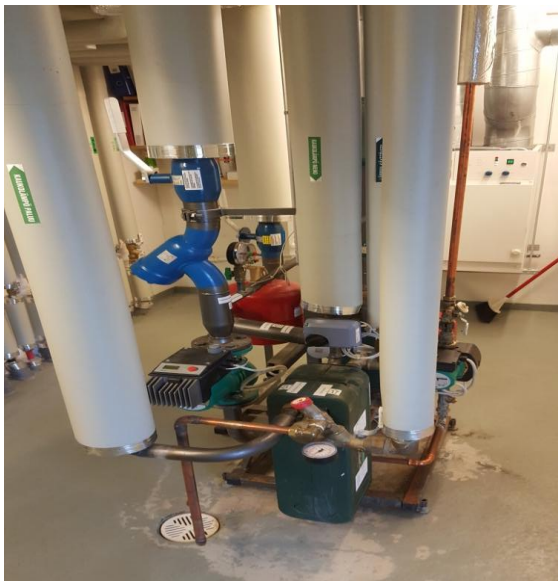
Taloyhtiössä on vesikeskuslämmitys ja sen lämpö tuotetaan kaukolämmöllä (Kuva 14). Tilojen ja käyttöveden lämmitys kaukolämpötekniikalla (Cetetherm Oy). Arvioinnin yhteydessä kaukolämpölaitteiston kunto on todettu asianmukaiseksi (Kuva 15). Käyttöveden lämmönvaihtimen teho 152 kW ja lämmityksen lämmönvaihtimen teho 67 kW. Säätyyksikkönä Ouman EH-203. Lämmönluovutus tapahtuu lattia-
lämmityksen kautta.

Kuva 14. Kaukolämpö meno- ja paluuputket.

Lämmitysjärjestelmien tarkempaa arviointia esitetään teetettäväksi asiantuntijalla.

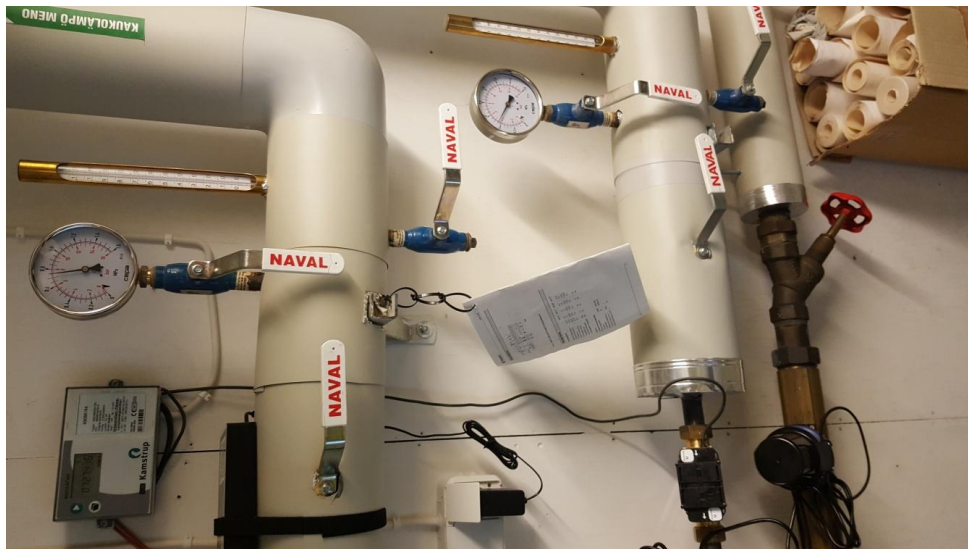
Kuva 15. Kaukolämpöputket ja -mittarit.

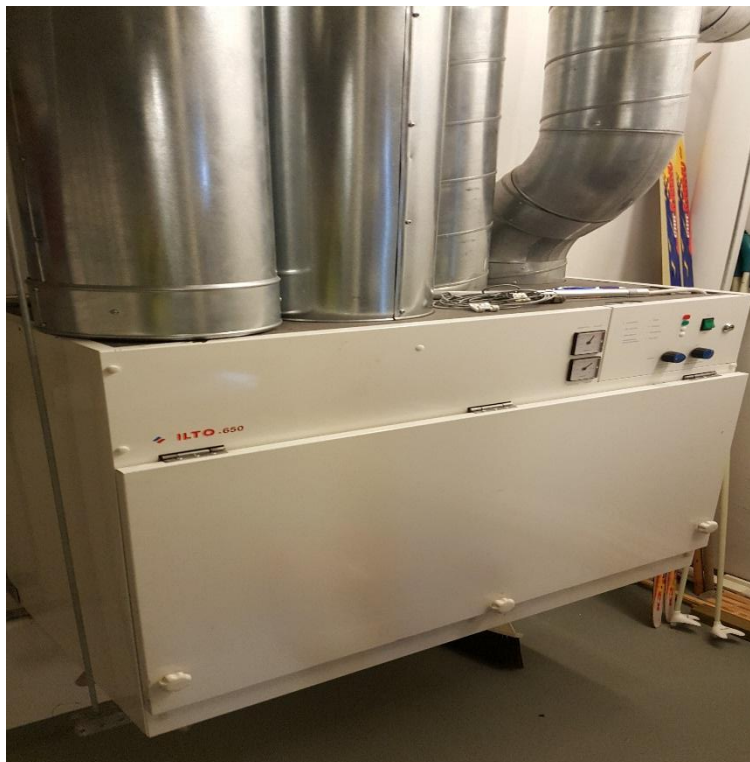
Taloyhtiössä on koneellinen ilmanvaihto. Ilmanvaihtokoneet ovat huoneistokohtaisia (Kuva 18). Huoltoyhtiö vaihtaa suodattimet kaksi kertaa vuodessa. Ilmanvaihtokanavat on puhdistettu ja säädetty 2012.

Kuva 18. Ilmanvaihtokone.
