## KUNTOARVIO JA PERUSKORJAUSSUUNNITELMA

Tapiola, Mikko  
Satakunnan ammattikorkeakoulu  
Rakennustekniikan koulutusohjelma  
Toukokuu 2010  
Uusitorppa, Mari  
Sivumäärä: 31  
Liitteitä: 6

## CONDITION ASSESSMENT AND RENOVATION PLAN

## KUNTOARVIO

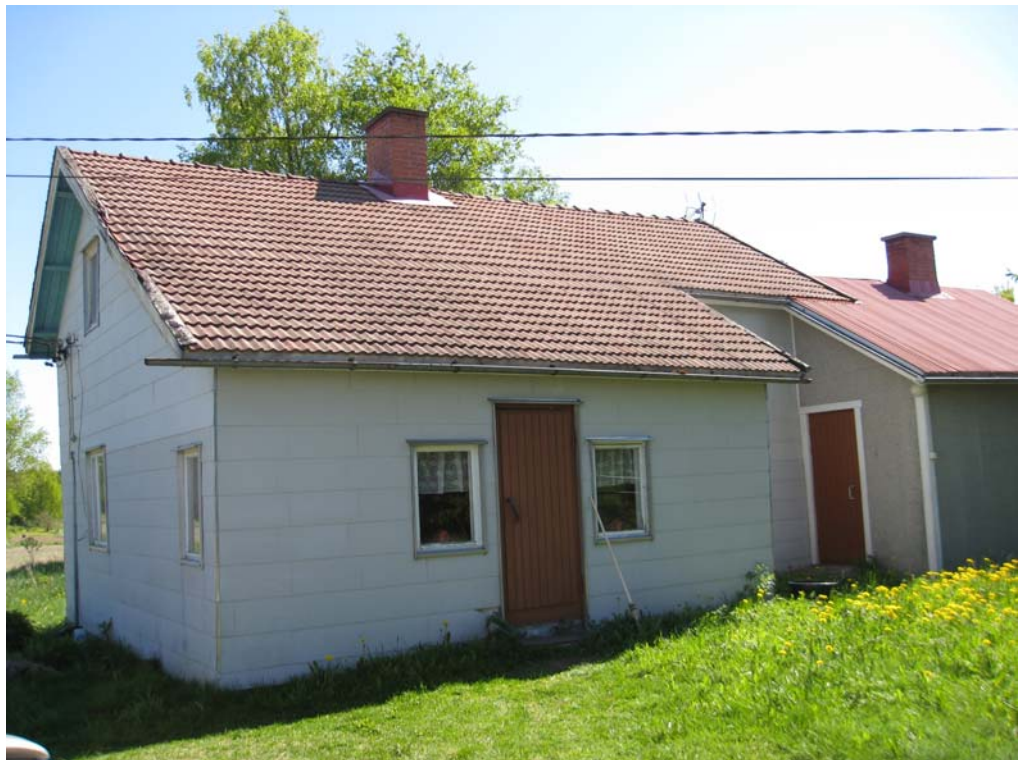
Julkisivu on karaatti- ja mineriittilevyistä tehty. Saumat ovat aukeilleet karaattilevyistä ja mineriittilevyissä on halkeamia ja kulmia on lohkeillut. Mineriittilevyt sisältävät asbestia, joka on terveydelle erittäin vaarallista. Ehjistä levyistä asbestia ei vapaudu, mutta rikkoutuneista vapautuu. Mineriittilevyjen purkuun suositellaan käytettäväksi asbestipurkuun valtuutettua urakoitsijaa.

Kuva 1 Julkisivu edestä (kuvannut Mikko Tapiola)

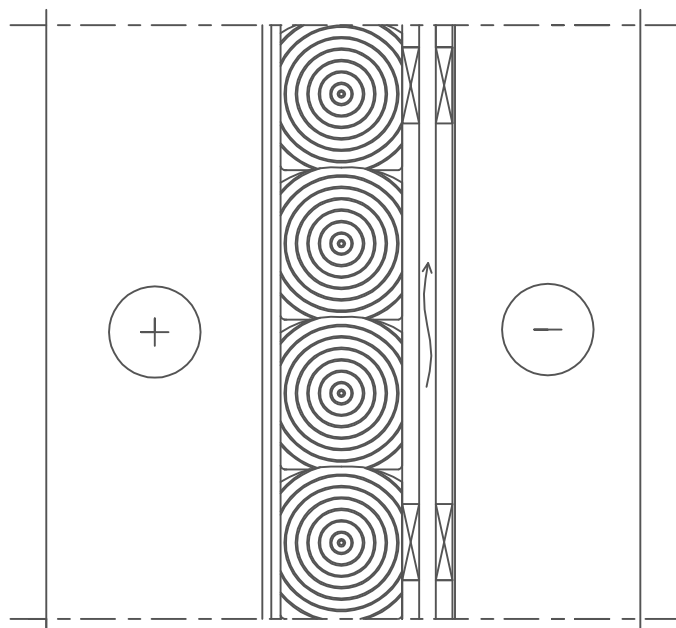
US1

1. Mineriitti 3mm
2. Vaakakoolaus 22\*50 K-400
3. Ilmarako 22mm
4. Oikaisukoolaus 22\*50 K-600
5. Tervapaperi
6. Hirsi 160mm
7. Huokolevy 12mm
8. Lastulevy 12mm
- Yhteensä: 253mm

U-ARVO 0,55 W/m<sup>2</sup>\*K

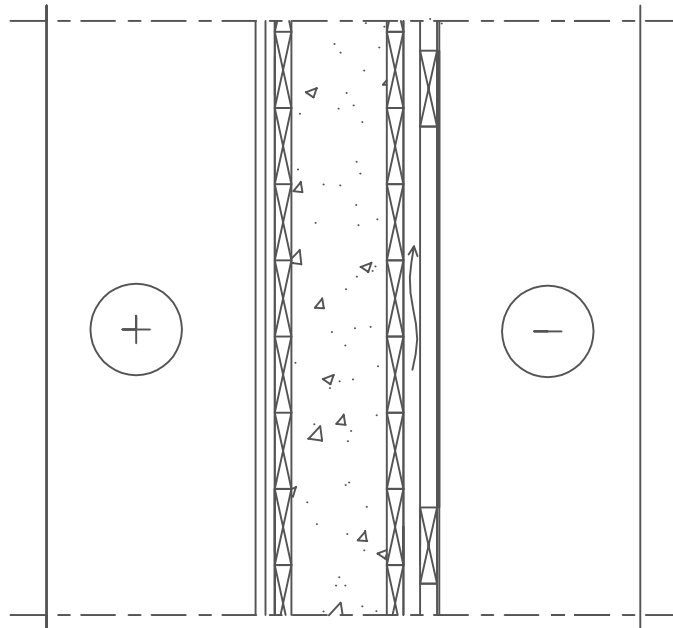
US2

1. Mineriitti 3mm
  2. Vaakakoolaus 22\*50 K-400
  3. Ilmarako 22mm
  4. Tervapaperi
  6. Lauta 22mm
  7. Runko 50\*125 ja Puru 125mm
  8. Lauta 22mm
  9. Huokolevy 12mm
  10. qyproc 13
- Yhteensä: 241mm

0,43

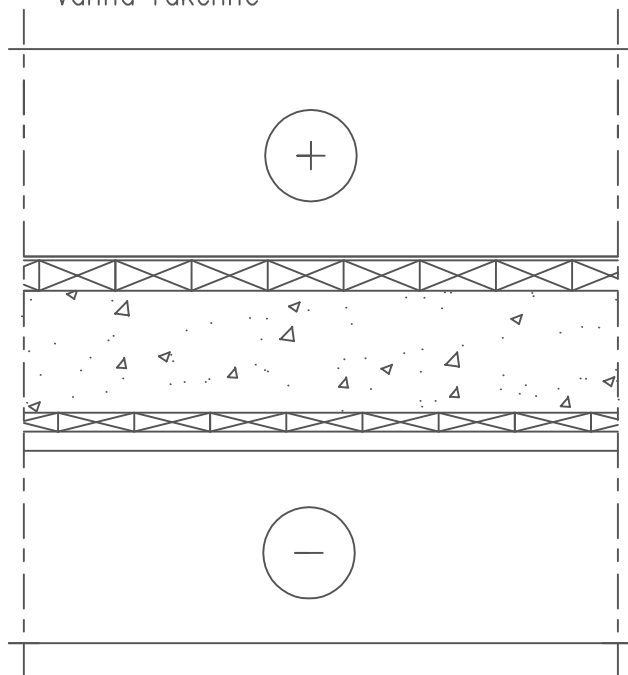
AP1

0,43

1. Muovimatto
  2. Lankku 40mm
  3. Runko 160\*160 ja Puru 160mm
  4. Tervapaperi
  5. Lauta 22mm
  6. Lauta 22mm
- Yhteensä: 244mm
