PRO-TEC-MOOTTORINPUHDISTUSAINEIDEN TESTAUS

Niilo Pistemaa
Opinnäytetyö
2018
Kone- ja tuotantotekniikan tutkinto-ohjelma
Oulun ammattikorkeakoulu

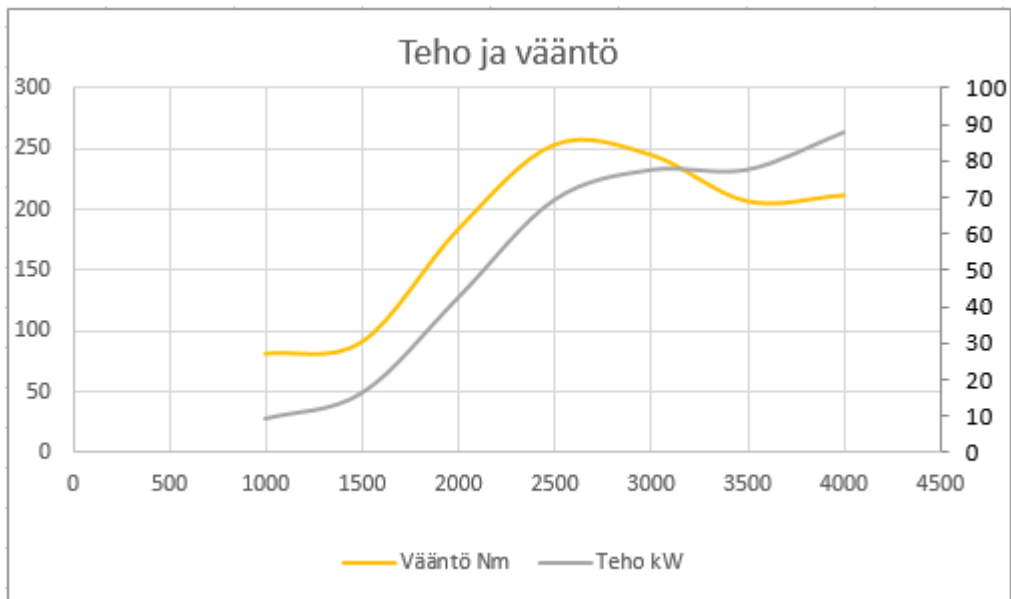
Lexus valittiin mukaan testaukseen, koska epäiltiin hiukkassuodattimen tukkeutuneen. Samalla päädyttiin puhdistamaan myös imusarja, sillä sen tiedettiin olevan karstoittunut pakokaasun takaisinkierätyksestä vuoksi. Työskentely aloitettiin tehomittauksella, jota seurasi imusarjan valokuvaus ja hiukkassuodattimen vastapaineiden ja lämpötilojen luku testerillä. Vastapaineet ja lämpötilat luettiin käyntilämpimästä moottorista ilman kuormitusta ja tulokset ovat taulukossa 1. Tehomittauksessa ihmetystä aiheutti suuri ero tehtaan ilmoittamissa ja mitatuissa suoritusarvoissa. Mittauksen mukaan moottori tuottaa ainoastaan 90 kW:n tehon, kun valmistajan ilmoittama moottoriteho on 130 kW. Myös maksimi vääntömomentissa oli huomattavaa eroa, sillä mitattu vääntömomentti oli vain 296 Nm kun tehtaan ilmoittama on 400 Nm. Mittaustulokset ovat kuvassa 12.

KUVA 13. Moottorin teho- ja vääntökäyrät ennen puhdistusta. Vertailukelpoisuuden varmistamiseksi käytettiin ISO 1585 -standardin mukaista korjauskerrointa

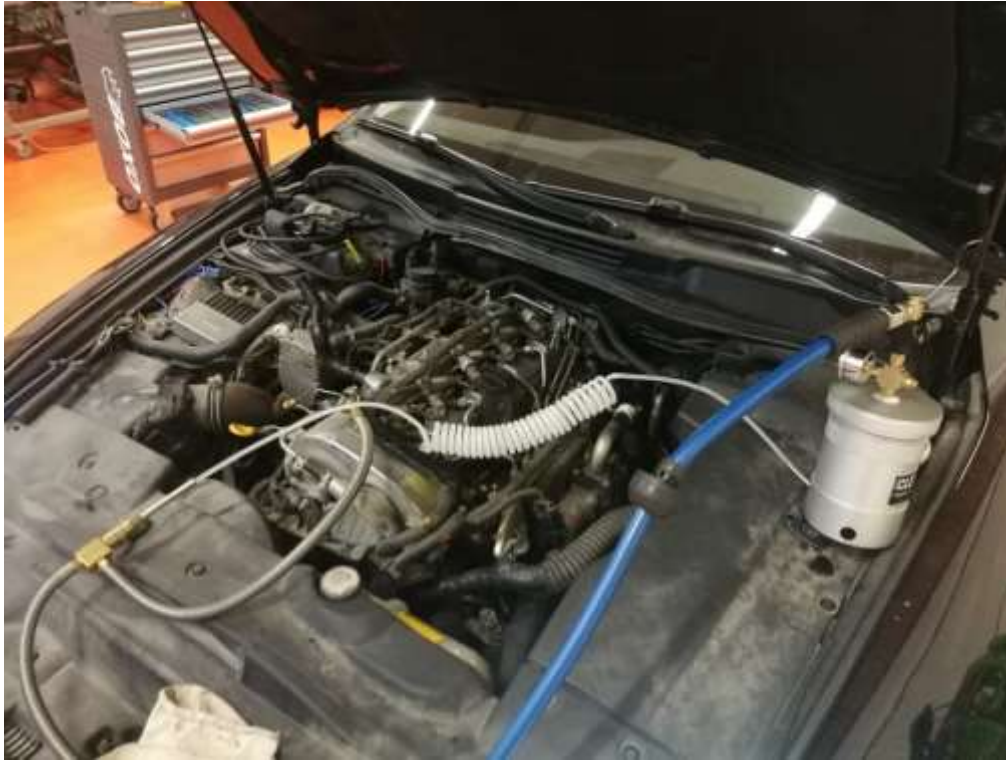
KUVA 14. Clear Flow -laite liitettynä ajoneuvoon.

Puhdistustoimenpiteet aloitettiin imusarjan puhdistamisella, johon käytettiin Triple X Intake Cleaneria. Vaikutusta tehostamaan lisättiin Oxicat-puhdistusainetta polttoainetankkiin. Imusarjan puhdistusaine annosteltiin Clear Flow -laitteella imuputkeen, heti ilmamasamittarin jälkeen. Clear Flow'n suutin asennettiin imuputkeen kiinnittyvän huohotinputken tilalle tämän irrottamisen jälkeen. Suutin kiinnitettiin painamalla se kumisessa putkessa olevaan reikään. Tämän jälkeen valmisteltiin puhdistuslaite käyttövalmiiksi sekä kytkettiin se paineilma-verkkoon kuvan 13 mukaisesti.

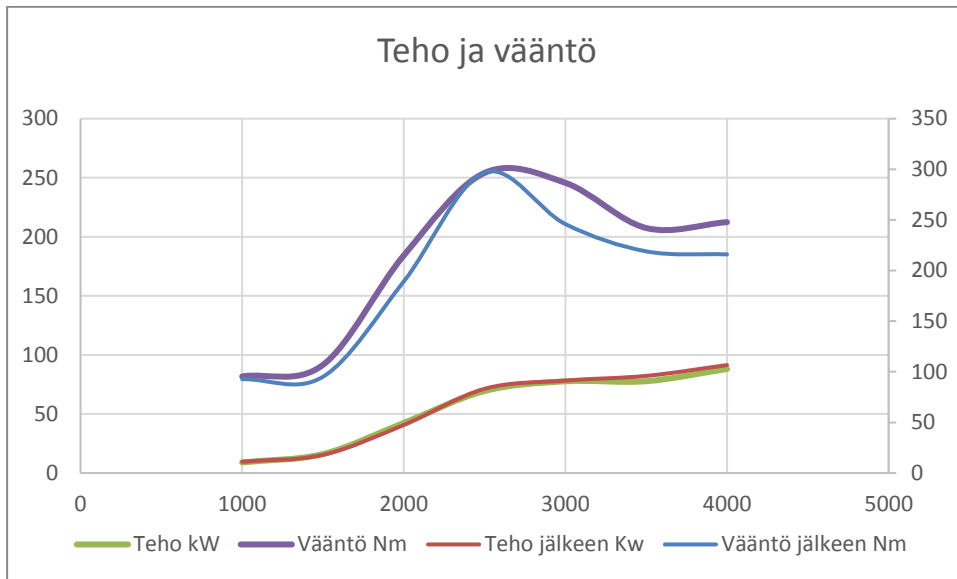
Puhdistustoimenpiteiden jälkeen tehtiin samat mittaukset kuin ennen puhdistusta. Suorituskykymittauksesta saadut tulokset olivat edelleen oudon pienet verrattuna tehtaan ilmoittamiin, mutta viimeisessä imusarjan kuvauksissa huomattiin ilmansuodattimen olevan todella likainen. Tukkeutunut suodatin oli siis todennäköisin syy tehottomuuteen, sillä auton vikamuistissa ei ollut yhtään vikakoodeja tallentuneena. Valitettavasti ilmansuodattimen vaihdon tai mittauksen aikaisen poiston vaikutusta moottorin suorituskykyyn ei päästy enää kokeilemaan alustadynamometrillä, sillä auto täytyi luovuttaa takaisin omistajalleen. Kuvassa 14 moottorin suorituskyky ennen ja jälkeen puhdistustoimenpiteen. Kuvan 14 kuvaajasta näkee selvän eron ennen ja jälkeen tuloksen välillä.

KUVA 14. Moottorin teho- ja vääntökäyrät puhdistusta ennen ja sen jälkeen. Vertailukelpoisuuden varmistamiseksi käytettiin ISO 1585 -standardin mukaista korjauskerrointa

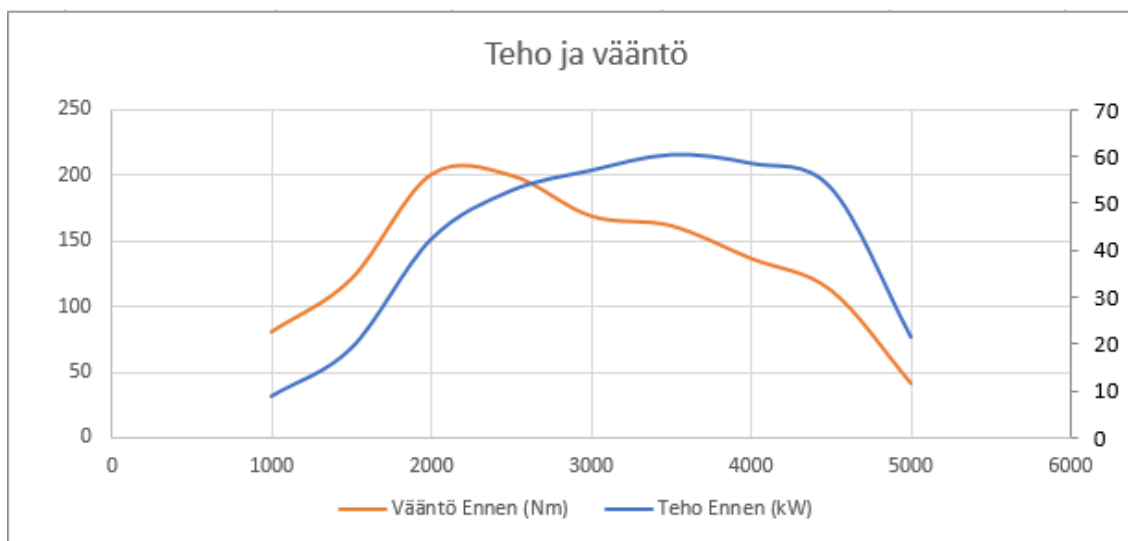
VW Touraniin tehtävä hiukkassuodattimen puhdistus toimenpide oli hyvin samanlainen kuin Lexuksessakin. Ensimmäisenä tehtiin suorituskykymittaus alustadynamometrillä, jonka tulokset näkyvät kuvassa 28. Tämän jälkeen hiukkassuodattimen lämpötilat ja paineet luettiin käyntilämpimästä moottorista ilman kuormaa käyttäen diagnostiikkatesteriä (taulukko 4).

KUVA 28. Moottorin teho- ja vääntökäyrät ennen puhdistusta. Vertailukelpoisuuden varmistamiseksi käytettiin ISO 1585 -standardin mukaista korjauskerrointa

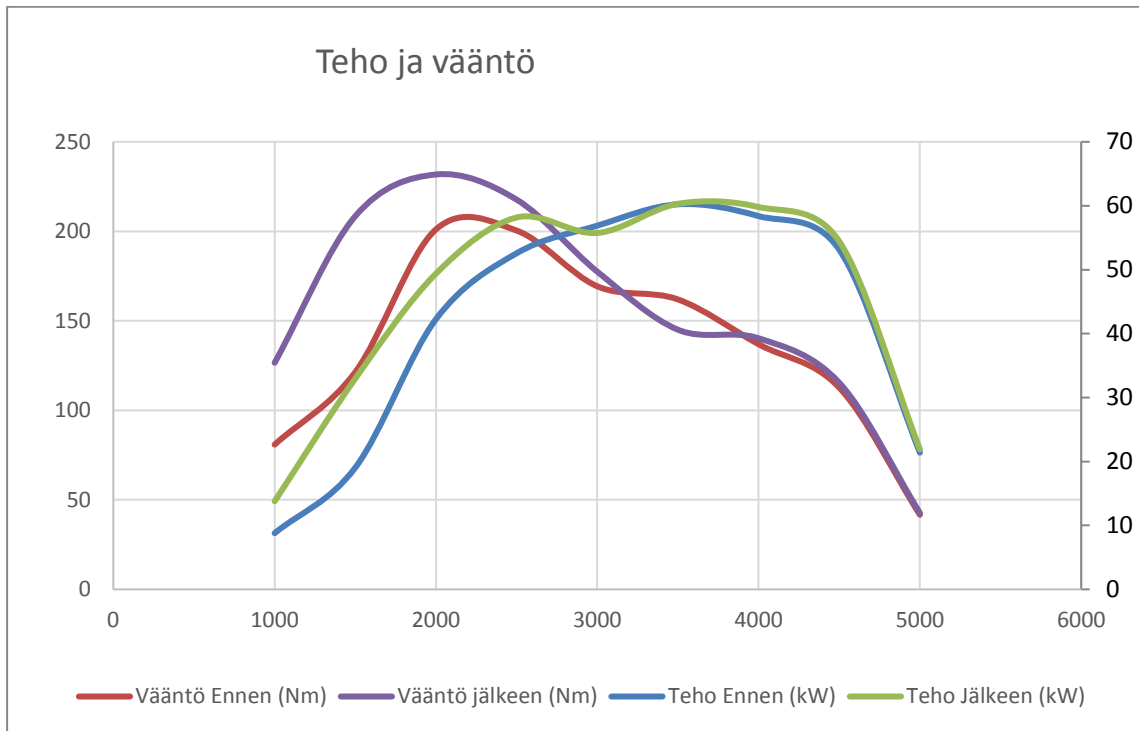
Suorituskyvyssä oli yllättäviä eroja mittauskertojen välillä, jotka näkyvät selkeästi kuvan 29 taulukossa. Puhdistustoimenpiteiden jälkeen saadut suoritusarvot ovat väännön osalta paljon suuremmat, ja teho kasvaa nopeammin kierrosluvun suhteen kuin ennen puhdistusta. Vaikutus on yllättävän suuri, sillä hiukkassuodattimen vastapaineissa ei ilmennyt juurikaan eroavaisuutta mittausten välillä, eikä autolle ollut tehty mitään muutoksia. Selkeimmin hiukkassuodattimen tilan muutos näkyi pakokaasujen lämpötiloissa, jotka olivat laskeneet noin 20°C jokaisessa mittapisteessä. Hiukkassuodattimesta mitatut lämpötilat ja paineet mittauspisteineen löytyvät alla olevasta taulukosta 6.

Mahdollinen syy puhdistuksen pieneen vaikutukseen tässä tapauksessa oli auton vähäinen ajosuorite, ja juuri ennen testikäyttöä ajettu 160 km:n siirtymä testipaikalle. Siirtymän vaikutus johtuu siitä, että auton oma järjestelmä suorittaa regeneroinnin hiukkassuodattimelle pidempien ajomatkojen aikana. Tällöin noki ehditään polttaa paremmin pois suodattimesta.

KUVA 29. Touranin teho- ja vääntömomentti kuvaaja. Vertailukelpoisuuden varmistamiseksi käytettiin ISO 1585 -standardin mukaista korjauskerrointa

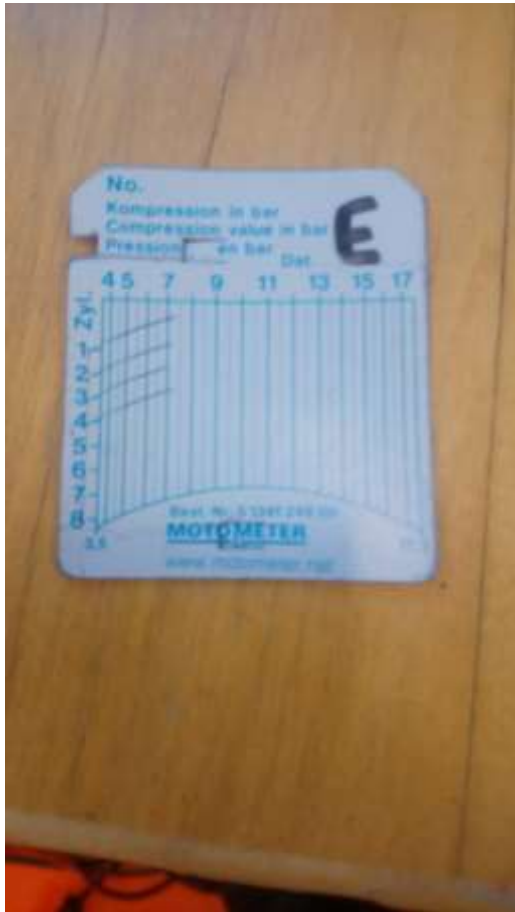
Toimenpide aloitettiin puristuspainemittauksella ja palotilojen kuvaamisella. Puristuspainemittaus suoritettiin käyntilämpöiseen moottoriin, ja moottorin käynnistyminen estettiin irrottamalla sytytystulpat sekä puolat. Kuvassa 30 ovat ennen puhdistamista mitatut puristuspaineet ja kuvassa 31 endoskooppi kuva männänpäällä olevasta palotilasta.

KUVA 30. Puristusaineet ennen puhdistusta

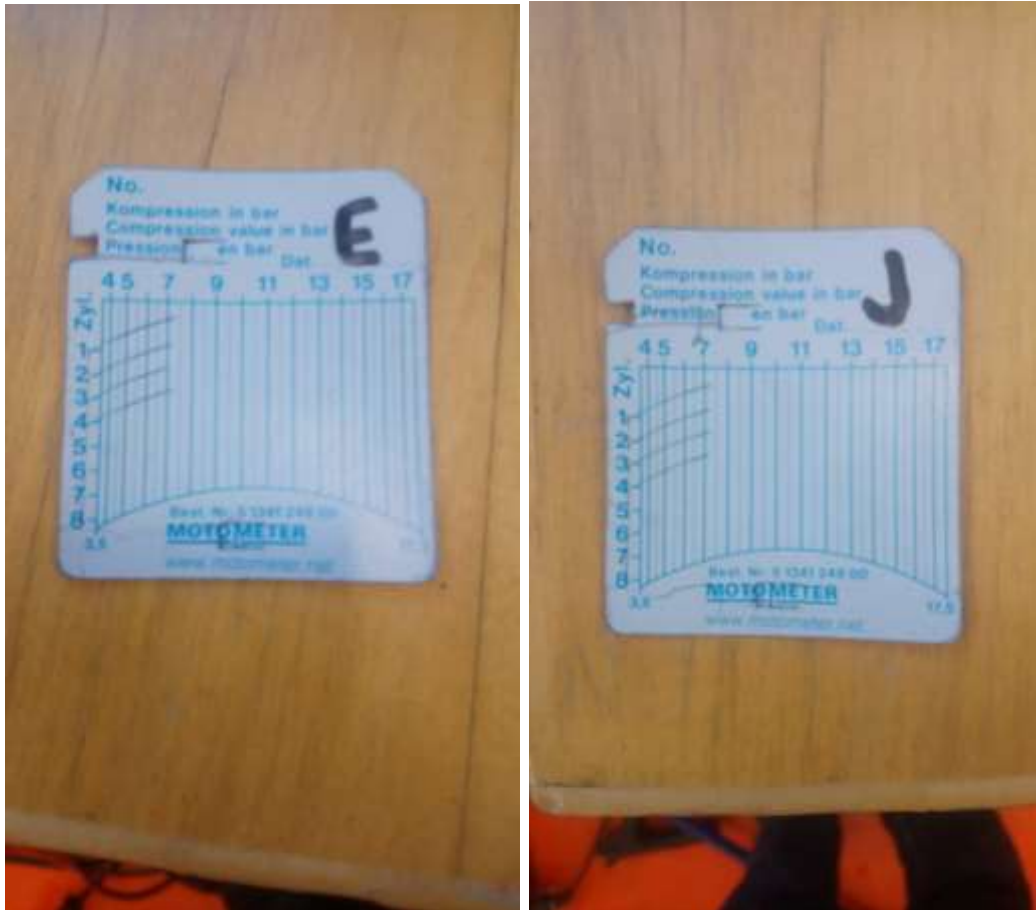
Mittaustuloksia ja kuvamateriaalia tarkastellessa huomaa selvästi aineen toimivuuden. Mäntien päällä oleva karsta on liuennut lähes kokonaan, ja myös puristusaineet ovat parantuneet kahdessa sylinterissä mikä viittaa venttiilien istukkapintojen puhdistumiseen. Kuvissa 32 ja 33 ovat ennen ja jälkeen otokset palotilasta, ja puristusaineiden ennen ja jälkeen tulokset kuva 34.

KUVA 34. Puristusaineet ennen ja jälkeen
