Opinnäytetyö (AMK)

SALON JYLYNJÄRVEN POHJAPATO

Salon jylynjärven pohjapato on yli 60 vuotta vanha järven säännöstelyä varten rakennettu pohjapato, joka on aikojen saatossa rapistunut ja mahdollisesti painunut. Nyt patoa on suunniteltu korjattavaksi. Keskeisimpinä asioina on järven säännöstely ja padon kynnyksen korkeus. Tämän opinnäytetyön tarkoituksena oli tutkia ja esitellä menetelmiä ja vaihtoehtoja pohjapadon korjaamiselle ja parantamiselle.

pohjapato, vedenpinnan säännöstely, kuntotarkastus, korjaussuunnitelma

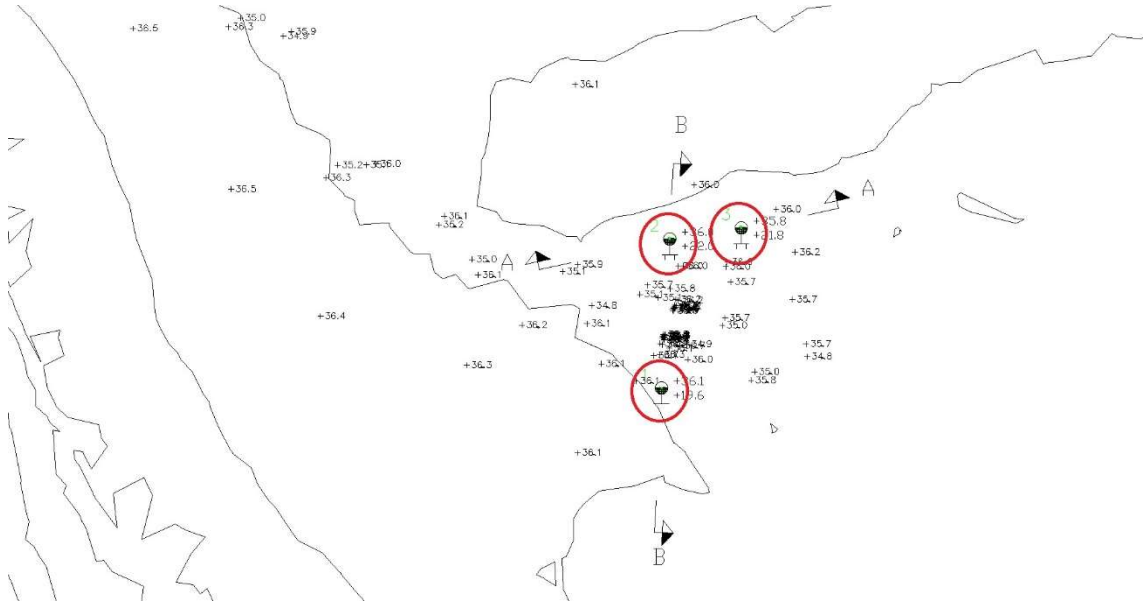
Padon lähellä tehtiin kolme painokairausta (kuva 5). Näistä kairauksista saatujen tulosten perusteella maaperä on joko löyhää savea tai silttiä noin 13 metrin syvyyteen (kuvat 7, 8 ja 9, liitteet 3 ja 4). Tämän alla on kestävämpää sora- ja moreenikerrosta. Kairauksen 3 perusteella maa on pehmeää savea ja silttiä kymmeneen metriin saakka. Tämän alla hieman kantavampaa soraa noin metri. Kova moreeni on tässä kohtaa 12,5 m syvyydessä. Kairaus 1 antaa samanlaisen tuloksen. Erona vain on, että maa on lohkarista 12 metrin syvyydessä, minkä jälkeen alkaa sorakerros. Painokairauksen 3 mukaan maa on savea ja siltti aina 13 metrin syvyyteen saakka, jonka jälkeen alkaa kova moreeni.

Kuva 5. Kairauspaikat (ympyröity punaisella). Uoman eteläpuolella tehtiin painokairaus 1. Kairaukset 2 ja 3 tehtiin uoman pohjoispuolelta viimeksi mainitun ollessa idempänä.

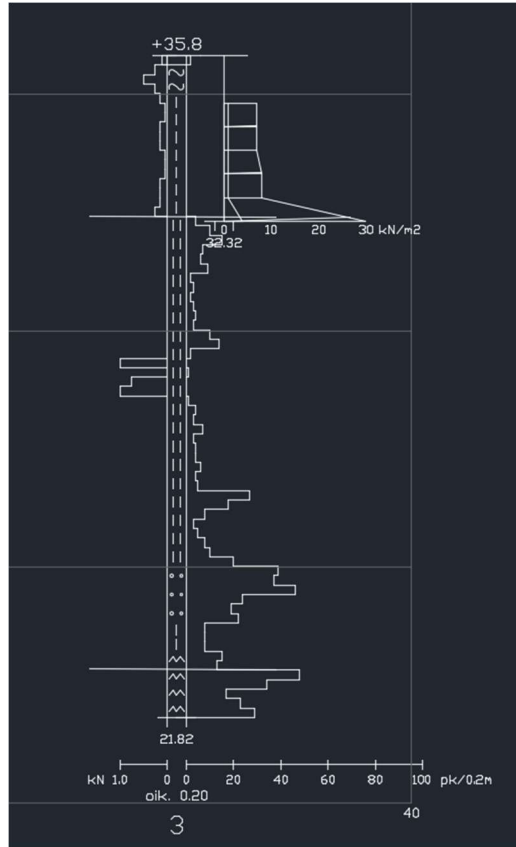
Painokairaus ei ole kaikkein paras kairaustyyppi pehmeän koheesiomaan määrittämiseen, ja siksi tulokset ovatkin suuntaa-antavia. Alueella tehty siipikairaus ei antanut luotettavaa tulosta maan turvepitoisuuden takia. Kuitenkin saadusta siipikairaustuloksesta voidaan kuitenkin päätellä maan olevan hyvin löyhää lähellä pintaa (kuva 6). Siipikairaus otettiin samasta pisteestä kuin painokairaus 3 (kuva 7).

Kuva 7. Siipikairaus ja painokairaus 3. Vaakaviivojen väli vastaa viiden metrin matkaa.
