**SAVUKAASUKANAVIEN PALKEIDEN KÄYTETTÄVYYDEN
PARANTAMINEN**

Aku-Santeri Ketola
Opinnäytetyö
Kevät 2019
Kone- ja tuotantotekniikan tutkinto-ohjelma
Oulun ammattikorkeakoulu

Opinnäytetyön nimi englanniksi: Improving the Usability of Exhaust Gas Duct's Expansion Joints

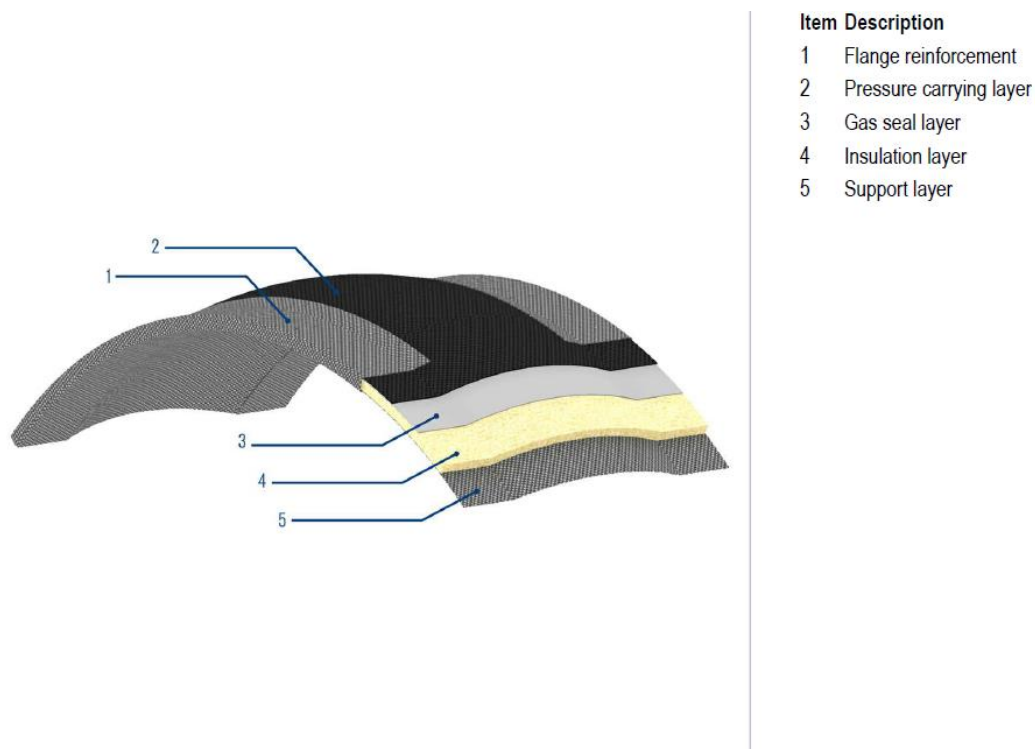
KUVA 9. FLUAFLEX-mallin kankaan rakennekuva. Toimittajan mukaan materiaalit kankaan kerroksissa ovat seuraavat: Kerrokset 1 ja 5 ovat lasikuitukan-gasta. Kerros 2 on silikonilla päällystettyä muovia. Kerros 3 on teflonia ja kerros 4 on lasikuituhuopaa. (Eagle Burgmann. 2018 → PDF data sheet.)

AOD:n ja VKU:n kanavien palkeille toimittaja ehdottaa seuraavia toimenpiteitä: Neliskanttiset palkeet P-5, P-6, P-7 ja P-8 suositellaan vaihdettavaksi kokonaan, koska koko paketin vaihtaminen tulee halvemmaksi työtunnit huomioon ottaen kuin pelkkien kankaiden vaihto. Asennettavat neliskanttiset palkeet ovat alkuperäispiirustusten mukaan suunniteltuja. Lisäksi AOD:n primäärikanavan palje P-18 ja AOD:n puhaltimien kolme imupuolen paljetta tulee vaihtaa kokonaan. Primäärikanavan palje P-18 on suunniteltu myös alkuperäispiirustusten mukaan. Puhaltimien palkeiden tarkat rakennekuvat löytyivät puhaltimen mallilla ja näin ollen niihin asennetaan FLUAFLEX 25-X -mallin paljeratkaisut. Kokonaan vaihdettavat palkeet toimitetaan valmiiksi kokoonpantuina paketteina lukuun ottamatta puhaltimien palkeita. Kangasratkaisun rakennekuva on nähtävillä kuvassa 9.

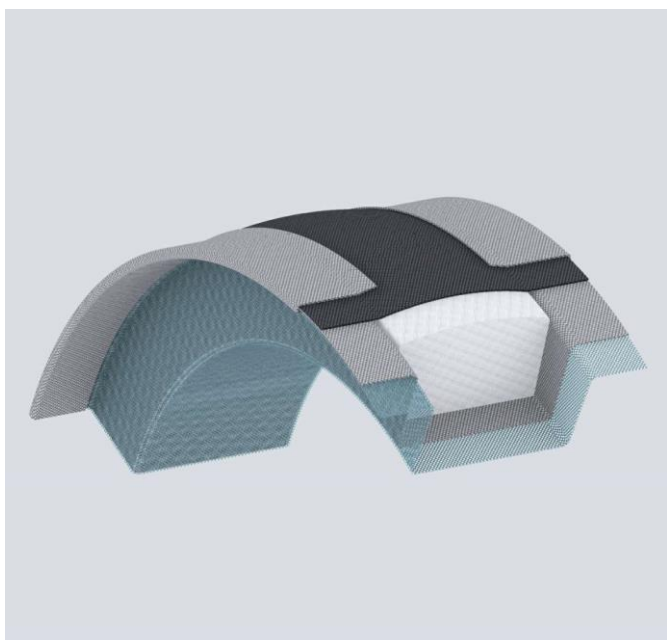
KUVA 10. BOLSTER-eristepatjan rakennekuva. Toimittajan mukaan eristepatjan eristevilla valitaan kohteen lämpötilojen mukaan ja sen ympärille asetellaan lasikuitukangasta. (Eagle Burgmann. 2018 → PDF data sheet.)

Palkeiden P-4, P-10, P-12 ja P-13 osalta alkuperäiset rungot jätetään käyttöön ja niistä vaihdetaan kangasosat, jotka korvataan FLUAFLEX 40-X -mallin kankaalla. Eristyspatjoiksi ehdotetaan Bolster-eristepatjaa. Lisäksi palkeisiin asennetaan uudet kiristyspannat. Palkeista P-3, P-11, P-14, P-21, P-23 ja P-24 vaihdetaan kangasosat, jotka korvataan FLUAFLEX 25-X -mallin kankaalla ja kohteiden kiristyspannat uusitaan. Nämä kangasosat ja eristepatjat toimitetaan valmiiksi mitaan leikattuina paketteina. Eristeratkaisun rakenne kuva on nähtävillä kuvassa 10.
