Rakennuksen kosteus- ja sisäil- matekninen kuntotutkimus

Case: Annankoti

OPINNÄYTETYÖ
Huhtikuu 2019

Sisäilma- ja kosteustekninen kuntotutkimus suoritettiin Orivedellä sijaitsevaan vuonna 1987 rakennettuun yksikerroksiseen erillistaloon. Rakennuksen bruttokerrosala on 332 m², josta lämmintä tilaa on 296 m². Rakennuksen pääasiallinen käyttötarkoitus on ollut palvelutalo, mutta tutkimuksen aikana rakennus oli osittain aikaisesti varhaiskasvatuksen käytössä. Tutkimuksen tilaajana toimi Oriveden kaupunki, joka halusi selvittää soveltuvatko tilat noin 10-20 hengen väistötiloiksi.

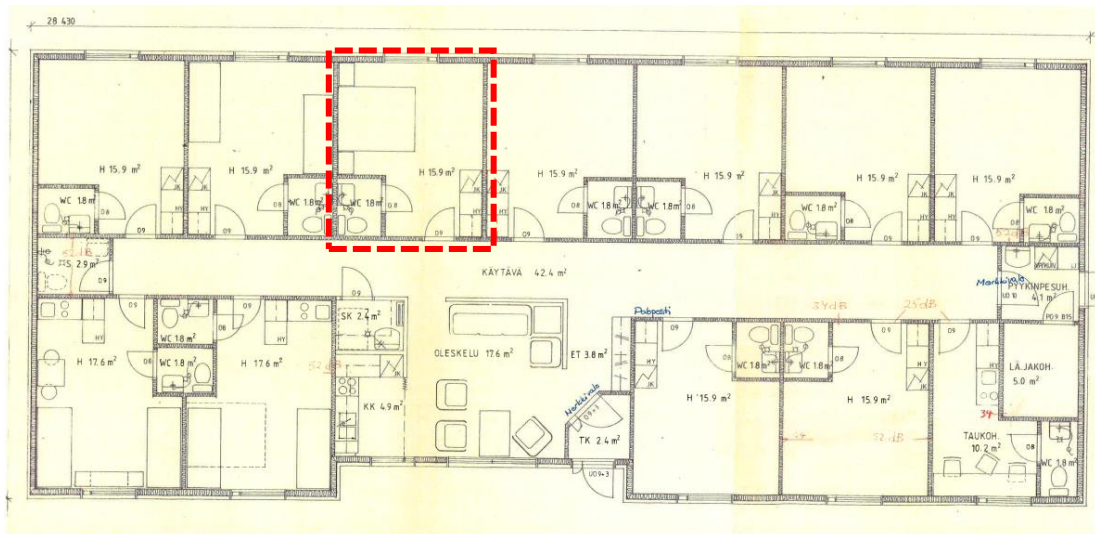
Kuva 2. Ote alkuperäisestä pohjapiirustuksesta. Punaisella rajattu alue, jossa tilat eivät vastaa alkuperäistä suunnitelmaa. Liitteessä 1 esitetty päivitetty pohjapiirustus.

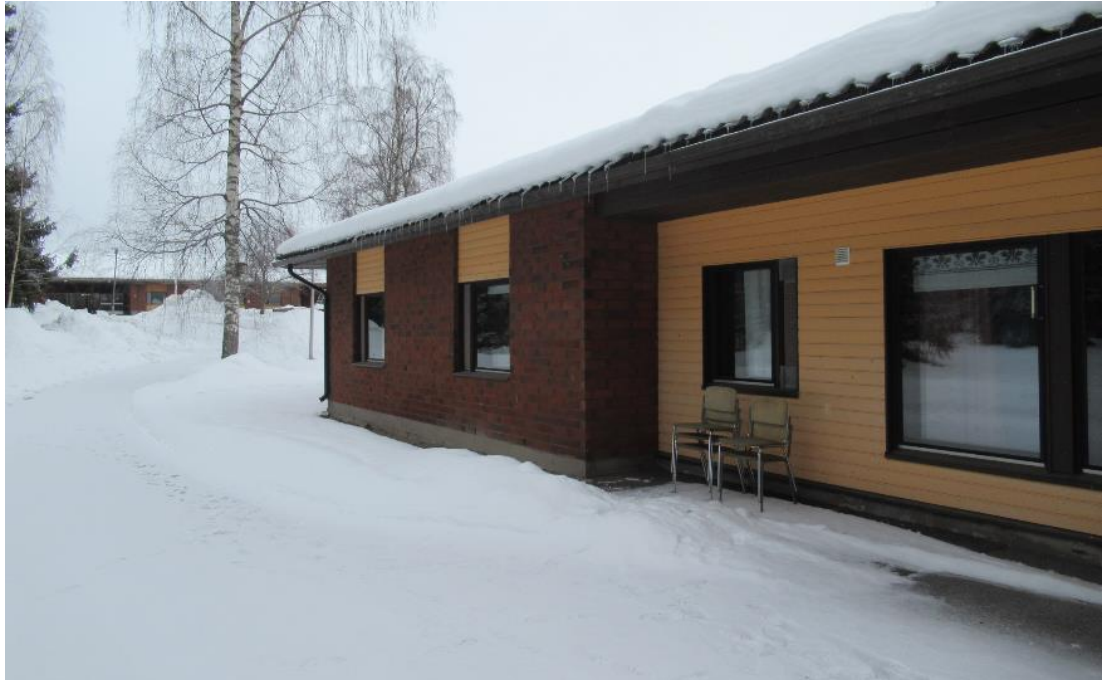
Kuva 3. Yleiskuva rakennuksen länsisivusta. Kuvan vasemmassa reunassa asfaltoitu pihaväylä, joka jatkuu sisääntulosyvennyksessä sokkeliin kiinni. Maanpinta viettää rakennuksen pohjoispäätä kohti.

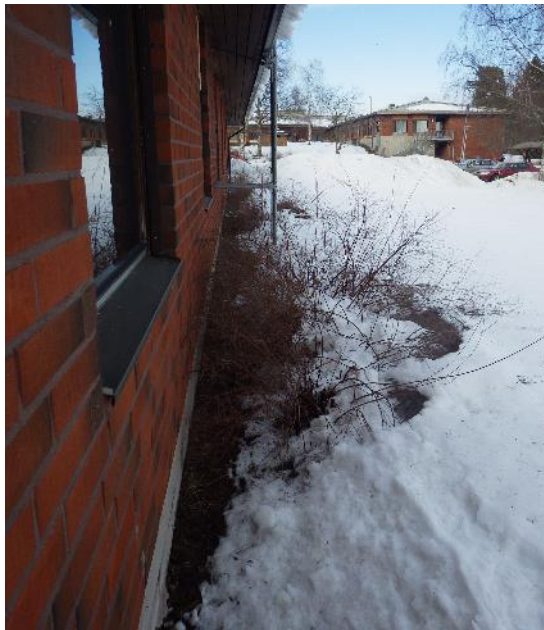
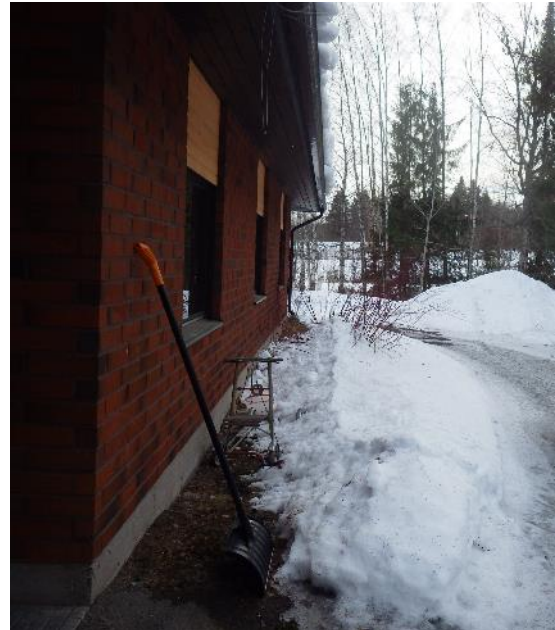
Kuvat 4 a ja b. Sokkelin vierustalla kasvustoa. Maaperä sokkelin vierustalla oli pääosin hienoa hiekkaa.

Suosittellemme ensisijaisesti vähentämään kosteusrasitusta uusimalla salaojajärjestelmän sekä lisäämään sokkeliin ulkopuolisen veden- ja lämmöneristeen. Samassa yhteydessä piha-alueen kallistuksia tulee parantaa ja kasvusto sokkelin vierustalta poistaa. Piha-alueiden aurauksesta vastaavaa henkilöä/yritystä olisi tarkoituksenmukaista informoida, että lumia ei tule aurata rakennuksen vierustalle.

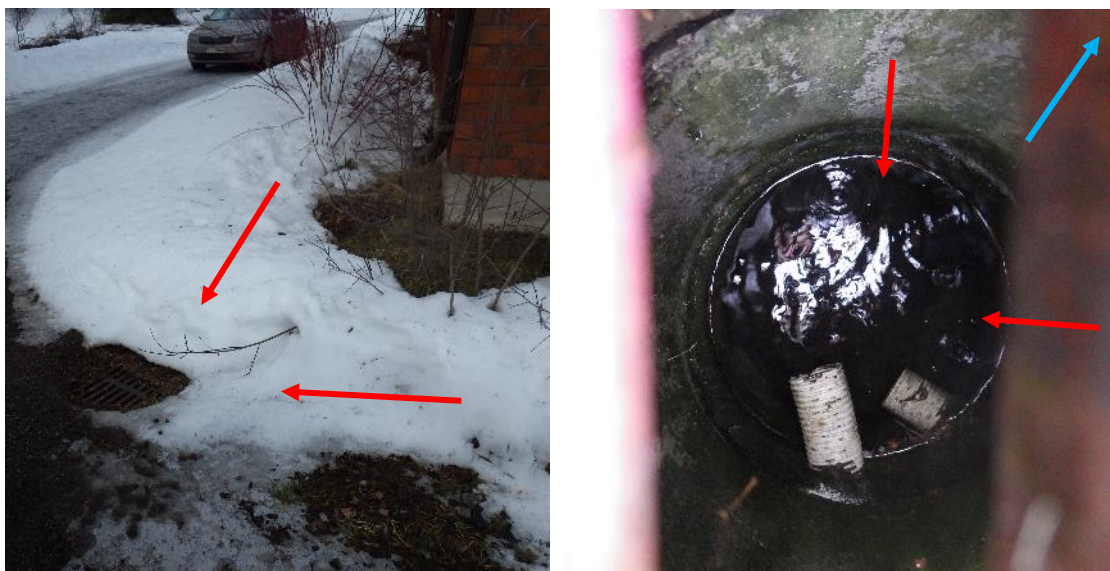
Kuva 6 ja b. Luoteisnurkan sadevesikaivoon liittyy kaksi valkoista ja kaksi mustaa salaojaputkea, mustat putket tulevat rakennuksen suunnalta ja valkoiset piha-alueelta. Kuvissa sininen nuoli kuvaa talon nurkan suuntaa kaivoon nähden ja punaiset nuolet mustien salaojaputkien tulokulmaa. Mikäli mustat putket ovat rakennuksen salaojia, ne eivät toimi tarkoituksenmukaisesti, koska ne ovat kaukana sokkelilinjasta sekä vedenpinnan alapuolella.

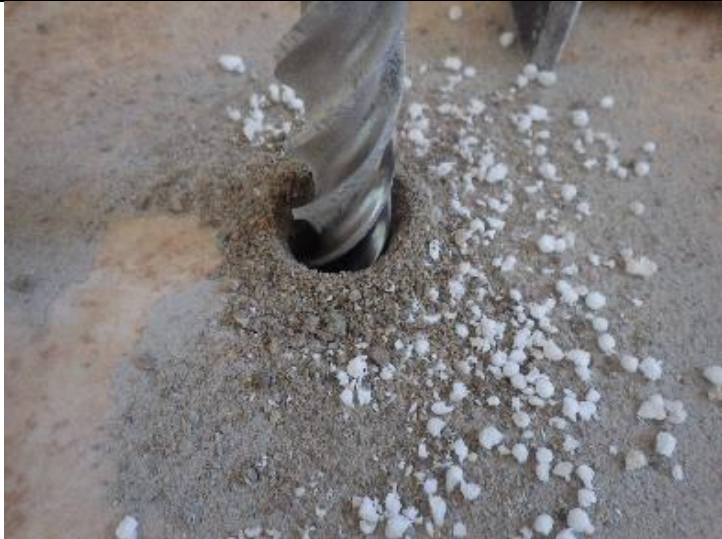
<p><i>Kuva 8. Rakenneavaus PR1. Porausyhteydessä todettiin, että täyttökerros on hienoa hiekkaa.</i></p>
<p>PR2 AP, Ø32mm, tila H013</p> <p>Alapohjan rakenne ylhäältä alaspäin lueteltuna:</p> <ul style="list-style-type: none"> • muovimatto • 3 mm tasoite • 80-90mm betonilaatta • 150 mm EPS-eriste reuna-alueella • hieno hiekka

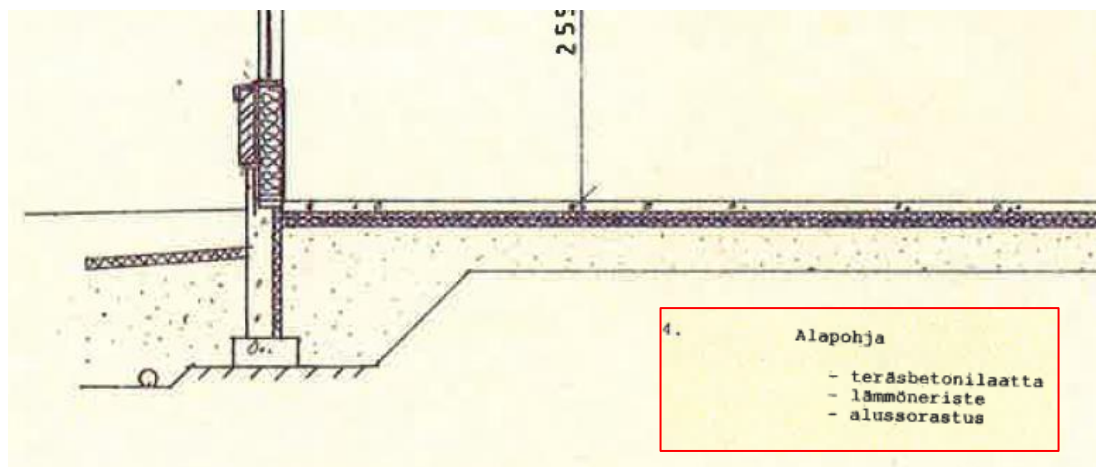
Kuva 9. Ote alkuperäisestä yleisleikkauksesta. Suunnitelmista poiketen alapohjarakenteen rakenneavauksista havaittiin, että reuna-alueilla on 150 mm lämmöneriste ja keskialueella 100 mm lämmöneriste. Leikkauksessa näkyvässä suunnitellun salaojituksen sijainti. (Leikkaus 87 – 03, Tuotantoelementti, 30.10.1987)

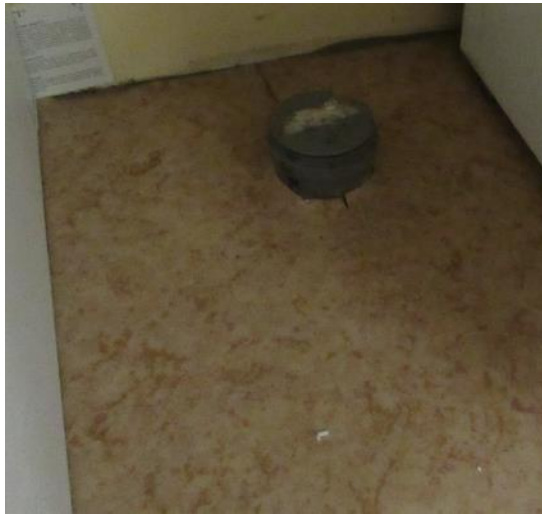
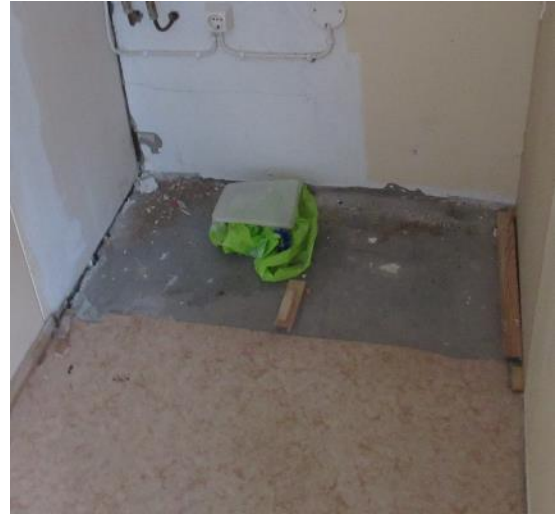
Kuva 12 a ja b. Taukutilassa ja huoneessa H030 sijaitsevista viemärin läpivienneissä lattiapäällystystä ei ole kiinnitetty putkeen tiiviisti tai päällyste puuttuu.

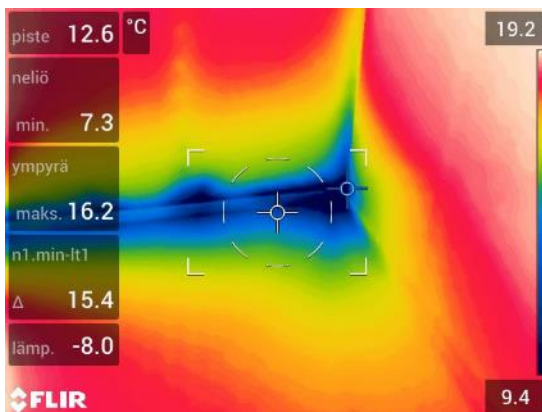
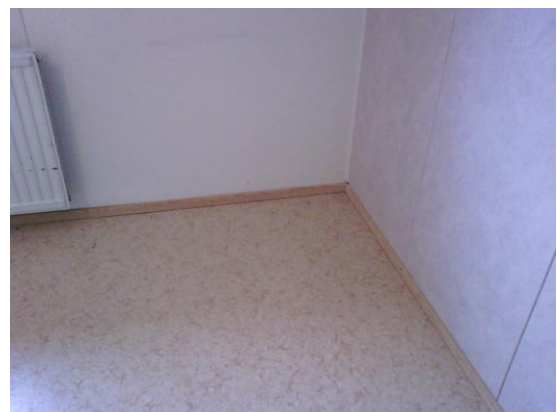
Kuva 13 a ja b. Lämpökamerakuva ulkoseinän, väliseinän ja alapohjan liittymäkohdasta, jossa havaittiin merkittäviä ilma-/lämpövuotoja. Väliseinän kohdalla on ulkoseinäelementtien saumakohta.

Alapohjarakenteet on toteutettu ilman erillisiä liikuntasauvoja. Betonilaatan ja seinärakenteen välinen rako johtuu betonin kuivumiskutistumasta ja puutteellisesta toteutustavasta. Suosittelemme ulkoseinä-alapohja-liittymien sekä lämmönjakohuoneen läpivientien ja tarkastusluukun ilmatiiveyden parantamista. Onnistuneen lopputuloksen saavuttaminen edellyttää detaljitason korjaussuunnittelua ja työn aikaista laadunvarmistusta. Lisäksi on huomioitava ulkoseiniä käsittelevässä luvussa esitetyt suositukset tiivistyskorjauksen vaikutuksista rakenteiden kosteus- ja sisäilmatekniseen toimintaan.

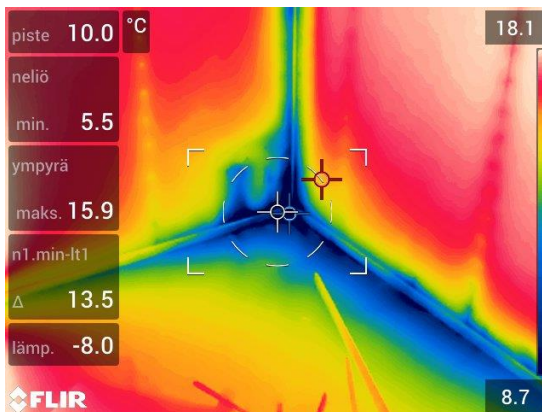
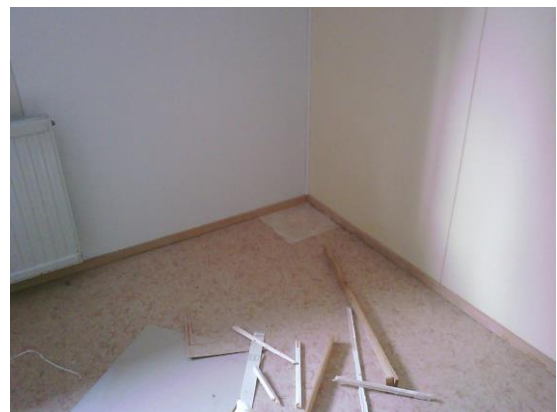
Kuva 14 a ja b. Lämpökamerakuva rakennuksen ulkonurkan ja alapohjan liittymästä, jossa havaittiin merkittäviä ilma-/lämpövuotoja.

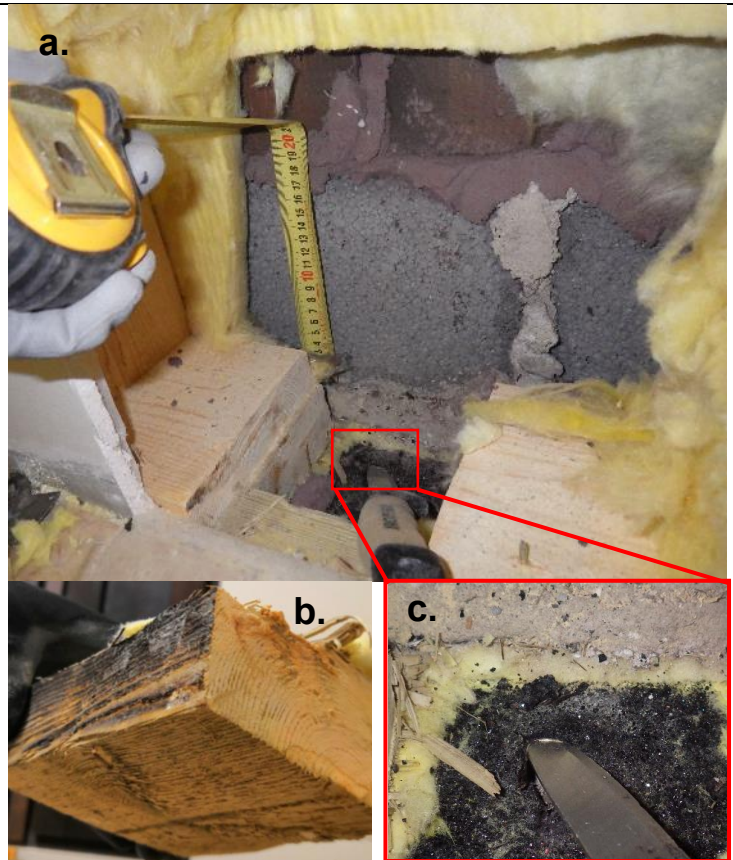
Kuva 23 a, b ja c. RAK1

Rakenneavauksesta havaittiin voimakas ilmavirta huonetilaa kohti, mutta poikkeavaa tai voimakasta hajua ei esiintynyt. Betonisen sokkelin päälle on asennettu bitumikermikaista (kuva c), jonka päällä on lasivillatilke. Alaohjauspuun alapinta on n. 8 cm lattiapinnan alapuolella. Alimmat puut ovat painekyllästettyjä. Kaikki puurakenteet olivat aistinvaraisesti tarkasteltuna hyväkuntoisia, alajuoksun tuuletusrakoon rajoittuvassa pinnassa havaittiin nokea tai vastaavaa likaa, joka lähti pyyhkimällä (kuva b). Tuulensuojalevyn ulkopinnassa ja alaosassa havaittiin aistinvaraisesti ilmavuodosta johtuvaa tummuutta, muuten eristemateriaalit olivat aistinvaraisesti havainnoituna hyväkuntoisia. Kevytsoraharkon sisäpinnassa havaittiin laastipurseita ja suolakiteitä. Sisäverhouslevy ja höyrynsulku on viety suorina lattiapinnan alapuolelle noin 5 cm.

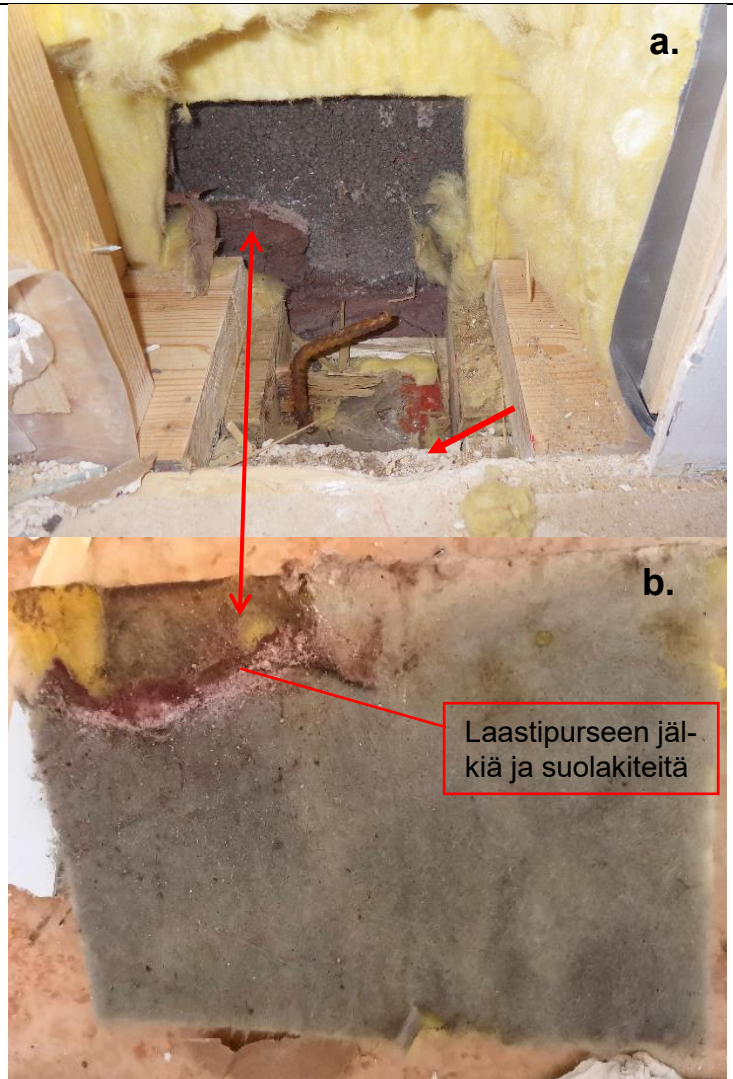
Kuva 24 a ja b. RAK2

Rakenneavauksesta havaittiin voimakas ilmavirta huonetilaa kohti, mutta poikkeavaa tai voimakasta hajua ei esiintynyt. Ulkoseinässä havaittiin toisen osapuolen tekemä ja paikkaama rakenneavaus. Betonisen sokkelin päälle on asennettu 3-kertainen pakkausmuovi, jonka päällä on lasivillatilke. Alaohjauspuun alapinta on n. 8 cm lattiapinnan alapuolella. Alempi alaohjauspuu on painekyllästetty ja sen vierelle on tuotu sokkelin sisäpuolen 50 mm EPS-eriste (punainen nuoli). Kaikki puurakenteet olivat aistinvaraisesti tarkasteltuna hyväkuntoisia. Tuulensuojalevyn ulkopinnassa ja alaosassa havaittiin aistinvaraisesti ilmavuodosta johtuvaa tummumista ja laastipurseen jättämiä jälkiä. Muut eristemateriaalit olivat aistinvaraisesti havainnoituna hyväkuntoisia. Kevytsora-harkon sisäpinnassa havaittiin laastipurseita ja suolakiteitä. Sisäverhouslevy on viety n. 2 cm lattiapinnan alapuolelle, höyrynsulku on taitettu ylemmän alajuoksun alle.

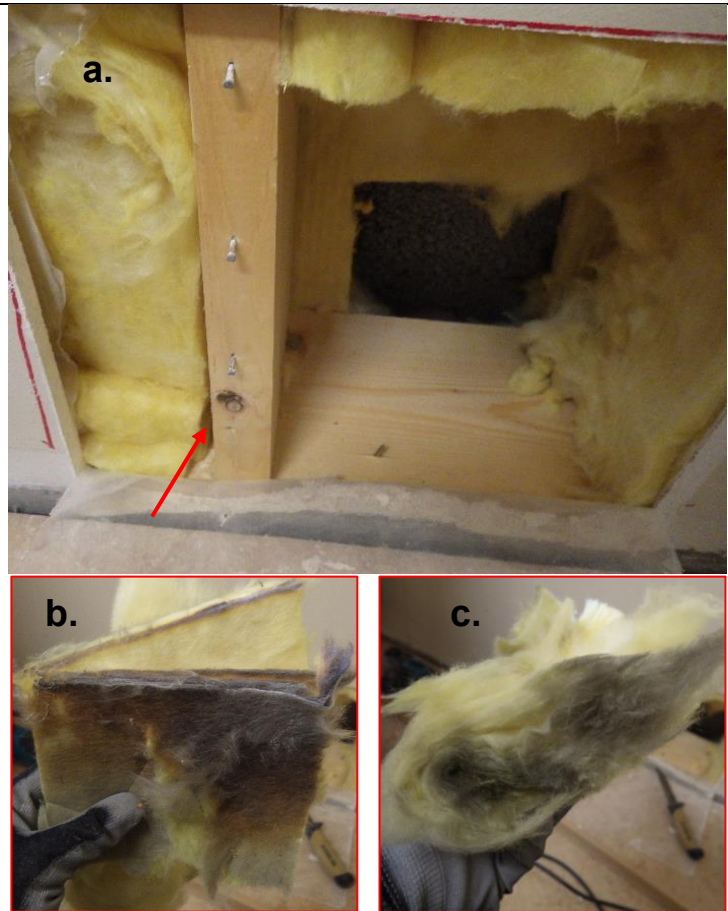
Kuva 25 a, b ja c. RAK5

Rakenneavauksesta havaittiin voimakas ilmavirta huonetilaa kohti, mutta poikkeavaa tai voimakasta hajua ei esiintynyt. Kaikki puurakenteet olivat aistinvaraisesti tarkasteltuna hyväkuntoisia. Tuulensuojalevyn ulkopinnassa ja alaosassa havaittiin aistinvaraisesti ilmavuodosta johtuvaa tummumista ja kosteusjälkiä (kuva b). Lisäksi tummumista havaittiin alajuoksua vasten olevassa eristepinnassa (kuva c). Eristettä asennettaessa runkotolpan ja eristeen väliin on jäänyt rako (punainen nuoli). Sisäverhouslevy on viety n. 2 cm lattiapinnan alapuolelle.

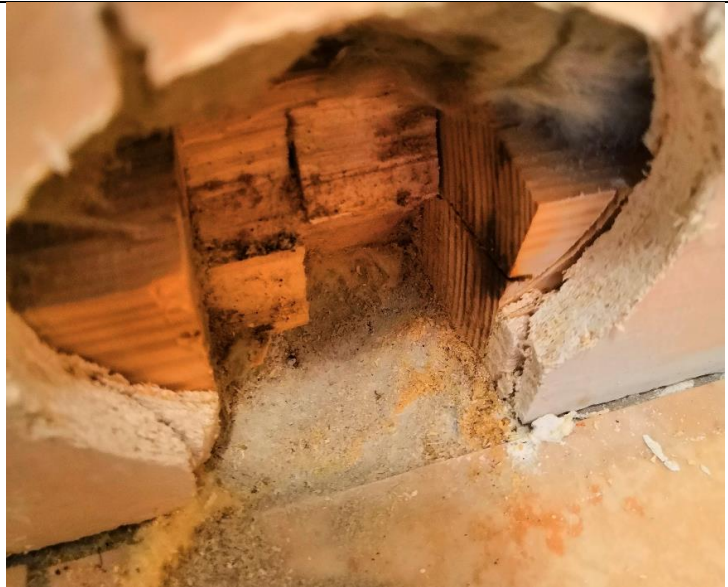
Kuva 26. RAK4

Rakenneavauksessa ei havaittu poikkeavia hajuja tai ilmavirtausta. Noin 100 mm x 50 mm alajuoksu oli asennettu suoraan betonipinnan päälle ilman kapillaarikatko-kerrosta. Kaikki rakenteet olivat aistinvaraisesti tarkasteltuna hyväkuntoisia.

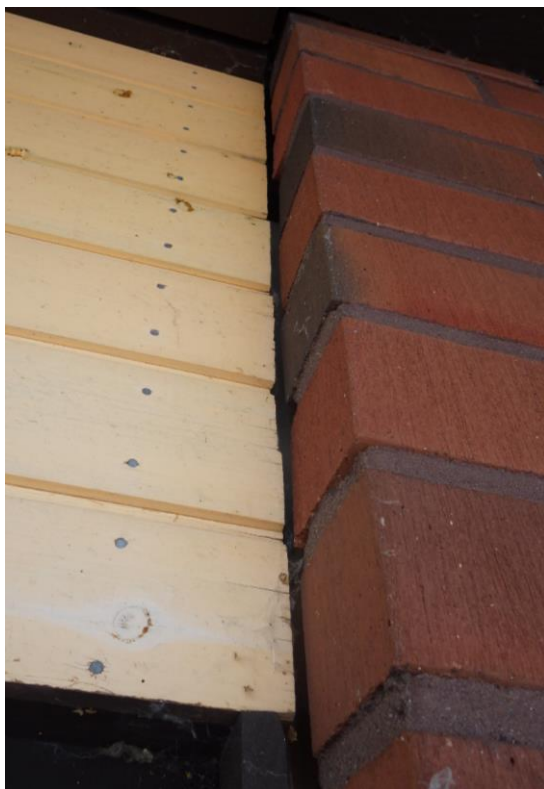
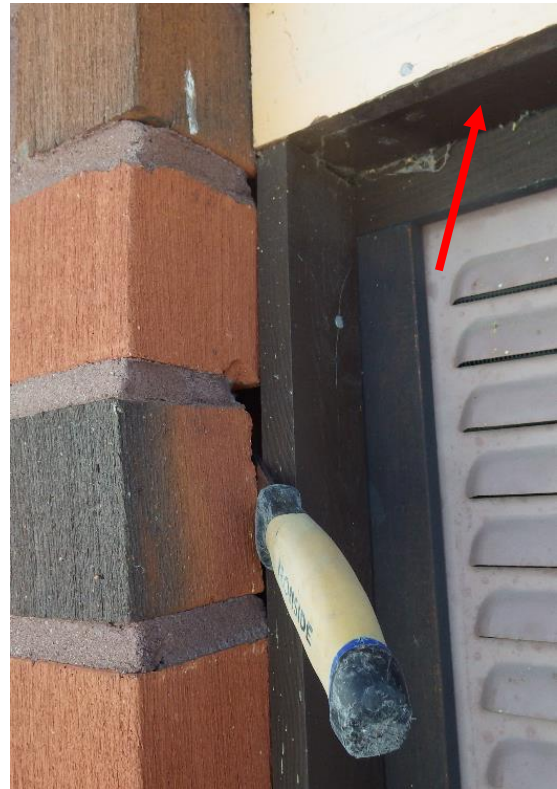
Kuva 28 a ja b. Tiiliverhouksen ja ikkuna-/paneelirakenteen välisissä liitoksissa havaittiin selviä rakoja, joista suora yhteys eristetilaan. Paneeliverhoillut osat ovat tuulettumattomia, koska alapinnan tuuletusväli on tukittu ikkunan pielilaudalla (kuva b, nuoli).

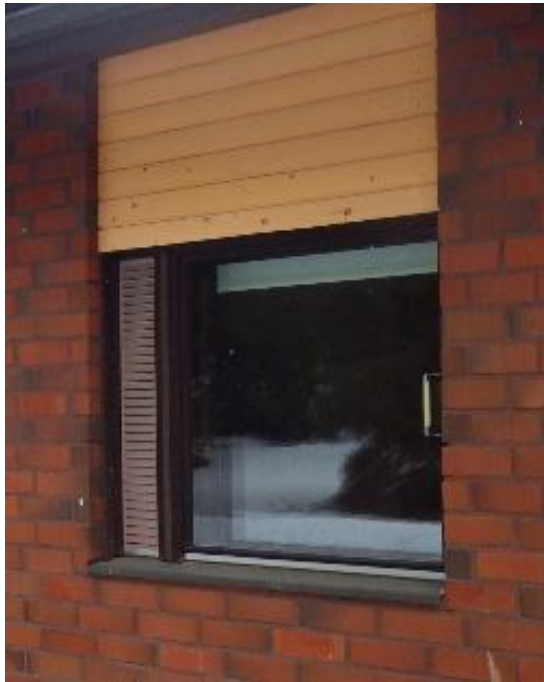
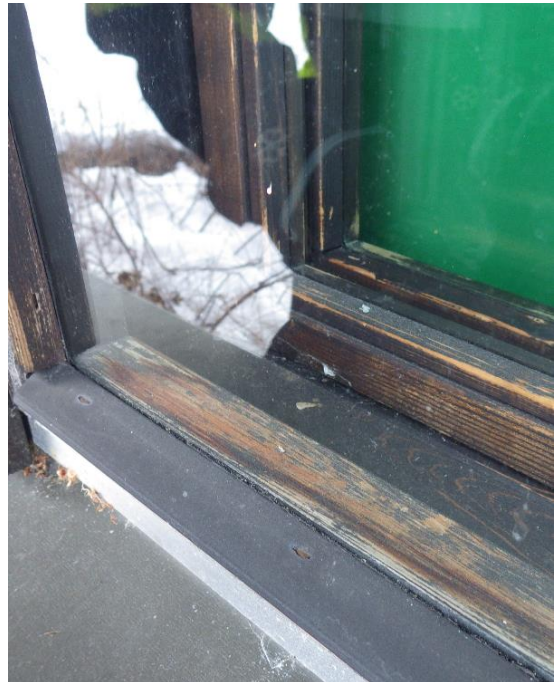
Kuva 29 a ja b. Yleiskuva ikkunasta. Ikkunat ovat yleisesti tyydyttävässä kunnossa. Puunsuoja-aineella käsitellyissä osissa havaittiin haalistumaa ja hilseilyä.

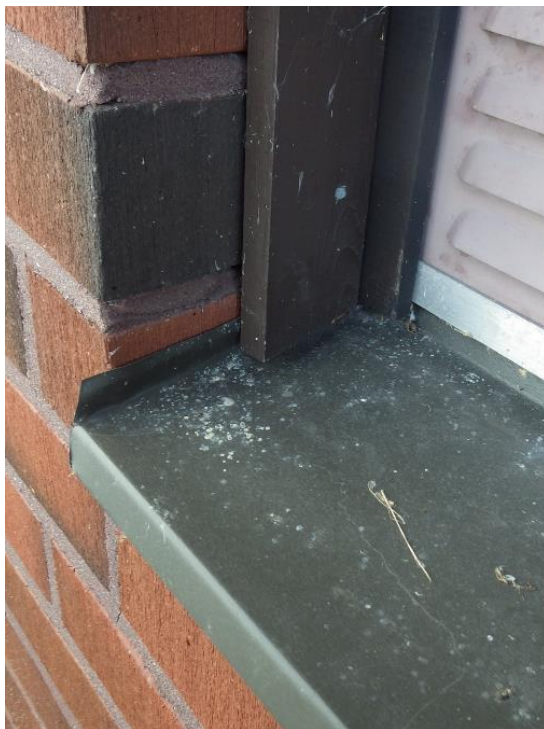
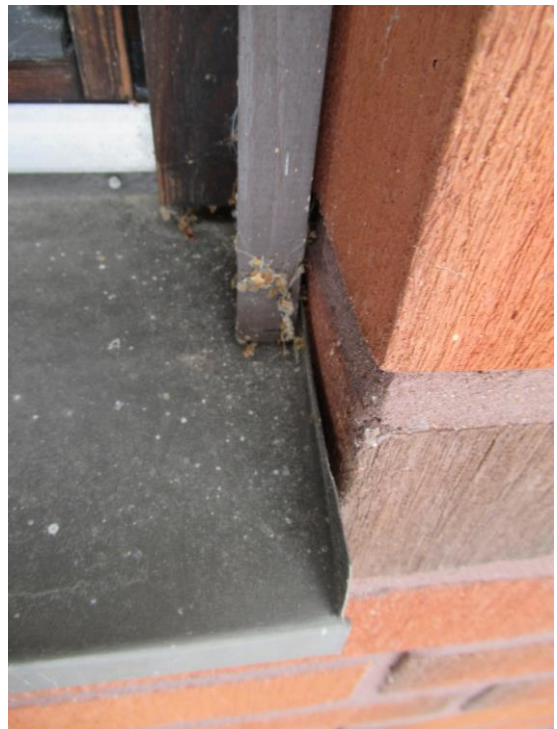
Kuva 30 a ja b. Tiiliverhoiluissa kohdissa ikkunapellityksien kallistukset ovat osittain riittämättömiä eikä ikkunapeltien liittymiä ole tiivistetty. Lisäksi ikkunapeltien naulakiinnitys on puutteellinen.

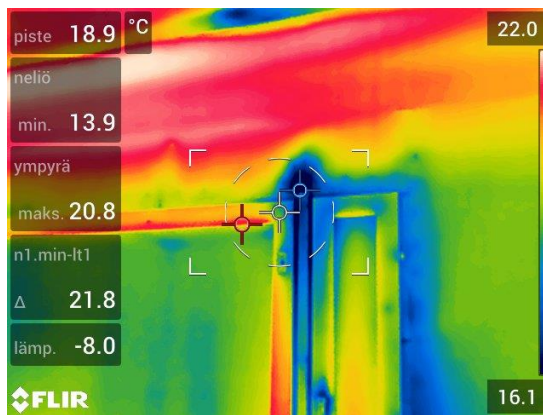
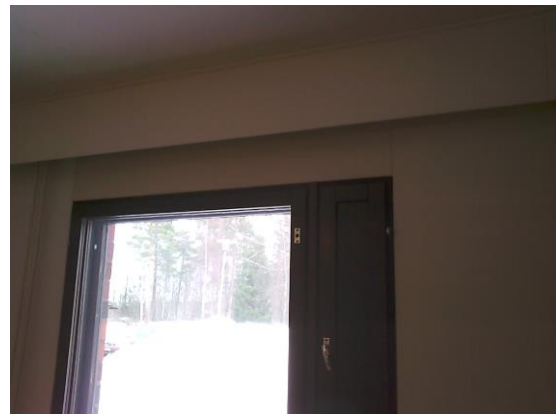
Kuva 34. Lämpökamerakuva ikkunaliittymästä, jossa todettiin ilmavuotoja. Ikkunan ja seinärakenteen liittymä on tiivistämättä tai puutteellisesti tiivistetty.

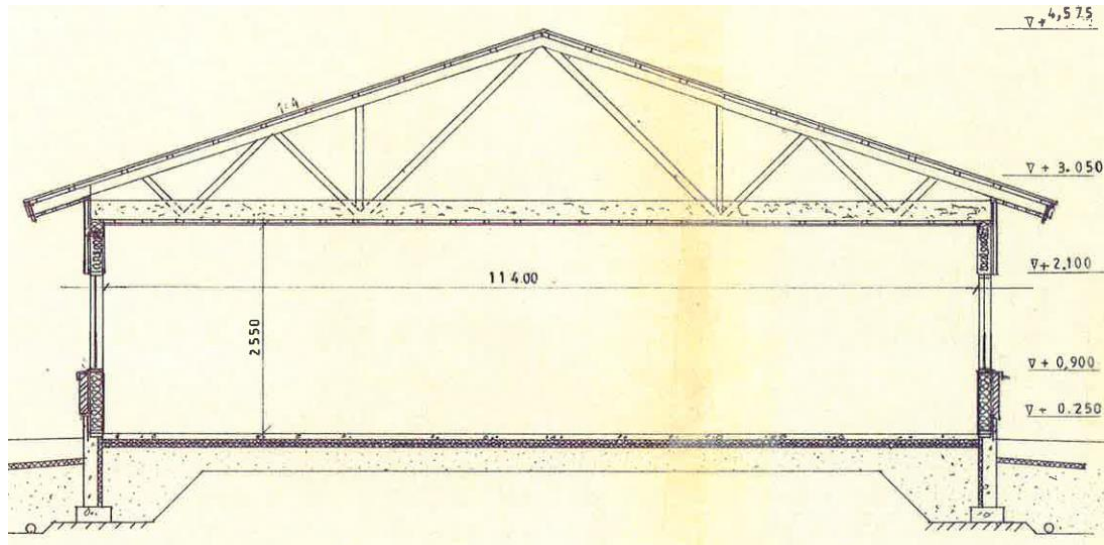
Kuva 44. Ote alkuperäisestä yleisleikkauksesta. Yläpohja- ja vesikattorakenne vastaa pääosin suunnitelmia.

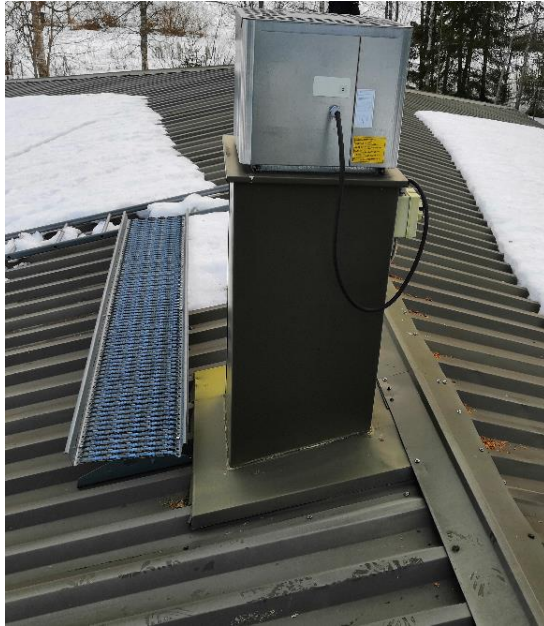
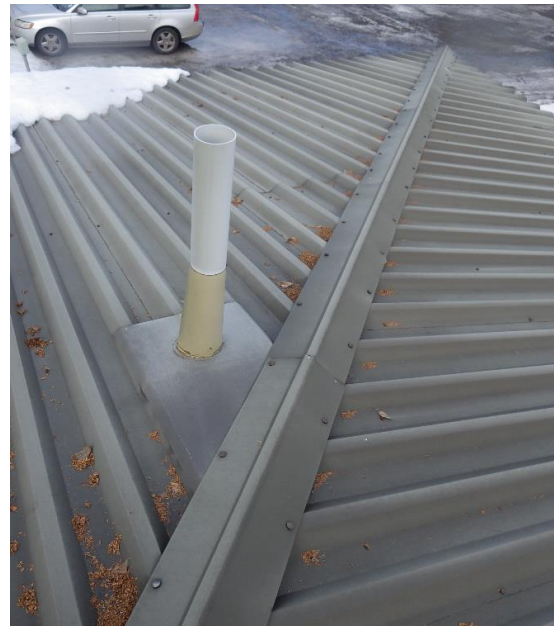
*Kuva 47 a ja b. Katolla oli asianmukaiset tikkaat ja huoltotaso. Vesikatteessa oli huippu-
puimurin, antennin ja viemärin tuuletusputken läpiviennit. Katteen kiinnitystä on jäl-
keenpäin parannettu kateruuveilla.*

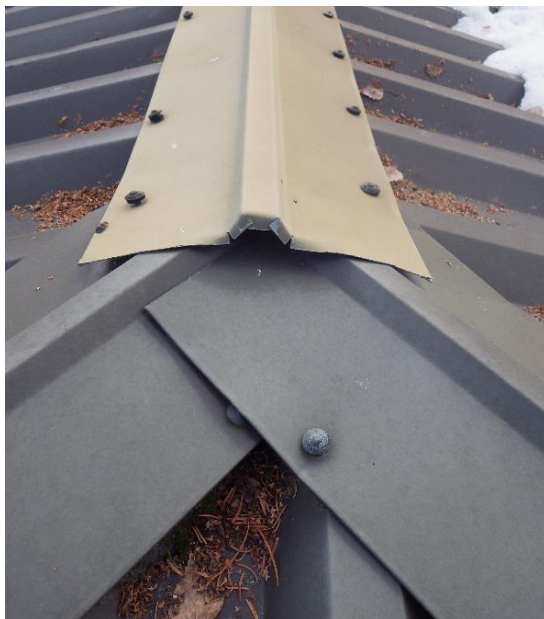
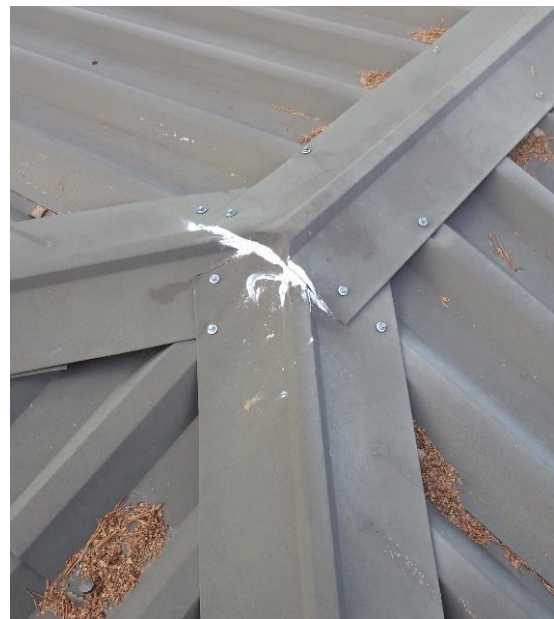
Kuvat 48a ja b. Keskiharjan ja lapeharjojen risteyskohdat epätiivisti toteutettu. Rakennuksen eteläpäädyn liittymää oli tiivistetty jälkikäteen (kuva b).

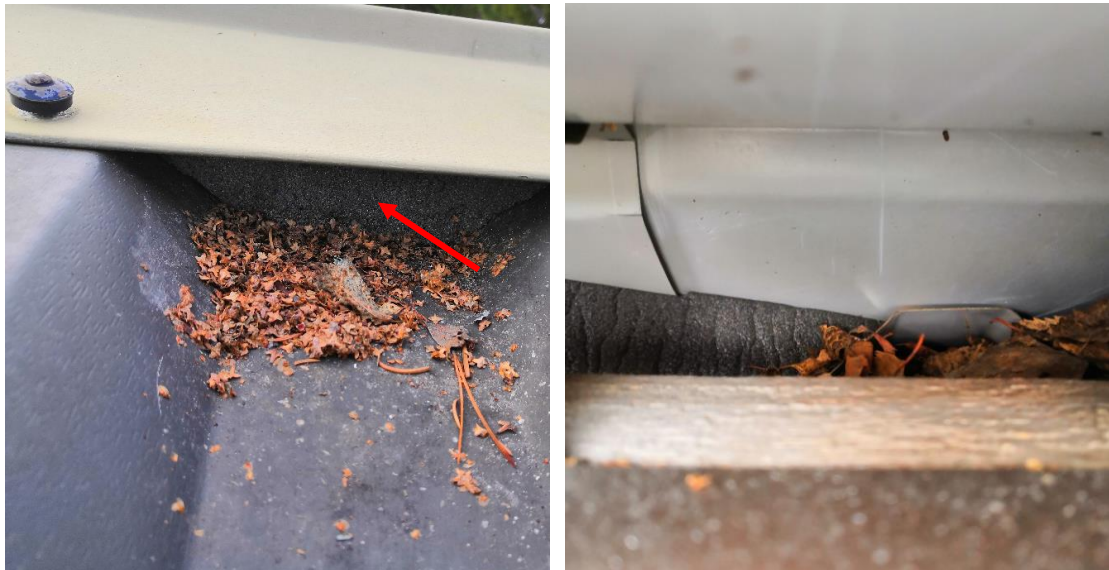
Kuva 49. Osassa katetta harjapellin ja katteen välinen solumuovitiiviste (kuva a nuoli) puuttui. Kuva b otettu puuttuneen tiivisteen kohdalta, josta havaitaan avoin yhteys ulkotilasta harjan ruodelaudoitukseen. Osa katenauloista oli löystynyt (kuva a).

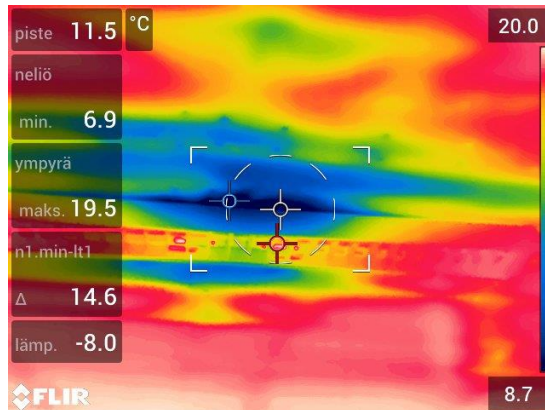
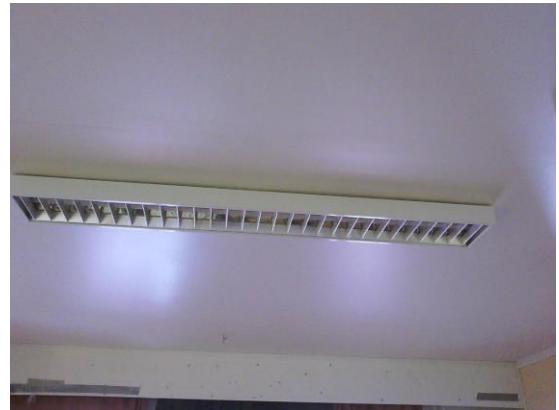
Kuva 59 a ja b. Lämpökamerakuva yhteistilan 023 katosta (kuva a). Kuvasta voidaan havaita valaisimen sähkörasialiitoksen kautta tuleva ilmavuoto.

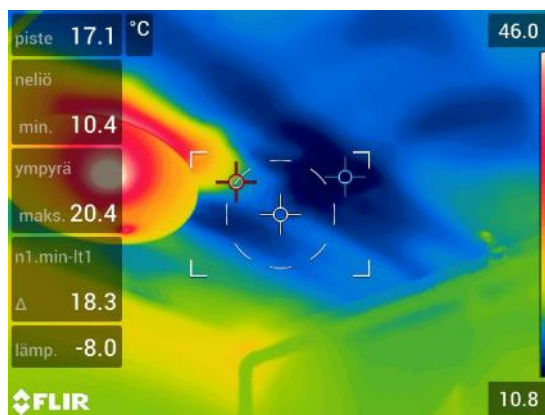
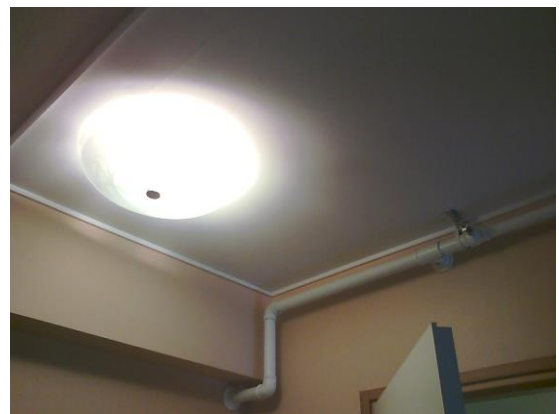
Kuva 60 a ja b. Lämpökamerakuva yläpohjasta. Kuvasta voidaan havaita todennäköinen höyrinsulun epätiivelyskohta, josta tuleva ilmavuoto jäädyttää sisäverhouslevyä.

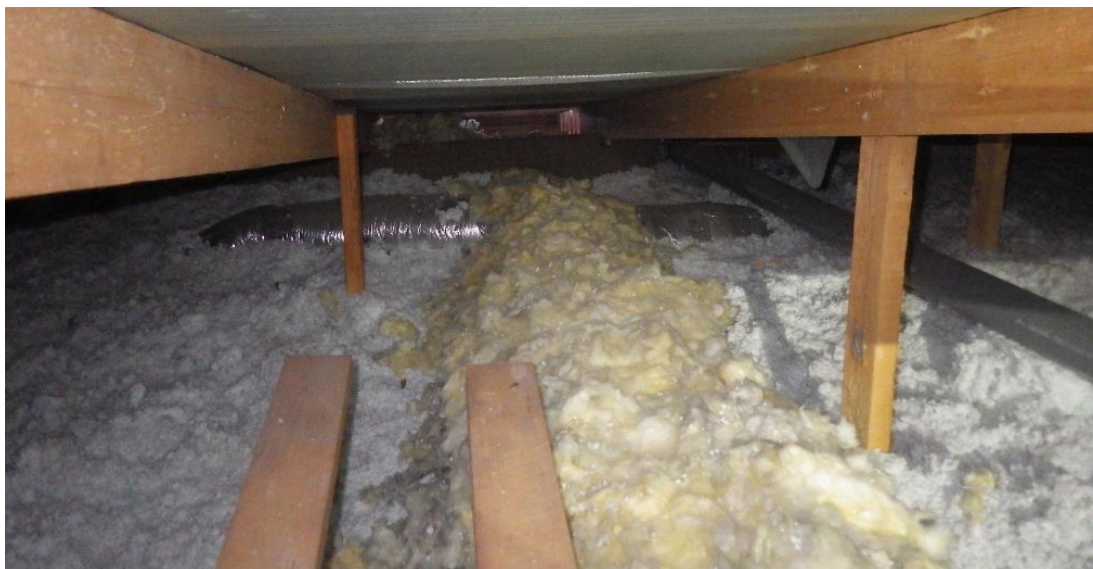
Kuva 65. Poistoilmakanavat on eristetty kanavaeristeillä ja paikoitellen kanavaeristeiden päälle on lisäksi asennettu lasivillalevyjä ja paloja.

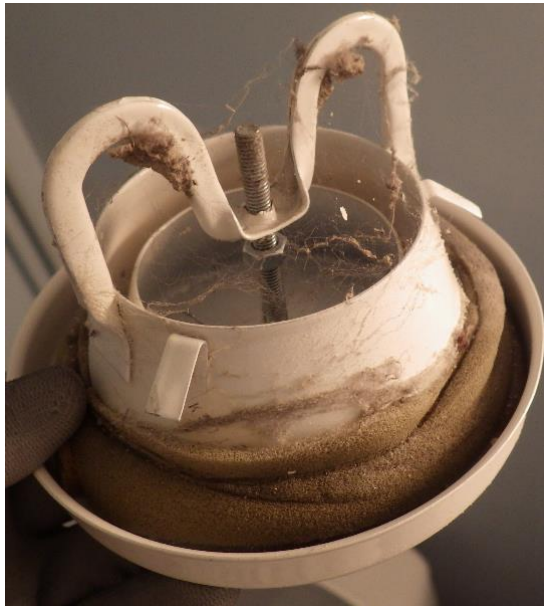
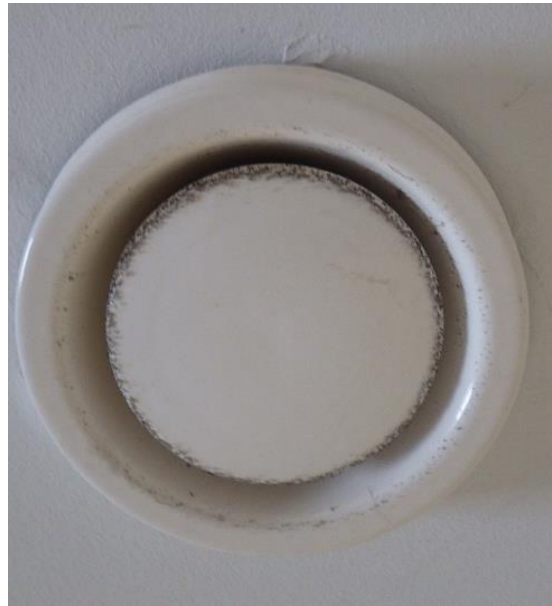
Kuva 66 a ja b. Poistoilmakanavien päätelaitteisiin on kertynyt epäpuhtauksia. Päätelaitteet on kiinnitetty tiukasti kiinni olevilla hakasilla, joka vaikeuttaa huoltotoimenpiteitä.

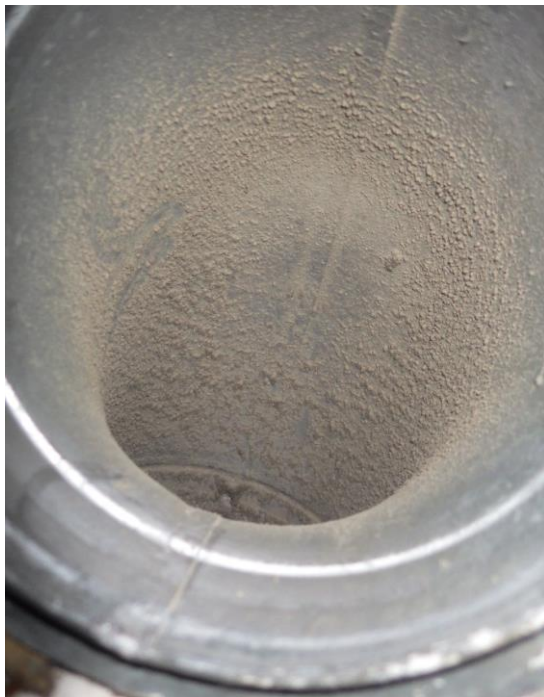
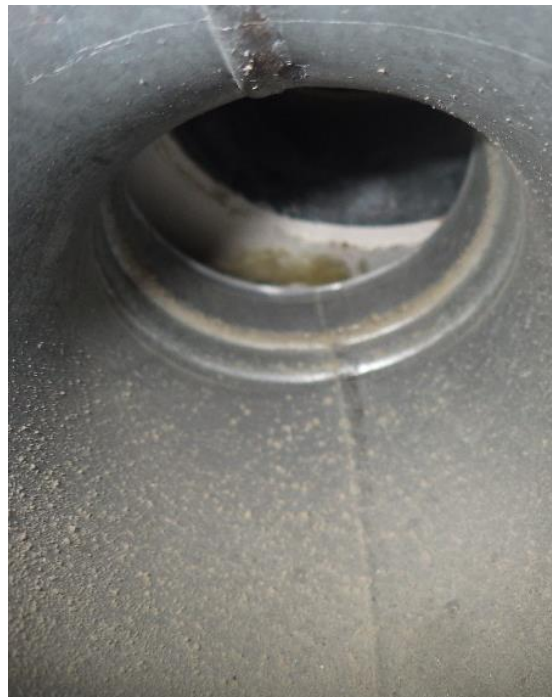
Kuva 67 a ja b. Kanavistossa havaittiin runsaasti epäpuhtauksia. Wc-tilan 028 päätelaitteen irrotuksen yhteydessä havaittiin kanavien irtonainen liitos.

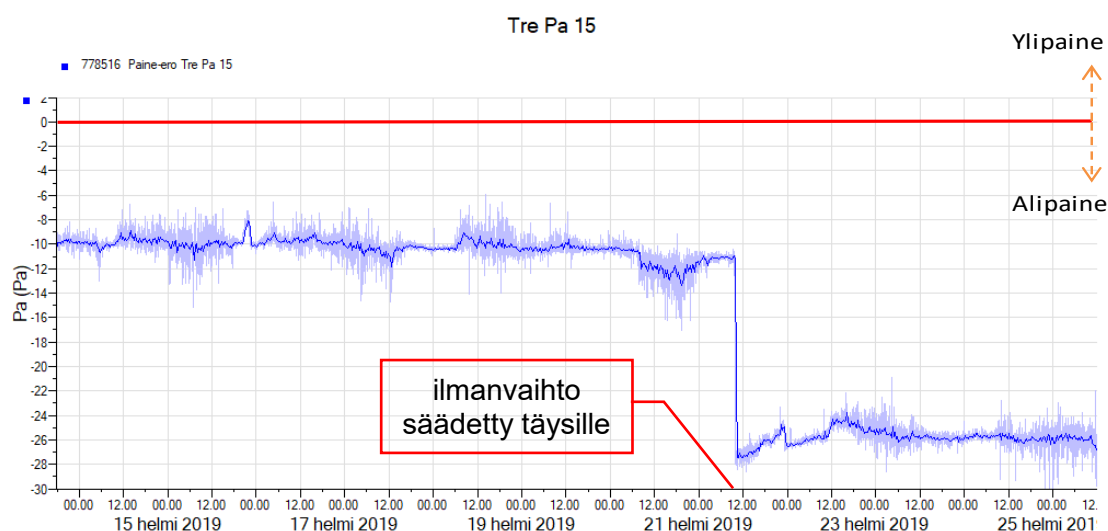
Kuva 68. Tilan H013 (eteläpääty) paine-ero ulkoilmaan nähden seurantajakson aikana.

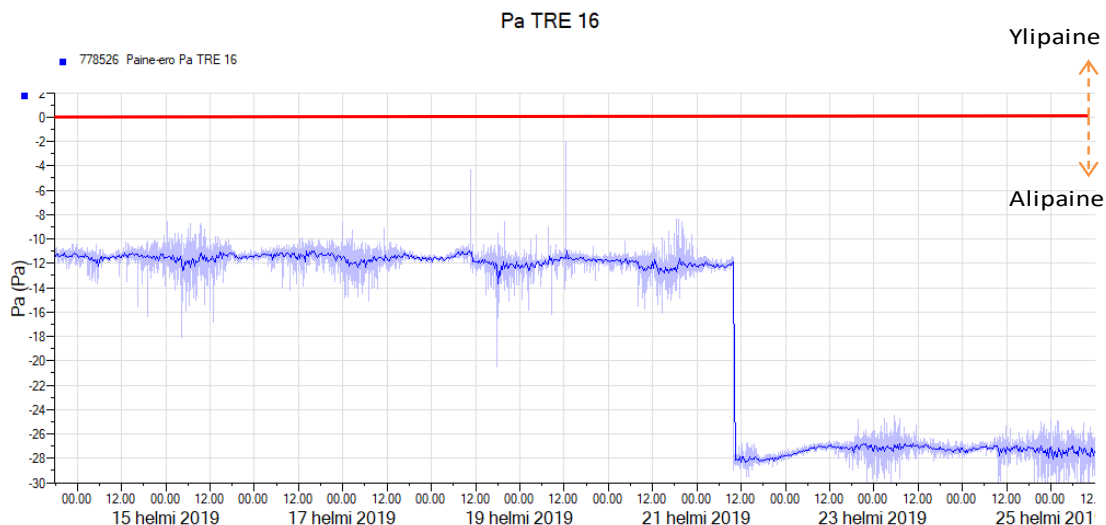
Kuva 69. Tilan KK025 (länsisivu) paine-ero ulkoilmaan nähden seurantajakson aikana.

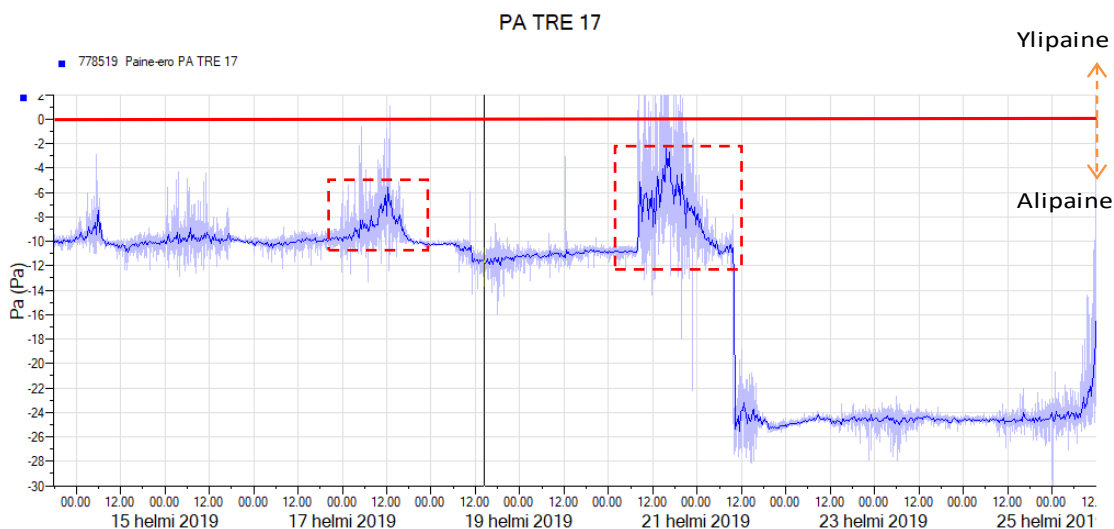
Kuva 70. Tilan H001 (pohjoispäätty) paine-ero ulkoilmaan nähden seurantajakson aikana. Punaisella katkoviivalla merkittyjen kohtien vaihtelu selittyy kyseisinä ajanjaksoina vaikuttaneen pohjoistuulen vaikutuksena.
